**INFORME N° 102 - 2015-OEFA/DE-SDCA-CIPASH**

**ASUNTO** : Identificación de pasivo ambiental del subsector hidrocarburos con código de Ficha OEFA F00167, ubicado en el Lote XX (ex Lote XIV), en el distrito de Canoas de Punta Sal de la provincia Contralmirante Villar del departamento de Tumbes.

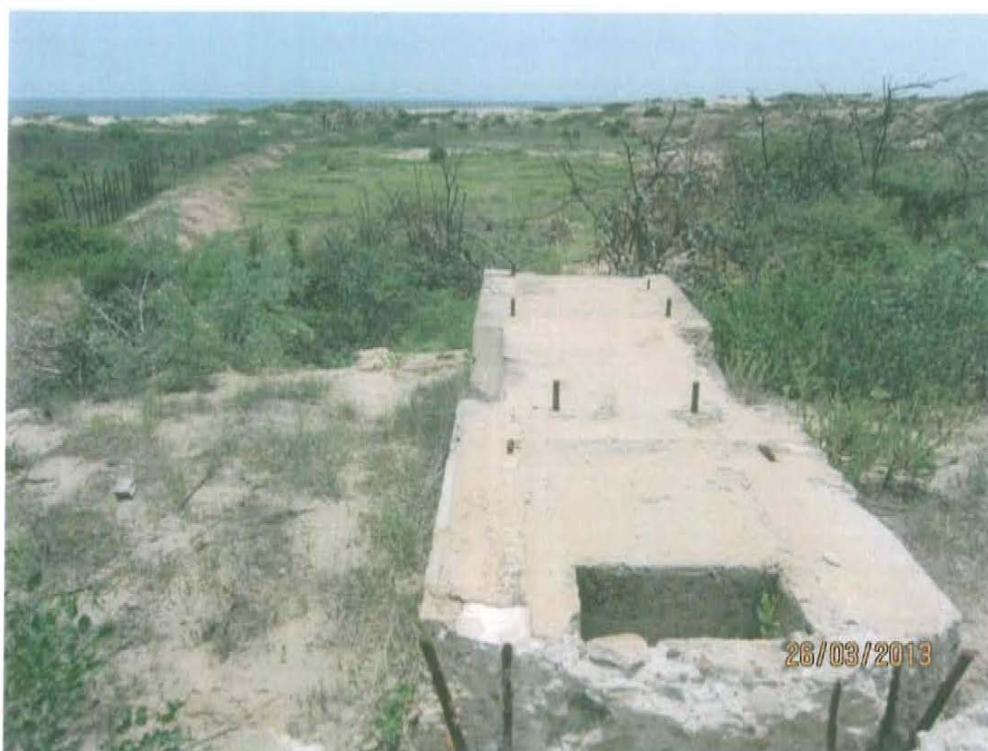
14. Durante la evaluación in situ realizada por el OEFA el 26 de marzo de 2013, no se ubicó el pozo a nivel superficial, posiblemente se encontraría enterrado; sin embargo, se encontró en el lugar una estructura de concreto (monolito) con el nombre del pozo, lo cual evidencia la presencia del mismo en el área evaluada. Asimismo, el área no presentaba terraplén habilitado ni acceso carretero y se encontraba dentro de un terreno de propiedad privada; además no se observó a nivel superficial suelo con presencia de hidrocarburos, ni se percibió olores característicos a hidrocarburos por emisiones gaseosas fugitivas provenientes de la posible ubicación del pozo (ver anexos 1, 2 y 3).

Fotografía N° 1. Se observa una estructura de concreto donde posiblemente se ubicarla el Pozo P\_\_1.

39. Conforme a las conclusiones expuestas, se recomienda remitir el presente Informe a la Dirección General de Asuntos Ambientales Energéticos del Ministerio de Energía y Minas, para su conocimiento y fines pertinentes.

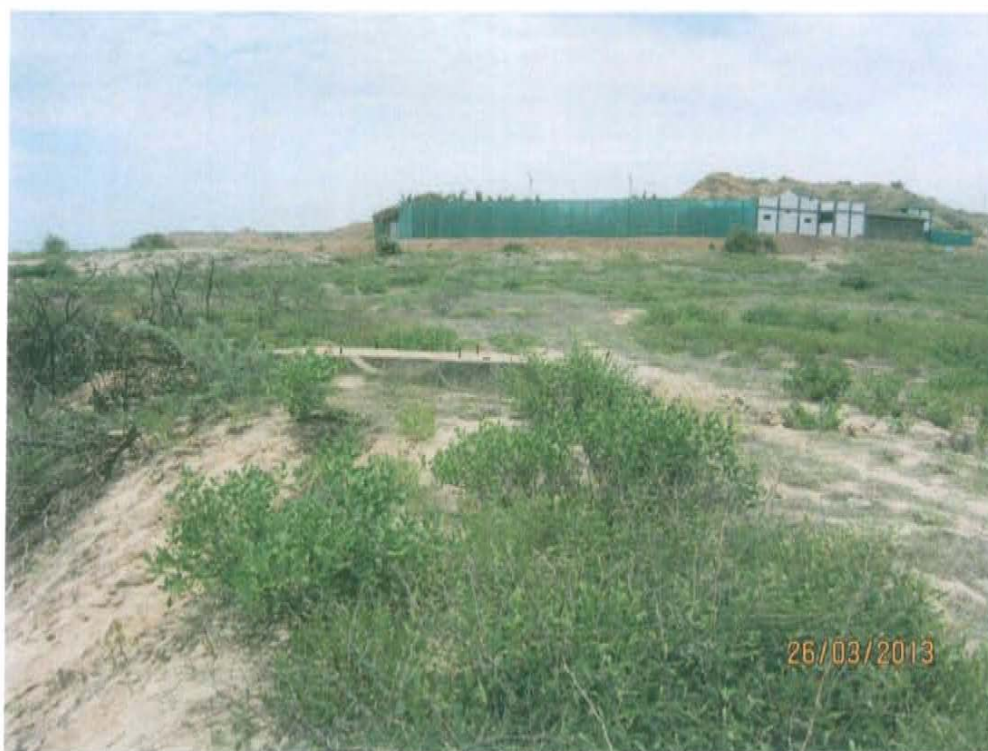
| Factores | Escenarios | Puntuación |
|---|---|---|
| Accesibilidad | Existe una propiedad privada a 75 m de la ubicación de la estructura donde posiblemente se ubica el pozo, cuyo recorrido puede desarrollarse a pie. | 4 |

Fotografía N° 2. Se observa una propiedad privada a 75 m aproximadamente de donde se ubica la estructura de concreto.

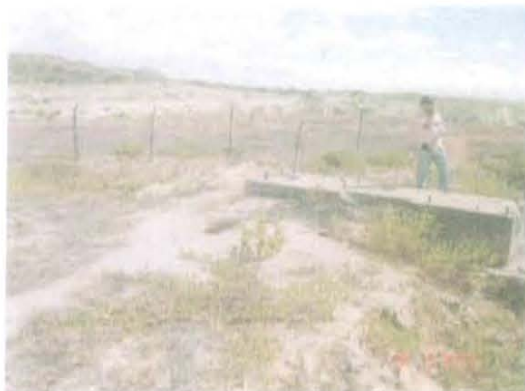
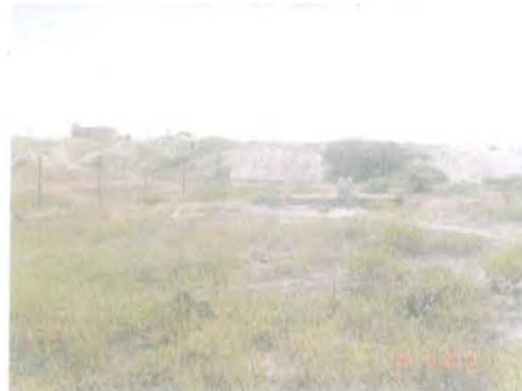
**3. REGISTRO FOTOGRÁFICO**

No se ubicó el cabezal de producción del pozo y de acuerdo a información proporcionada por la empresa Petrolera Monterrico S.A., el pozo está en condición ATA desde el 27 - Abril - 1940.

Inadecuado abandono de pozo
