Título de la evaluación : Ejecución del muestreo de agua superficial, agua subterránea, agua residual industrial, efluentes mineros, sedimento, comunidades hidrobiológicas, componentes mineros y roca ubicados en la zona 1 (río Chacote) y zona 3 (Coyllorcoha) en la unidad fiscalizable Corihuarmi y actividades en el ámbito de su influencia ambiental ubicada en el distrito Chongos Alto/Huantán, provincia Huancayo/Yauyos, departamento Junín/Lima

Etapas : Primera ejecución

Fecha de ejecución : Del 03 al 16 de abril de 2023

Expediente de evaluación : 011-2023-DEAM-EAC Código de acción : 0001-4-2023-412

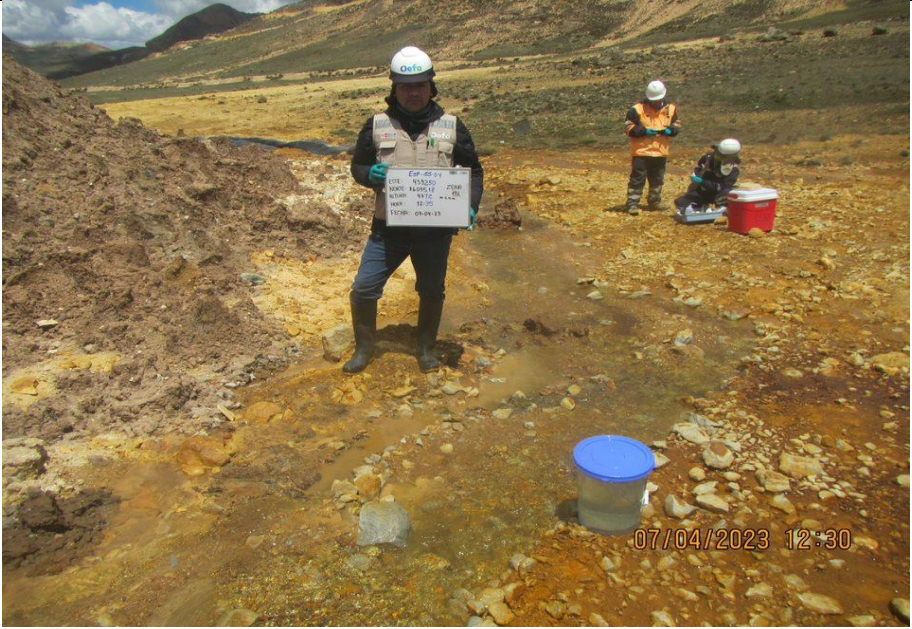
Distrito	Chongos Alto/Huantán	Provincia	Huancayo/Ya uyo	Departamento	Junín/Lima
Fotografía 6 ESP-SS-04

Fecha: 7/04/2023					
Hora: 12:35					
Coordenadas UTM -WGS 84 - Zona 18 L					
Este (m): 439250					
Norte (m): 8609518					
Altitud (m s. n. m.): 4712					
Precisión: ± 3 m					
Descripción:	Flujo de agua que confluye con la quebrada Coyllorcocha después del punto ARI-4.

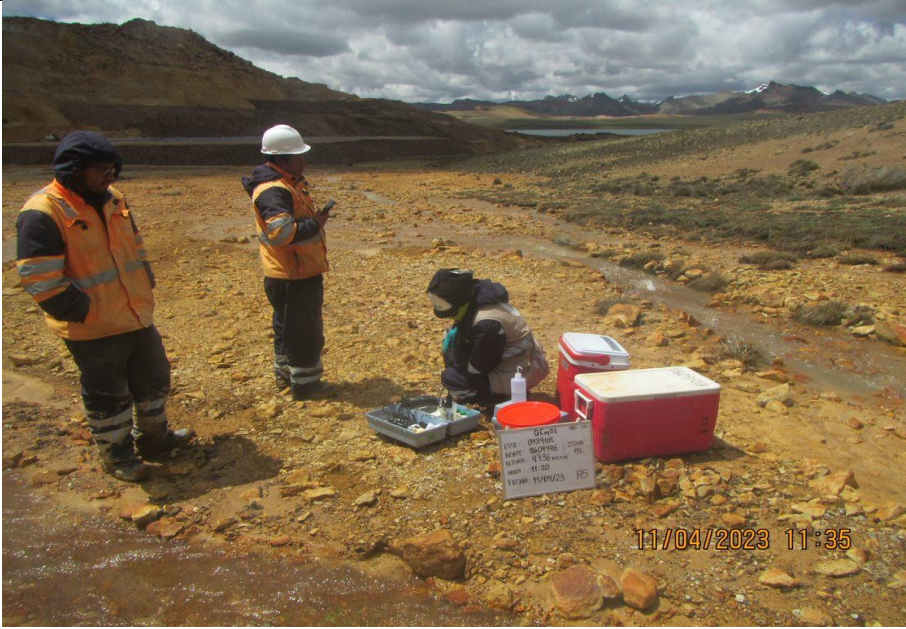
Distrito	Chongos Alto/Huantán	Provincia	Huancayo/Ya uyo	Departamento	Junín/Lima
Fotografía 12 QCoy01

Fecha: 11/04/2023					
Hora: 11:20					
Coordenadas UTM - WGS 84 - Zona 18 L					
Este (m): 439105					
Norte (m): 8609496					
Altitud (m s. n. m.): 4736					
Precisión: ± 3 m					
Descripción:	Quebrada Coyllorcocha, ubicado aproximadamente a 200 m al oeste de la poza ST-03.

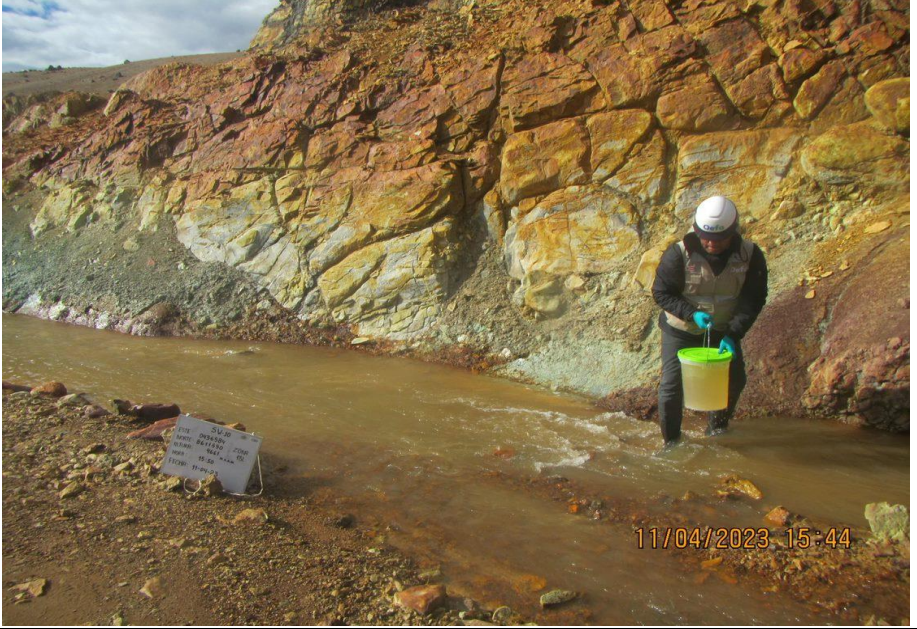
<p>11/04/2023 15:44</p>				
Fecha: 11/04/2023					
Hora: 15:50					
Coordenadas UTM -WGS 84 – Zona 18 L					
Este (m): 436584					
Norte (m): 8611590					
Altitud (m s. n. m.): 4661					
Precisión: ± 3 m					
Descripción:	Río Chacote, aproximadamente a 300 m aguas abajo de la descarga del efluente EBMI.

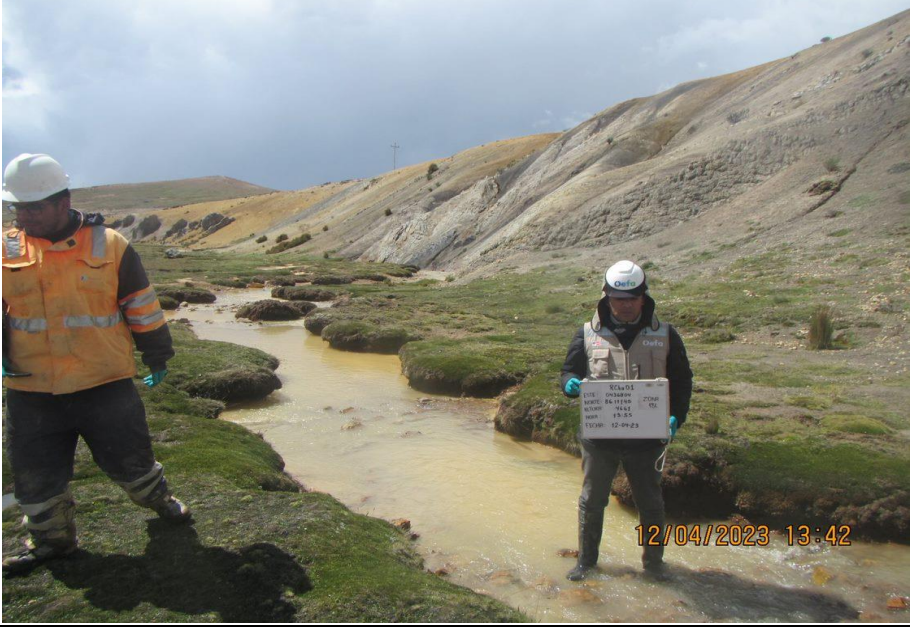
Distrito	Chongos Alto/Huantán	Provincia	Huancayo/Ya uyo	Departamento	Junín/Lima
Fotografía 16 RCha-01

Fecha: 12/04/2023					
Hora: 13:55					
Coordenadas UTM - WGS 84 - Zona 18 L					
Este (m): 436804					
Norte (m): 8611145					
Altitud (m s. n. m.): 4661					
Precisión: ± 3 m					
Descripción:	Río Chacote, a 320 metros aproximadamente antes de la confluencia con la quebrada sin nombre.

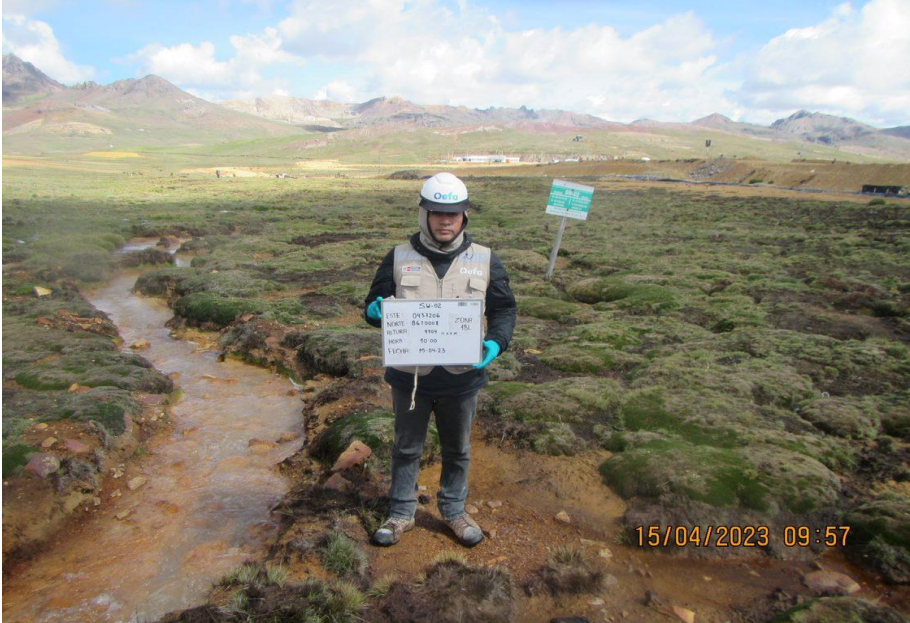
Fecha: 15/04/2023					
Hora: 10:00					
Coordenadas UTM -WGS 84 – Zona 18 L					
Este (m): 437206					
Norte (m): 8610008					
Altitud (m s. n. m.): 4704					
Precisión: ± 3 m					
Descripción:	Quebrada Para Para, aproximadamente a 200 m aguas arriba de la descarga del efluente SP-03.

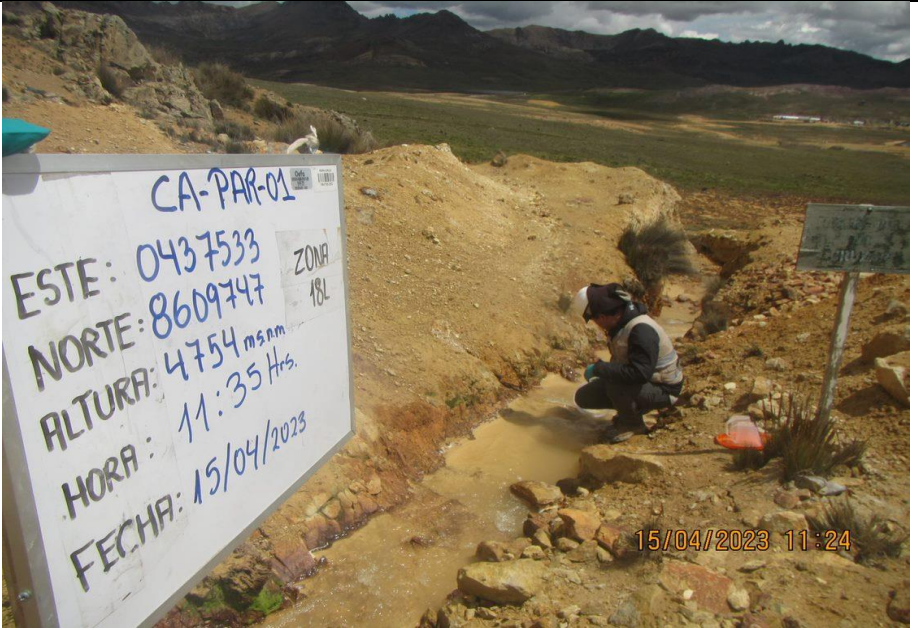
Fecha: 15/04/2023					
Hora: 11:35					
Coordenadas UTM - WGS 84 - Zona 18 L					
Este (m): 437533					
Norte (m): 8609747					
Altitud (m s. n. m.): 4754					
Precisión: ± 3 m					
Descripción:	Canal de agua de derivación de la quebrada Para Para, aproximadamente a 50 m al sur del almacén.

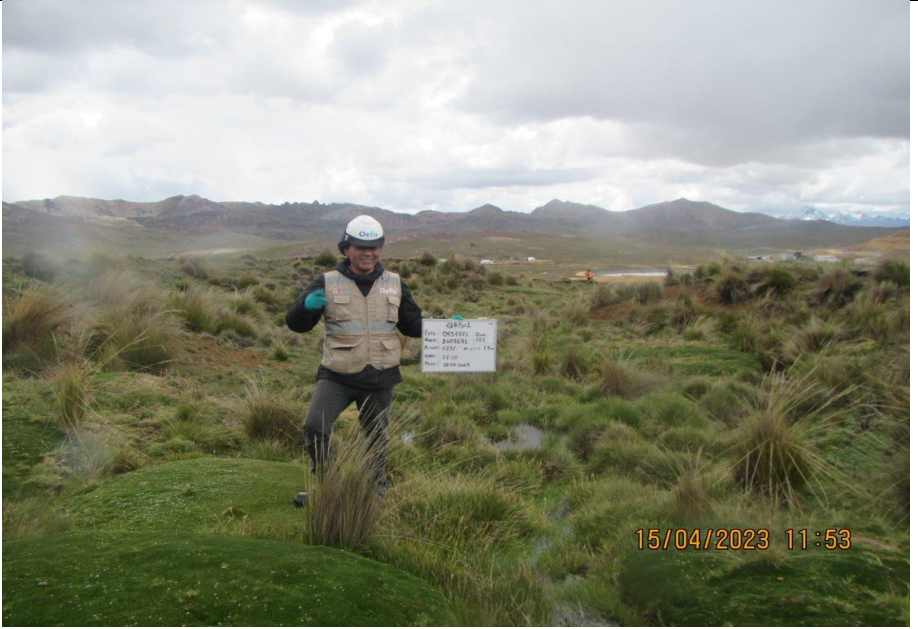
Fecha: 15/04/2023					
Hora: 12:10					
Coordenadas UTM -WGS 84 - Zona 18 L					
Este (m): 437371					
Norte (m): 8609691					
Altitud (m s. n. m.): 4737					
Precisión: ± 3 m					
Descripción:	Flujo de agua ubicado en la parte alta del bofedal Para.

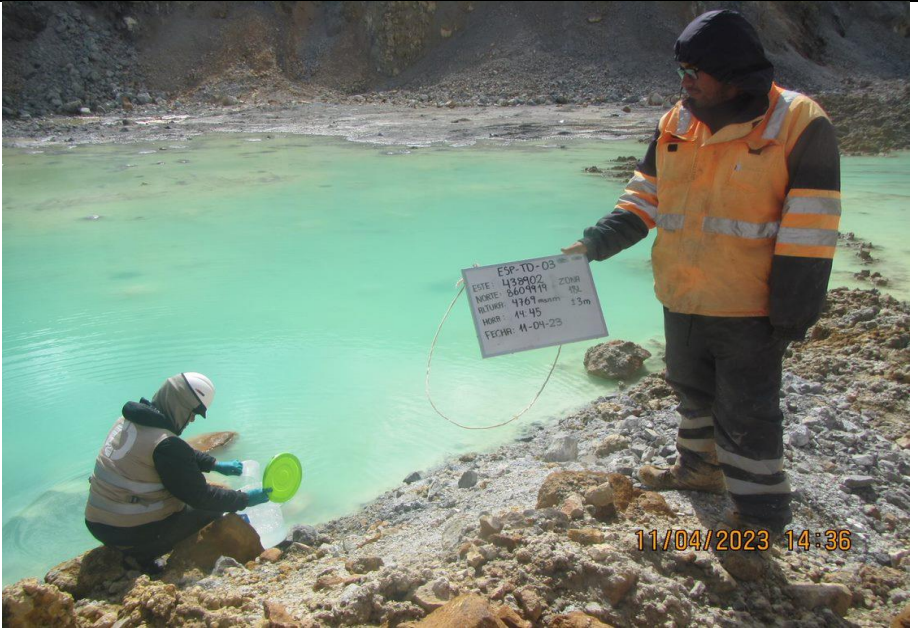
Fecha: 11/04/2023					
Hora: 14:45					
Coordenadas UTM - WGS 84 - Zona 18 L					
Este (m): 438902					
Norte (m): 8609919					
Altitud (m s. n. m.): 4769					
Precisión: ± 3 m					
Descripción:	Punto de agua residual industrial ubicado al noroeste del Tajo Diana.

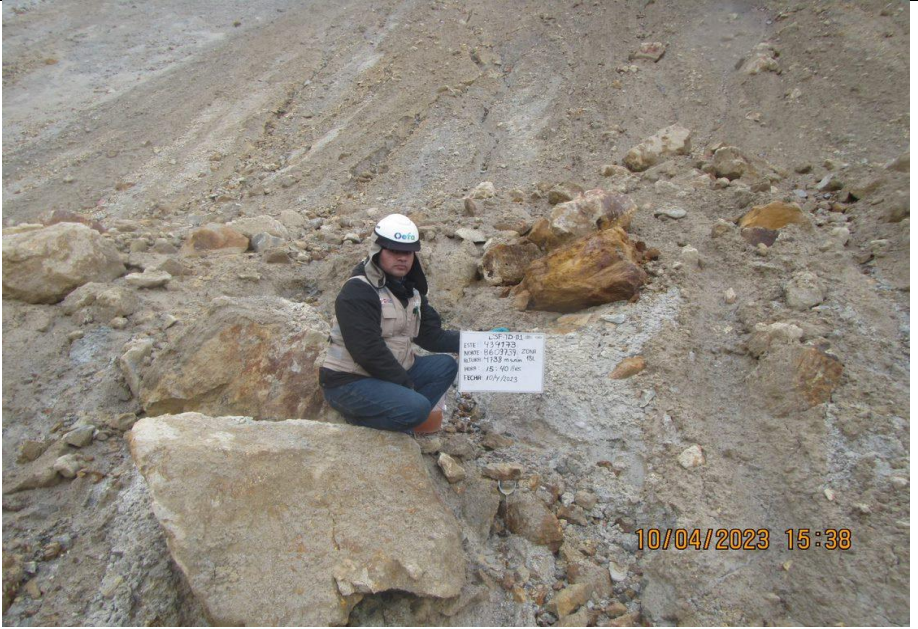
Fecha: 10/04/2023					
Hora: 15:40					
Coordenadas UTM - WGS 84 - Zona 18 L					
Este (m): 439173					
Norte (m): 8609739					
Altitud (m s. n. m.): 4738					
Precisión: ± 3 m					
Descripción:	Punto de agua residual industrial ubicado al sureste del Tajo Diana.

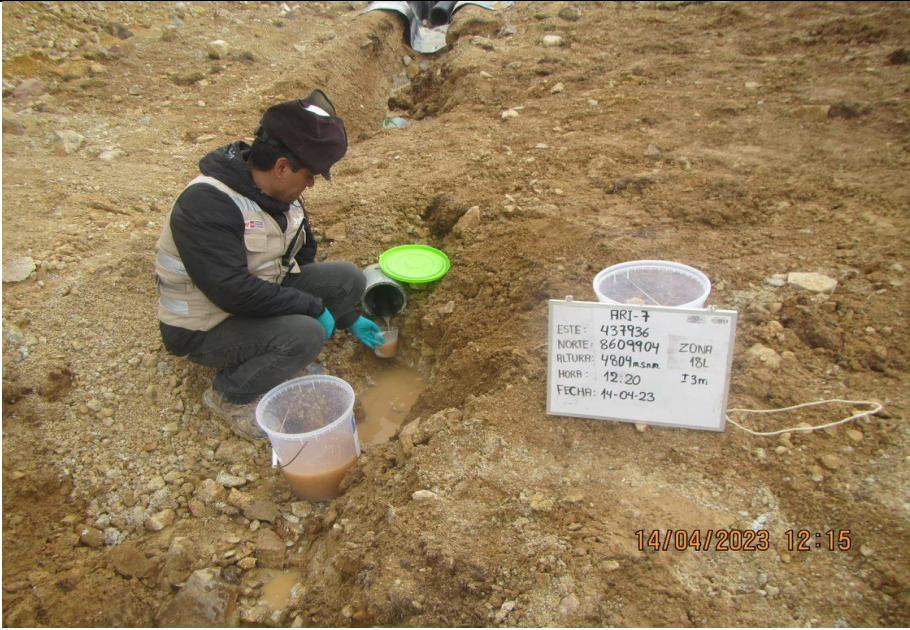
Fecha: 14/04/2023					
Hora: 12:20					
Coordenadas UTM - WGS 84 - Zona 18 L					
Este (m): 437936					
Norte (m): 8609904					
Altitud (m s. n. m.): 4804					
Precisión: ± 3 m					
Descripción:	Canal de tierra con aguas residuales industriales provenientes de filtraciones captadas por un sistema de subdrenaje enrocado, ubicado entre la base del talud del óvalo de acceso al PAD de lixiviación y una poza colectora, cercano al taller antiguo.				
Distrito	Chongos Alto/Huantán	Provincia	Huancayo/Ya uyo	Departamento	Junín/Lima
Fotografía 8 ARI-9

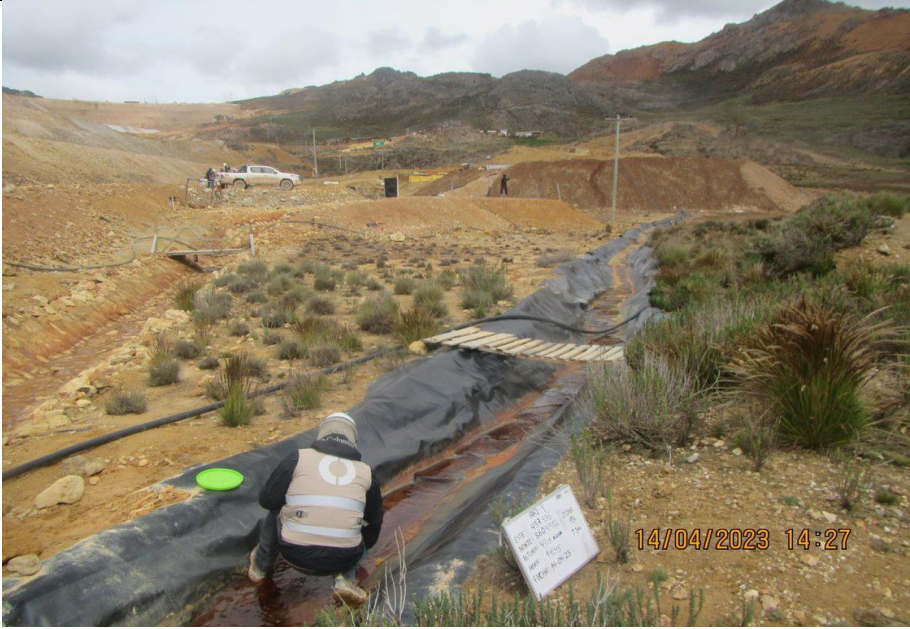
Fecha: 14/04/2023					
Hora: 14:45					
Coordenadas UTM - WGS 84 - Zona 18 L					
Este (m): 437436					
Norte (m): 8609982					
Altitud (m s. n. m.): 4715					
Precisión: ± 3 m					
Descripción:	Agua residual en canal de geomembrana aproximadamente a 430 metros de la descarga SP-03.

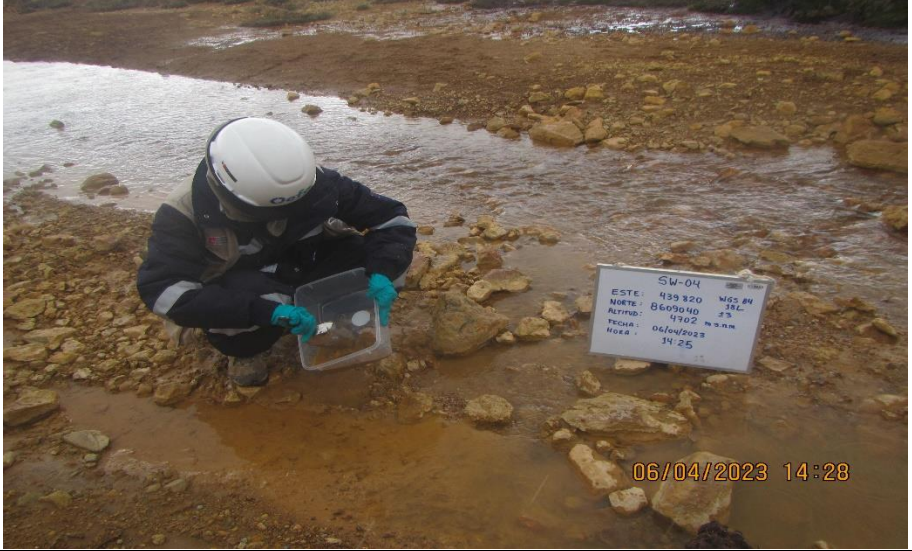
Distritos	Chongos Alto / Huantán	Provincias	Huancayo / Yauyos	Departamentos	Junín / Lima
FOTOGRAFÍA N.º 1 SW-04

Fecha: 06/04/2023					
Hora: 14:25					
Coordenadas UTM -WGS 84 – Zona 18L					
Este (m): 439820					
Norte (m): 8609040					
Altitud (m s. n. m.): 4702					
Precisión: ± 5 m					
Descripción:		Quebrada Coyllorcocha, aproximadamente a 200 m aguas abajo de la descarga del efluente ST-05.

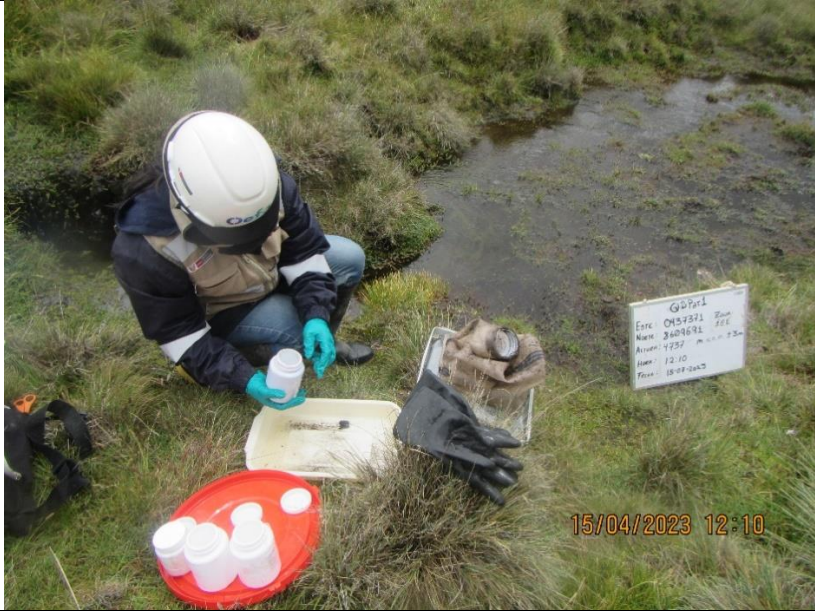
Distrito	Chongos Alto - Huantan	Provincia	Huancayo-Yauyos	Departamento	Junín-Lima
FOTOGRAFÍA N.º 10 QBPar1

Fecha: 15/04/2023					
Hora: 12:10					
Coordenadas UTM -WGS 84 – Zona 18L					
Este (m): 437371					
Norte (m): 8609691					
Altitud (m s. n. m.): 4737					
Precisión: ± 3 m					
Descripción:	Flujo de agua ubicado en la parte alta del bofedal Para.

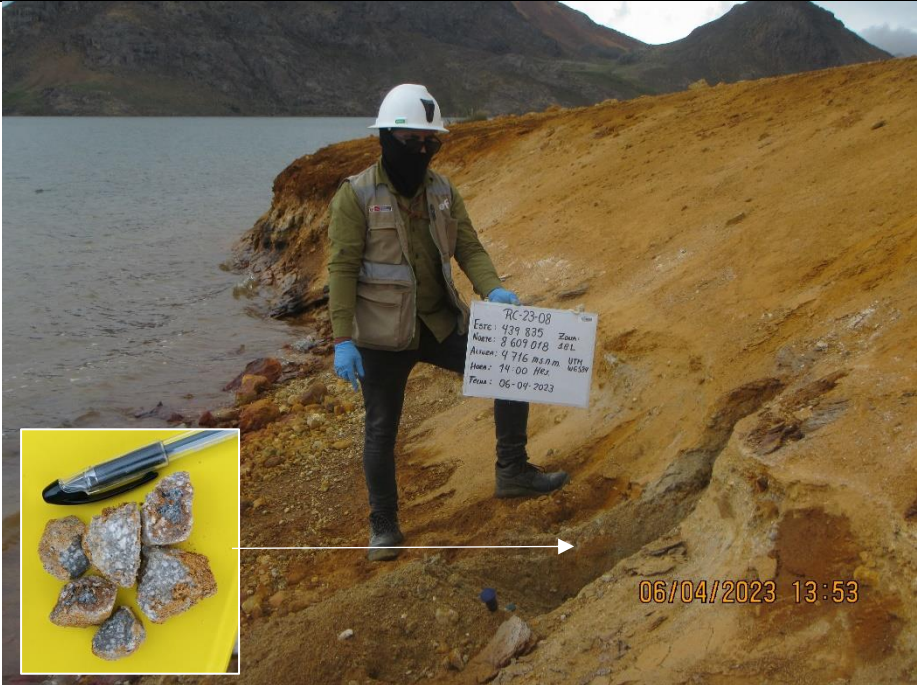
Fecha: 6/04/2023					
Hora: 14:00:00					
Coordenadas UTM -WGS 84 – Zona 18 L					
Este (m): 439835					
Norte (m): 8609018					
Altitud (m s. n. m.): 4716					
Precisión: ± 3 m					
Descripción:	Depósito cuaternario ubicado en la margen derecha de la quebrada Coyllorcocha, aproximadamente a 25 m al sur del punto de monitoreo SW-04				
Fotografía 2 RC-23-09

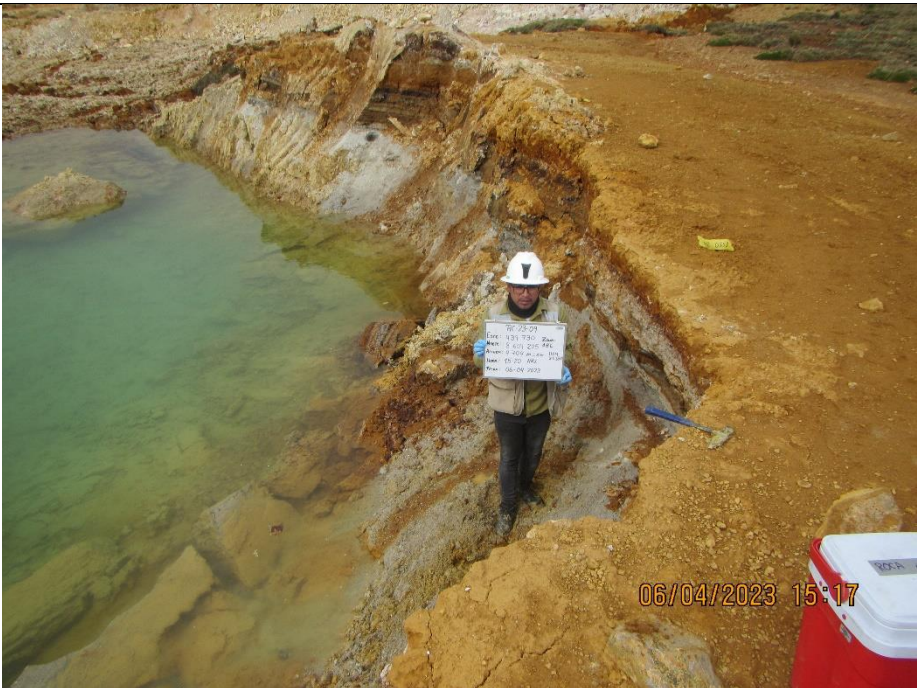
Fecha: 6/04/2023					
Hora: 15:20:00					
Coordenadas UTM -WGS 84 – Zona 18 L					
Este (m): 439730					
Norte (m): 8609205					
Altitud (m s. n. m.): 4704					
Precisión: ± 3					
Descripción:	Depósito cuaternario ubicado en la margen izquierda de la quebrada Coyllorcocha, aproximadamente a 40 m al oeste del punto de vertimiento ST-05

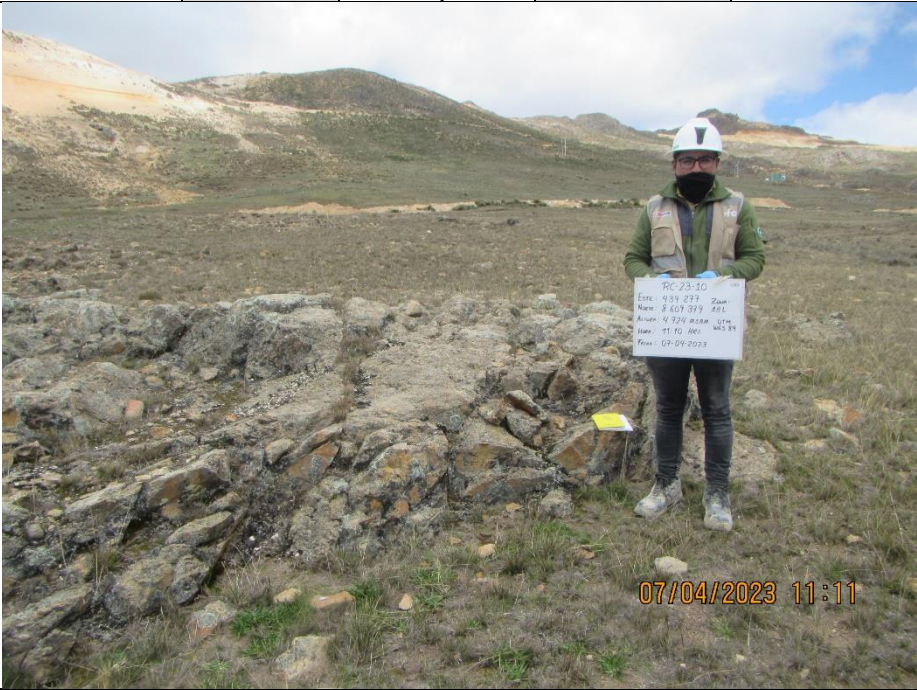
Fecha: 7/04/2023					
Hora: 11:10:00					
Coordenadas UTM -WGS 84 – Zona 18 L					
Este (m): 439277					
Norte (m): 8609379					
Altitud (m s. n. m.): 4724					
Precisión: ± 3 m	07/04/2023 11:11				
Descripción:	Afloramiento de roca ubicado en la margen derecha de la quebrada Coyllorcocha, aproximadamente a 100 m al sur del punto de monitoreo SW-04A				
Fotografía 4 RC-23-12

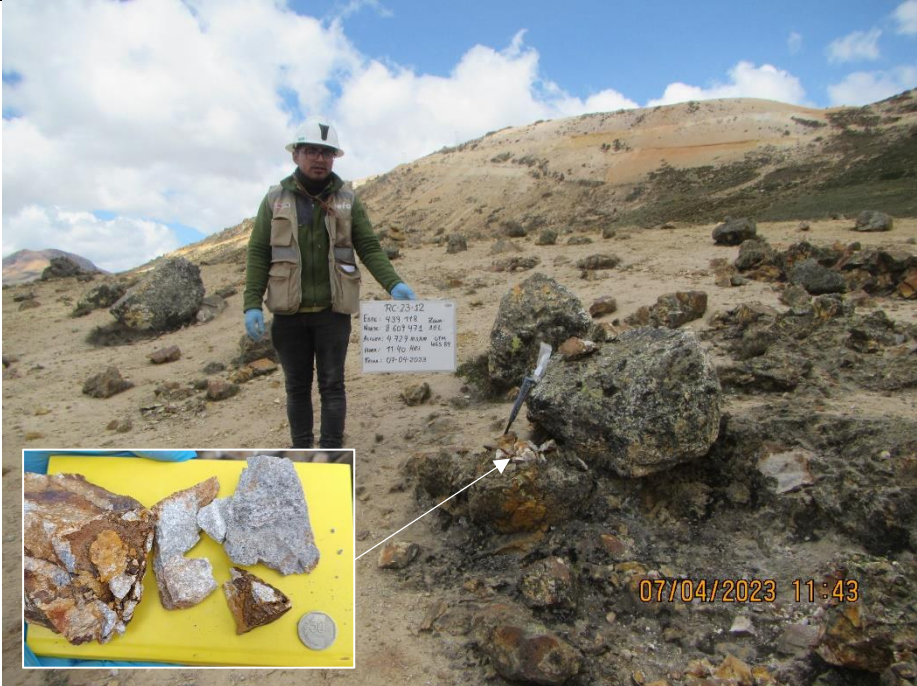
Fecha: 7/04/2023					
Hora: 11:40:00					
Coordenadas UTM -WGS 84 – Zona 18 L					
Este (m): 439118					
Norte (m): 8609471					
Altitud (m s. n. m.): 4729					
Precisión: ± 3	07/04/2023 11:43				
Descripción:	Afloramiento de roca ubicado en la margen derecha de la quebrada Coyllorcocha, aproximadamente a 180 m al oeste de la poza ST-03

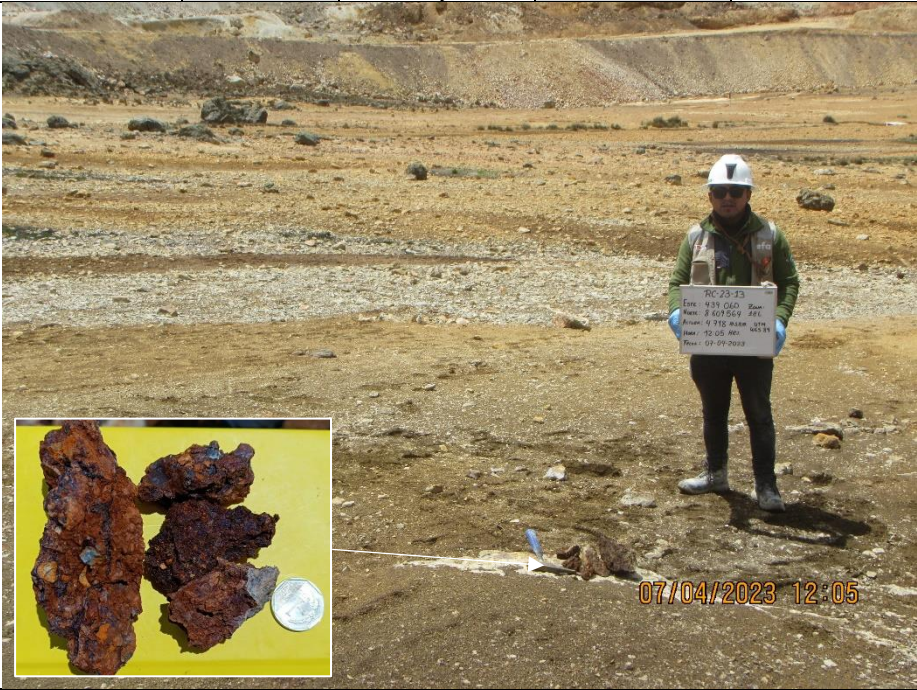
Distrito	Chongos Alto / Huantán	Provincia	Huancayo / Yauyos	Departamento	Junín / Lima
Fotografía 5 RC-23-13

Fecha: 7/04/2023					
Hora: 12:05:00					
Coordenadas UTM -WGS 84 – Zona 18 L					
Este (m): 439060					
Norte (m): 8609564					
Altitud (m s. n. m.): 4718					
Precisión: ± 3 m

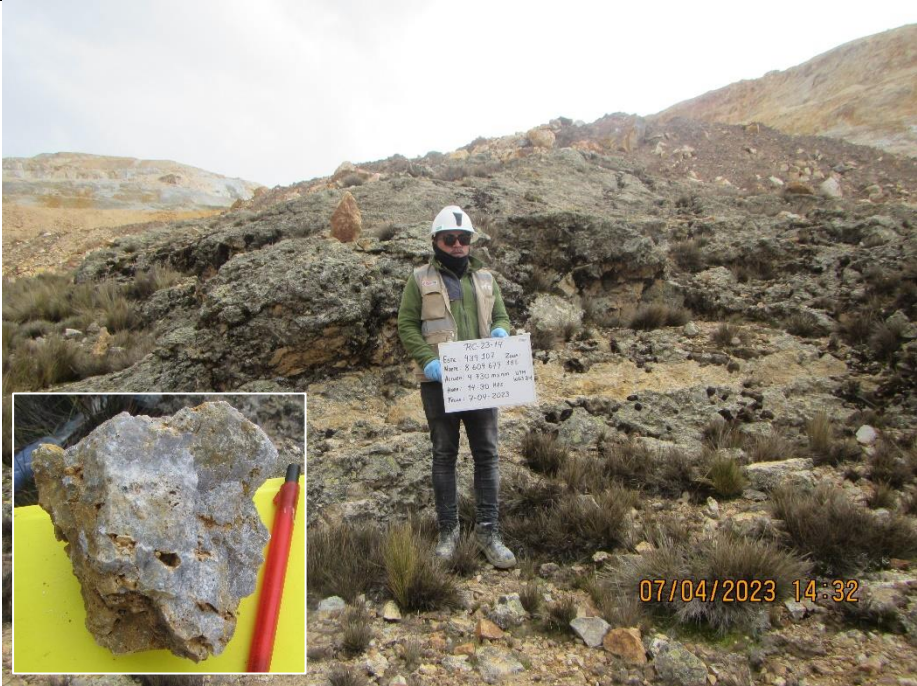
Fecha: 7/04/2023					
Hora: 14:30:00					
Coordenadas UTM -WGS 84 – Zona 18 L					
Este (m): 439107					
Norte (m): 8609679					
Altitud (m s. n. m.): 4730					
Precisión: ± 3	 				
Descripción:	Afloramiento de roca ubicado en la margen izquierda de la quebrada Coyllorcocha, aproximadamente a 70 m al suroeste de la poza ST-02

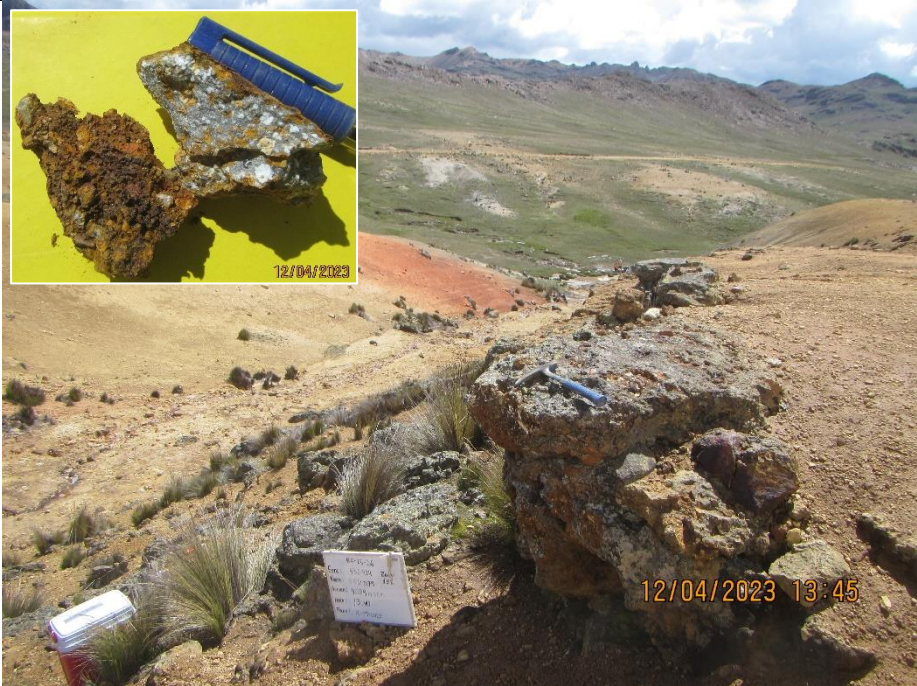
Fecha: 12/04/2023					
Hora: 13:40:00					
Coordenadas UTM -WGS 84 – Zona 18 L					
Este (m): 436924					
Norte (m): 8611079					
Altitud (m s. n. m.): 4684					
Precisión: ± 3					
Descripción:	Depósito cuaternario ubicado en la margen derecha del río Chacote, aproximadamente a 100 m al oeste de la poza de clarificación BMI

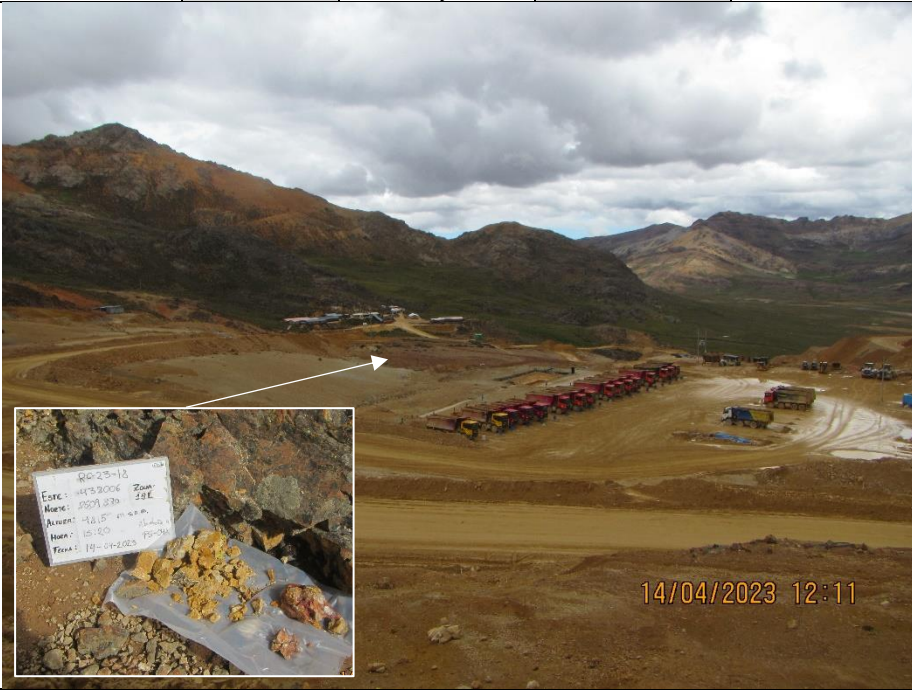
Fecha: 14/04/2023					
Hora: 15:20:00					
Coordenadas UTM -WGS 84 – Zona 18 L					
Este (m): 438006					
Norte (m): 8609870					
Altitud (m s. n. m.): 4815					
Precisión: ± 3 m					
Descripción:	Afloramiento de roca ubicado en la naciente de la quebrada Para Para, aproximadamente a 50 m al sur de la poza PS-04A que forma parte del sistema de tratamiento SP-03				
Fotografía 14 RC-23-19

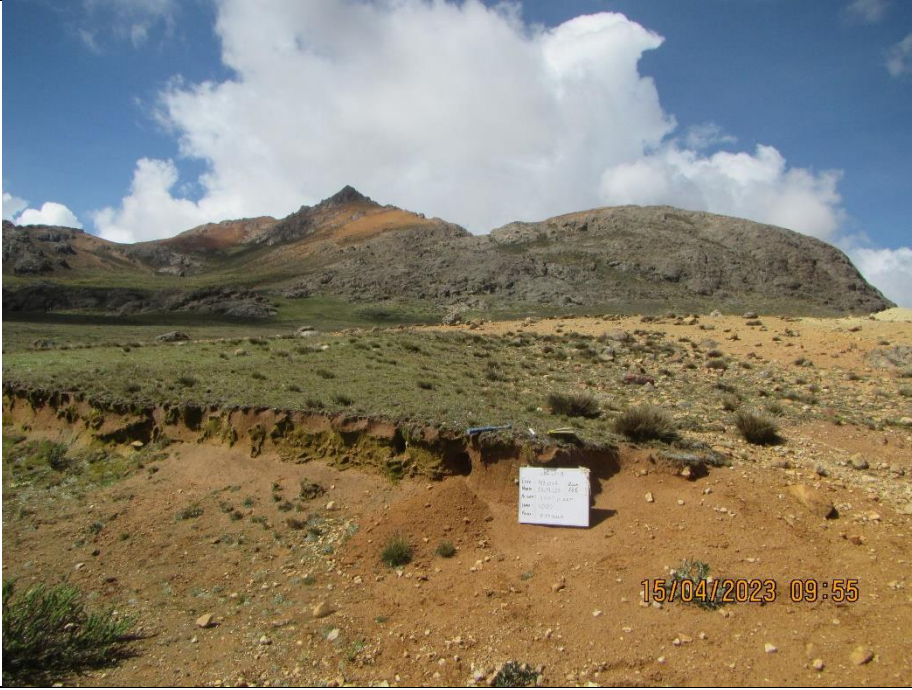
Fecha: 15/04/2023					
Hora: 10:00:00					
Coordenadas UTM -WGS 84 – Zona 18 L					
Este (m): 437067					
Norte (m): 8609933					
Altitud (m s. n. m.): 4710					
Precisión: ± 3					
Descripción:	Depósito cuaternario ubicado en la margen izquierda de la quebrada Para Para, aproximadamente a 130 m al sur del punto de vertimiento SP-03

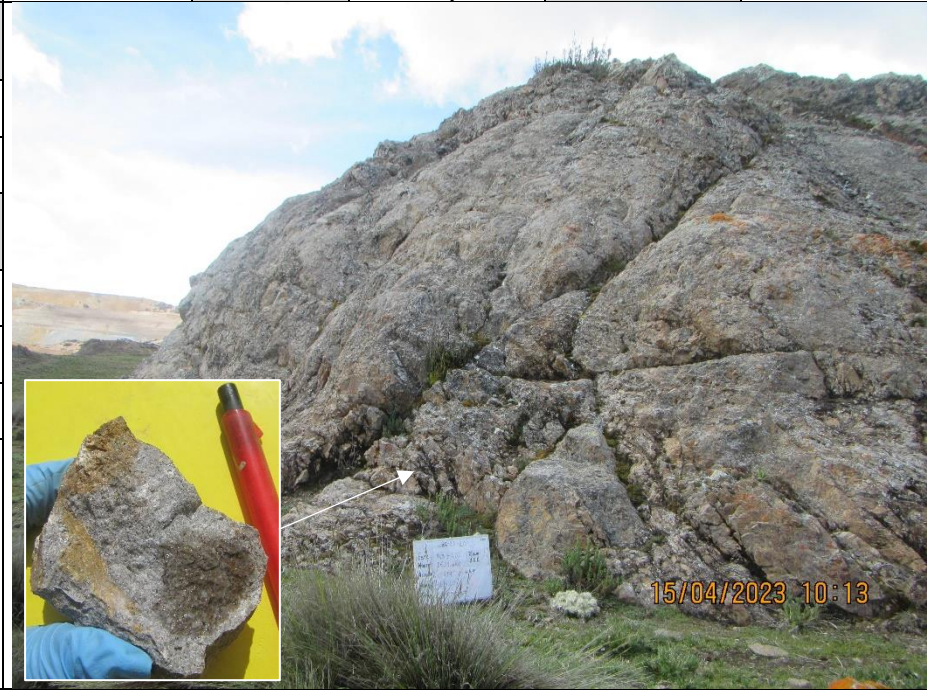
Fecha: 15/04/2023					
Hora: 10:20:00					
Coordenadas UTM -WGS 84 – Zona 18 L					
Este (m): 437262					
Norte (m): 8609646					
Altitud (m s. n. m.): 4739					
Precisión: ± 3 m					
Descripción:	Afloramiento de roca ubicado en la margen izquierda de la quebrada Para Para, aproximadamente a 350 m al oeste del campamento antiguo				
Fotografía 16 RC-23-17

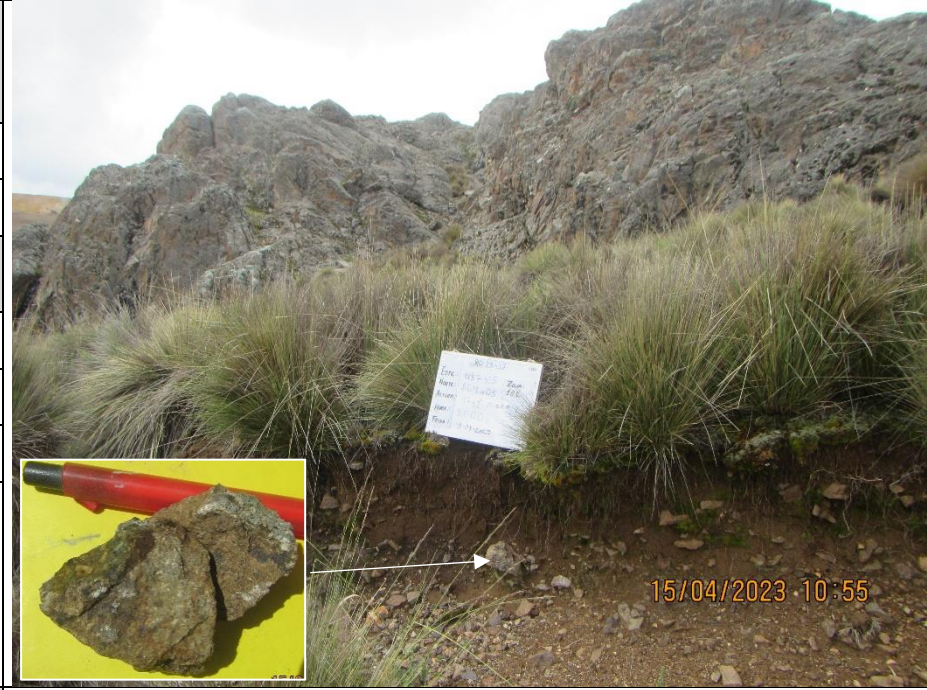
Fecha: 15/04/2023					
Hora: 11:00:00					
Coordenadas UTM -WGS 84 – Zona 18 L					
Este (m): 437405					
Norte (m): 8609605					
Altitud (m s. n. m.): 4742					
Precisión: ± 3					
Descripción:	Depósito cuaternario ubicado en la margen izquierda de la quebrada Para Para, aproximadamente a 260 m al oeste del campamento antiguo

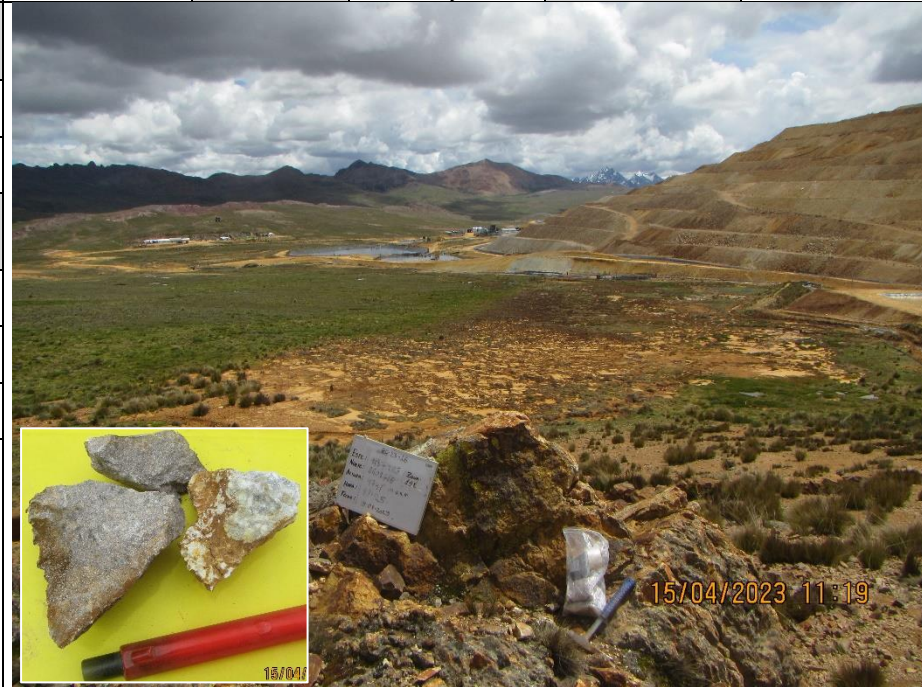
Distrito	Chongos Alto / Huantán	Provincia	Huancayo / Yauyos	Departamento	Junín / Lima
Fotografía 17 RC-23-16

Fecha: 15/04/2023					
Hora: 11:25:00					
Coordenadas UTM -WGS 84 – Zona 18 L					
Este (m): 437485					
Norte (m): 8609716					
Altitud (m s. n. m.): 4741

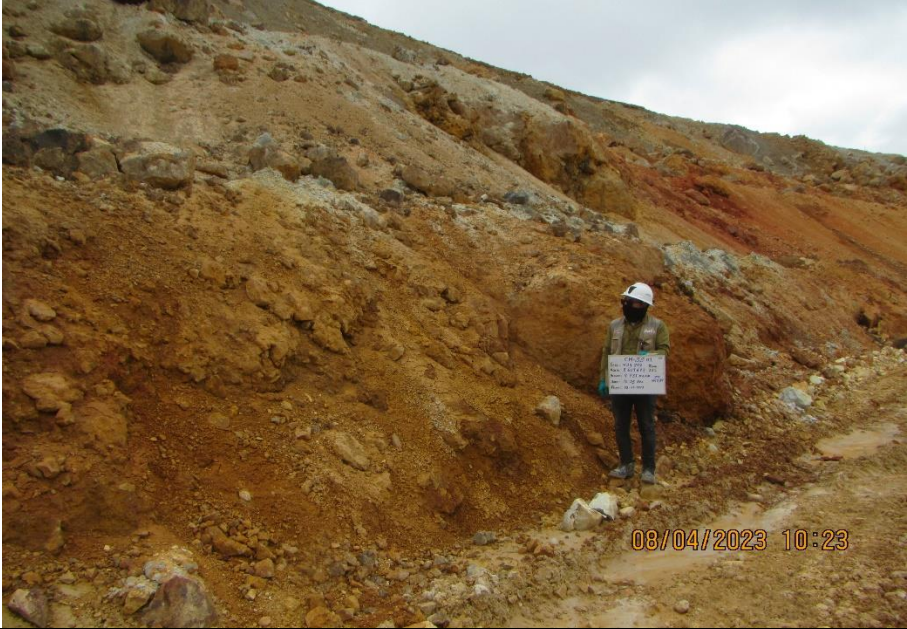
Distritos	Chongos Alto / Huantán	Provincias	Huancayo / Yauyos	Departamentos	Junín / Lima
Fotografía 1 CM-SS01

Fecha: 08/04/2023					
Hora: 10:25					
Coordenadas UTM - WGS 84 - Zona 18 L					
Este (m): 439244					
Norte (m): 8609693					
Altitud (m s. n. m.): 4731					
Precisión: ± 3 m					
Descripción:		Ubicado en el borde noroeste del tajo Scree Slope, aproximadamente a 150 m al norte de la poza ST-03.

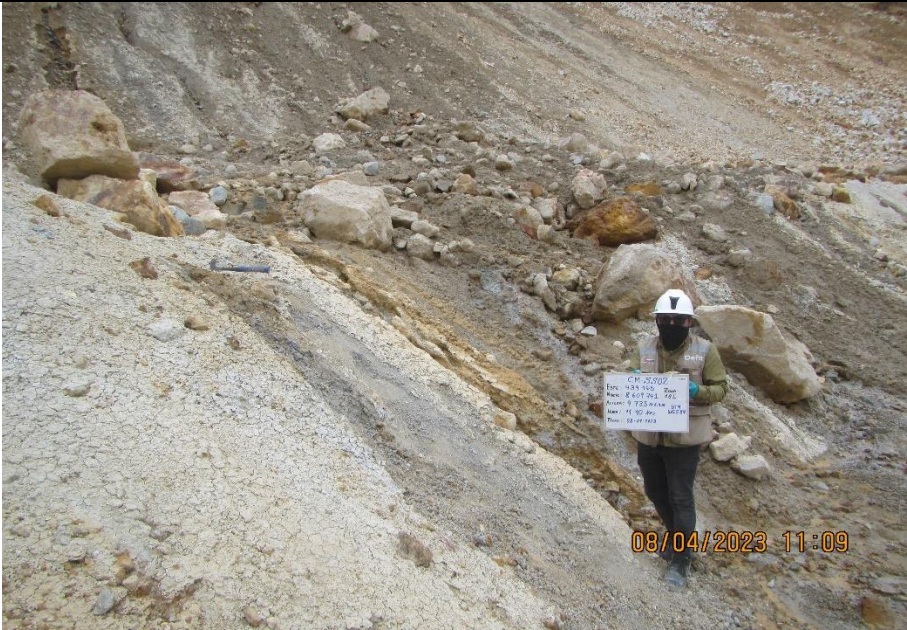
Distritos	Chongos Alto / Huantán	Provincias	Huancayo / Yauyos	Departamentos	Junín / Lima
Fotografía 2 CM-SS02

Fecha: 08/04/2023					
Hora: 11:10					
Coordenadas UTM -WGS 84 – Zona 18 L					
Este (m): 439165					
Norte (m): 8609741					
Altitud (m s. n. m.): 4735					
Precisión: ± 3 m					
Descripción:		Ubicado en el borde noroeste del tajo Scree Slope, aproximadamente a 220 m al noroeste de la poza ST-03.

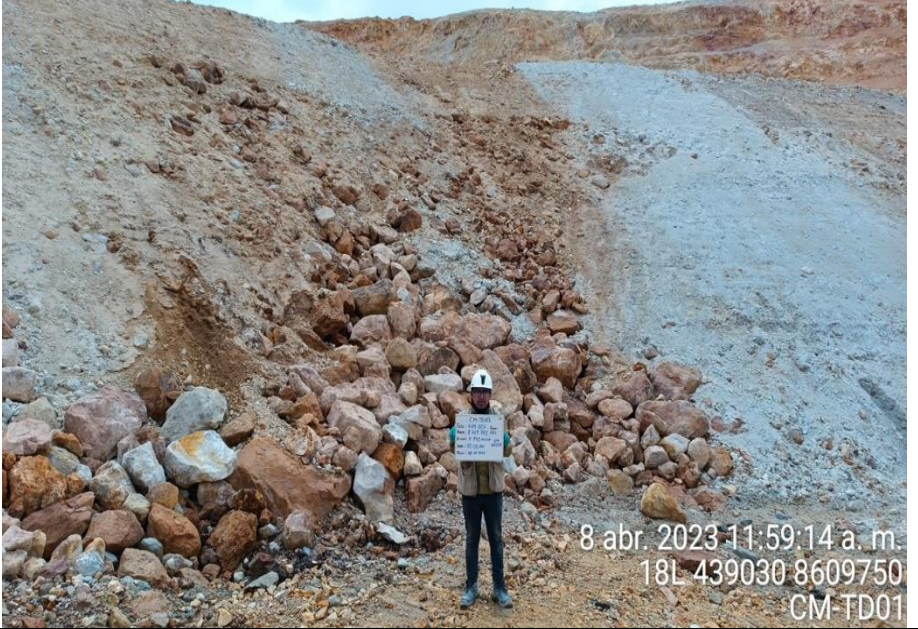
Distritos	Chongos Alto / Huantán	Provincias	Huancayo / Yauyos	Departamentos	Junín / Lima
Fotografía 3 CM-TD01

Fecha: 08/04/2023					
Hora: 12:00					
Coordenadas UTM - WGS 84 - Zona 18 L					
Este (m): 439027					
Norte (m): 8609751					
Altitud (m s. n. m.): 4745					
Precisión: ± 3 m					
Descripción:		Ubicado en el borde sur del tajo Diana, aproximadamente a 40 m al norte de la poza ST-02.

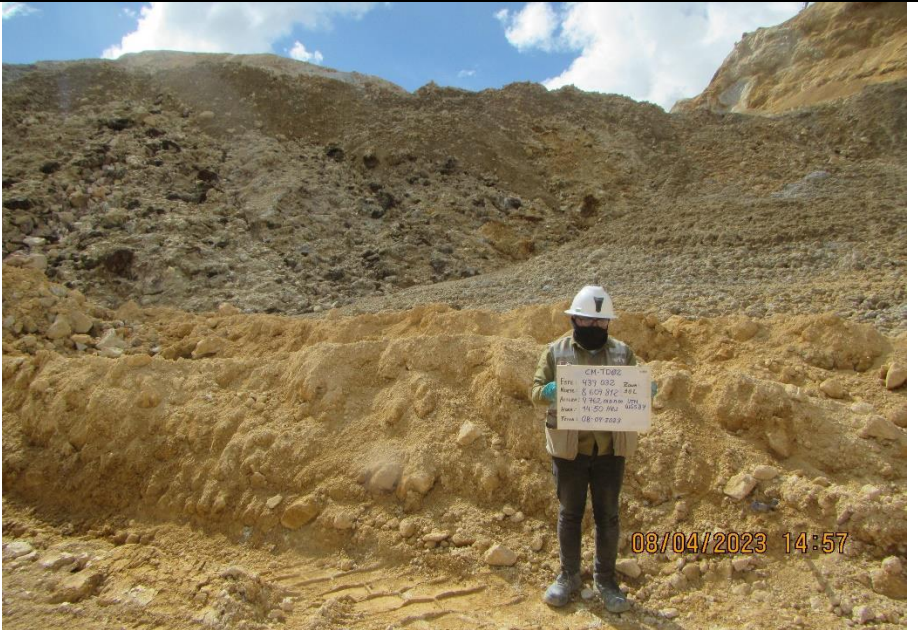
Distritos	Chongos Alto / Huantán	Provincias	Huancayo / Yauyos	Departamentos	Junín / Lima
Fotografía 4 CM-TD02

Fecha: 08/04/2023					
Hora: 14:50					
Coordenadas UTM -WGS 84 – Zona 18 L					
Este (m): 439032					
Norte (m): 8609812					
Altitud (m s. n. m.): 4762					
Precisión: ± 3 m					
Descripción:		Ubicado en el borde sur del tajo Diana, aproximadamente a 100 m al norte de la poza ST-02.

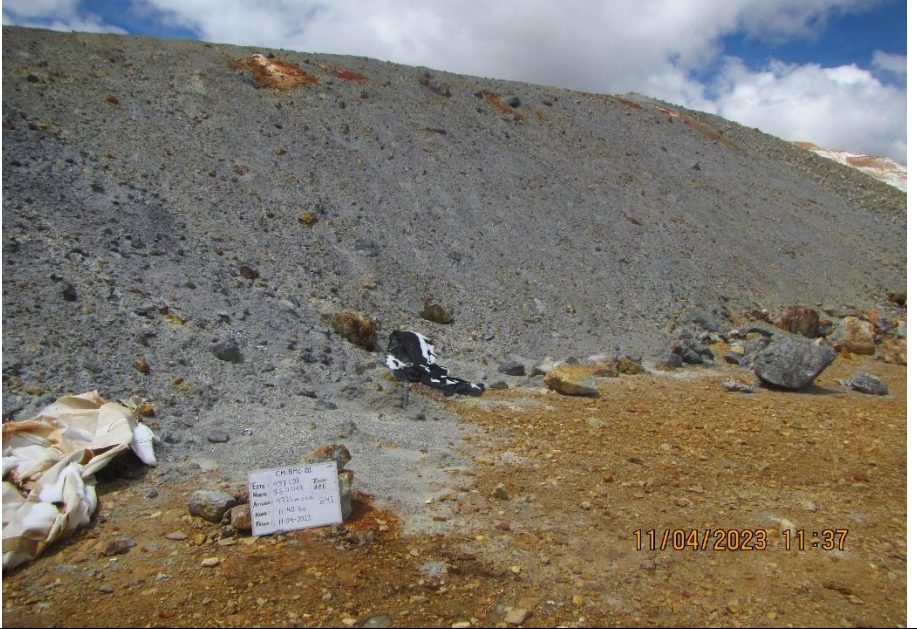
Distritos	Chongos Alto / Huantán	Provincias	Huancayo / Yauyos	Departamentos	Junín / Lima
Fotografía 5 CM-BMI-01

Fecha: 11/04/2023					
Hora: 11:40					
Coordenadas UTM - WGS 84 - Zona 18 L					
Este (m): 437138					
Norte (m): 8611149					
Altitud (m s. n. m.): 4721					
Precisión: ± 3 m					
Descripción:		Ubicado en el lado suroeste del botadero de material inadecuado, aproximadamente a 120 m al noreste de la poza de aguas de contacto BMI.

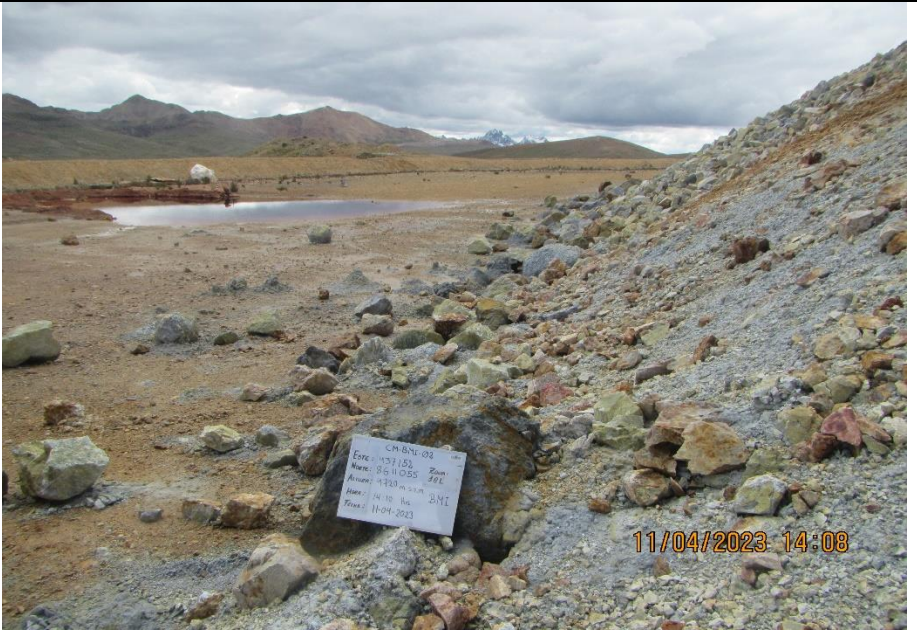
Distritos	Chongos Alto / Huantán	Provincias	Huancayo / Yauyos	Departamentos	Junín / Lima
Fotografía 6 CM-BMI-02

Fecha: 11/04/2023					
Hora: 14:10					
Coordenadas UTM -WGS 84 – Zona 18 L					
Este (m): 437152					
Norte (m): 8611055					
Altitud (m s. n. m.): 4720					
Precisión: ± 3 m					
Descripción:		Ubicado en el lado suroeste del botadero de material inadecuado, aproximadamente a 60 m al este de la poza de aguas de contacto BMI.

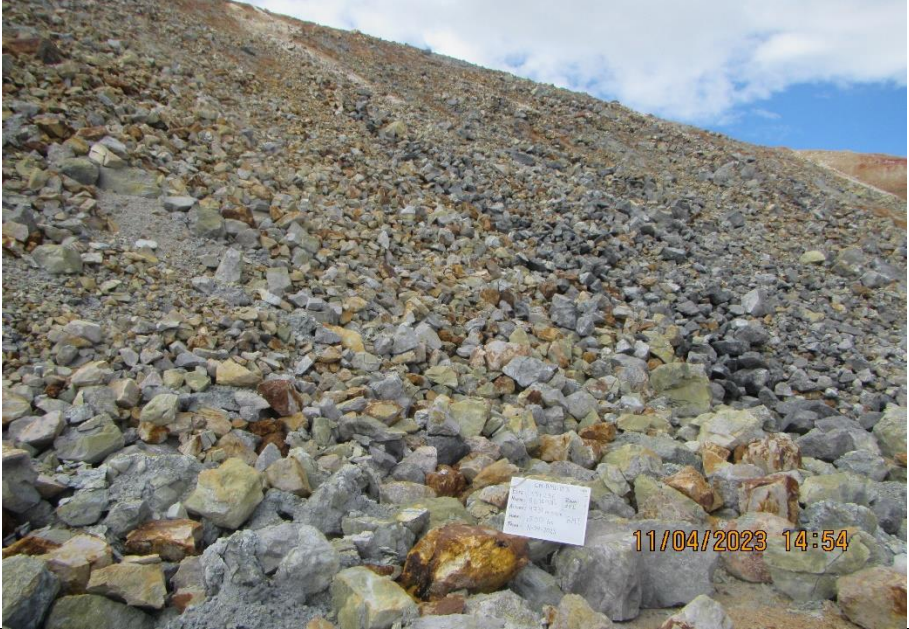
Distritos	Chongos Alto / Huantán	Provincias	Huancayo / Yauyos	Departamentos	Junín / Lima
Fotografía 7 CM-BMI-03

Fecha: 11/04/2023					
Hora: 15:00					
Coordenadas UTM - WGS 84 - Zona 18 L					
Este (m): 437236					
Norte (m): 8610986					
Altitud (m s. n. m.): 4731					
Precisión: ± 3 m					
Descripción:		Ubicado en el lado suroeste del botadero de material inadecuado, aproximadamente a 150 m al sureste de la poza de aguas de contacto BMI.

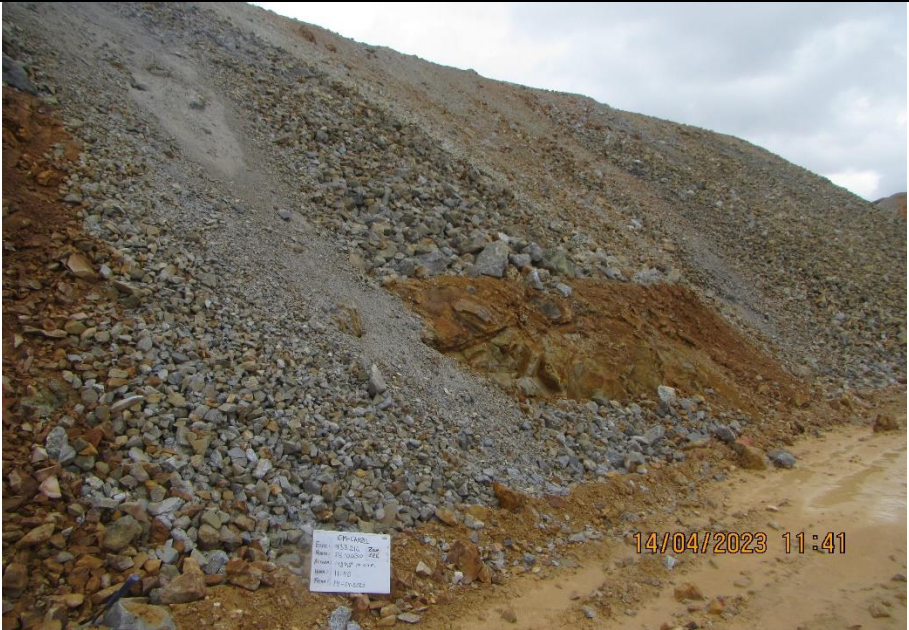
Distritos	Chongos Alto / Huantán	Provincias	Huancayo / Yauyos	Departamentos	Junín / Lima
Fotografía 8 CM-CAY01

Fecha: 14/04/2023					
Hora: 11:40					
Coordenadas UTM -WGS 84 – Zona 18 L					
Este (m): 438216					
Norte (m): 8609916					
Altitud (m s. n. m.): 4848					
Precisión: ± 3 m					
Descripción:		Ubicado en el borde noroeste del tajo Cayhua, aproximadamente a 180 m al este del taller de maquinaria pesada.
