Título de la evaluación : Ejecución del muestreo de agua superficial, agua subterránea, agua residual industrial, efluentes mineros, sedimento, comunidades hidrobiológicas, componentes mineros y roca ubicados en la zona 1 (río Chacote) y zona 3 (Coyllorcoha) en la unidad fiscalizable Corihuarmi y actividades en el ámbito de su influencia ambiental ubicada en el distrito Chongos Alto/Huantán, provincia Huancayo/Yauyos, departamento Junín/Lima

Etapas : Primera ejecución

Fecha de ejecución : Del 03 al 16 de abril de 2023

Expediente de evaluación : 011-2023-DEAM-EAC Código de acción : 0001-4-2023-412

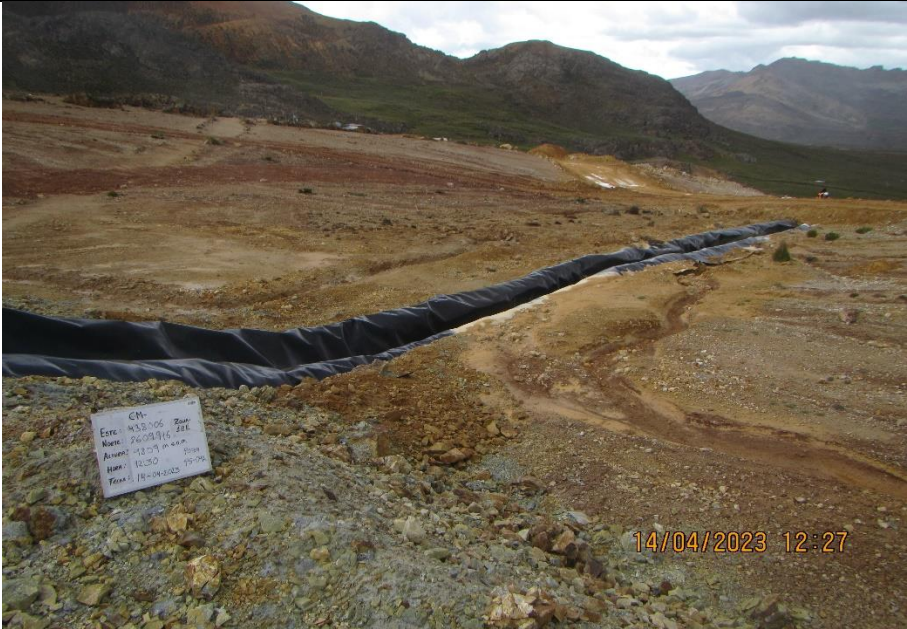
Distritos	Chongos Alto / Huantán	Provincias	Huancayo / Yauyos	Departamentos	Junín / Lima
Fotografía 9 CM-P4A

Fecha: 14/04/2023					
Hora: 12:30					
Coordenadas UTM - WGS 84 - Zona 18 L					
Este (m): 438006					
Norte (m): 8609916					
Altitud (m s. n. m.): 4809					
Precisión: ± 3 m					
Descripción:	Ubicado en el borde oeste de la poza PS-04A que forma parte del sistema de tratamiento SP-03, aproximadamente a 60 m al sur del taller de mantenimiento eléctrico.

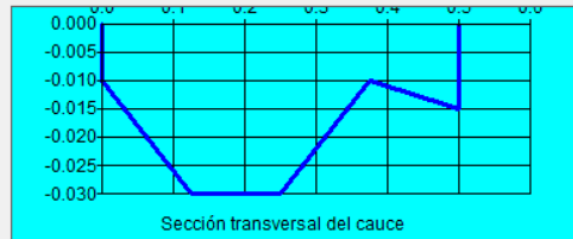
Esquema de ingreso de datos:

Punto de muestreo	ARI-4	Fecha	7/04/2023	Hora	15:05	Caudal m³/s	0,0569
--------------------------	-------	--------------	-----------	-------------	-------	-------------------------------	--------
