**INFORME N° 1338 - 2015-OEFA/DE-SDCA-CIPASH**

**Asunto :** Identificación de pasivo ambiental del subsector hidrocarburos con código de Ficha OEFA F00116, ubicado en el Lote VII/VI (ex Lote VII), en el distrito de La Brea de la provincia de Talara del departamento de Piura.

**Tipo de Informe :** Informe de Identificación de Pasivo Ambiental del Subsector Hidrocarburos

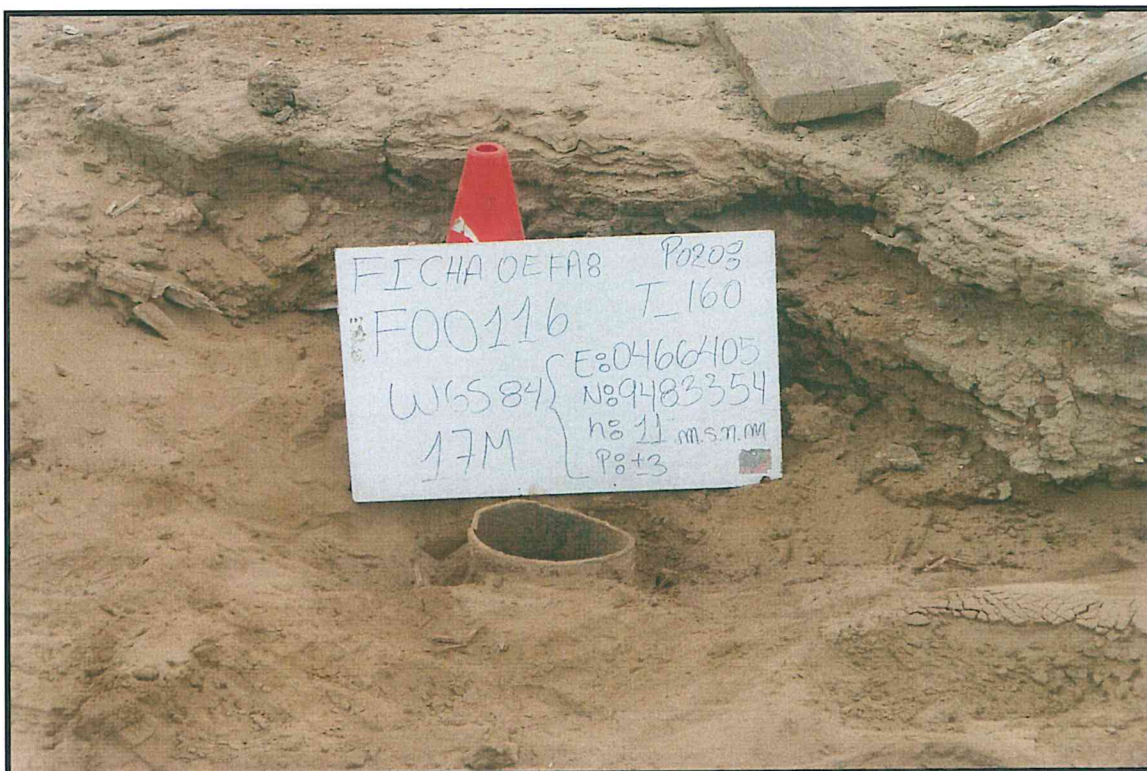
11. Asimismo, figura en el registro de OSINERGMIN como pozo ATA, presenta casing y se encuentra a nivel de base de la cantina deteriorada; además, se observó residuos sólidos dispersos como maderas, fierro y trapos (ver anexo 5).

14. Durante la evaluación realizada por el OEFA el 10 de mayo de 2013, se ubicó superficialmente el pozo en las coordenadas geográficas establecidas por el OSINERGMIN, zona evaluada en terreno no habilitado, accidentado y de difícil acceso, con una vía vehicular tipo trocha. Se observó casing de 7 pulgadas de diámetro que sobresalen 0,1 m sobre nivel del suelo, el pozo no presentó válvulas u otro accesorio que asegurase su hermetismo; sin embargo, no se percibió emisiones gaseosas ni afloramientos superficiales de líquidos asociadas a la presencia del pozo, no se visualizó suelo con presencia de hidrocarburos (ver anexo 1y 2).

Fotografía N° 1. Pozo con código PERUPETRO T\_160, se visualizó casing de 7 pulgadas que sobresale 0,10 m sobre el nivel del suelo, se observa residuos sólidos como maderas y plásticos.

15. En ese sentido, de la revisión documentaria y evaluación *in situ* se tiene que el pozo se encuentra mal abandonado, toda vez que no se encuentra herméticamente cerrado ni en condiciones seguras para el abandono, conforme se establece en el Artículo 2° del Decreto Supremo N° 032-2004-EM – Reglamento de las Actividades de Exploración y Explotación de Hidrocarburos<sup>6</sup>.

| Factores | Escenarios | Puntuación |
|---|---|---|
| <b>Potencial colapso</b> de | El casing del pozo sobresale 0,10 m sobre el nivel del suelo. | 1 |

37. Sobre la base de las consideraciones expuestas, es posible formular las siguientes conclusiones:
- (i) El pozo identificado con código PERUPETRO T\_160, califica como un pozo mal abandonado que no se encuentra herméticamente cerrado ni en condiciones seguras, de conformidad con lo establecido en el Artículo 2° del Decreto Supremo N° 032-2004-EM - Reglamento de las Actividades de Exploración y Explotación de Hidrocarburos.

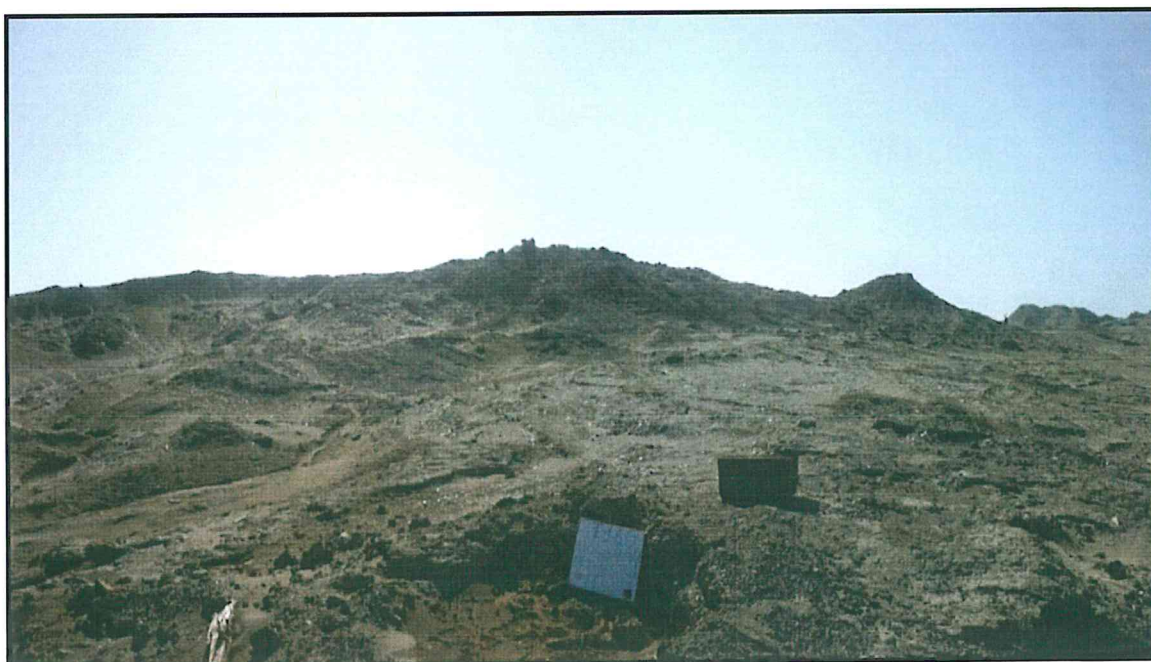
Fotografía N° 2. Vista panorámica de la ubicación del pozo T\_160 y su área circundante a él.

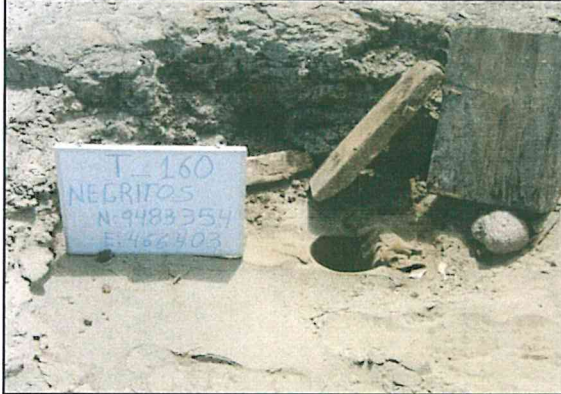
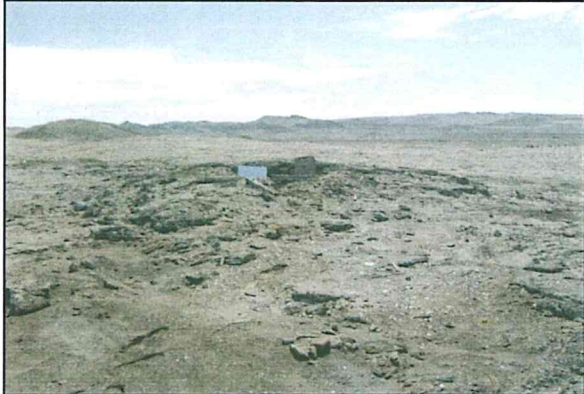
| El pozo ATA T_160 se encuentra con casing a nivel de fondo de cantina cubierto con trozos de madera (medidas aproximadas de cantina: 1.2m de radio x 0.40m de profundidad).y en interior de casing se visualiza casing de producción a 1mt de profundidad aproximadamente. El pozo no tiene plataforma ni acceso. Se visualiza suelo impregnado con hidrocarburos, también restos de fierro corroído, madera y trapo contaminado con hidrocarburos. En vegetación observamos pocas gramíneas. | | | | |
| Pozo mal abandonado | | | | |
