Ministerio  
del AmbienteOrganismo de Evaluación y  
Fiscalización Ambiental - OEFA

Dirección de Evaluación

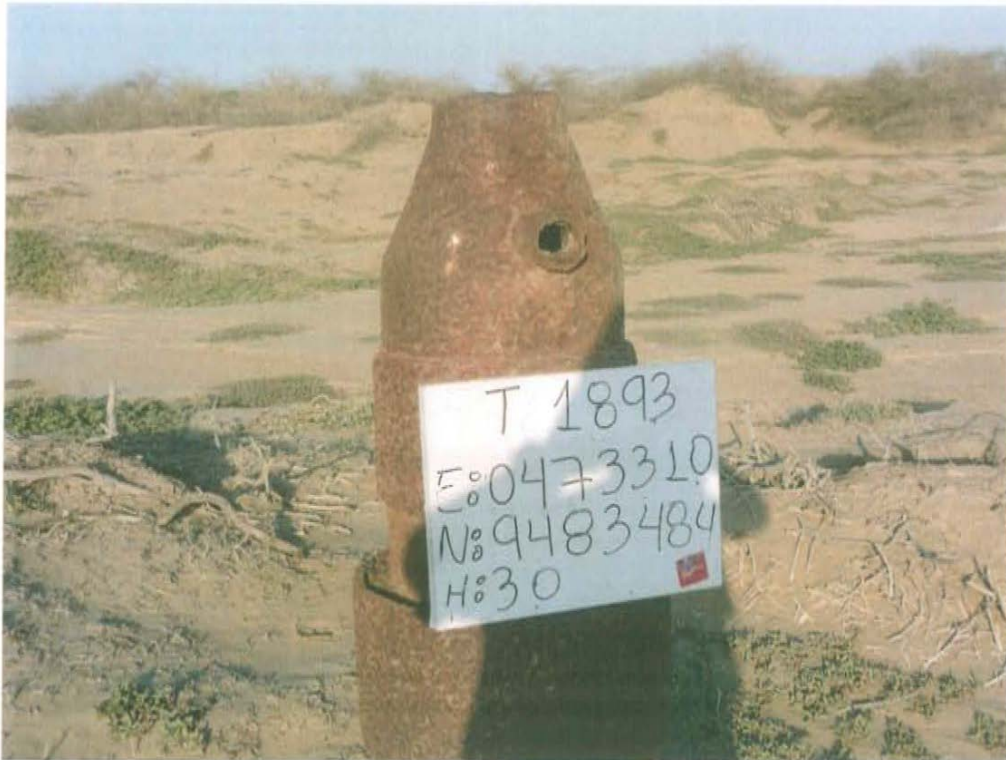
Fotografía N° 1. Pozo inactivo mal abandonado, de 6 pulgadas de diámetro y 1,7 m sobre el nivel del terreno, corroído, con casing sin accesorios que aseguren su hermetismo.

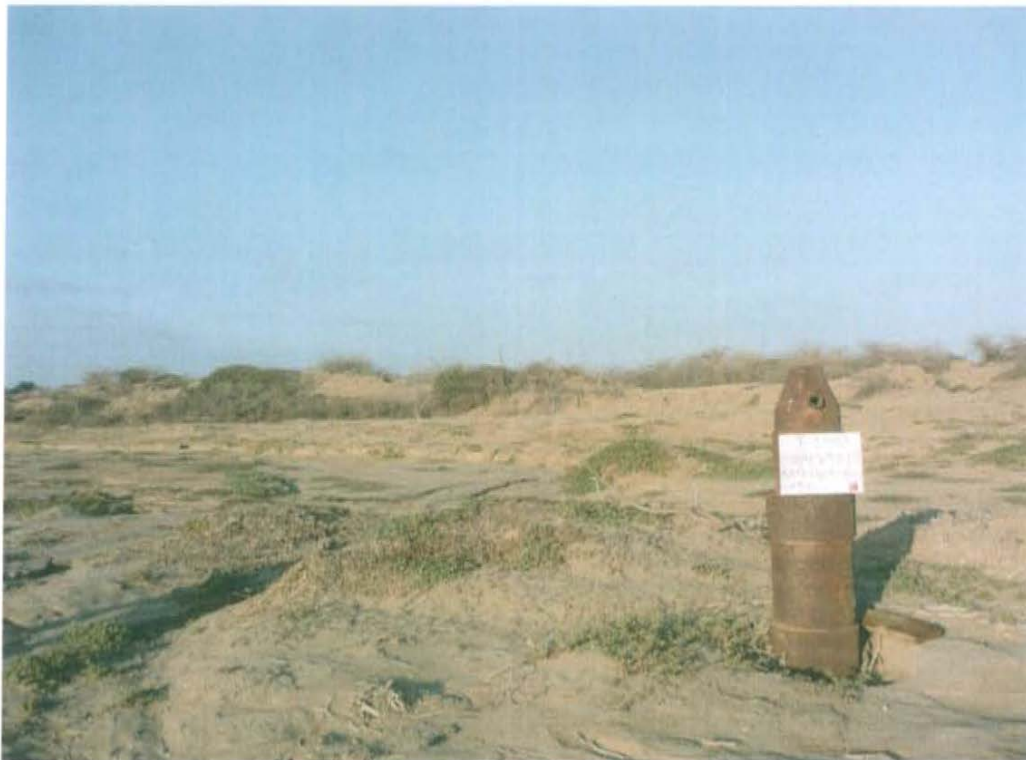
Fotografía N° 2. Área evaluada caracterizada por su relieve llano y árido, con amplios sectores cubiertos por un manto de arenas eólicas, se puede observar algunas lomas y colinas en los alrededores.
