INFORME N.º 00542- 2019-OEFA/DEAM-SSIM

ASUNTO : Informe de Evaluación Ambiental para la identificación del sitio impactado por actividades de hidrocarburos con código S0297, en el ámbito la cuenca del río Corrientes, distrito de Trompeteros, provincia y departamento de Loreto.

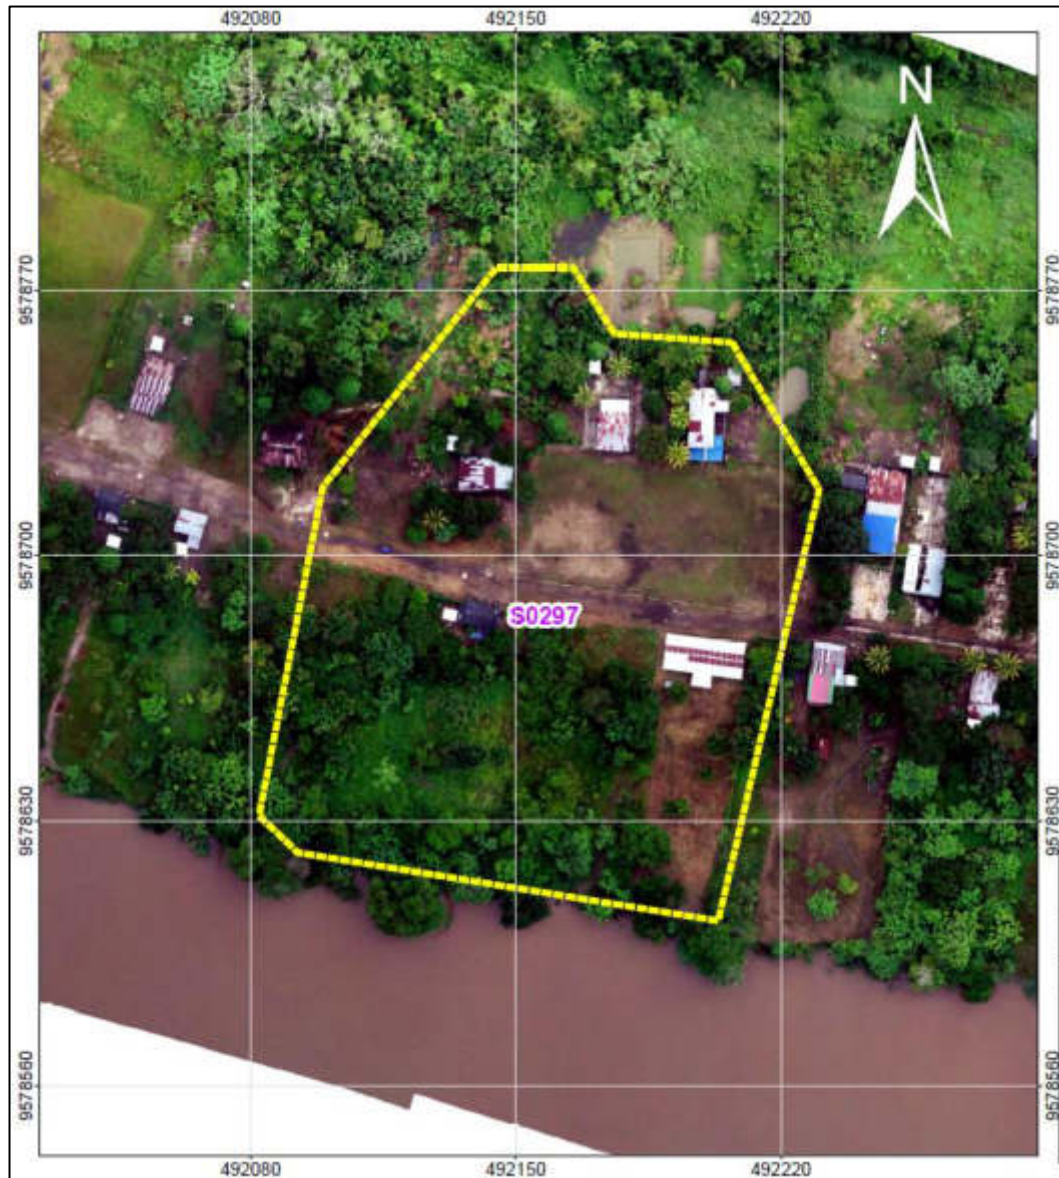
Figura 3.2. Ortofoto del sitio S0297 tomada por un sistema de aeronave piloteada a distancia

El sitio S0297 se encuentra en la margen izquierda del río Corrientes, en una terraza media ondulada, con alturas que fluctúan entre 10 y 20 m respecto al nivel de base del río en mención, que se caracterizan por su drenaje bueno a moderado. El sitio presenta un suelo compactado por el casco urbano de la comunidad nativa «Nueva Libertad», además, en los alrededores presenta suelos de uso agrícola conformada por huertas familiares, de relieve plano a ligeramente ondulada 0-4 % tal como se muestra en la Figura 3.2.

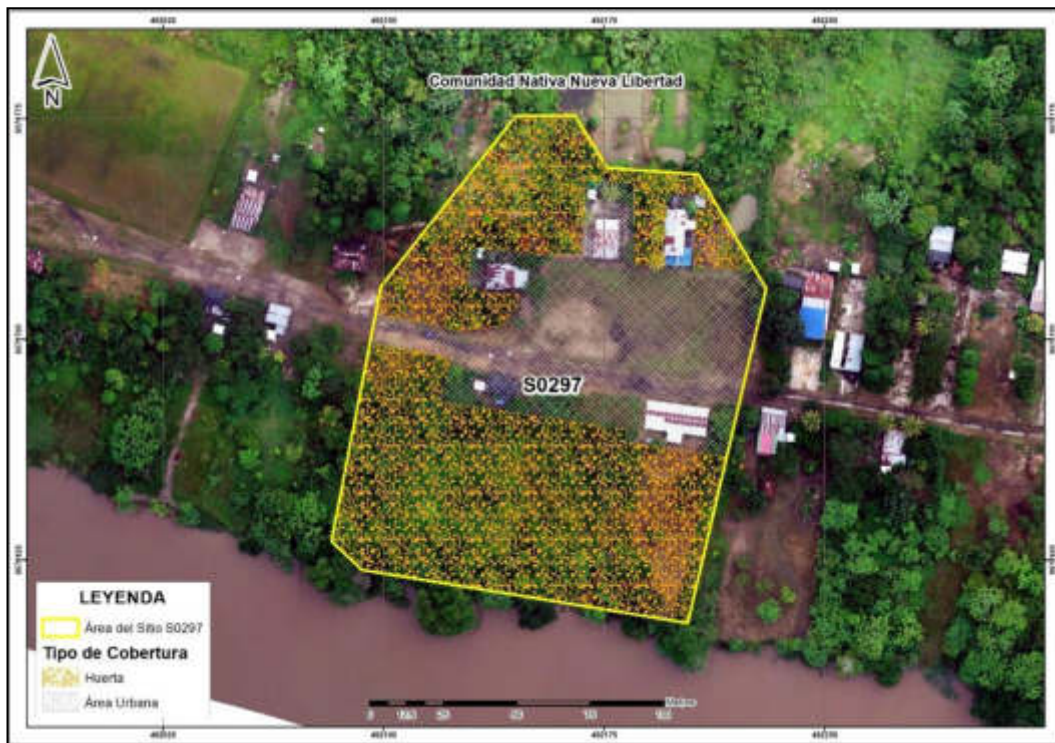
Figura 3.5. Predominancia de área urbana en el sitio S0297

Clasificación de cobertura	Área (m ²)	Porcentaje (%)
Centro urbano	5125	28,3 %
Cultivos, huertos frutales y arbustos en secano	13001	71,7 %

Asimismo, se puede visualizar la predominancia de la cobertura de «Cultivos, huertos frutales y arbustos en secano» sobre la cobertura de «Centro urbano» en el sitio evaluado con código S0297.

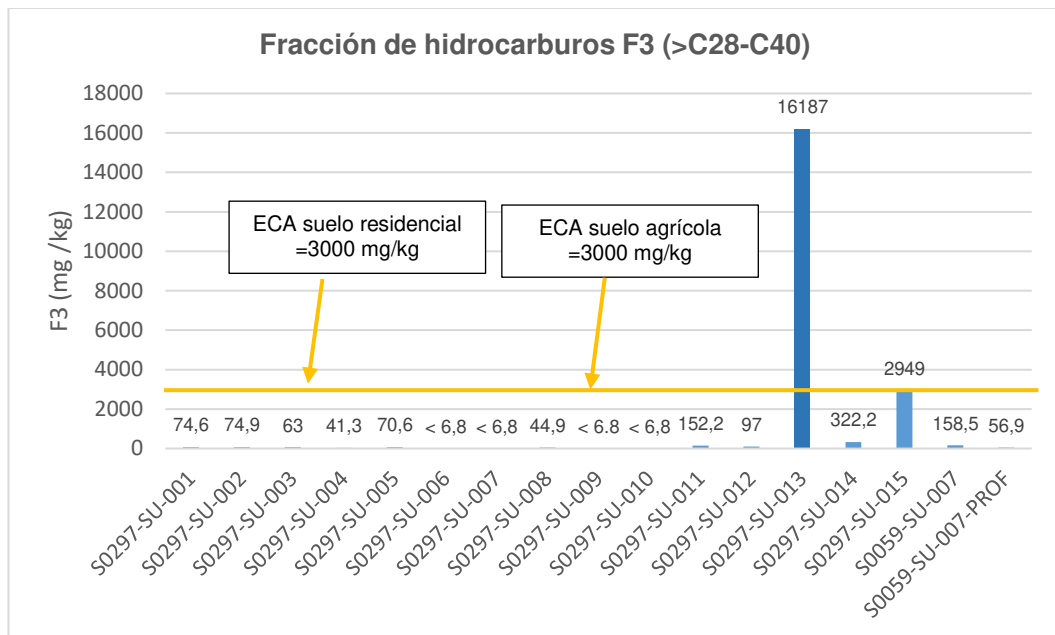
Figura 8.2. Resultados de fracción de hidrocarburos F3 para el sitio S0297

En la Figura 8.2 se muestran las concentraciones de fracción de hidrocarburos F3 (>C28-C40) en el suelo del sitio S0297, en la cual se puede apreciar que la muestra S0297-SU-013 (tomada entre 0,0 y 0,2 m) supera el ECA para suelo de uso residencial/parques y agrícola en el parámetro fracción de hidrocarburos F3 (>C28-C40).

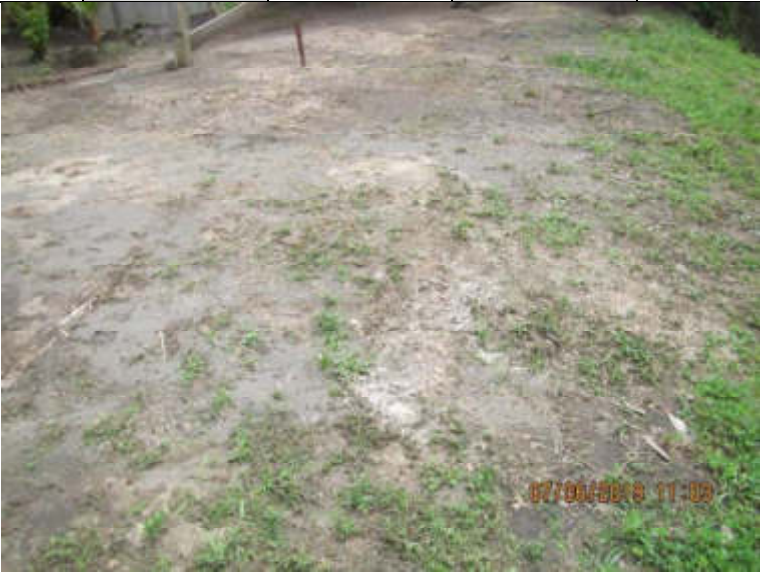
Fecha: 07/06/2019					
Hora: 11:03 horas					
COORDENADAS					
UTM -WGS84 – ZONA 18M					
Este (m): 0492158					
Norte (m): 9578678					
Altitud (m.s.n.m): 122					
Precisión: ± 3					
DESCRIPCIÓN:		Vista de la ubicación de la referencia R003653 relacionada al sitio S0297, donde se evidenció un área posiblemente afectada por la presencia de restos de insumos químicos asociados a las actividades de hidrocarburos en el componente ambiental suelo.			
RECONOCIMIENTO DE POSIBLE SITIO IMPACTADO S0297					
CUE: 2019-01-001			CUC: 007-05-2019-402		
Distrito	Trompeteros	Provincia	Loreto	Departamento	Loreto
FOTOGRAFÍA N.º 2

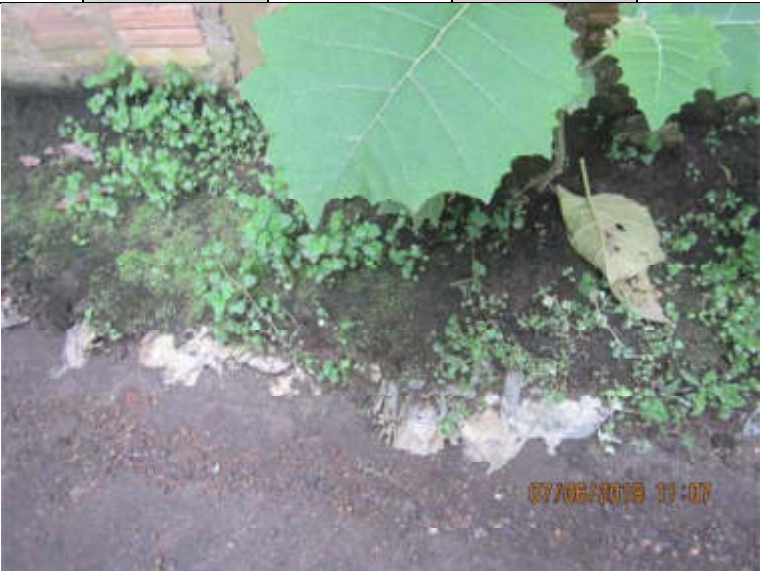
Norte (m): 9578678					
Altitud (m.s.n.m): 122					
Precisión: ± 3					
DESCRIPCIÓN:		se observó residuos de plásticos mal dispuestos en los alrededores de la referencia R003653 relacionadas al sitio S0297

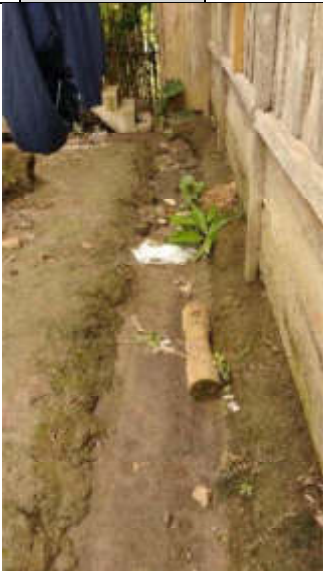
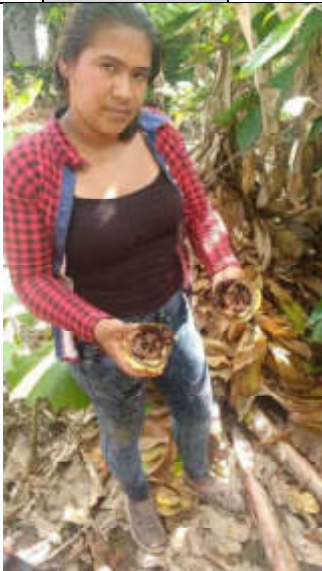
Fecha: 07/06/2019					
Hora: 11:07 horas					
COORDENADAS UTM -WGS84 – ZONA 18M					
Este (m): 0492158					
Norte (m): 9578678					
Altitud (m.s.n.m): 122					
DESCRIPCIÓN:		Se observó una tubería mal abandonada: asimismo se evidenció visiblemente afectación de los tallos de los cultivos de cacao, plátanos, entre otros relacionadas al sitio S0297			
RECONOCIMIENTO DE POSIBLE SITIO IMPACTADO S0297					
CUE: 2019-01-001			CUC: 007-05-2019-402		
Distrito	Trompeteros	Provincia	Loreto	Departamento	Loreto
FOTOGRAFÍA N.º 4

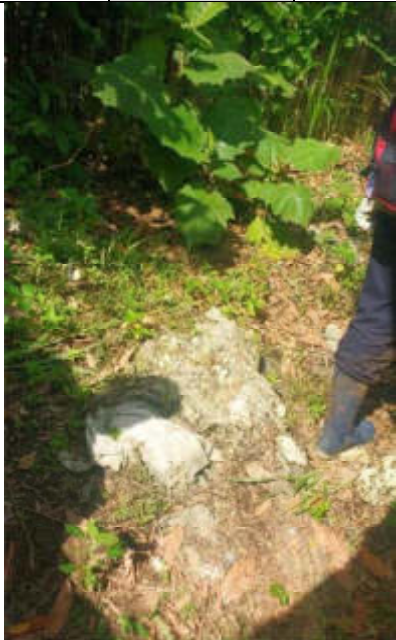
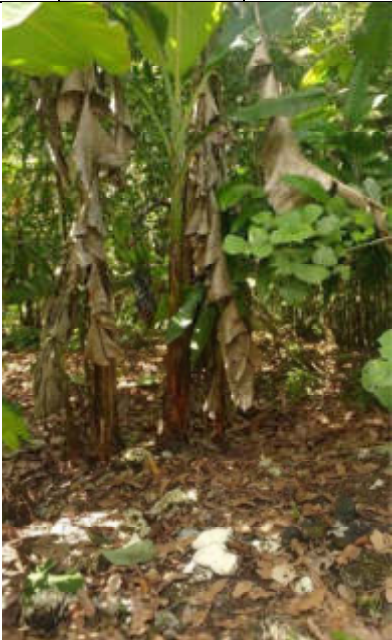
Fecha: 07/06/2019					
Hora: 11:07 horas					
COORDENADAS UTM -WGS 84 – ZONA 18M					
Este (m): 0492158					
Norte (m): 9578678					
Altitud (m.s.n.m): 122					
Precisión: ± 3					
DESCRIPCIÓN:		Se observó residuos relacionadas a insumos químicos asociados a las actividades de hidrocarburos.

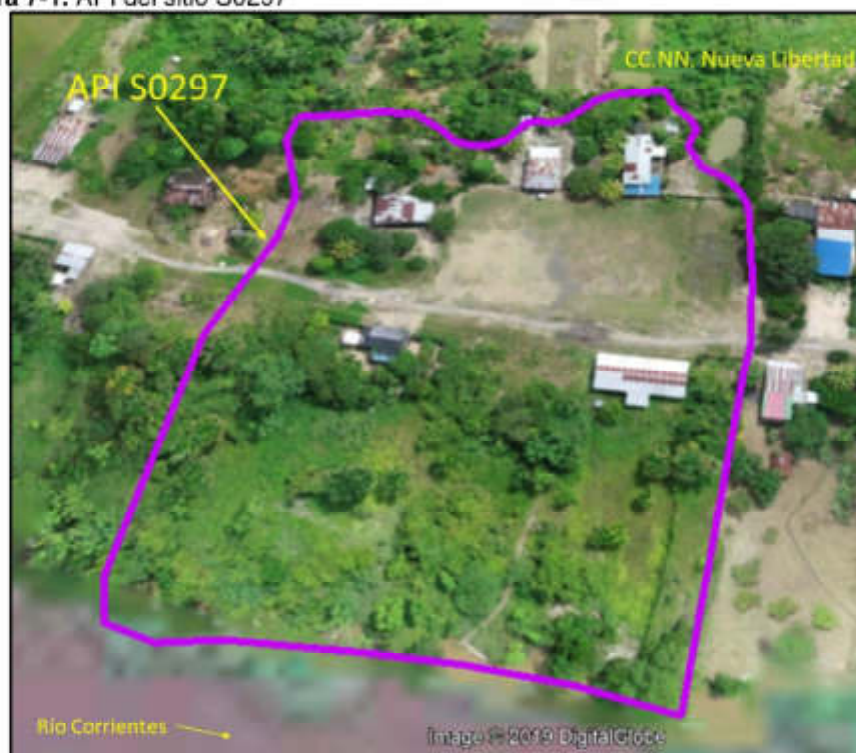
Figura 7-1. API del sitio S0297

Se ha determinado como Área de Potencial Interés (en adelante, API) para el componente suelo del PEA del sitio S0297 la misma área del Informe N.º 215-2019-OEFA/DEAM-SSIM de 17 440 m², la que encuentra en la Figura 7-1.

El API determinado para el presente PEA será de 1,74 ha y tendrá como objetivo verificar el alcance de la afectación a nivel organoléptico del componente suelo advertido en el Informe N.º 00215-2019-OEFA/DEAM-SSIM.

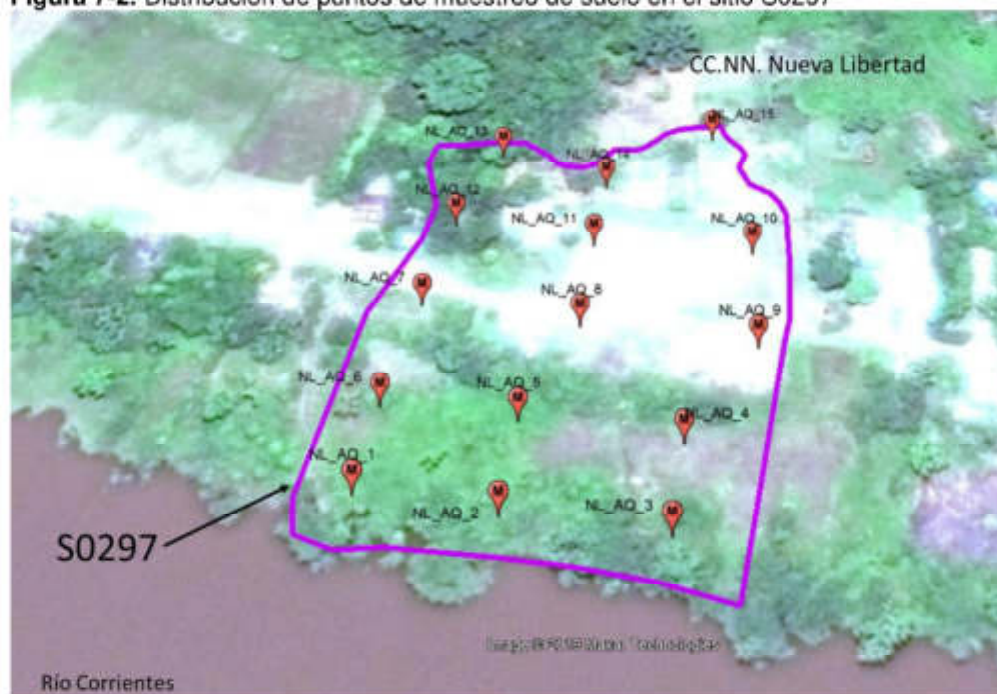
Figura 7-2. Distribución de puntos de muestreo de suelo en el sitio S0297

En ese sentido, se propone para el presente PEA del sitio S0297 realizar ocho (8) puntos de muestreo para confirmar o descartar la presencia de contaminantes presentes en el suelo y estimar la extensión del sitio. La distribución de los puntos de muestreo se presenta a continuación y se detalla en el mapa respectivo (Anexo 2).

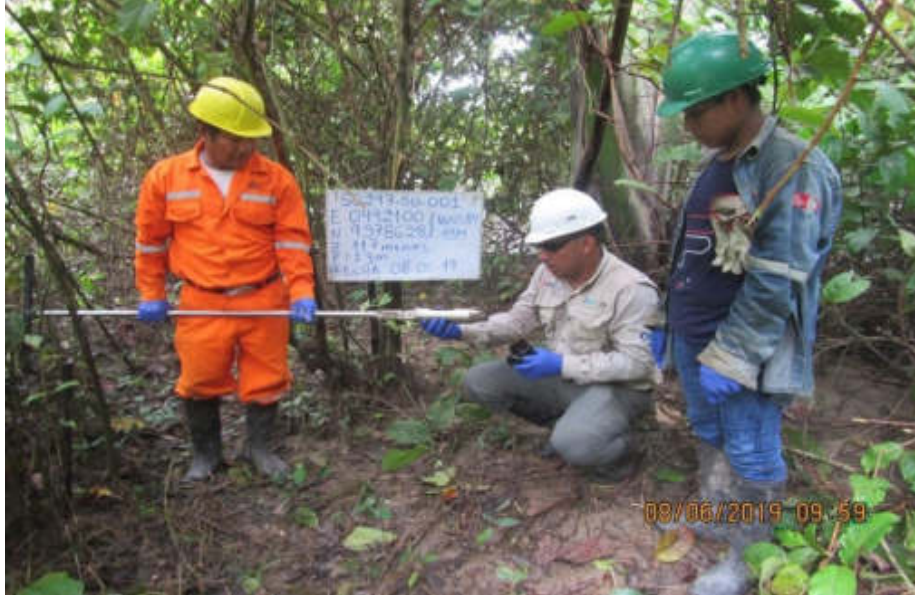
<p>DESCRIPCIÓN:</p>					
<p>Muestra tomada con una profundidad de 0 a 0,30 m, con presencia de vegetación en la zona de muestreo, no se registró características organolépticas.</p>					
<p>EJECUCIÓN DEL MUESTREO AMBIENTAL DE CALIDAD DE SUELO EN EL SITIO S0297 UBICADO EN EL AMBITO DE LA CUENCA DEL RÍO CORRIENTES, DISTRITO DE TROMPETEROS, PROVINCIA Y DEPARTAMENTO DE LORETO</p>					
<p>CUE: 2019-05-001</p>					
<p>Código de acción: 0007-5-2019-402</p>					
Distrito	Trompeteros	Provincia	Loreto	Departamento	Loreto
<p>FOTOGRAFÍA N.º 02 S0297-SU-002</p>					
<p>Fecha: 08/06/2019</p>

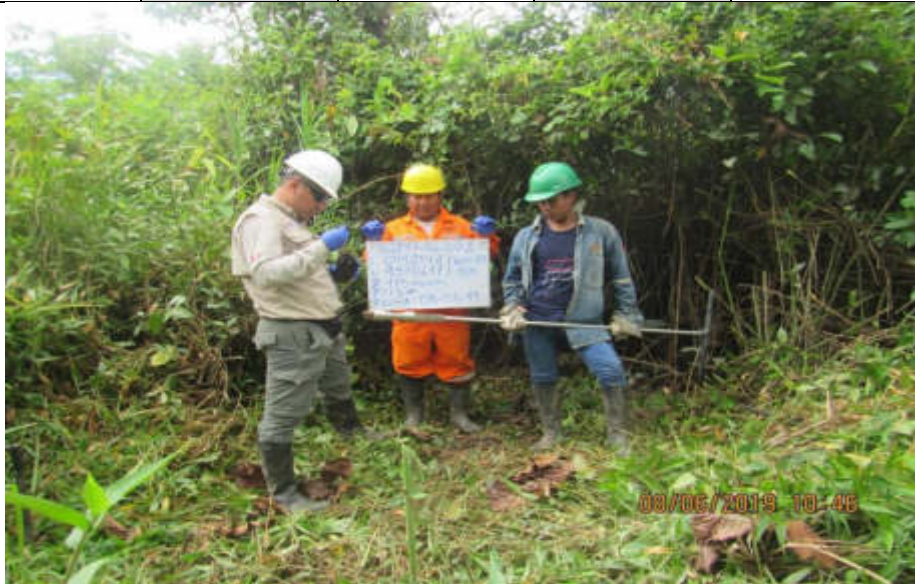
<p>Hora: 10:46</p>					
<p>COORDENADAS UTM -WGS84 – ZONA 18M</p>					
<p>Este (m): 0492142</p>					
<p>Norte (m): 9578617</p>					
<p>Altitud (m s.n.m): 115</p>					
<p>Precisión: ± 3</p>

<p>DESCRIPCIÓN:</p>					
<p>Muestra tomada con una profundidad de 0 a 0,30 m, con presencia de vegetación en la zona de muestreo, no se registró características organolépticas.</p>

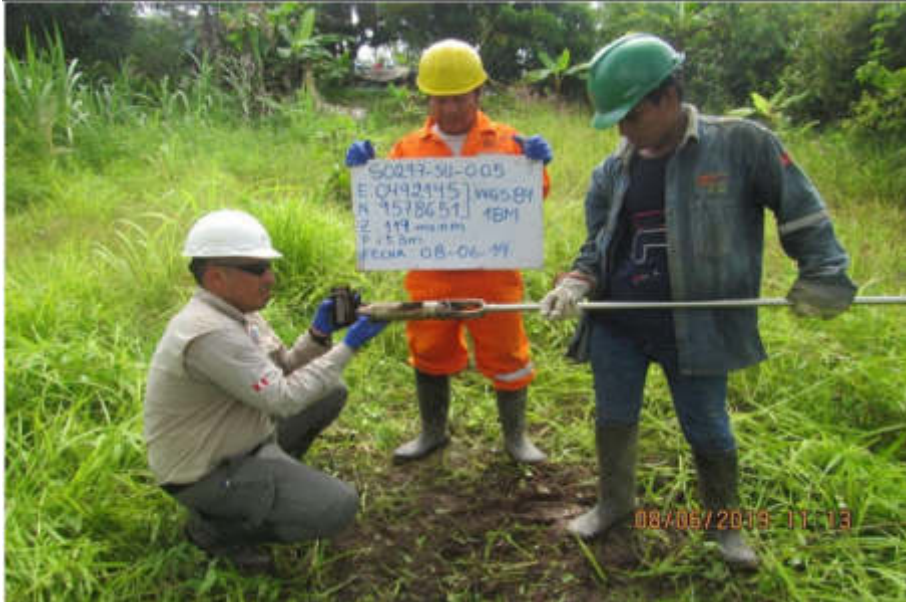
Distrito	Trompeteros	Provincia	Loreto	Departamento	Loreto
FOTOGRAFÍA N.º 05 S0297-SU-005					
Fecha: 08/06/2019					
Hora: 11:13					
COORDENADAS UTM -WGS84 – ZONA 18M					
Este (m): 0492145					
Norte (m): 9578651					
Altitud (m s.n.m): 119					
Precisión: ± 3

DESCRIPCIÓN: Muestra tomada con una profundidad de 0 a 0,30 m, con presencia de vegetación en la zona de muestreo, no se registró características organolépticas.					
EJECUCIÓN DEL MUESTREO AMBIENTAL DE CALIDAD DE SUELO EN EL SITIO S0297 UBICADO EN EL AMBITO DE LA CUENCA DEL RÍO CORRIENTES, DISTRITO DE TROMPETEROS, PROVINCIA Y DEPARTAMENTO DE LORETO					
CUE: 2019-05-001					
Código de acción: 0007-5-2019-402					
Distrito	Trompeteros	Provincia	Loreto	Departamento	Loreto
FOTOGRAFÍA N.º 06 S0297-SU-006					
Fecha: 08/06/2019					
Hora: 09:35					
COORDENADAS UTM -WGS84 – ZONA 18M					
Este (m): 0492095					
Norte (m): 9578650					
Altitud (m s.n.m): 117

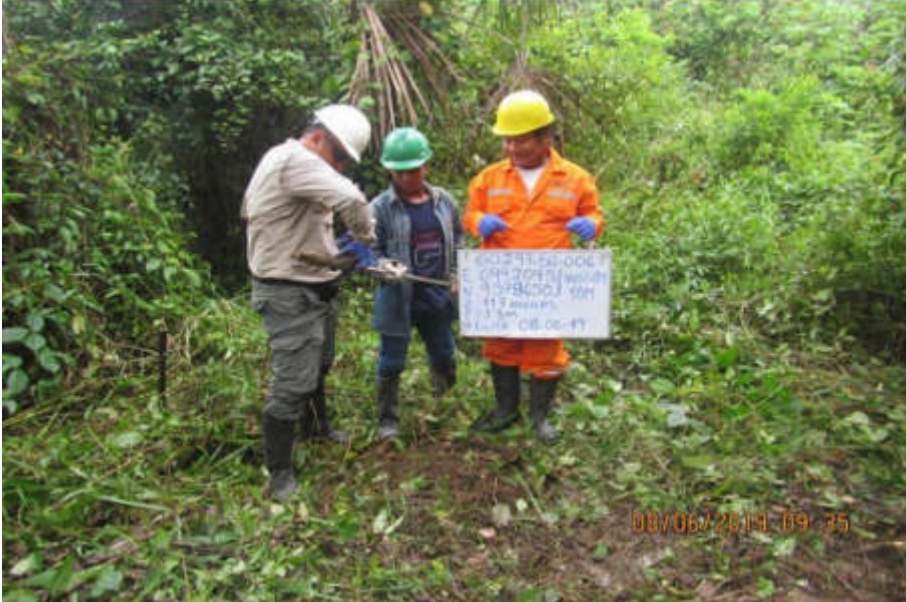
DESCRIPCIÓN: Muestra tomada con una profundidad de 0 a 0,30 m, con presencia de vegetación en la zona de muestreo, no se registró características organolépticas.

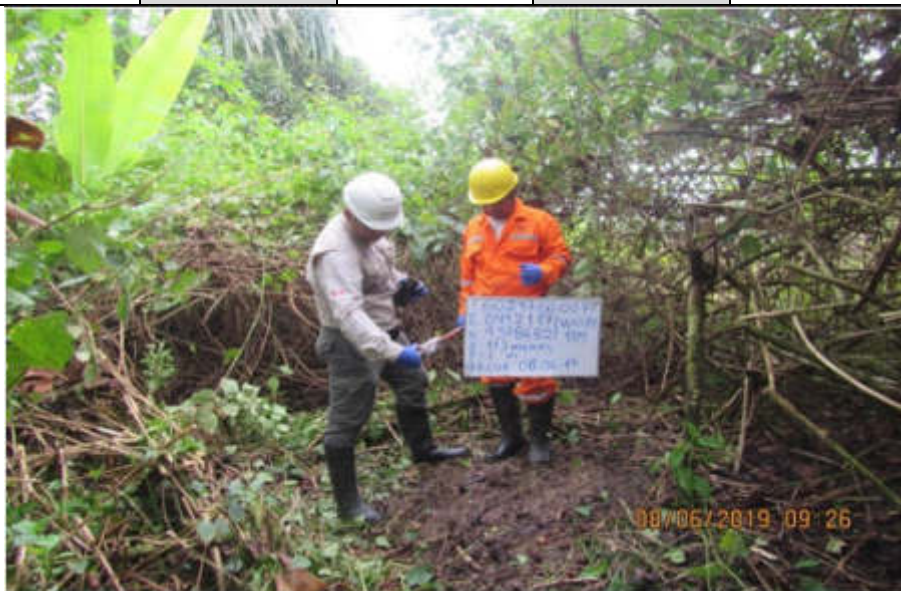
Distrito	Trompeteros	Provincia	Loreto	Departamento	Loreto
FOTOGRAFÍA N.º 07 S0297-SU-007					
Fecha: 08/06/2019					
Hora: 09:26					
COORDENADAS UTM -WGS84 – ZONA 18M					
Este (m): 0492117					
Norte (m): 9578682					
Altitud (m s.n.m): 113					
Precisión: ± 3

Muestra tomada con una profundidad de 0 a 0,30 m, con presencia de vegetación en la zona de muestreo, no se registró características organolépticas.

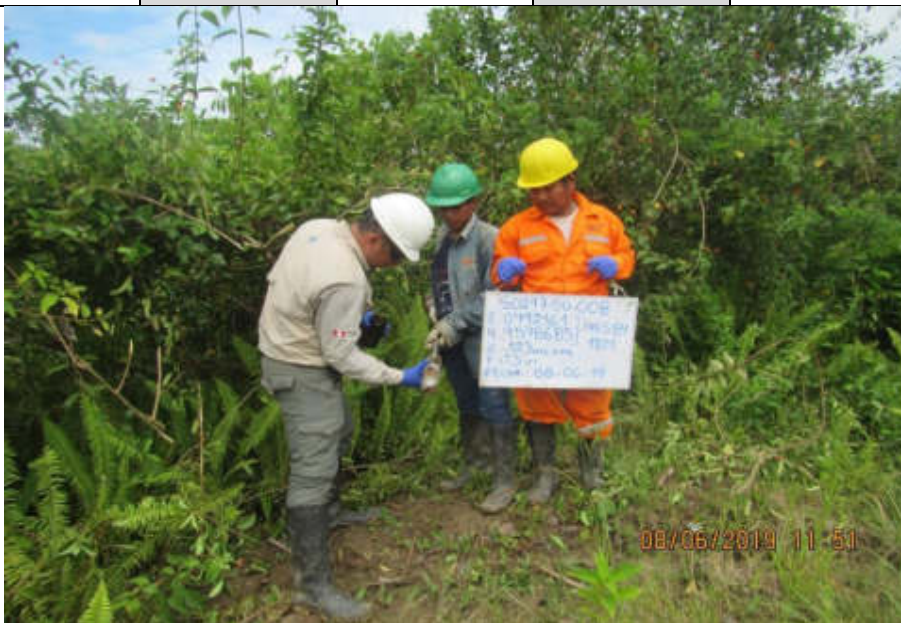
Distrito	Trompeteros	Provincia	Loreto	Departamento	Loreto
FOTOGRAFÍA N.º 08 S0297-SU-008					
Fecha: 08/06/2019					
Hora: 11:51					
COORDENADAS UTM -WGS84 – ZONA 18M					
Este (m): 0492161					
Norte (m): 9578685					
Altitud (m s.n.m): 123					
Precisión: ± 3

Muestra tomada con una profundidad de 0 a 0,30 m, con presencia de vegetación en la zona de muestreo, no se registró características organolépticas.

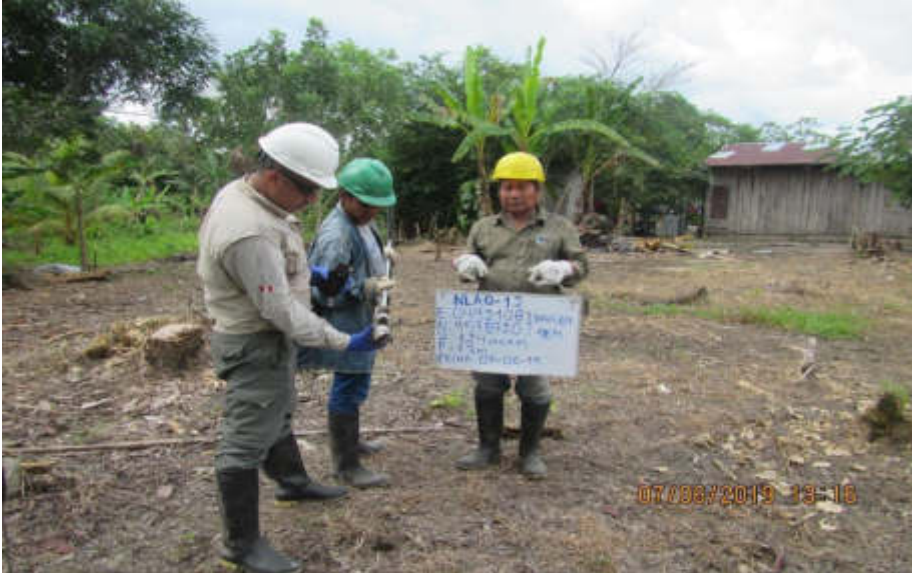
Este (m): 0492108					
Norte (m): 9578720					
Altitud (m s.n.m): 124					
Precisión: ± 3

DESCRIPCIÓN: Muestra tomada con una profundidad de 0,1 m a 0,40 m, con presencia de pasto en la zona de muestreo, no se registró características organolépticas. Este punto de muestreo pertenece al código S0297-SU-012.

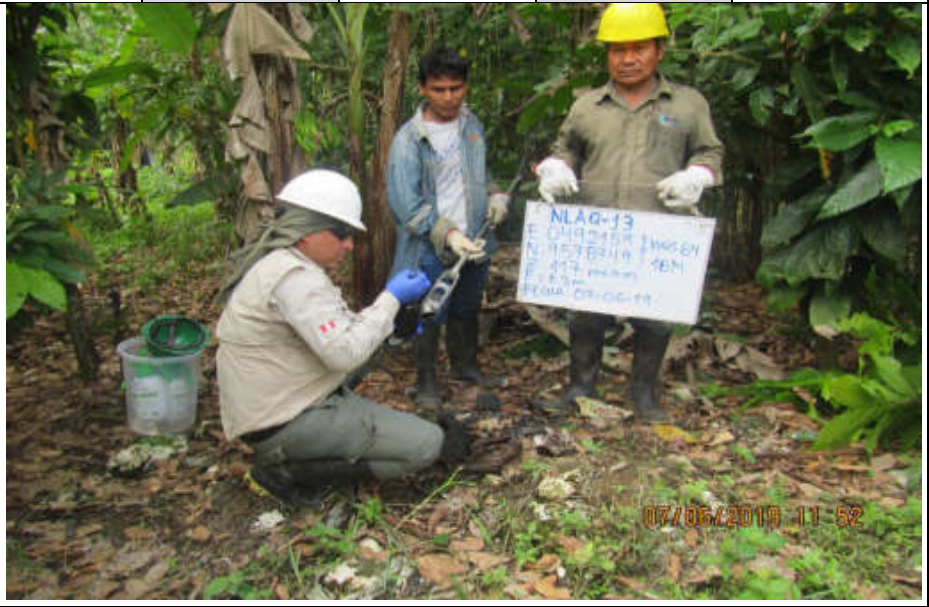
DESCRIPCIÓN: Muestra tomada con una profundidad de 0 a 0,20 m, con presencia de sacos en descomposición en la zona de muestreo, no se registró características organolépticas. Este punto de muestreo pertenece al código S0297-SU-013.

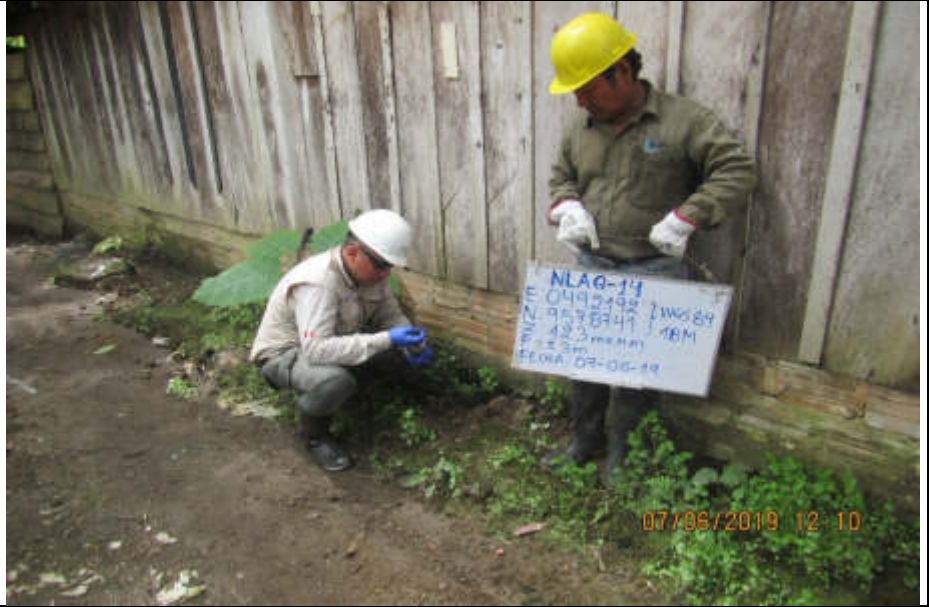
DESCRIPCIÓN: Muestra tomada con una profundidad de 0 a 0,30 m, con presencia de sacos en descomposición y plantas de cacao, plátano en mal estado de desarrollo la zona de muestreo, no se registró características organolépticas. Este punto de muestreo pertenece al código S0297-SU-014.

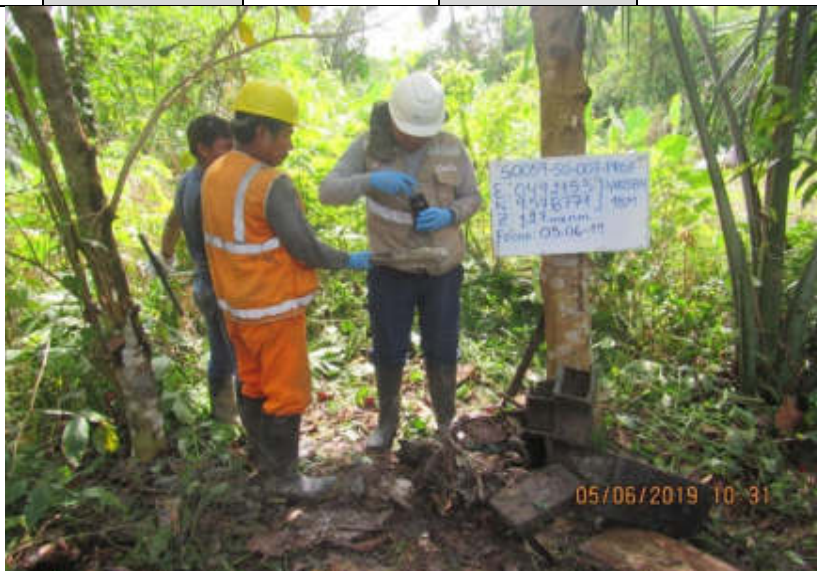
Distrito	Trompeteros	Provincia	Loreto	Departamento	Loreto
FOTOGRAFÍA N.º 17 S0059-SU-007-PROF					
Fecha: 05/06/2019					
Hora: 10:31					
COORDENADAS UTM - WGS84 - ZONA 18M					
Este (m): 0492153					
Norte (m): 9578771					
Altitud (m s.n.m.): 127					
Precisión: ± 3					
DESCRIPCIÓN:					
Muestra tomada con una profundidad de 1,05 m a 1,35 m; con presencia de vegetación, residuos de batería y residuos metálicos en la zona de muestreo, no se registrará características organolépticas.

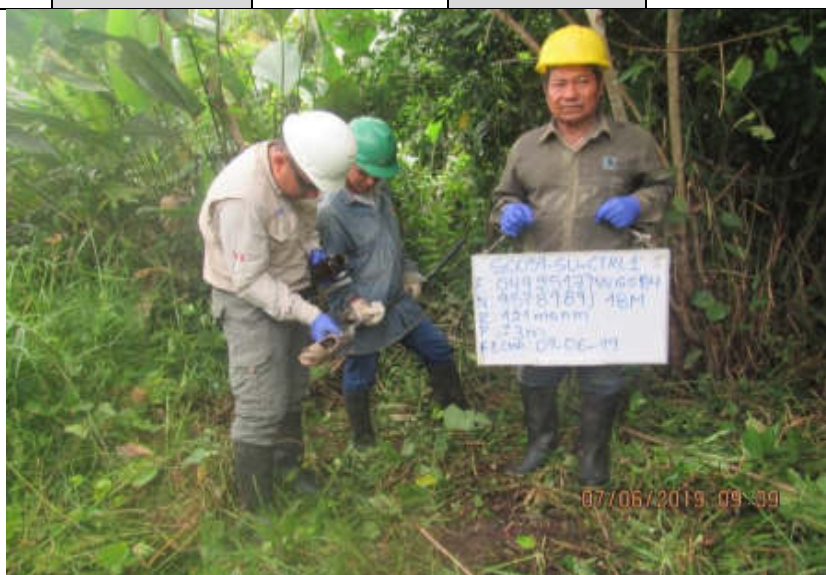
Distrito	Trompeteros	Provincia	Loreto	Departamento	Loreto
FOTOGRAFÍA N.º 18 S0059-SU-CTRL1					
Fecha: 07/06/2019					
Hora: 09:09					
COORDENADAS UTM - WGS84 - ZONA 18M					
Este (m): 0492517					
Norte (m): 9578989					
Altitud (m s.n.m.): 121					
Precisión: ± 3					
DESCRIPCIÓN:					
Muestra tomada con una profundidad de 0 a 0,30 m; no se registró características organolépticas.

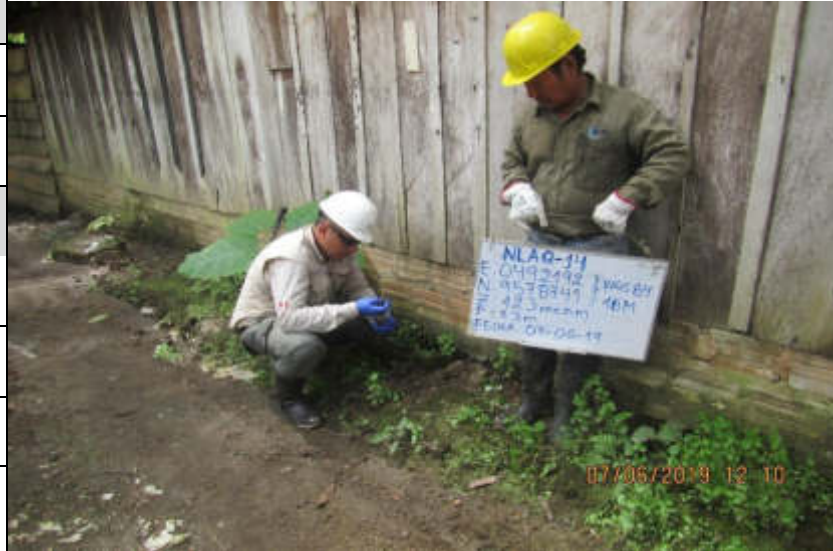
Muestra tomada al costado de vivienda de pobladores de nueva libertad donde se apreció presencia de saquillos blancos degradándose y en el suelo costras blanquecinas de poca consistencia.

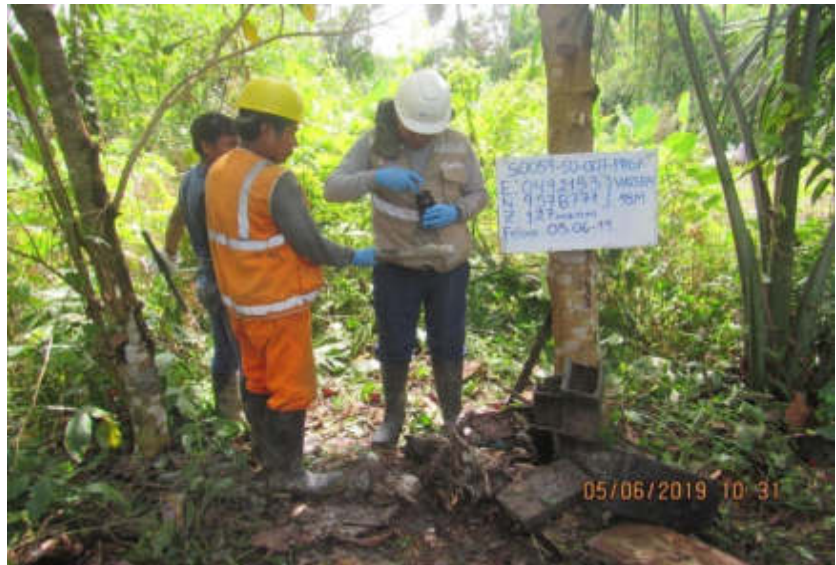
Punto de muestreo de suelo donde se aprecia residuos sólidos en el suelo (residuos de baterías) y residuos metálicos en la zona de muestreo, no se registró características organolépticas.
