Organismo de Evaluación y
Fiscalización Ambiental - OEFA

INFORME N° 00076-2024-OEFA/DEAM-SSIM

ASUNTO : Informe de evaluación ambiental para la identificación del sitio impactado por actividades de hidrocarburos con código S0570, ubicado en la microcuenca CORR-19, en el ámbito de la cuenca del río Corrientes, distrito Trompeteros, provincia y departamento Loreto

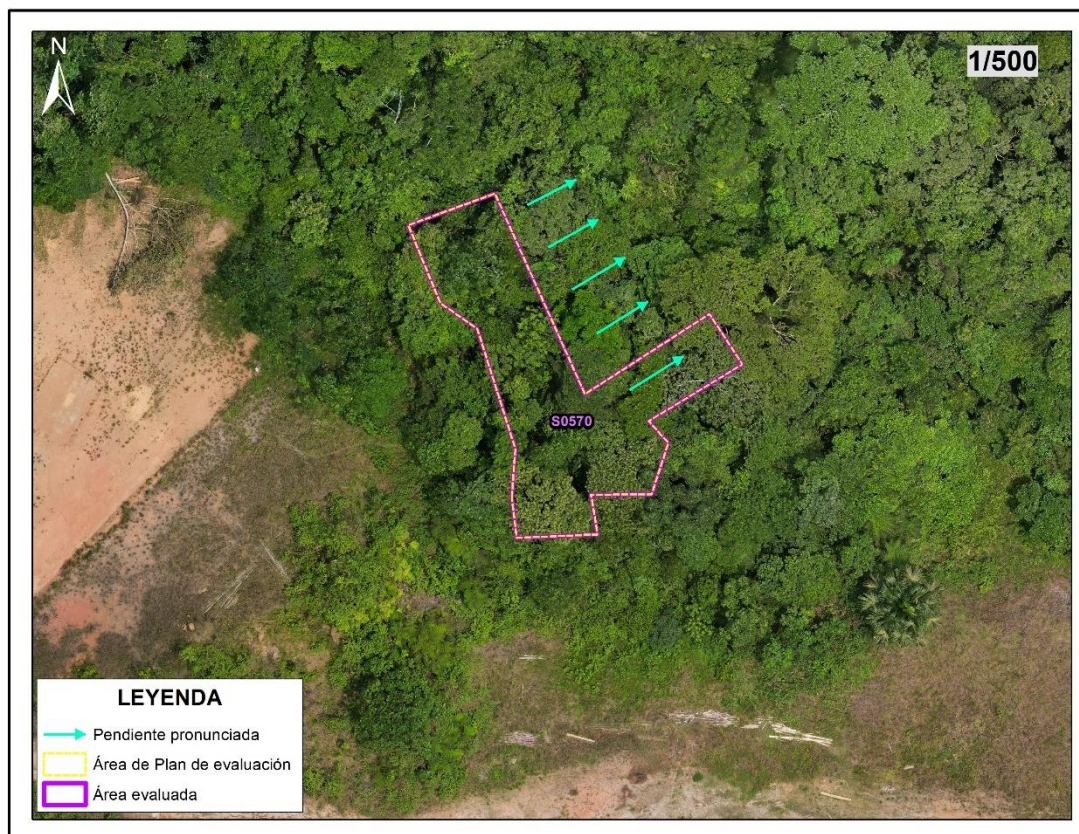
Figura 7.1. Área evaluada del sitio S0570

La evaluación para el sitio S0570 planteó la necesidad de realizar el muestreo ambiental en el componente suelo y la evaluación de mamíferos mayores. El área evaluada fue de 658 m² (0,0658 ha), que comprende el suelo con presencia de residuos sólidos con disposición final inadecuada (Figura 7.1).

En el PE del sitio S0570, para determinar el área de estudio para la evaluación del sitio S0570 se tomó la información recogida durante el reconocimiento del sitio (Ficha de reconocimiento de sitio N. ° 002-2024-SSIM e Informe N.° 00027-2024-OEFA/DEAM-SSIM), donde se reporta presencia de residuos sólidos metálicos dispersos, semienterrados y enterrados; determinándose un área de evaluación de 658 m² (0,0658 ha); asimismo, durante las actividades de muestreo en campo, también se registró la presencia de dichos residuos, manteniéndose la misma área inicialmente propuesta durante la evaluación del sitio S0570 (0,0658 ha) con la finalidad de evaluar la posible afectación y abarcar la posible área impactada, tal como se muestra en la Figura 7.1.

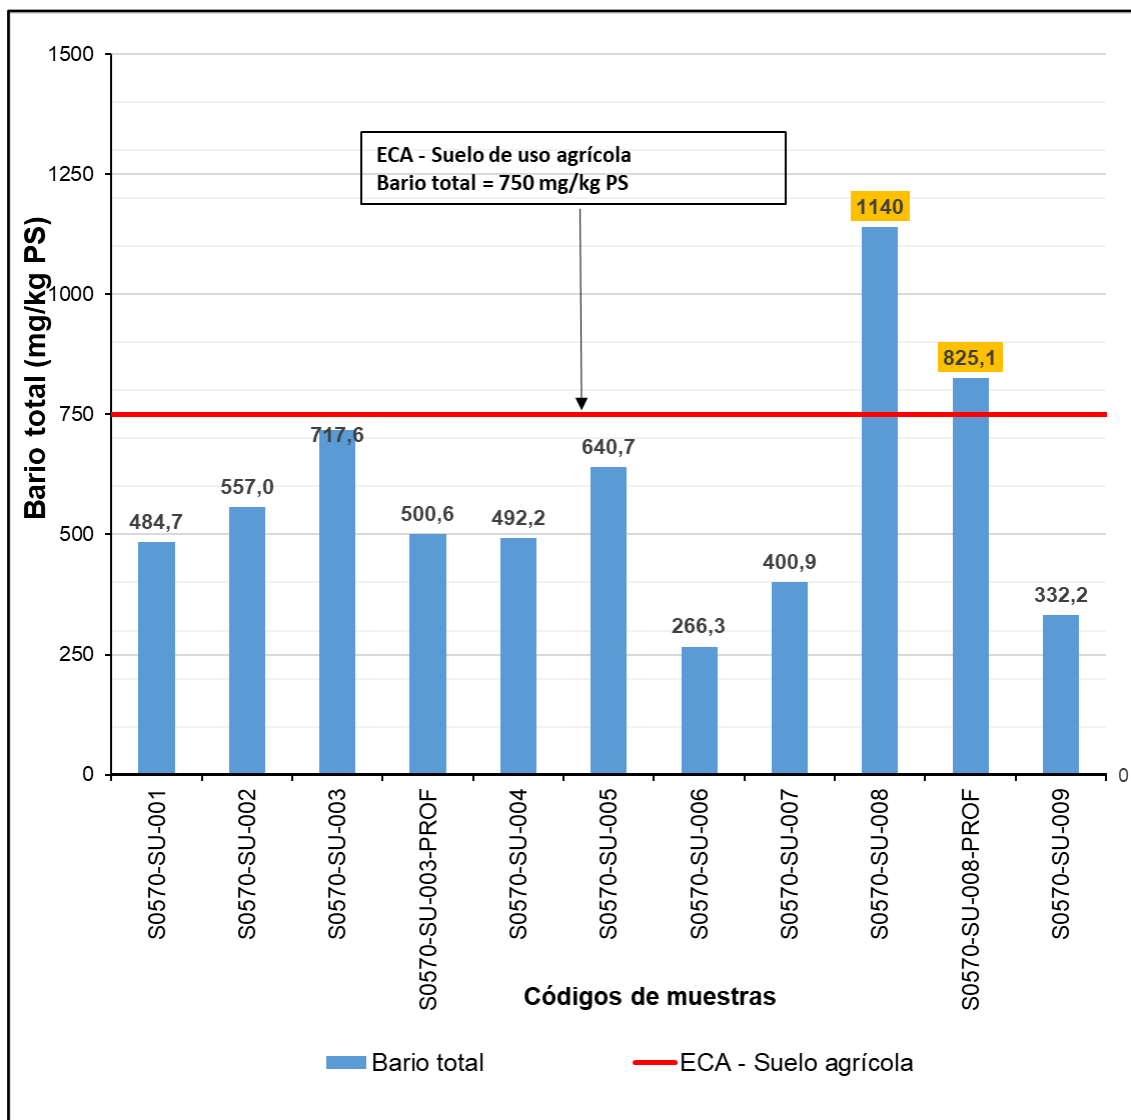
Figura 8.1. Resultados de bario total de las muestras de suelo en el sitio S0570

En la Figura 8.1 se presentan las concentraciones de bario total en las muestras de suelo tomadas en el sitio S0570; de las 11 muestras tomadas, 2 muestras con códigos S0570-SU-008 (tomada a una profundidad de 0,00 – 0,20 m) y S0570-SU-008-PROF (tomada a una profundidad de 1,20 – 1,40 m) superan los ECA para Suelo, uso agrícola, para este parámetro. No se analizaron bario extraíble y/o bario total real, por lo que no se puede descartar la contaminación por bario total. En se sentido se ha considerado el modelamiento de distribución espacial de las concentraciones de este parámetro.

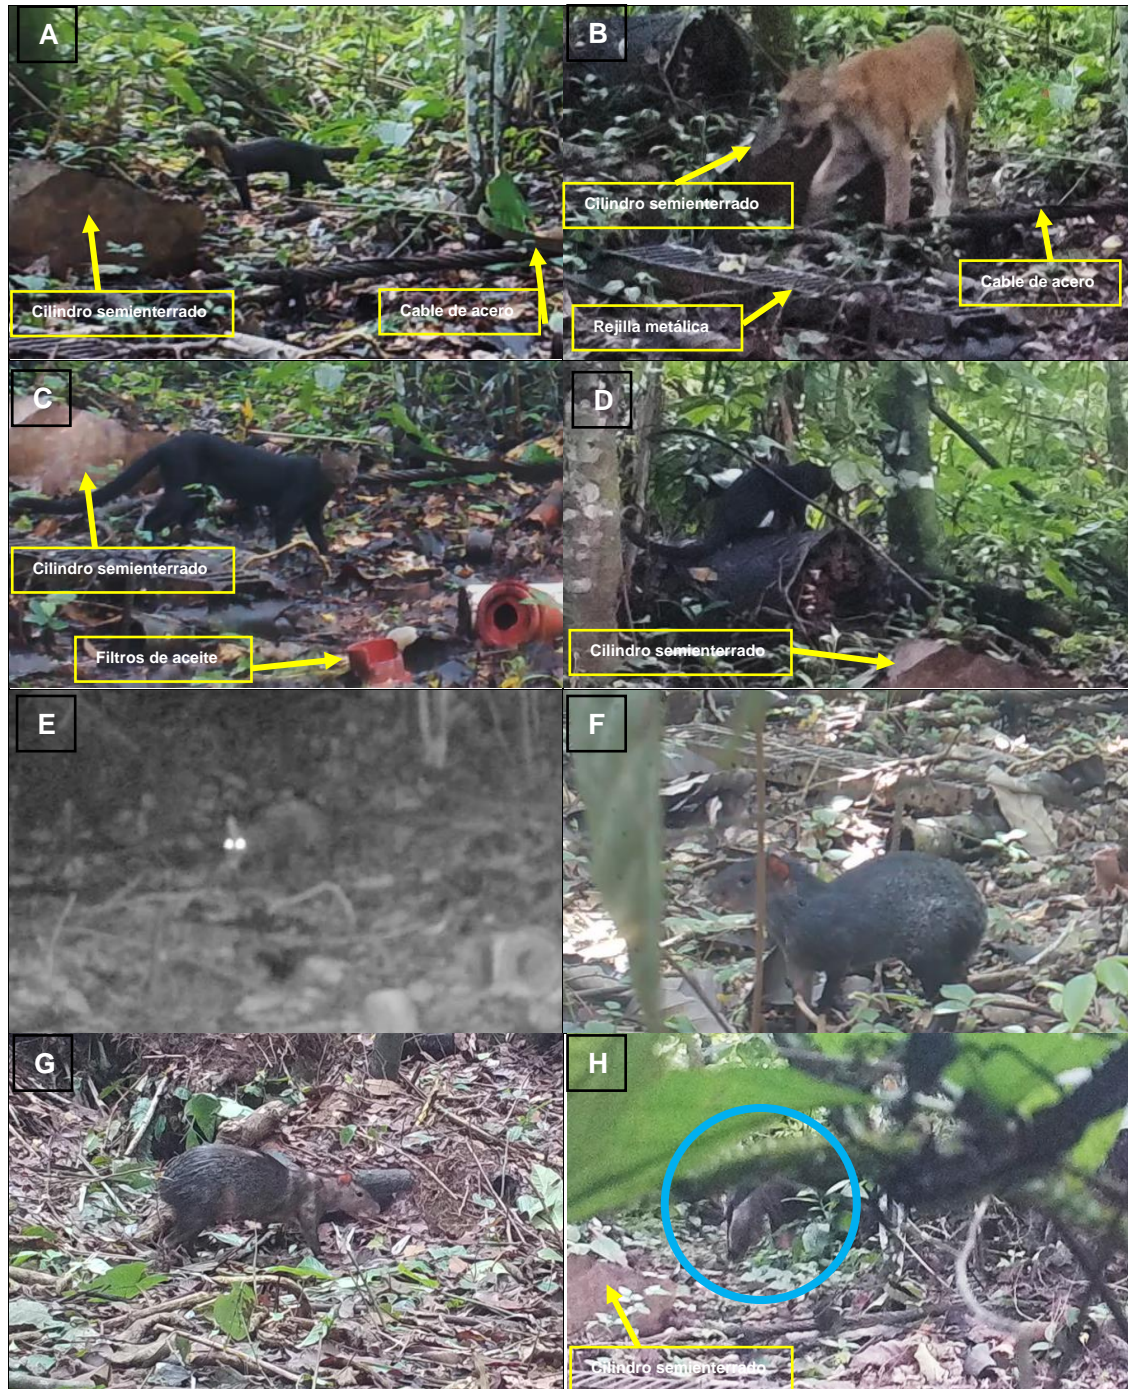
Entre los mamíferos registrados en las cámaras trampa se encuentran especies que tienen preferencia por los bosques secundarios como el zorro o intuto (*Didelphis marsupialis*) y el añuje (*Dasyprocta fuliginosa*), además se reportan especies generalistas como, el manco (*Eira barbara*) y la carachupa (*Dasyprocta novemcinctus*), así como especies consideradas raras como el oso bandera u oso hormiguero gigante (*Myrmecophaga tridactyla*), el puma (*Puma concolor*) y el añushi puma (*Puma yagouaroundi*), todos con 1 registro independiente cada uno a excepción de este último (añushi puma) que tuvo 2 registros independientes (Figura 8.7).

Figura 8.7. Registros fotográficos de las especies de mamíferos mayores captados en las cámaras trampa y la presencia de residuos sólidos metálicos (flechas amarillas). **A:** Manco (*Eira barbara*) registrado en la cámara trampa CT-SJ-19, **B:** Puma (*Puma concolor*), registrado en la cámara trampa CT-SJ-19, **C y D:** Añushi puma (*Puma yagouaroundi*) registrado en la cámara trampa CT-SJ-19. **E:** Zorro o intuito (*Didelphis marsupialis*) registrado en la cámara trampa CT-SJ-19. **F y G:** Añuje (*Dasyprocta fuliginosa*) registrado en la cámara trampa CT-SJ-19 y CT-SJ-20. **H:** Oso bandera u oso hormiguero gigante (*Myrmecophaga tridactyla*). En estas imágenes se observan a los animales hacer uso del sitio para forraje, así como de los residuos sólidos metálicos (pedazos de cilindro) para juego.

Por otro lado, la presencia de los residuos sólidos metálicos mal dispuestos en el sitio (cilindros, retazos de tuberías, estructuras metálicas, entre otros) y que se encuentran en estado de deterioro físico y evidente oxidación (Figuras 8.7, 8.11 y 9.1) generan escenarios de peligro para las especies de fauna silvestre que transitan y viven en el lugar, ya que, se encuentran expuestas a golpes, cortes, caídas, entre otros daños, debido a que estos animales interactúan directamente con estos residuos (Figura 9.1, Fotos C y D). Al respecto, en la cámara CT-SJ-19 se registra un puma (*Puma concolor*), individuo solitario (Segura, 2018) que se observó haciendo uso del sendero (camino) con residuos (Figura 8.11, Fotos C y D) que también es utilizado por los mamíferos medianos. Asimismo, se registra a una pareja de añushi puma (*Puma yagouaroundi*) jugando entre los cilindros que están semienterrados y dispersos en el sitio (Figura 8.7, foto C y D), lo que ocasiona un alto riesgo en esta especie de mamífero felino que a diferencia de los otros felinos es principalmente diurno y utiliza troncos huecos o matorrales densos como refugios (Arias-Alzate, 2016). Además, se observó un ejemplar de añuje (*Dasyprocta fuliginosa*) alimentándose cerca de residuos metálicos (Figura 8.7, Foto G y Figura 9.1, Foto D), siendo su principal alimento los frutos especialmente de palmas, aunque también consumen semillas, algunas hierbas y tubérculos (Encalada y Santin, 2012). El añuje se adapta muy bien a las modificaciones introducidas por el ser humano; sin embargo, la presencia de chatarra y residuos representa un riesgo físico para esta especie.

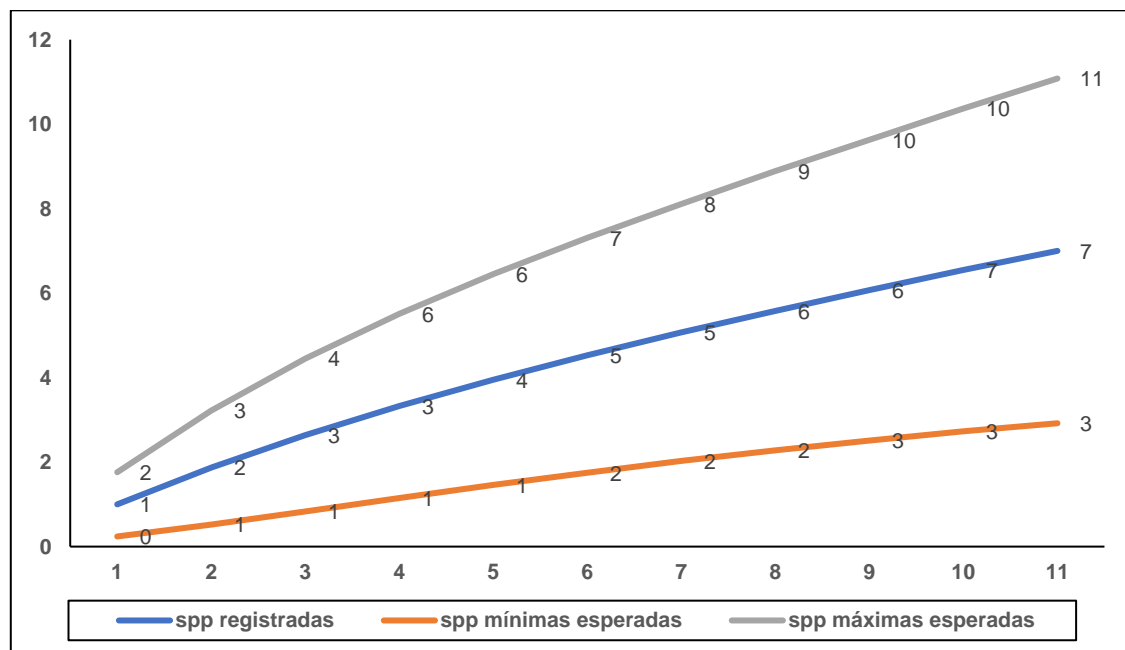
En la Figura 8.10, se observa que las curvas acumuladas de especies no llegan a estabilizarse, siempre tienen tendencias a incrementarse, esto obedece a que en las cámaras ocurrieron factores externos (caída de rama) que impidieron registrar la verdadera diversidad de fauna silvestre que habitan en el sitio S0570.

Figura 8.10. Curva acumulada de especies de mamíferos mayores registrados para el sitio S0570

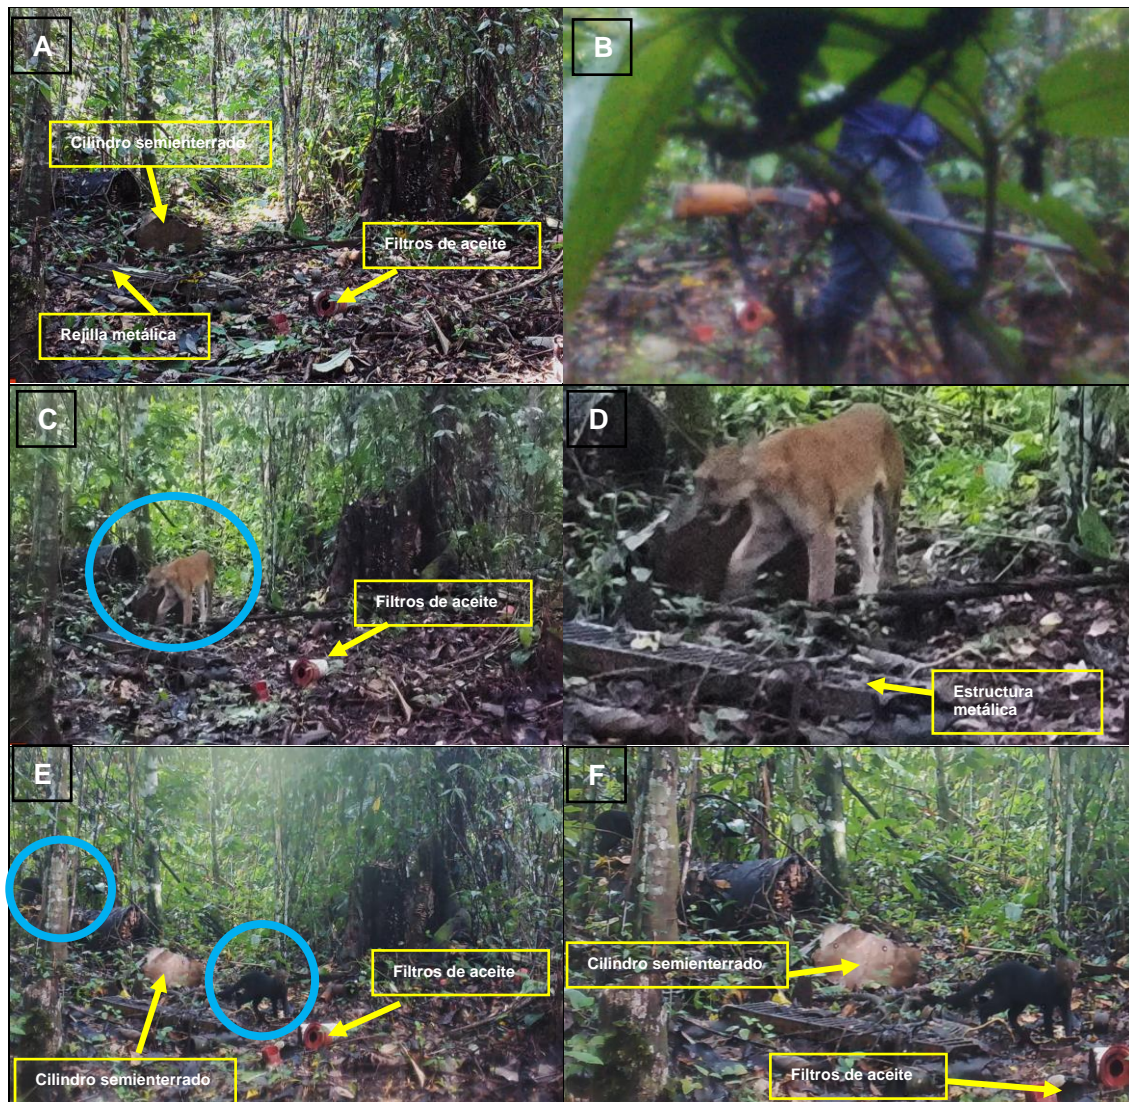
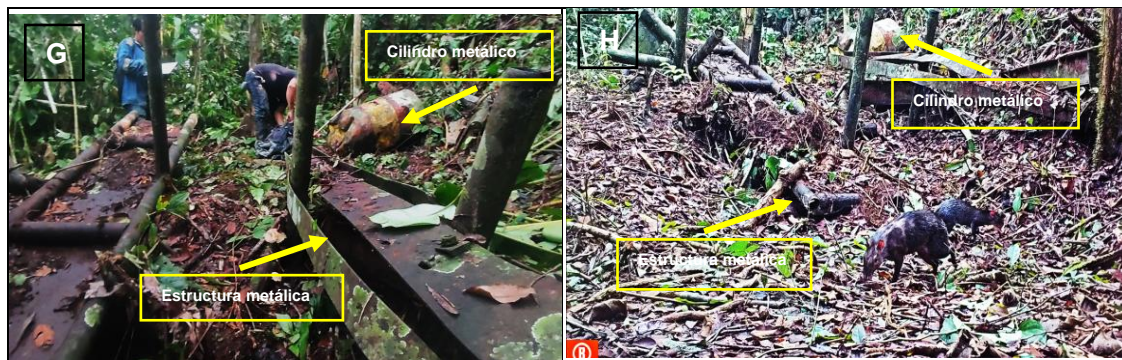
El sitio S0570 se encuentra a 2,6 km de la comunidad nativa San José de Nueva Esperanza. Este sitio, donde se instalaron las cámaras corresponde a un botadero de chatarra que está rodeado de un bosque secundario, y en el cual se observan residuos sólidos metálicos (cilindros, rejillas metálicas, retazos de tuberías, estructuras metálicas, filtros de aceite, entre otros) sobre el suelo, semienterrados y enterrados (Figura 8.11, Foto A).

Los pobladores mencionan que en ocasiones acuden al sitio S0570 y sus alrededores en busca de alimento mediante cacería (Figura 8.11, Foto B), realizando esta actividad de camino a sus chacras y en ocasiones de manera específica. Por esta razón la fauna silvestre está bajo presión de caza. Al respecto, los pobladores también manifiestan que la especie más valorada es el sajino (*Pecari tajacu*) seguido del majaz (*Cuniculus paca*), especies que no fueron registradas en las cámaras trampa; sin embargo, las únicas especies de fauna silvestre con importancia alimenticia registrados para el sitio fueron: la carachupa (*Dasyopus novemcinctus*) y el añuje (*Dasyprocta fuliginosa*).

Además, de acuerdo con los registros captados por las cámaras trampa, los mamíferos hacen uso del sitio S0570, tal como el registro de un puma (*Puma concolor*) desplazándose entre la chatarra por el camino de acceso al botadero (Figura 8.11, Fotos C y D); asimismo, se registró una pareja de añushi puma (*Puma yagouaroundi*) jugando entre los cilindros que están semienterrados y dispersos en el sitio (Figura 8.11, Fotos E y F).

Al respecto, durante la evaluación del sitio, se tomó una muestra de suelo en el punto con código S0570-SU-002, en cuya ubicación se instaló la cámara trampa CT-SJ-19 debido a que en esta zona se encuentra el camino de acceso al botadero, un camino que de acuerdo con lo indicado anteriormente es usado por la fauna silvestre. Asimismo, se tomó una muestra de suelo en el punto con código S0570-SU-003, en cuyo entorno se instaló la cámara CT-SJ-19 debido a que esta zona también se observó residuos sobre el suelo, semienterrados y enterrados.

Figura 8.11. Registros fotográficos que evidencian la interacción de los mamíferos mayores con el sitio S0570. **A:** Vista panorámica de la zona donde se instaló la cámara CT-SJ-19. **B:** poblador local realizando actividad de cacería. **C y D:** Puma (*Puma concolor*) registrado en la cámara trampa CT-SJ-19. **E y F:** Añushi puma (*Puma yagouaroundi*) registrado en la cámara trampa CT-SJ-19. **G:** Vista de la zona donde se instaló la cámara trampa SJ-CT-20. **H:** Añuje (*Dasyprocta fuliginosa*) con cría registrado en la cámara trampa SJ-CT-20.

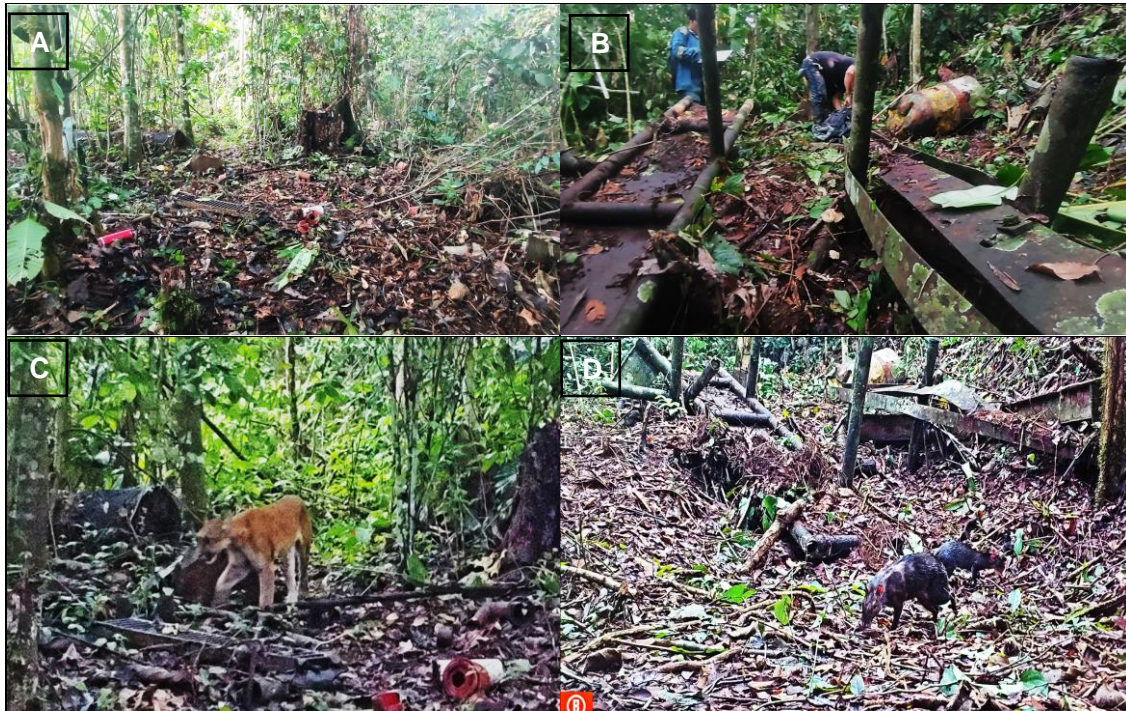
Figura 9.1. **A:** Tipo de hábitat donde se instaló la cámara trampa SJ-CT-19 **B:** Tipo de hábitat donde se instaló la cámara trampa SJ-CT-20. **C:** Puma (*Puma concolor*) haciendo uso del camino de acceso al botadero de chatarra, registrado por la cámara trampa SJ-CT-19. **D:** Añuje (*Dasyprocta fuliginosa*) con cría registrado por la cámara trampa SJ-CT-20
