**INFORME N° 465 - 2014-OEFA/DE-SDCA-CIPASH**

**ASUNTO** : Identificación de pasivo ambiental del subsector hidrocarburos con código de Ficha OEFA F01128, ubicado en el Lote II, en el distrito de El Alto de la provincia Talara del departamento de Piura.

### III. IDENTIFICACIÓN DE PASIVO AMBIENTAL DEL SUBSECTOR HIDROCARBUROS CON CÓDIGO DE FICHA OEFA F01128

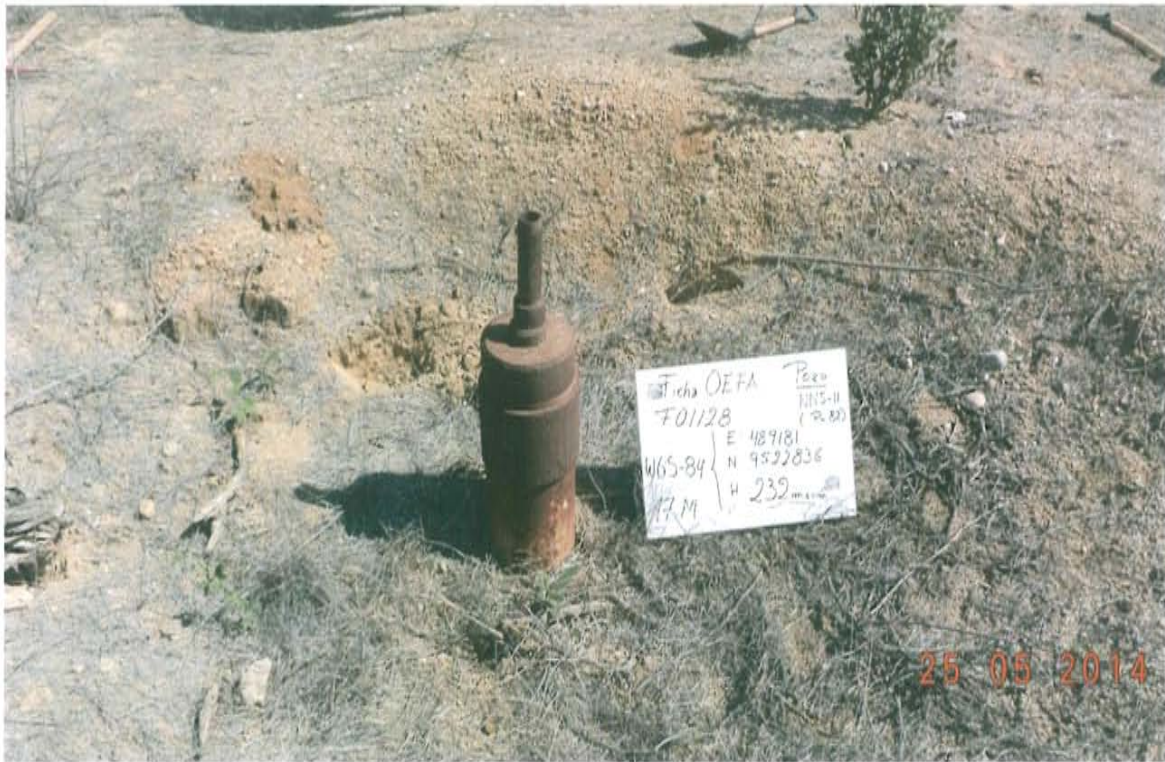
14. Durante la evaluación in situ realizada por el OEFA el 25 de mayo de 2014, se observó un pozo inactivo en superficie que presenta casing corroído de aproximadamente 10 plg de diámetro unida a una tubería de reducción de 2 plg de diámetro, toda la estructura sobresale en 0,9 m desde en nivel de la plataforma y se encuentra a la intemperie. No se observó afloramiento de líquidos ni se percibieron olores característicos a hidrocarburos tampoco se observó suelo impregnado con hidrocarburos y/o residuos industriales alrededor del pozo (ver anexos 1, 2 y 3).

Fotografía N° 1. Identificación del pozo inactivo con código EP-82 (P-82).  
Presenta casing unida a una tubería de reducción abierta y expuesta a la intemperie.

Se trata de un pozo inactivo en superficie que presenta casing corroído de aproximadamente 10 plg de diámetro unida a una tubería de reducción de 2 plg de diámetro, toda la estructura sobresale en 0,9 m desde en nivel de la plataforma y se encuentra a la intemperie. No se observa afloramiento de líquidos ni se perciben olores característicos a hidrocarburos tampoco se observa suelo impregnado con hidrocarburos y/o residuos industriales alrededor del pozo.

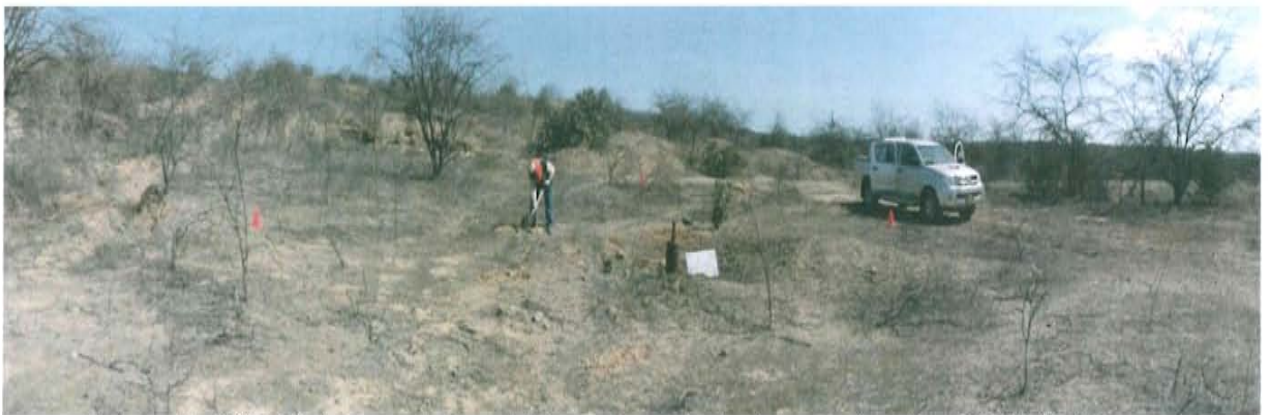
13. El área evaluada donde se ubica el pozo se caracteriza por tener un relieve semiplano rodeado por colinas de pendiente leve con formaciones de matorrales y árboles pequeños dispersos en los alrededores de la plataforma del pozo que se encuentra erosionada por efectos del viento y eventualmente por la lluvias (producidas durante el fenómeno de El Niño). Cuenta con terraplén deteriorado y acceso vehicular en regular estado de conservación hasta el pozo, asimismo no se observaron cursos de agua en los alrededores ni actividades industriales y/o extractivas en un radio de 100 m a la redonda.

Fotografía N° 2. Vista panorámica del área circundante del pozo inactivo EP-82 (P-82).

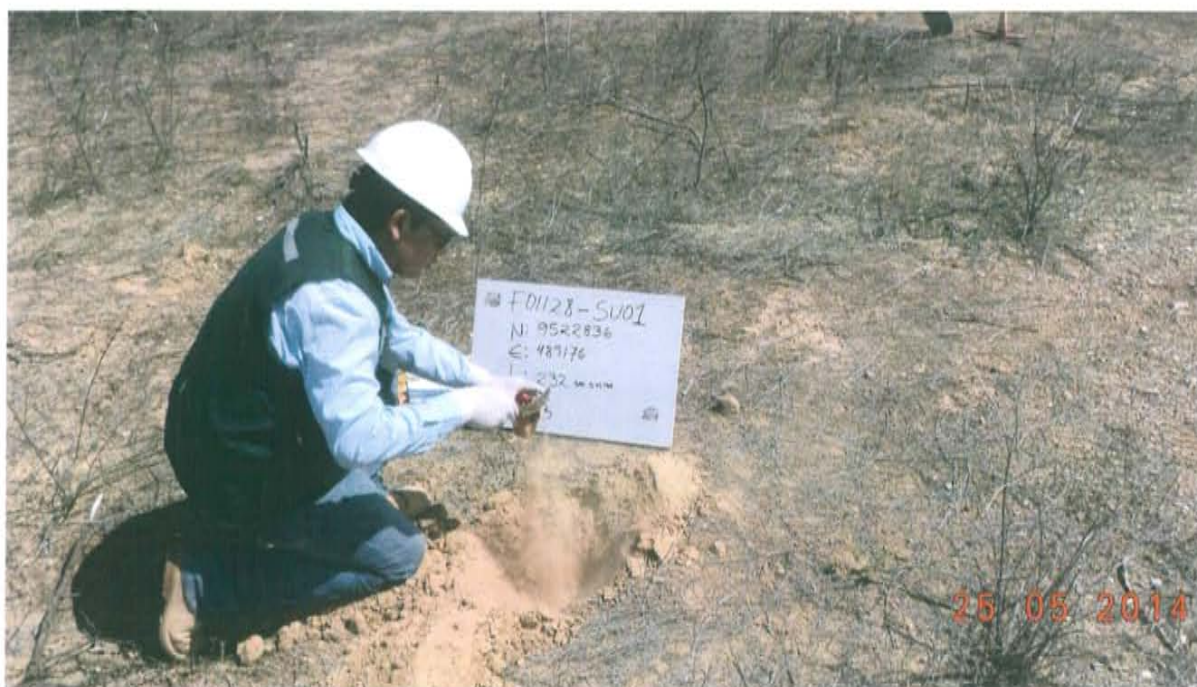
Fotografía N° 3. Toma de muestra de suelo en el punto F01128-SU01, ubicado a 3,2 m aproximadamente del Pozo.

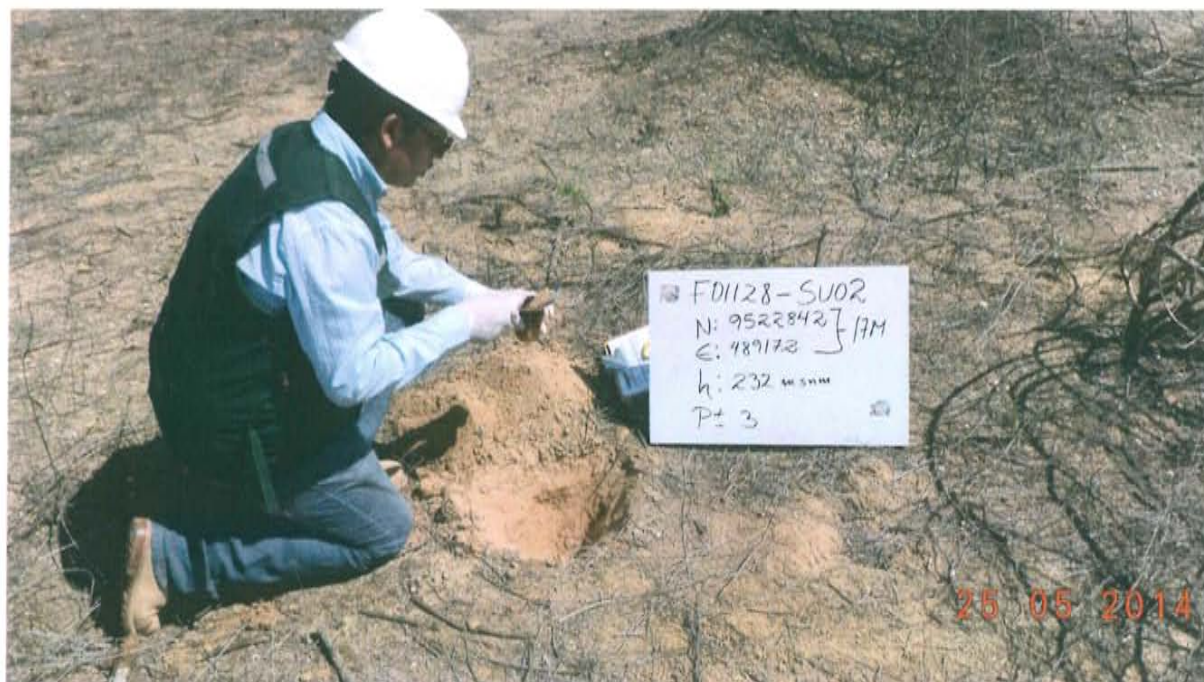
Fotografía N° 4. Toma de muestra de suelo en el punto F01128-SU02, ubicado a 7 m aproximadamente del Pozo.

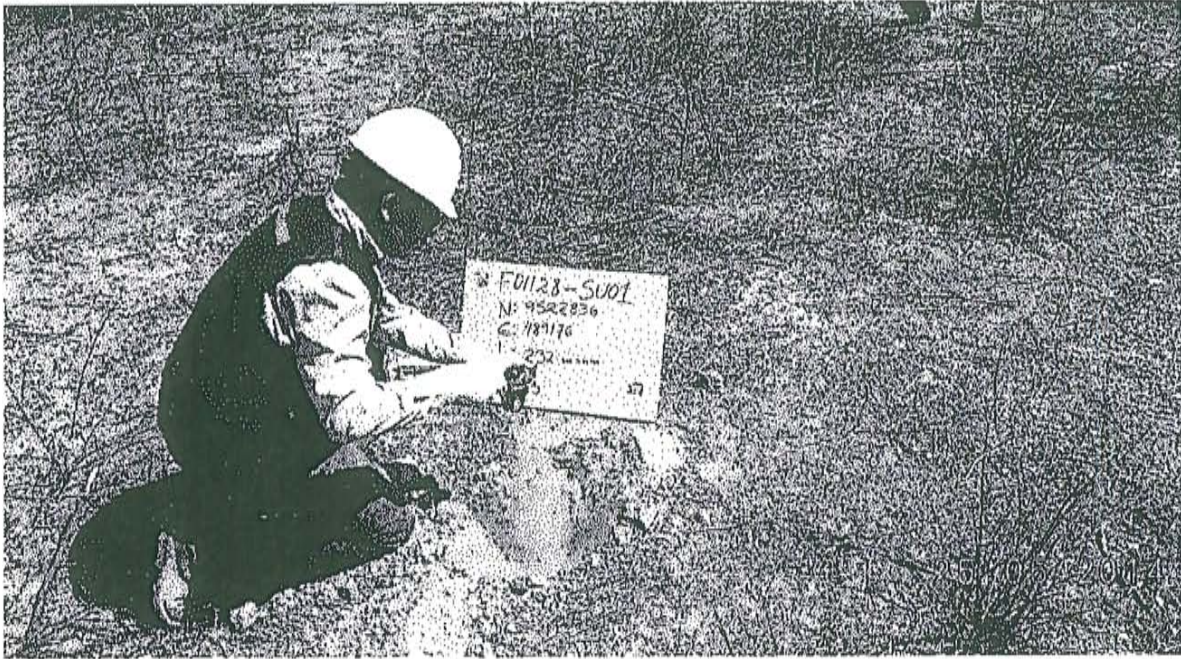
Fotografía N° 1. Toma de muestra de suelo en el punto F01128-SU01, ubicado a 3,2 m aproximadamente del Pozo P-82 (NN5-II).

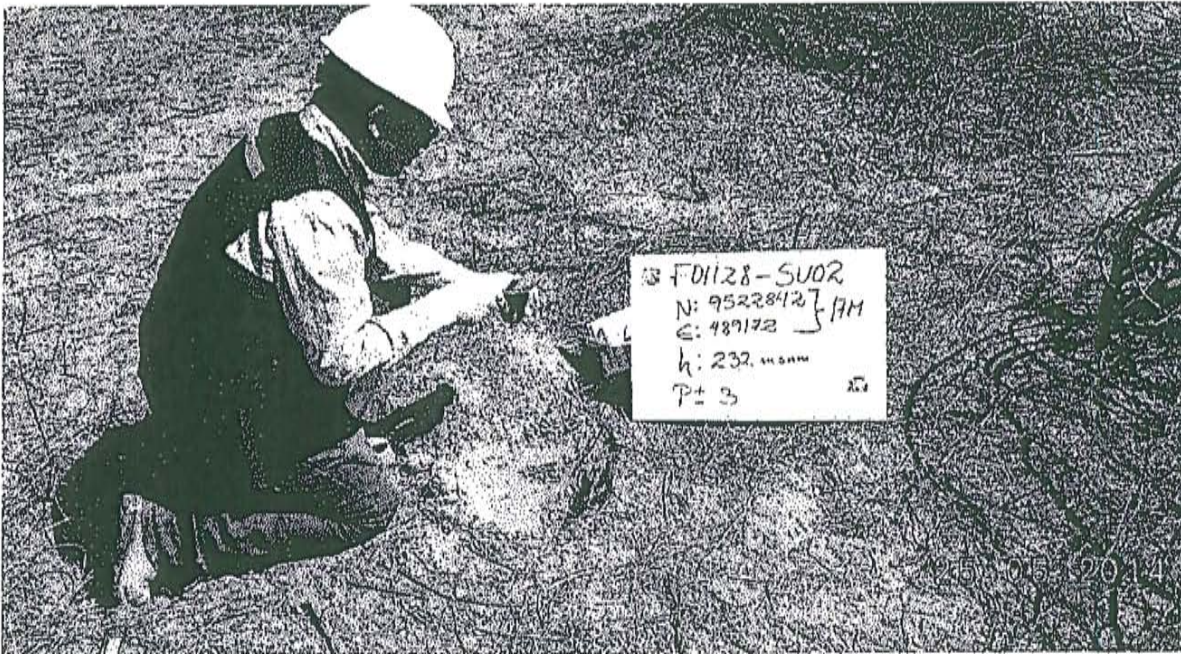
Fotografía N° 2. Toma de muestra de suelo en el punto F01128-SU02, ubicado a 7,0 m aproximadamente del Pozo P-82 (NN5-II).

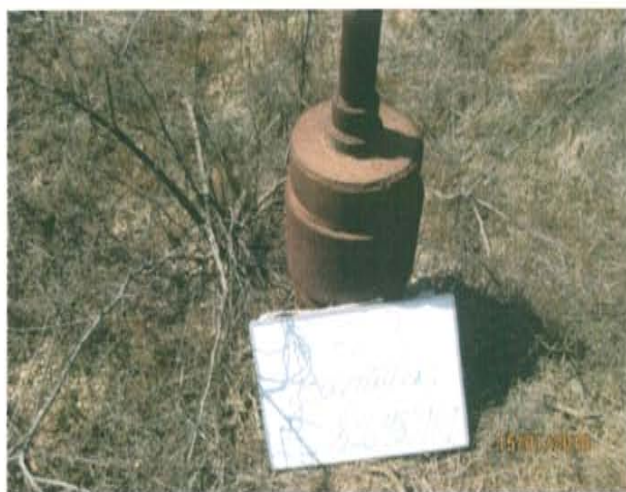
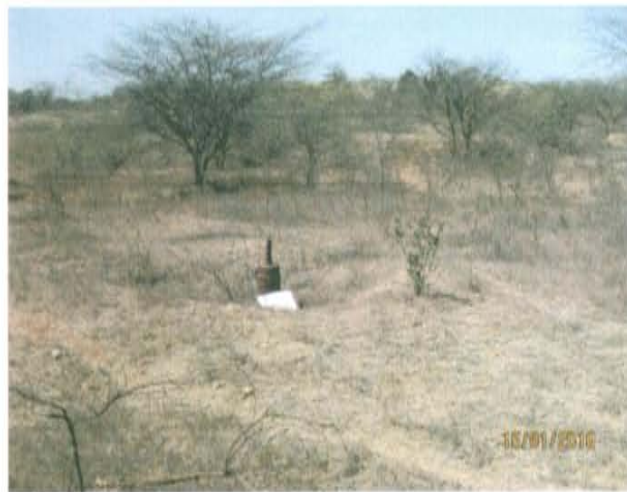
**3. REGISTRO FOTOGRÁFICO**

El pozo sobresale la superficie de un hoyo de tierra y se emplaza en una antigua plataforma con vegetación seca. No cuenta con acceso vial directo.

Inadecuado abandono del pozo por antigua actividad de exploración de hidrocarburos
