INFORME N° 274 - 2014-OEFA/DE-SDCA-CIPASH

ASUNTO : Identificación de pasivo ambiental del subsector hidrocarburos con código de Ficha OEFA F00591, ubicado en el Lote VII/VI (ex Lote VII), en el distrito de La Brea de la provincia Talara del departamento de Piura.

III. IDENTIFICACIÓN DE PASIVO AMBIENTAL DEL SUBSECTOR HIDROCARBUROS CON CÓDIGO DE FICHA OEFA F00591

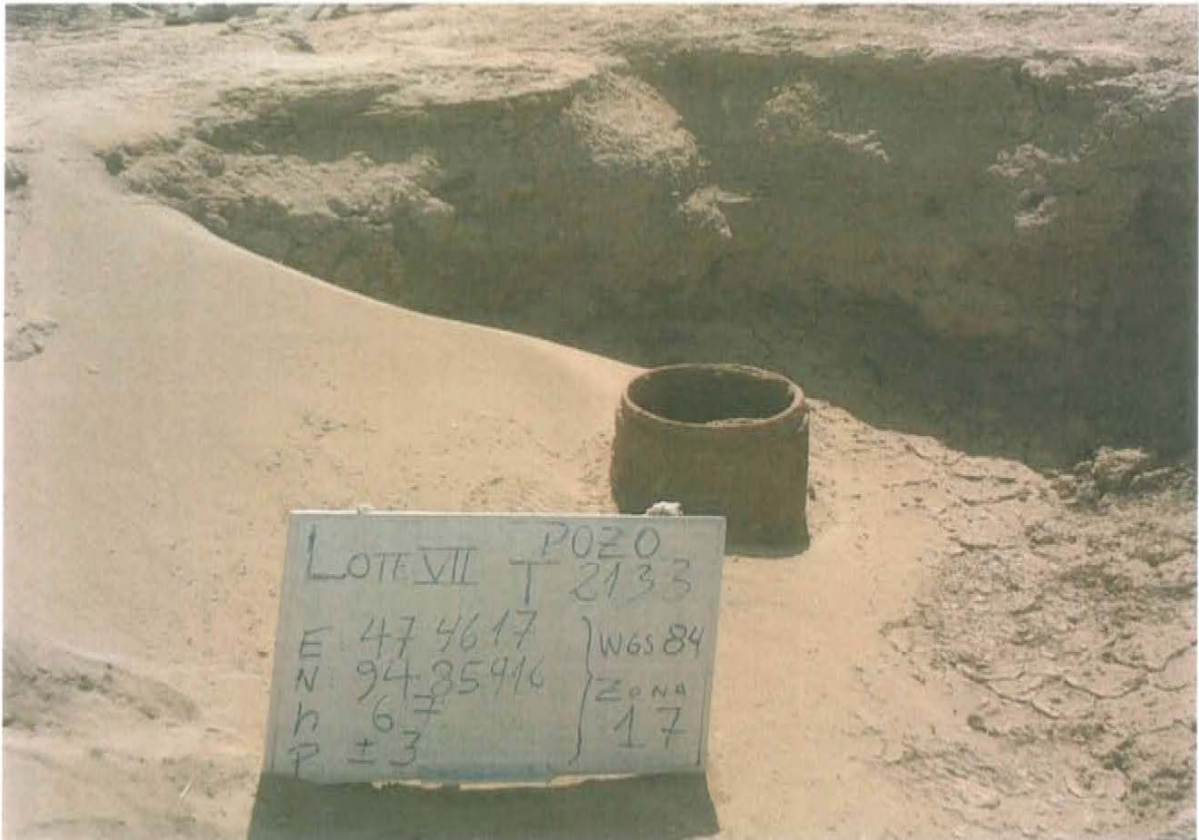
m x 1 m de profundidad y en un terreno nivelado con acceso vehicular directo. Se observa el pozo con el casing corroído expuesto a 0,2 m sobre la superficie del suelo, el cual no presenta cabezal ni alguna válvula de cierre que asegure su hermetismo por lo que se encuentra expuesto al ambiente. Asimismo, se realizó un recorrido en el área circundante al pozo, y no se percibieron emisiones gaseosas fugitivas que provengan del pozo ni se observó afloramiento de fluidos; sin embargo, se observó suelo con residuos de hidrocarburos por lo que se tomaron muestras en las inmediaciones del pozo (ver anexos 1, 2 y 3).

Fotografía N° 01.- Pozo con código PERUPETRO T2133 y con código Ficha OEFA F00591, se observa el casing corroído que no presenta cabezal por lo que se encuentra expuesto al ambiente.

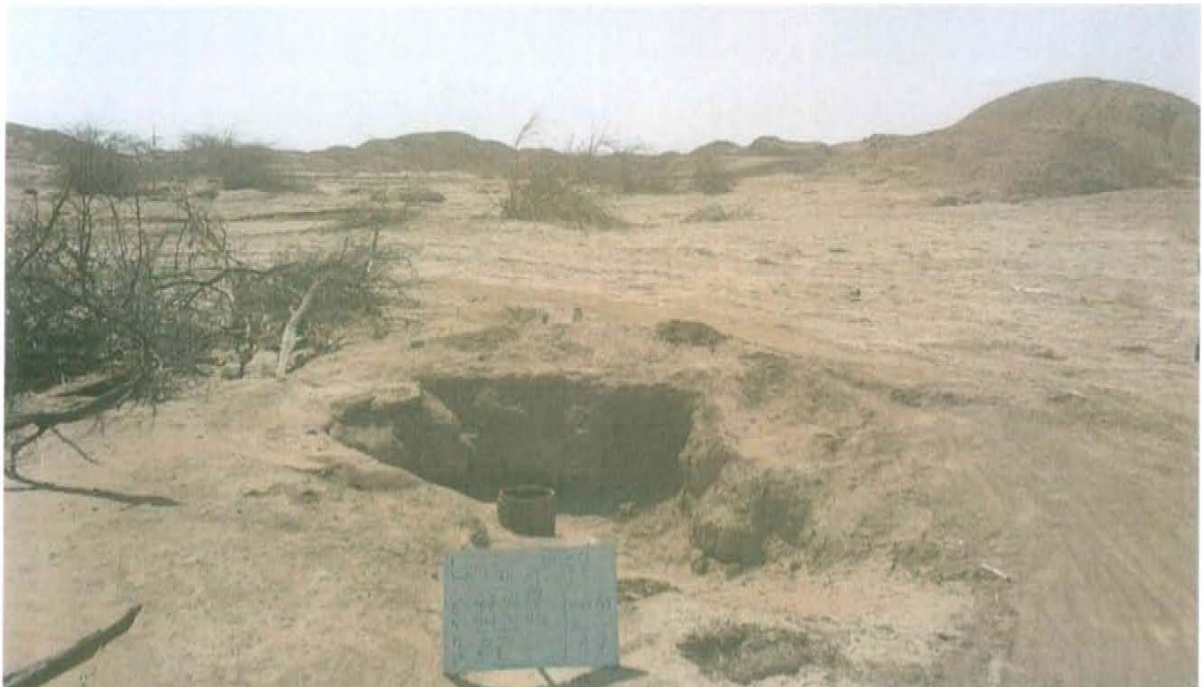
Fotografía N° 02.- Vista panorámica del pozo T2133, se aprecia el terreno nivelado con acceso vehicular directo y se observa vegetación propia de la zona.

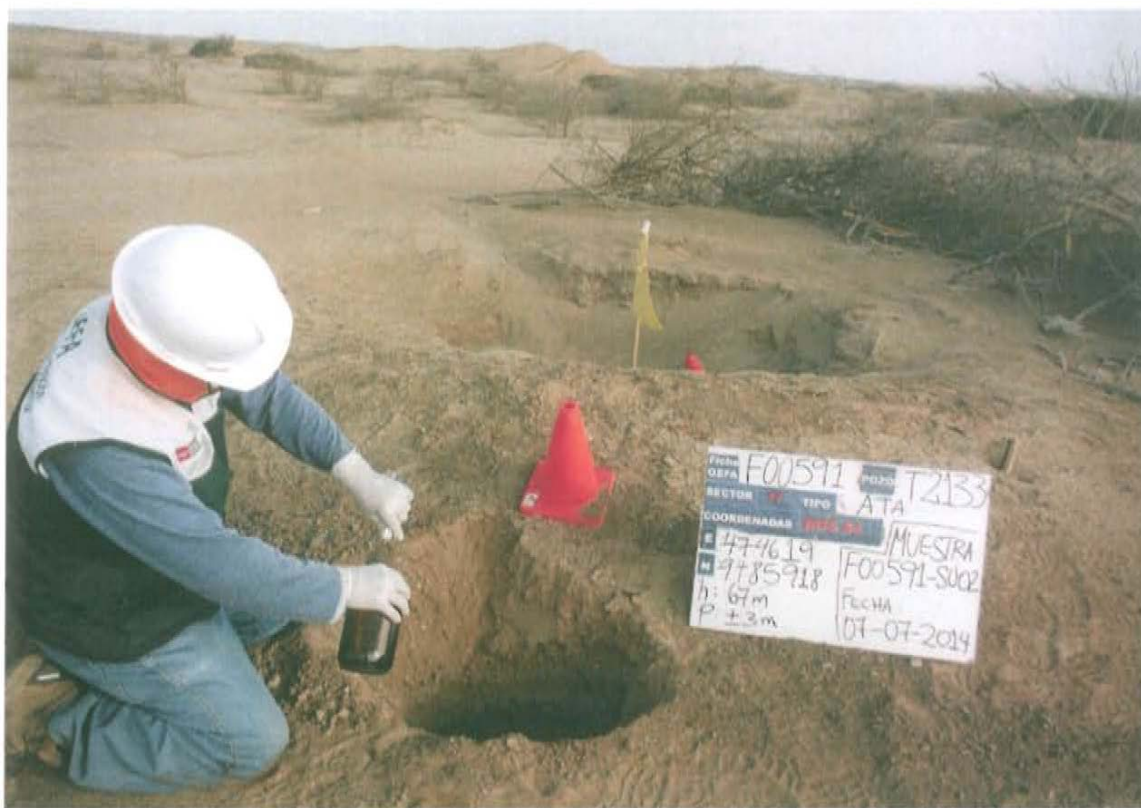
| Matriz | Código del punto de muestreo | Parámetros analizados | Descripción | WGS 84 ZONA 17M | |
|---|---|---|---|---|---|
| Suelo | F00591-SU01 | FH F1 (C ₅ -C ₁₀)* FH F2 (C ₁₀ -C ₂₈) FH F3 (C ₂₈ -C ₄₀) | La muestra de suelo se tomó aproximadamente a 0,5 m del pozo y a 0,3 m de profundidad de la superficie del suelo. | 474617 | 9485916 |

| Matriz | Código de muestra | Parámetros analizados | Resultado | Unidad | ECA o norma referencial | Porcentaje por encima del ECA o norma referencial | Laboratorio | Número de informe de ensayo de laboratorio |
|---|---|---|---|---|---|---|---|--|
| Suelo | F00591-SU01 | FH F2 (C ₁₀ -C ₂₈) | 51 315 | mg/kg | 1 200 | 4 176,2% | Environmental Testing Laboratory S.A.C. | 141645 |
| Suelo | F00591-SU01 | FH F3 (C ₂₈ -C ₄₀) | 20 004 | mg/kg | 3 000 | 566,8% | Environmental Testing Laboratory S.A.C. | 141645 |

Fotografía N° 03.- Toma de muestra de suelo en el punto F00591-SU01, ubicado a 0,5 m aproximadamente del pozo T2133.

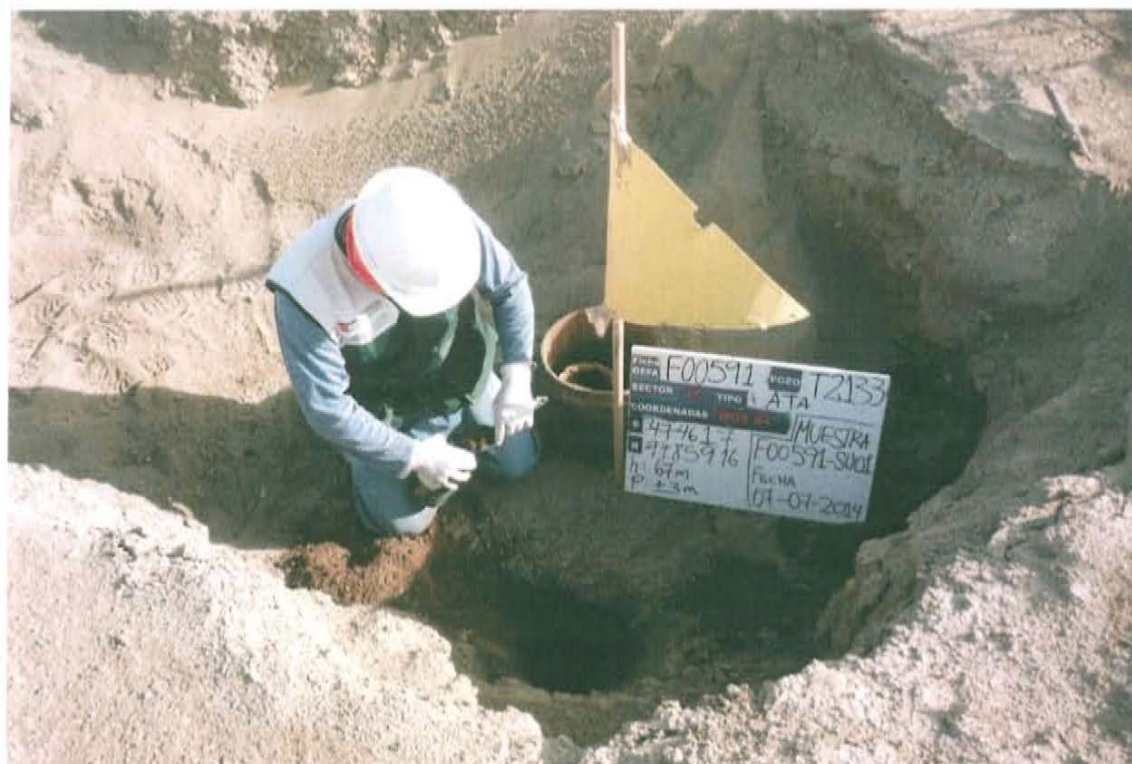
| Matriz | Código del punto de muestreo | Parámetros analizados | Descripción | WGS 84 ZONA 17M | |
|---|---|---|---|---|---|
| Suelo | F00591-SU02 | FH F1 (C ₅ -C ₁₀)* FH F2 (C ₁₀ -C ₂₈) FH F3 (C ₂₈ -C ₄₀) | La muestra de suelo se tomó aproximadamente a 3 m del pozo y a 0,33 m de profundidad de la superficie del suelo. | 474619 | 9485918 |

Fotografía N° 04.- Toma de muestra de suelo en el punto F00591-SU02, ubicado a 3 m aproximadamente del pozo T2133.

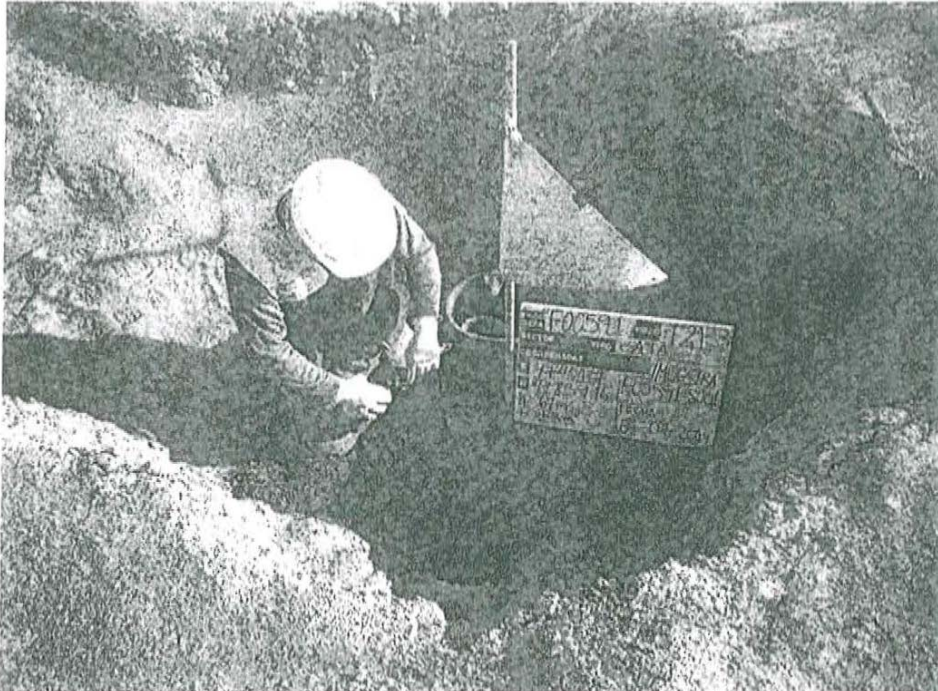
Fotografía N° 1. Toma de muestra de suelo en el punto F00591-SU01, ubicado a 0,50 m aproximadamente del Pozo T2133

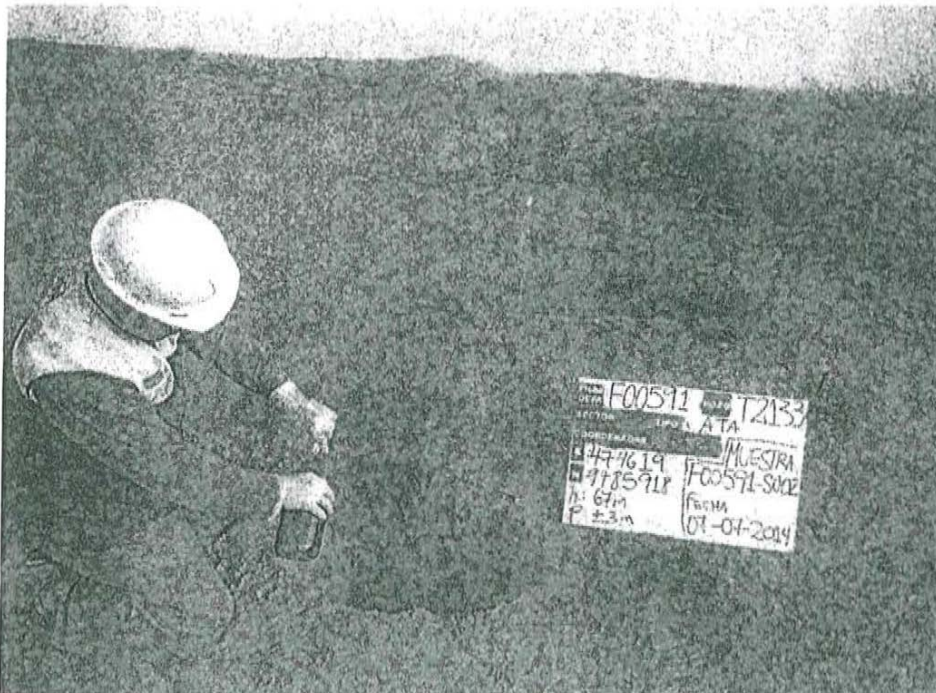
Fotografía N° 2. Toma de muestra de suelo en el punto F00591-SU02, ubicado a 3 m aproximadamente del Pozo T2133

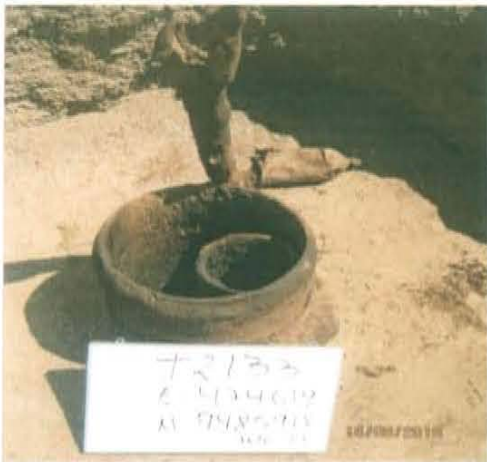
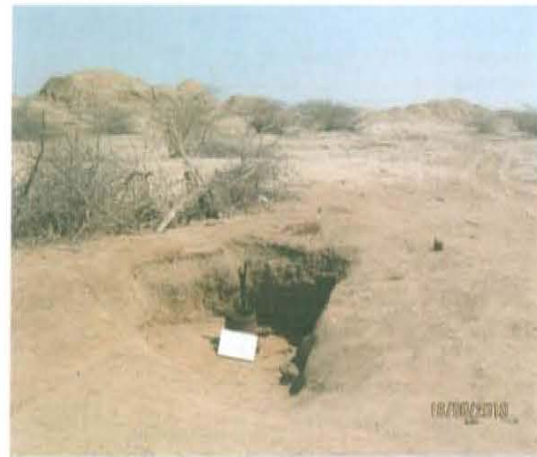
3. REGISTRO FOTOGRÁFICO

Pozo ATA, casing con manchas de hidrocarburo, con signos de fluido en el fondo, cantina destruida, restos de madera y plásticos en locación.

Inadecuado Abandono de Pozo
