**INFORME N° 187-2015-OEFA/DE-SDCA-CIPASH**

**ASUNTO :** Identificación de pasivo ambiental del subsector hidrocarburos con código de Ficha OEFA F02144, ubicado en el Lote VII/VI (ex Lote VII), en el distrito La Brea de la provincia Talara del departamento de Piura.

1. El presente Informe tiene por objeto comunicar que el pozo mal abandonado (con código PERUPETRO T\_883) y las emisiones gaseosas fugitivas, constituyen un pasivo ambiental del subsector hidrocarburos, identificado con código de Ficha OEFA F02144. Este pasivo ambiental se encuentra ubicado en el Lote VII/VI (ex Lote VII), en el distrito La Brea de la provincia Talara del departamento de Piura, el cual fue verificado en campo el 14 de setiembre de 2014 y complementando con una evaluación in situ el 06 de octubre del 2014.

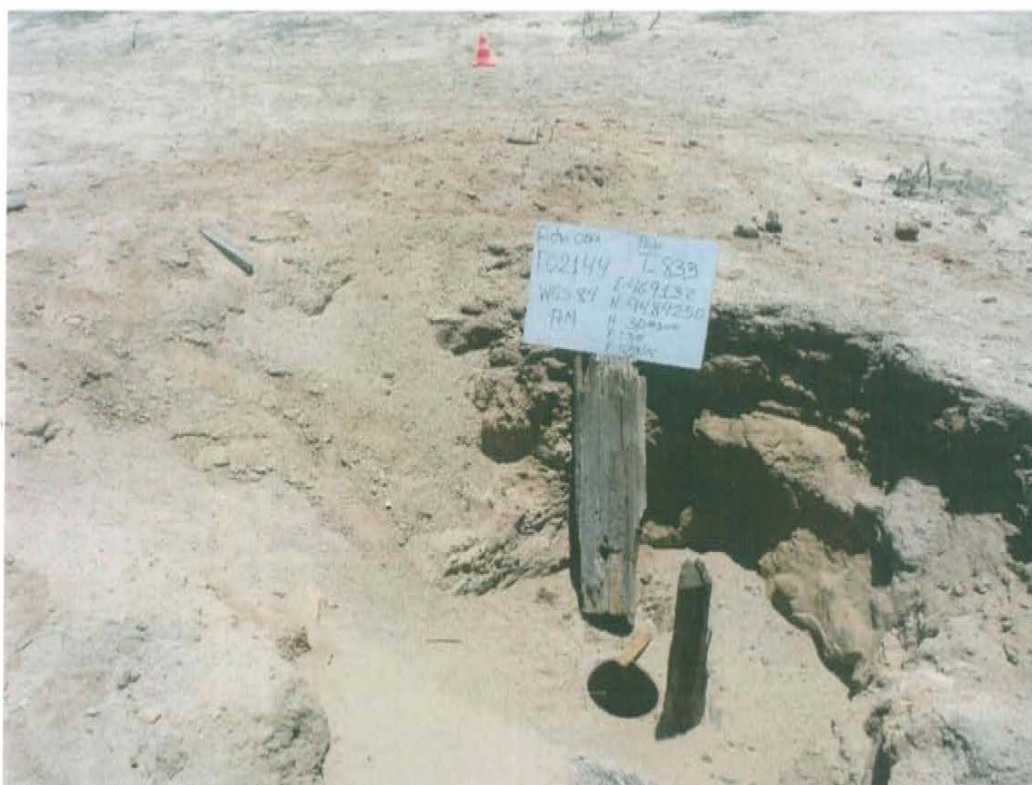
Fotografía N° 1. Se observa casing corroído a nivel de la superficie del suelo en el interior de un hoyo y se encuentra abierto al ambiente.

14. Durante la evaluación *in situ* realizada por el OEFA el 14 de setiembre de 2014, se ubicó un pozo inactivo mal abandonado sobre un terreno no habilitado y no cuenta con acceso vehicular. Se observó casing corroido de aproximadamente de 8 plg de diámetro a nivel de la superficie del suelo en el interior de un hoyo, por las condiciones en las que se encuentra se considera un pozo abierto al ambiente. No se visualizó afloramiento superficial de líquidos; sin embargo, se percibió emisiones gaseosas provenientes del pozo y se apreció restos de maderas en el área (ver anexos 1, 2 y 3).

30. La presencia del casing (tubería de revestimiento) expuesto sin ningún recubrimiento o señalización representa un peligro potencial para la salud de la población; asimismo, las emisiones de gases detectadas en boca del pozo, podrían causar afectación en la salud de la población en caso de ser inhalados en forma continua y prolongada.

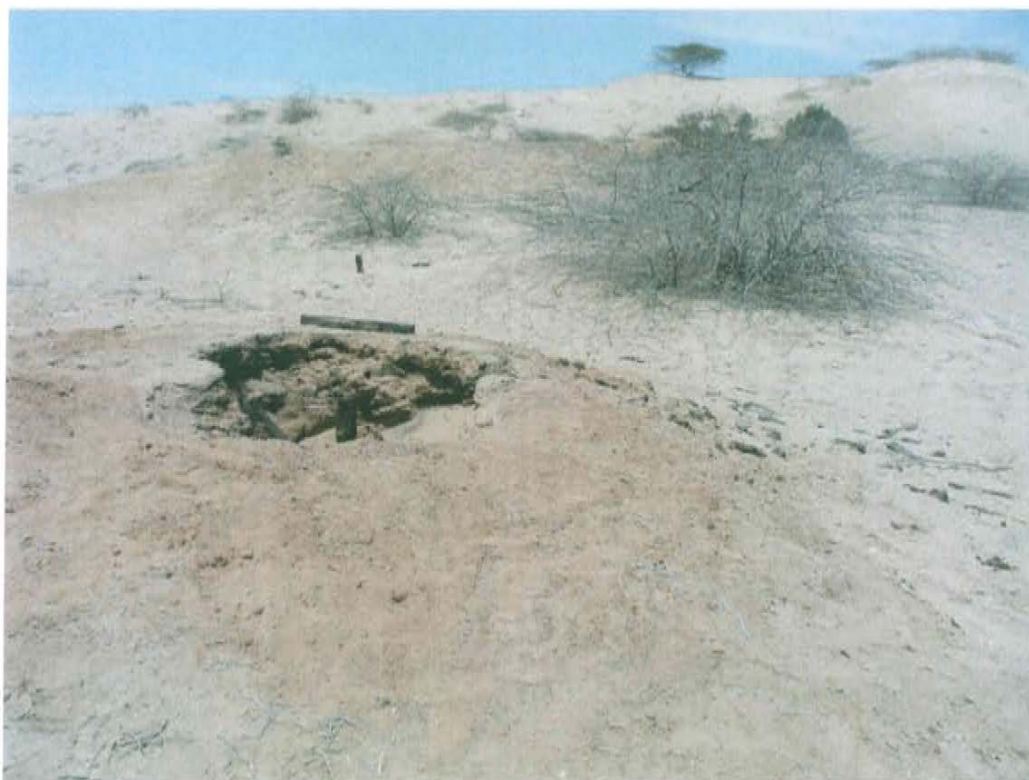
Fotografía N° 2. Vista panorámica de la ubicación del Pozo T\_833, se caracteriza por presentar relieves accidentadas en forma de lomas con pendientes baja.

13. El área evaluada donde se ubica el pozo, se caracteriza por presentar relieves accidentados en forma de lomas con pendientes baja y al costado izquierdo de una quebrada seca, con escasa vegetación de halófitas en pequeñas manchas verdes alrededor del pozo y la red de drenaje es densa. No se observa viviendas cercanas, paisaje natural con ausencia de actividades extractivas de hidrocarburos en el área.

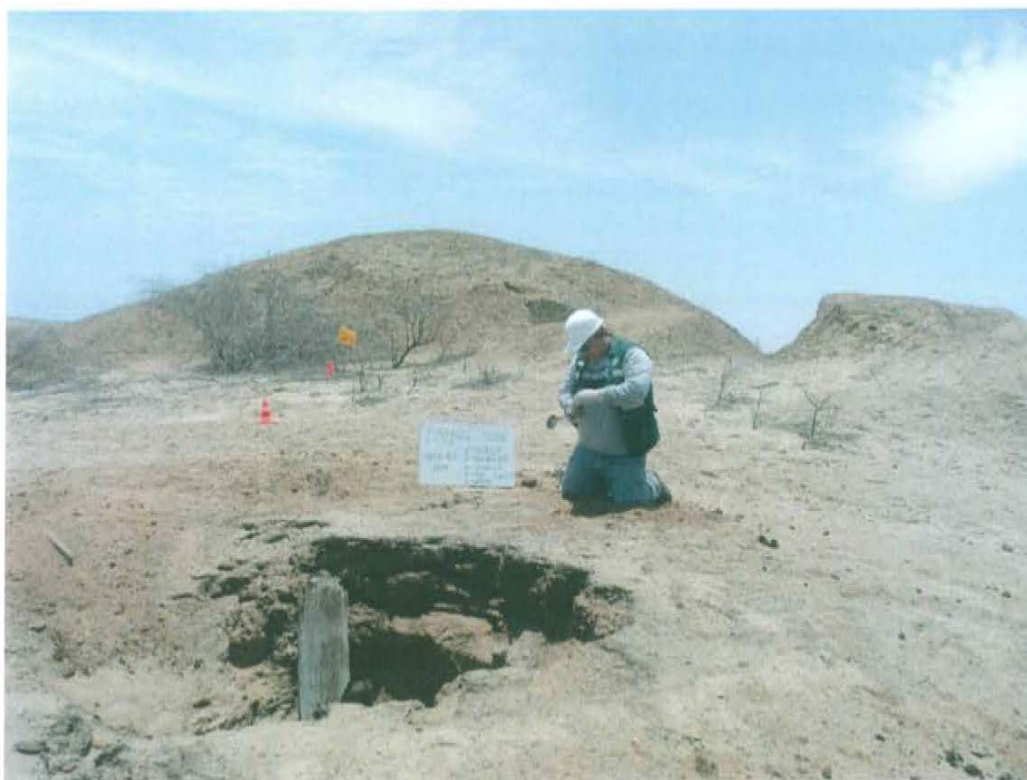
Fotografía N° 3. Toma de muestra de suelo en el punto F02144-SU01, ubicado a 1,9 m aproximadamente, al noroeste del Pozo T\_883.

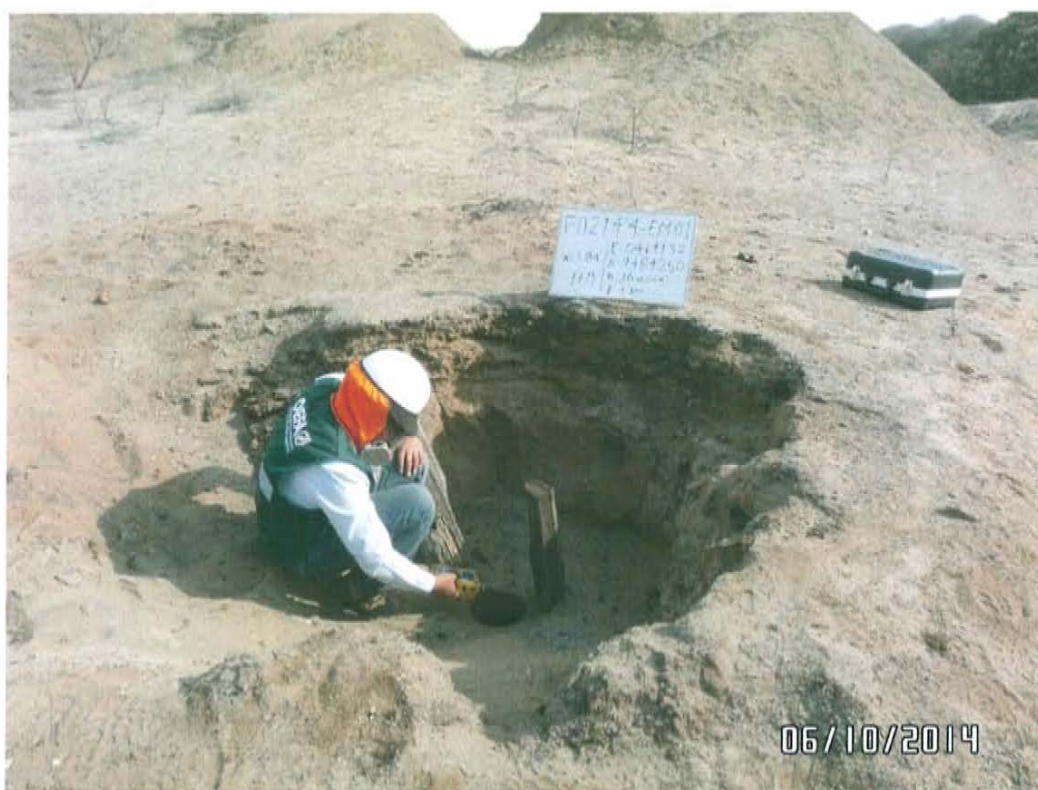
Fotografía N° 4. Medición en el punto F02144-EM01, ubicado en boca del Pozo T\_883.

26. Los resultados obtenidos en boca de pozo (F02144-EM01) muestran la presencia de COVs y que el Limite Inferior de Explosividad (LEL) alcanza valores de 100 %, evidenciando que las emisiones gaseosas fugitivas provenientes del pozo están compuestas por una mezcla de gases con características inflamables; las emisiones gaseosas fugitivas provenientes de este pozo podrían estar generando un aporte de metano al ambiente contribuyendo así con el efecto invernadero. Cabe precisar que se detectaron pequeñas concentraciones de H<sub>2</sub>S.

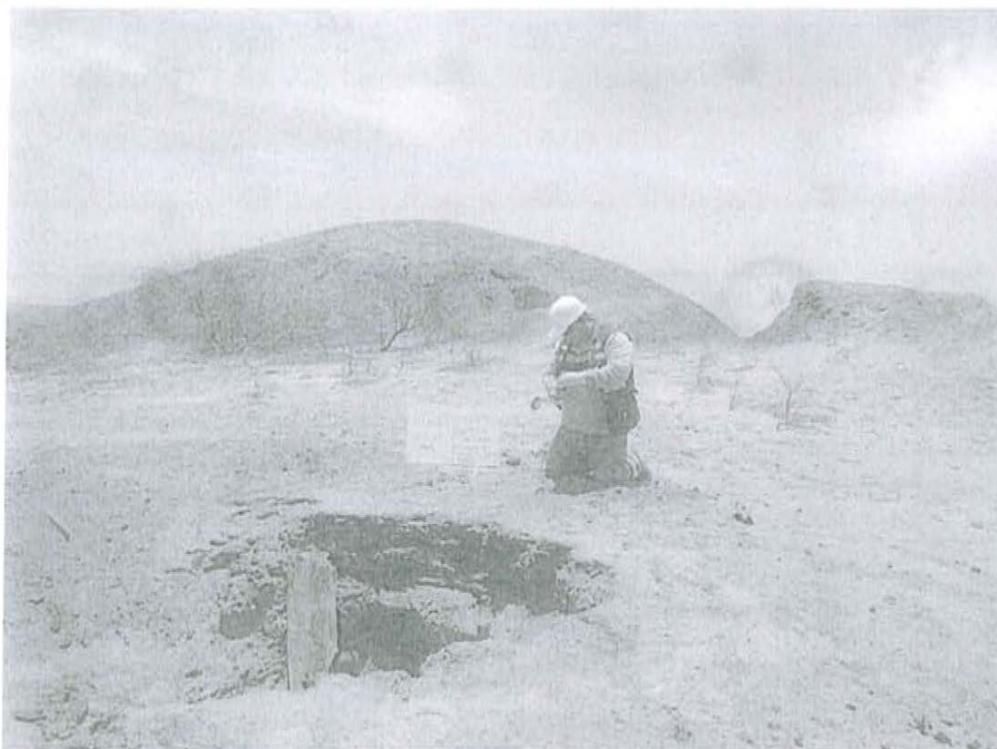
Fotografía N° 1. Toma de muestra de suelo en el punto F02144-SU01, ubicado a 1,9 m aproximadamente, al noroeste del Pozo T\_883.

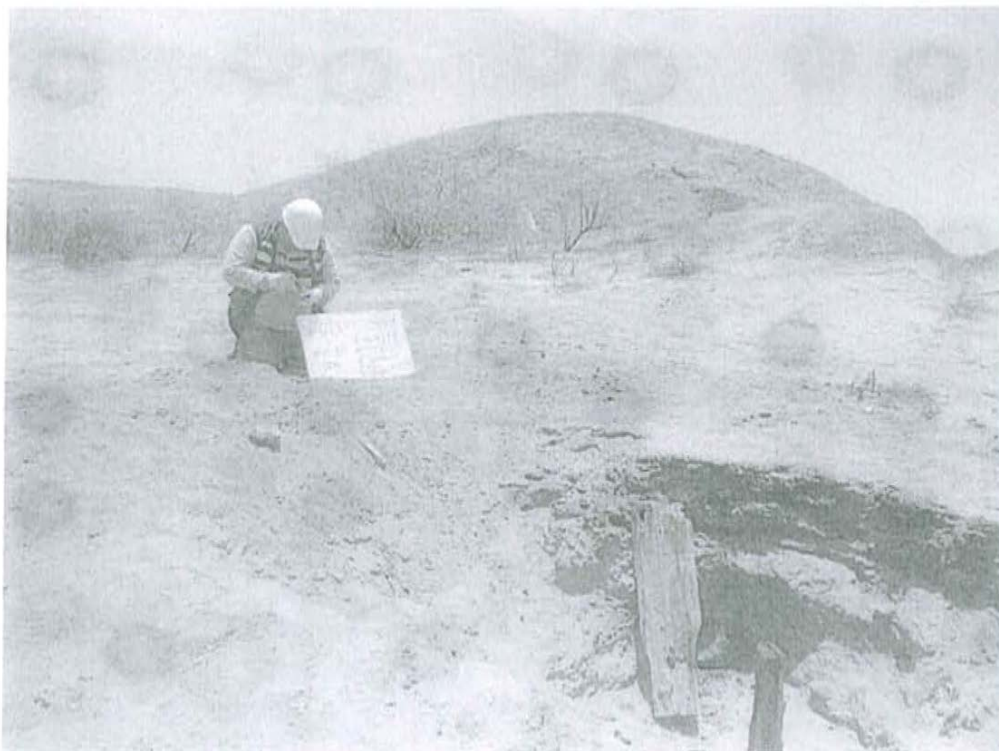
Fotografía N° 2. Toma de muestra de suelo en el punto F02144-SU02, ubicado a 2,4 m aproximadamente, al oeste del Pozo T\_883.

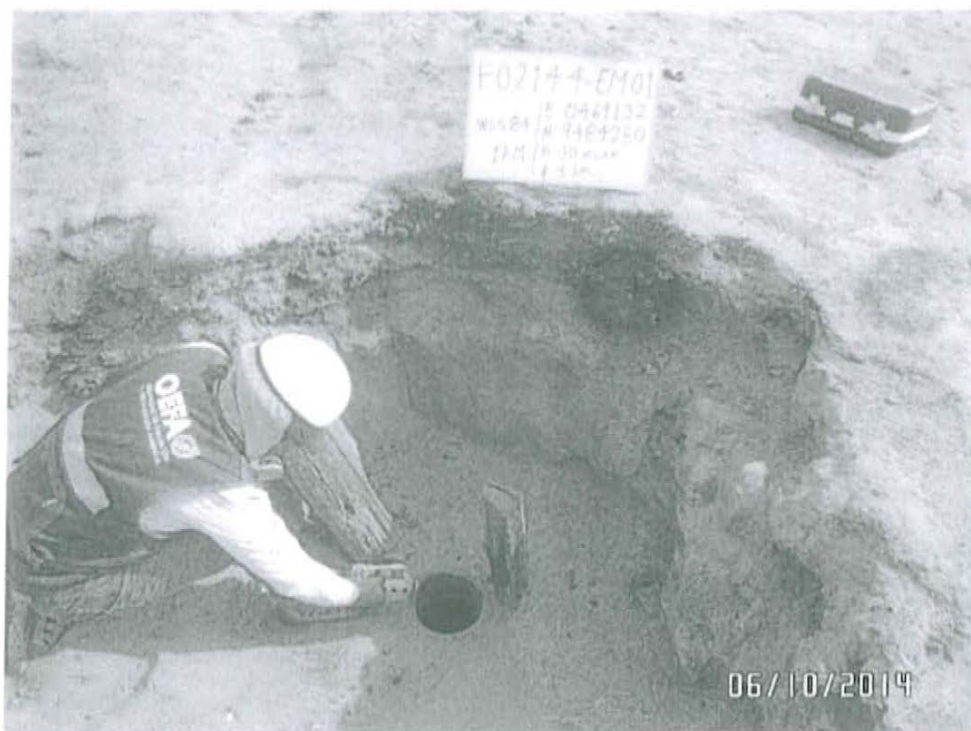
Fotografía N° 1. Medición en el punto F02144-EM01, ubicado en boca del Pozo T\_883.

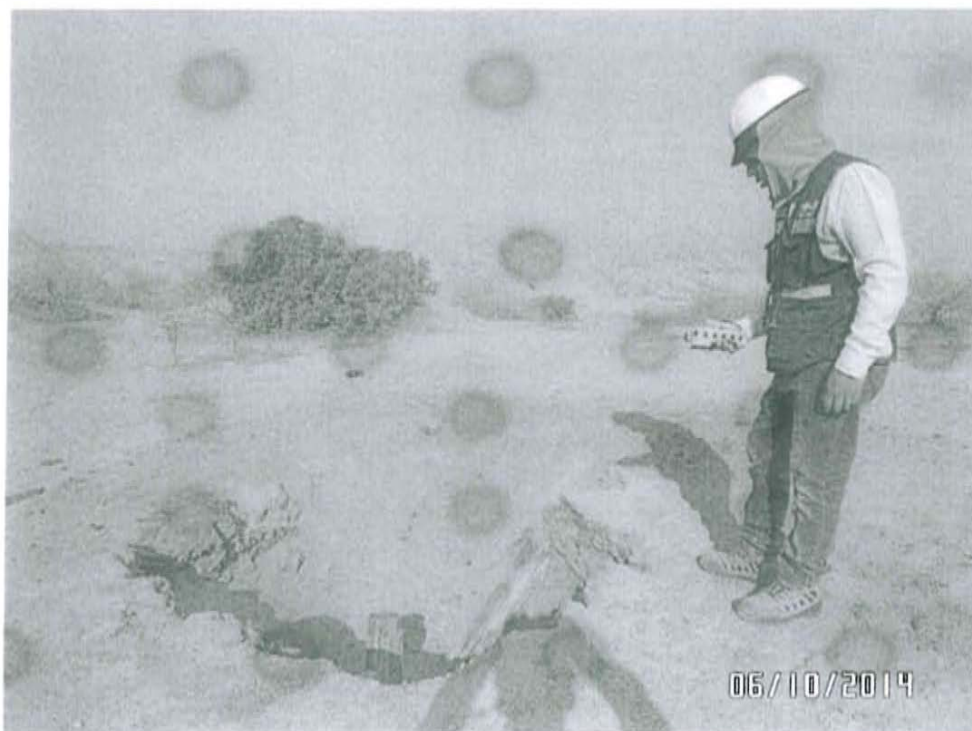
Fotografía N° 2. Mediciones en F02144-VA01, recorrido en el área circundante alrededor del Pozo T\_883.

27. Los resultados obtenidos en los alrededores a la ubicación del pozo (F02144-VA01) muestran que se detectó presencia de COVs, y valores mínimo de H<sub>2</sub>S; asimismo, los valores para el Limite Inferior de Explosividad (LEL) fue 0% y los niveles de oxígeno en esta área fueron los normales (20,9%).

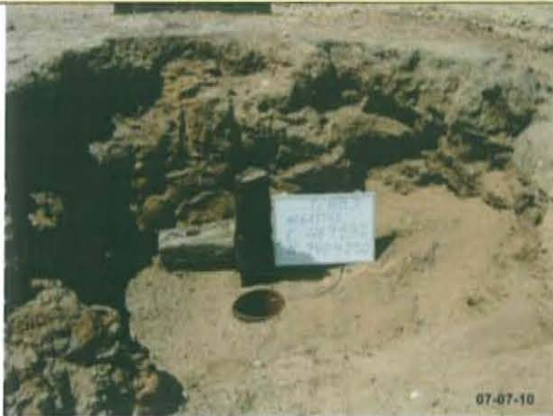
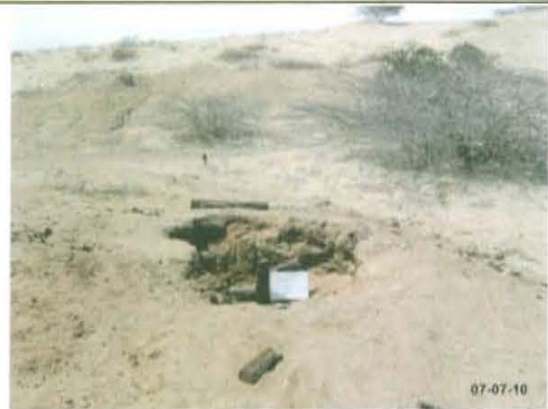
**3. REGISTRO FOTOGRÁFICO**

Descripción del Aspecto Social: No se visualizó indicios de presencia de pobladores para extracción de Hidrocarburo.

Inadecuado abandono del pozo
