**INFORME N° 1415- 2015-OEFA/DE-SDCA-CIPASH**

Asunto : Identificación de Pasivo ambiental del subsector hidrocarburos  
con código de Ficha OEFA F03010, ubicado en el Lote VII/VI (ex  
Lote VI), en el distrito de Pariñas de la provincia Talara del  
departamento de Piura.

Tipo de informe : Informe de Pasivo Ambiental

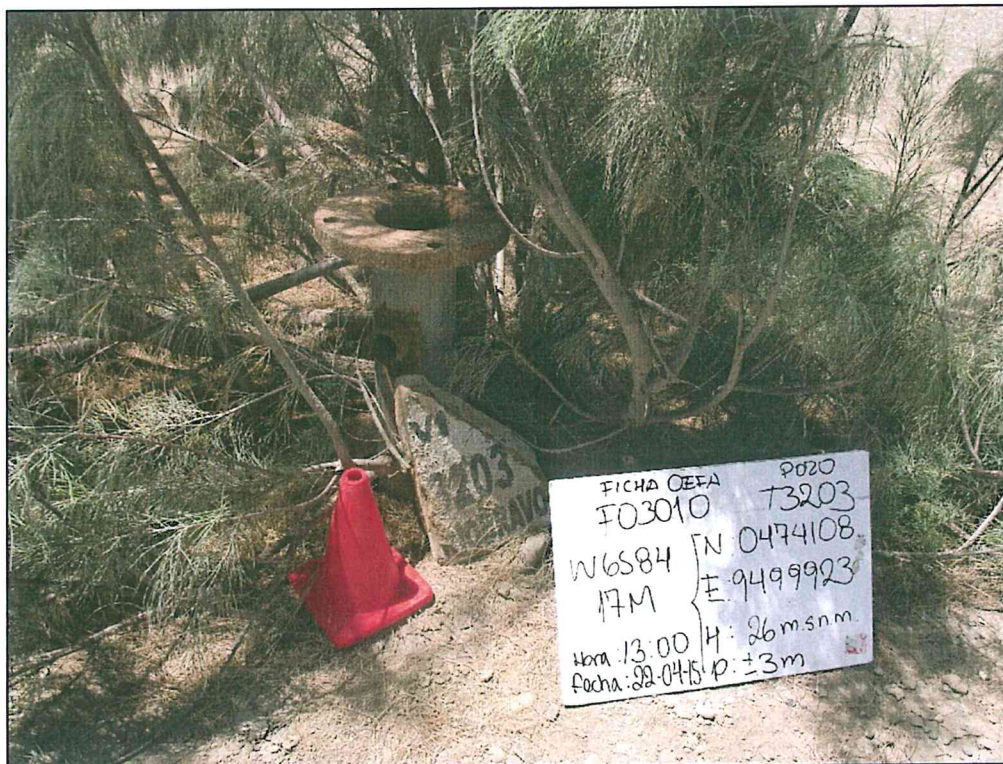
14. Durante la evaluación *in situ* realizada por el OEFA el 22 de abril de 2015, se ubicó un pozo inactivo y ligeramente corroído, con casing de 10 pulgadas de diámetro y de 1 m de altura sobre el nivel del suelo, sin cabezal y unido a una brida abierta, el casing presentó 2 tuberías laterales sin válvulas que aseguren su hermetismo. No se observó afloramiento de fluidos, ni derrame de hidrocarburos en el suelo alrededor del pozo. Además, el pozo contaba con acceso vehicular por una trocha carrozable que llegaba hasta una plataforma habilitada del pozo.

Fotografía N° 1. Ubicación del pozo inactivo, con casing de superficie de 10 plgs de diámetro y 1 m de altura sobre el nivel del suelo, además, el casing presenta 2 tuberías laterales sin válvulas que aseguren su hermetismo.

17. En ese sentido, de la revisión documentaria y evaluación *in situ* se tiene que el pozo se encuentra mal abandonado, toda vez que no se encuentra herméticamente cerrado ni en condiciones seguras para el abandono, conforme se establece el Artículo 2° del Decreto Supremo N° 032-2004-EM - Reglamento de las Actividades de Exploración y Explotación de Hidrocarburos<sup>6</sup>. Además de presentar suelo contaminado con hidrocarburos en el área circundante al pozo.

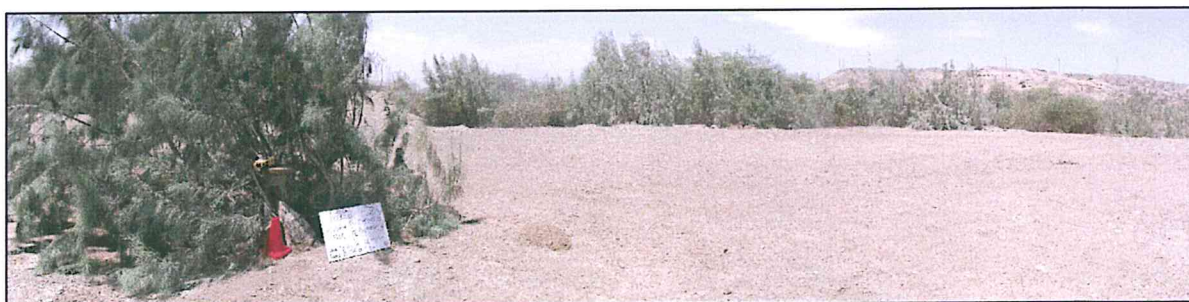
13. El área evaluada presentó fisiografía representada por la presencia de lomas elevadas al Sur del pozo, se visualizó suelo pedregoso y gravoso, de relieve irregular con fuerte potencial de erosión, siendo un importante factor de erosión el viento, las actividades de extracción petrolera y eventualmente las lluvias. Se observó presencia de escasa vegetación natural característica distribuida en parches y conformada por algunos árboles de pino silvestre que están en toda el área evaluada. Además, se observaron instalaciones eléctricas en los alrededores del pozo.

Fotografía N° 2. Vista panorámica del pozo evaluado T3203 que presenta fisiografía representada por la presencia de lomas en los alrededores, el suelo es pedregoso y gravoso, de relieve irregular y con fuerte potencial de erosión.

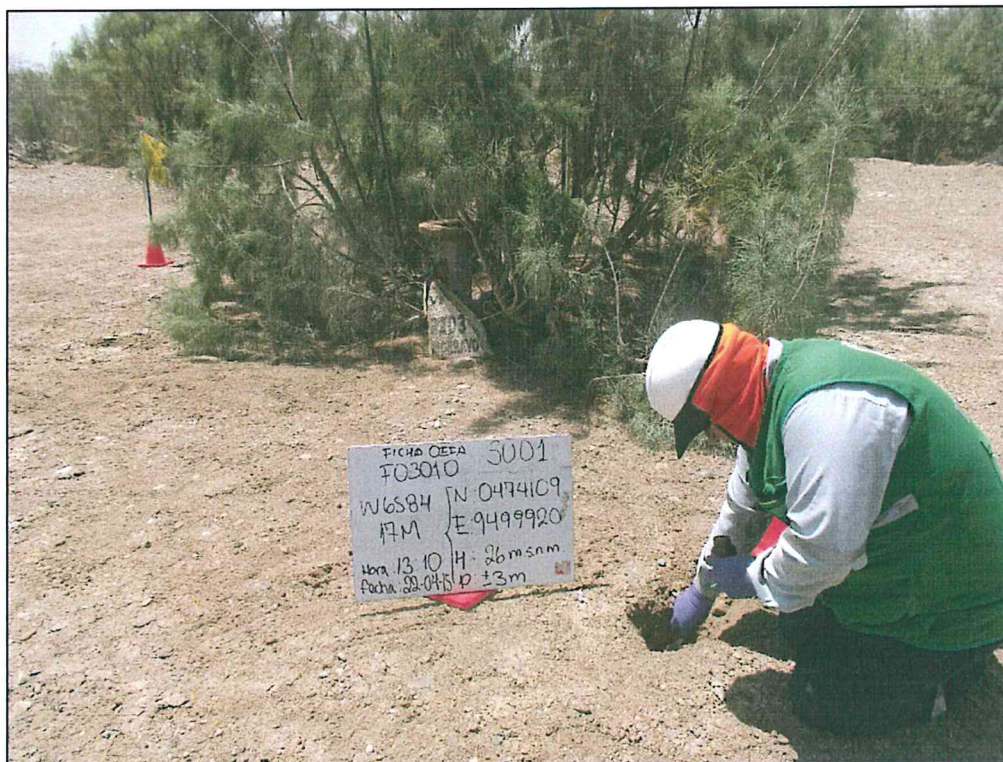
Fotografía N° 3. Toma de muestra de suelo en el punto F03010-SU01, ubicado a 2,5 m de distancia aproximadamente del Pozo T3203.

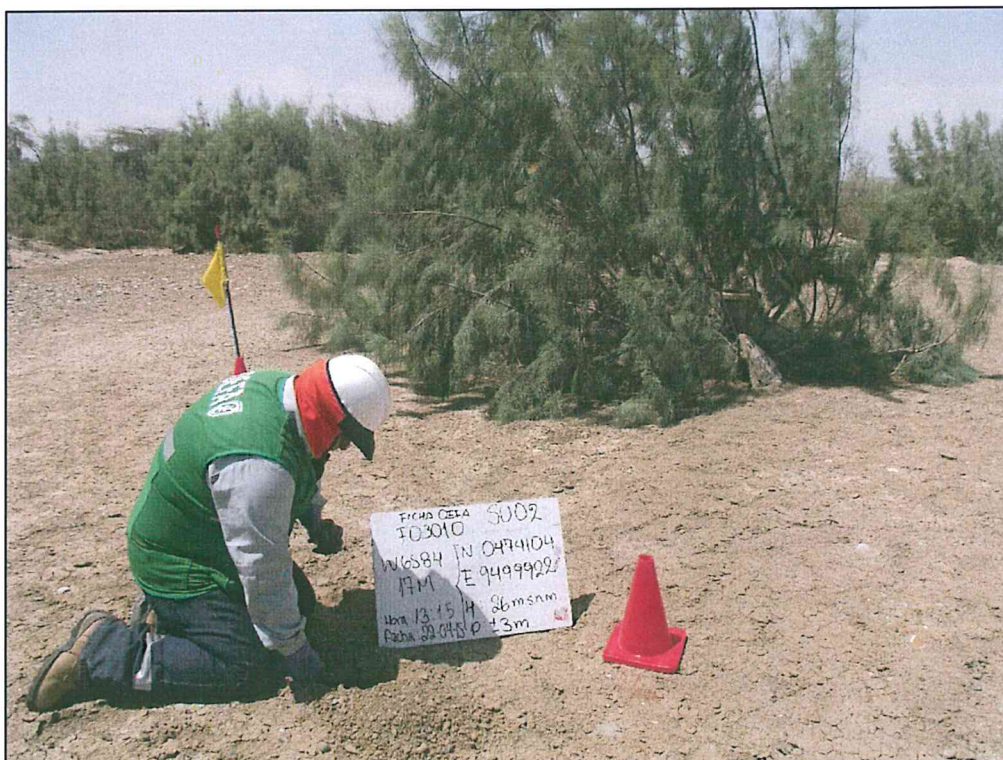
Fotografía N° 4. Toma de muestra de suelo en el punto F03010-SU02, ubicado a 4 m aproximadamente del Pozo T3203.

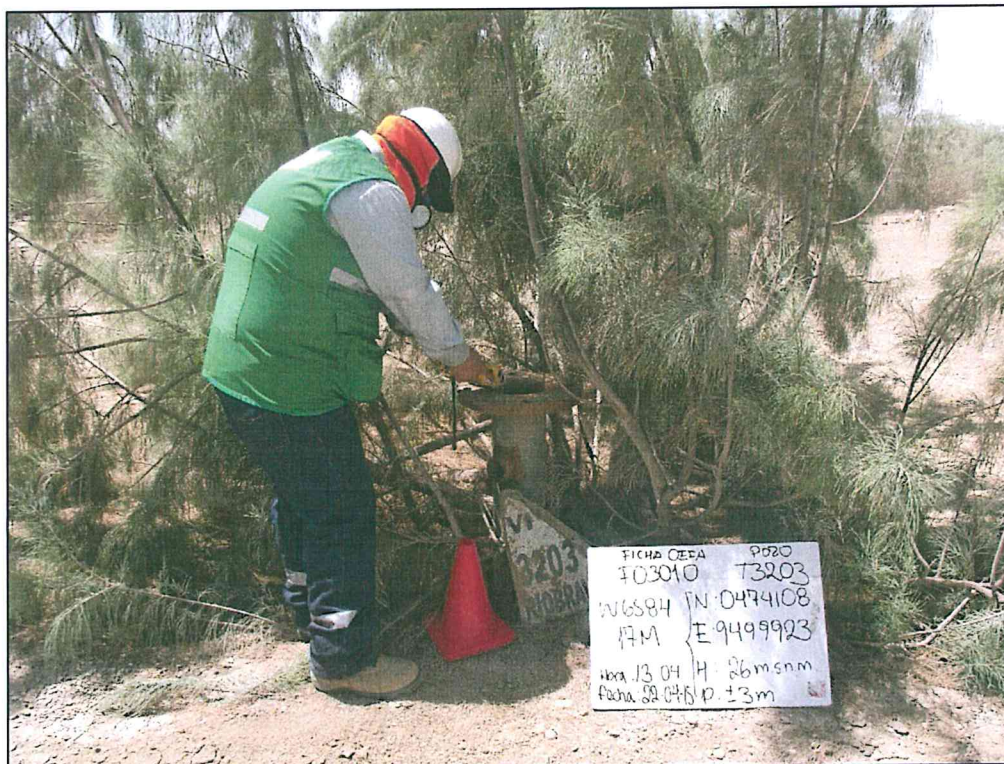
27. Los resultados obtenidos en boca de pozo (F03010-EM01) no muestran la presencia de COVs ni muestran valores de Límite Inferior de Explosividad (LEL) evidenciando que no se detectaron emisiones gaseosas fugitivas provenientes del pozo; asimismo, los niveles de oxígeno en esta área fueron los normales (20,9%). Las concentraciones de H<sub>2</sub>S, no son consideradas relevantes debido a que no son cuantificados en su promedio de concentración.

Fotografía N° 5. Medición en el punto F03010-EM01, ubicado en la fuente de emisión de la boca del Pozo T3203.

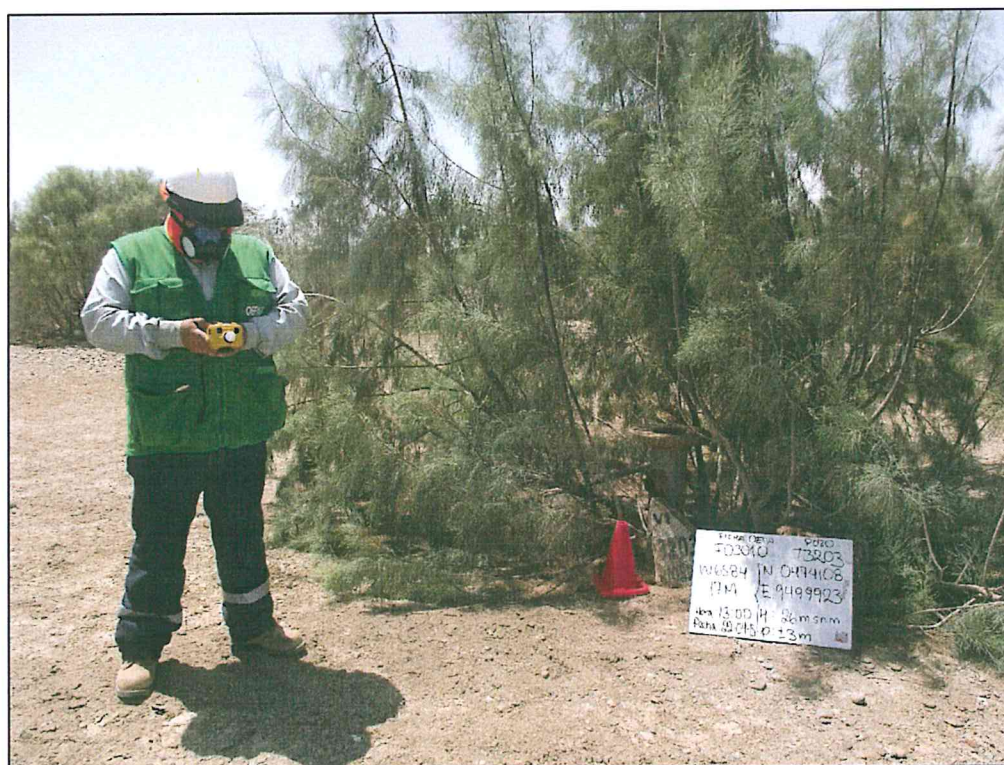
28. Los resultados obtenidos en los alrededores de la ubicación del pozo (F03010-VA01) muestra que no se detectaron emisiones gaseosas fugitivas y las concentraciones de H<sub>2</sub>S, no son consideradas relevantes ya que no son cuantificados en su promedio de concentración.

Fotografía N° 6. Mediciones en el punto F03010-VA01 alrededor del pozo T3203, en un radio de 1 m de distancia y con una duración de 5 minutos

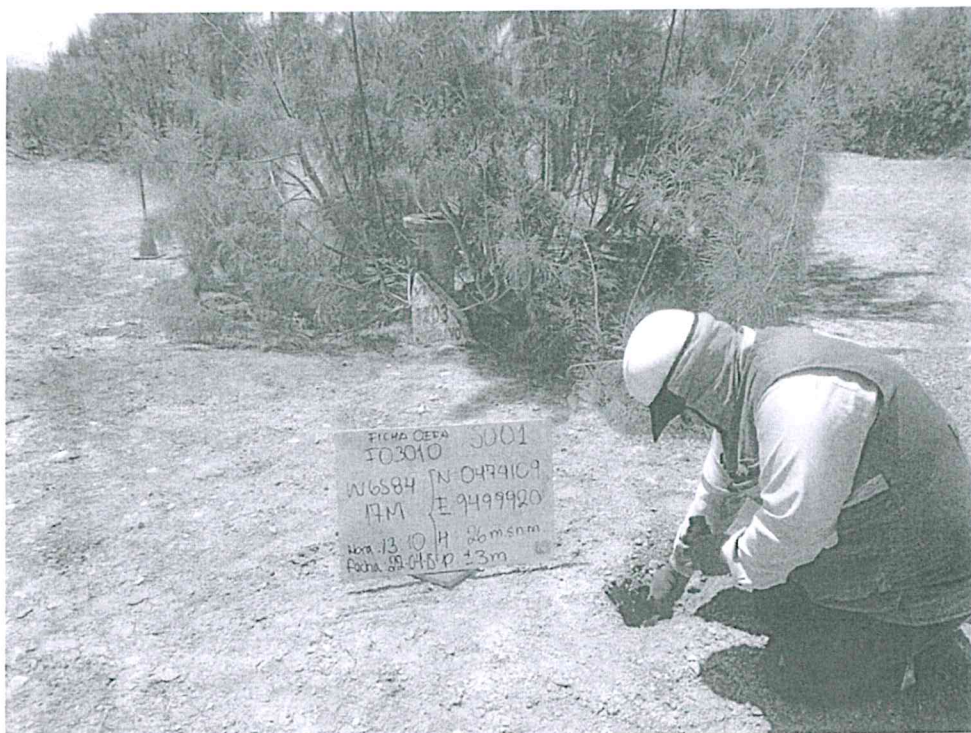
Fotografía N° 1. Toma de muestra de suelo en el punto F03010-SU01, ubicado a 2,5 m aproximadamente al sur de la ubicación del pozo T3203

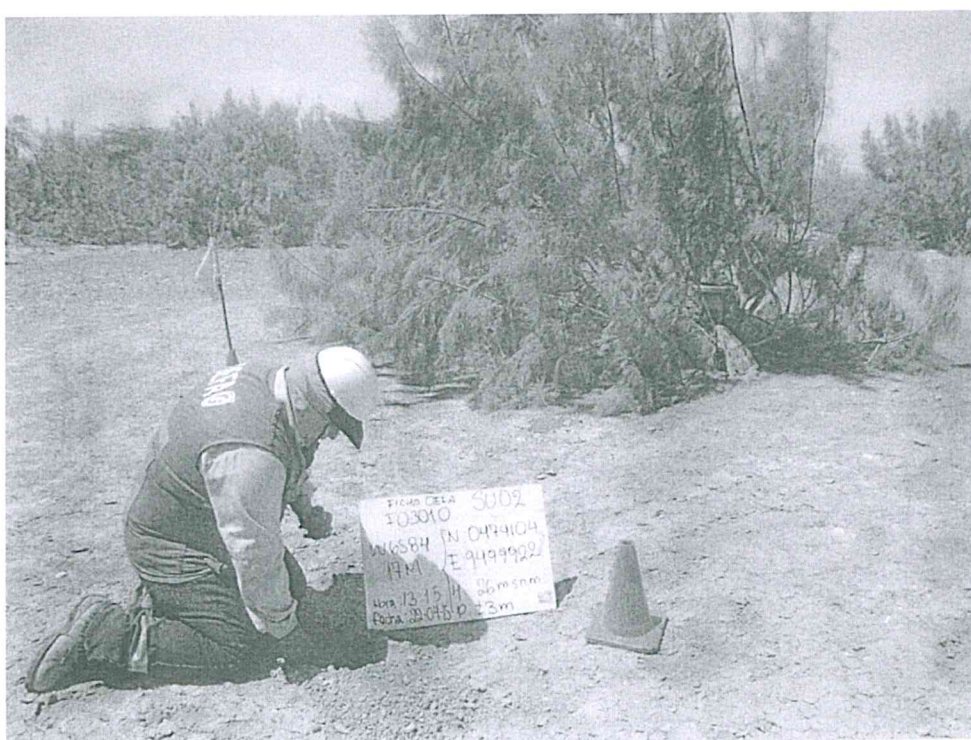
Fotografía N° 2. Toma de muestra de suelo en el punto F03010-SU02, ubicado a 4 m aproximadamente al este de la ubicación del pozo T3203

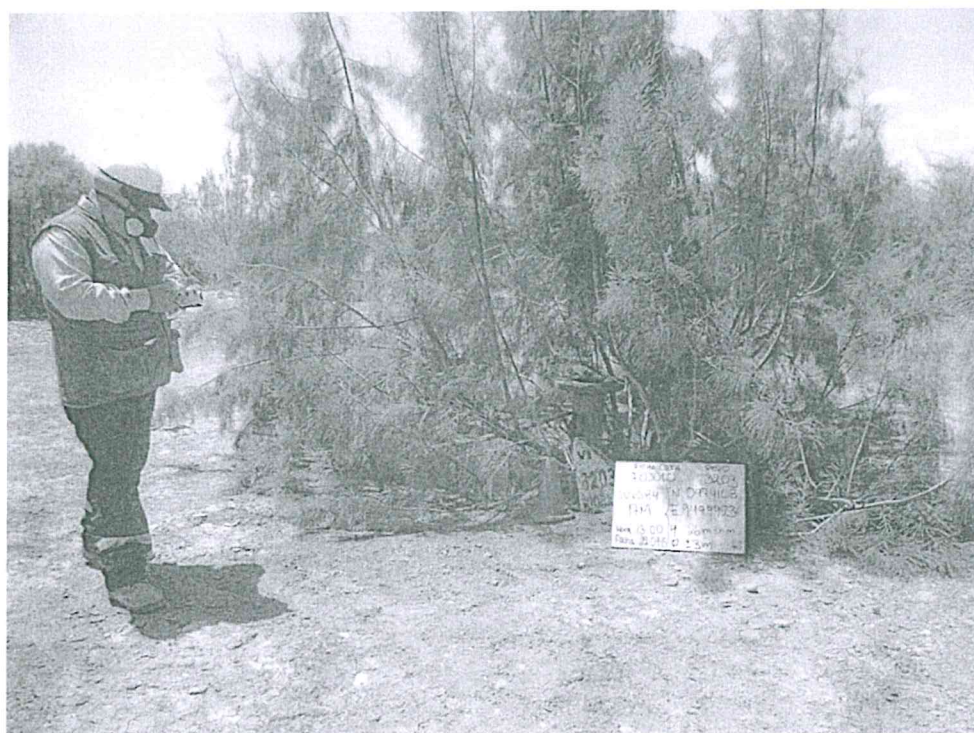
Fotografía N° 1. Mediciones en F03010-VA01, recorrido en el área circundante alrededor del Pozo T3203.

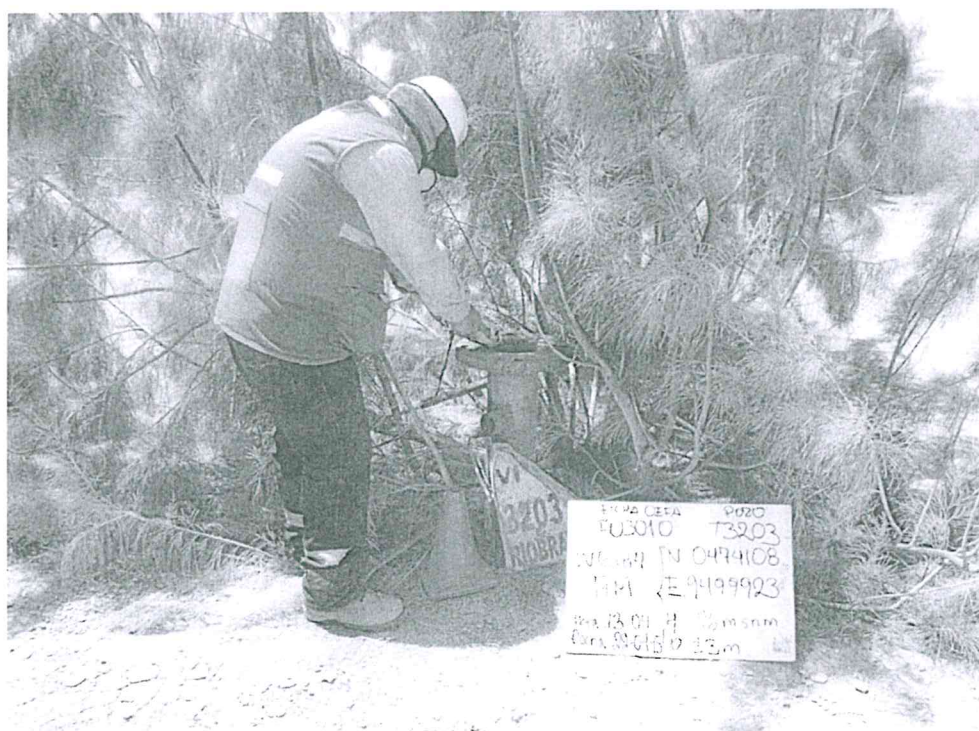
Fotografía N° 2. Medición en el punto F03010-EM01, ubicado en la boca del Pozo T3203.

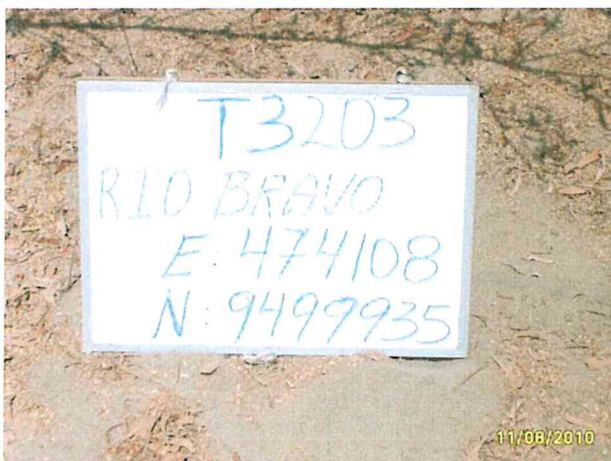
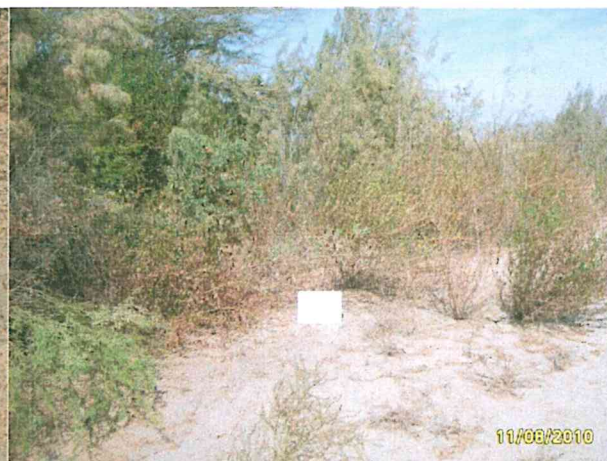
**3. REGISTRO FOTOGRÁFICO**

El pozo T3203 es un pozo no ubicado. No hay acceso, ni plataforma, ni cantina. En superficie se visualiza vegetación típica de la zona. Área de cauce de quebrada, que se forma en época del fenómeno del "niño".
