**INFORME N° 496 - 2015-OEFA/DE-SDCA-CIPASH**

**ASUNTO** : Identificación de pasivo ambiental del subsector hidrocarburos con  
código de Ficha OEFA F00058, ubicado en el Lote VII/VI (ex Lote  
VII), en el distrito de La Brea de la provincia Talara del departamento  
de Piura.

1. El presente Informe tiene por objeto comunicar que el pozo mal abandonado (con código PERUPETRO T\_838) y el suelo contaminado circundante a él, constituyen un pasivo ambiental del subsector hidrocarburos, identificado con código de Ficha OEFA F00058. Este pasivo ambiental se encuentra ubicado en el Lote VII/VI (ex Lote VII), en el distrito de La Brea de la provincia Talara del departamento de Piura, el cual fue verificado en campo el 03 de abril de 2013 y una evaluación complementaria realizada el 05 de marzo de 2014.

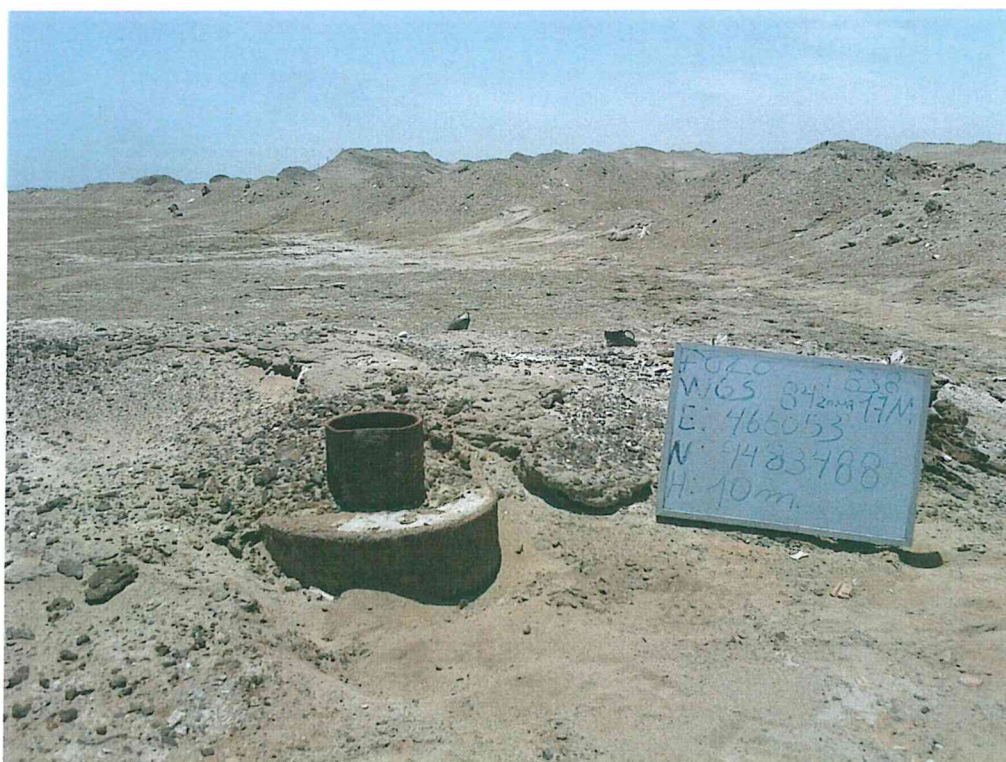
Fotografía N° 1. Pozo inactivo con código PERUPETRO T\_838 donde se observa el casing, abierto y expuesto al ambiente.

16. En ese sentido, de la revisión de los antecedentes y las observaciones en campo se tiene que el pozo se encuentra mal abandonado, toda vez que no se encuentra herméticamente cerrado ni en condiciones seguras para el abandono, conforme se establece en el Artículo 2° del Decreto Supremo N° 032-2004-EM - Reglamento de las Actividades de Exploración y Explotación de Hidrocarburos<sup>6</sup>. Además de presentar suelo contaminado con hidrocarburos en el área circundante al pozo.

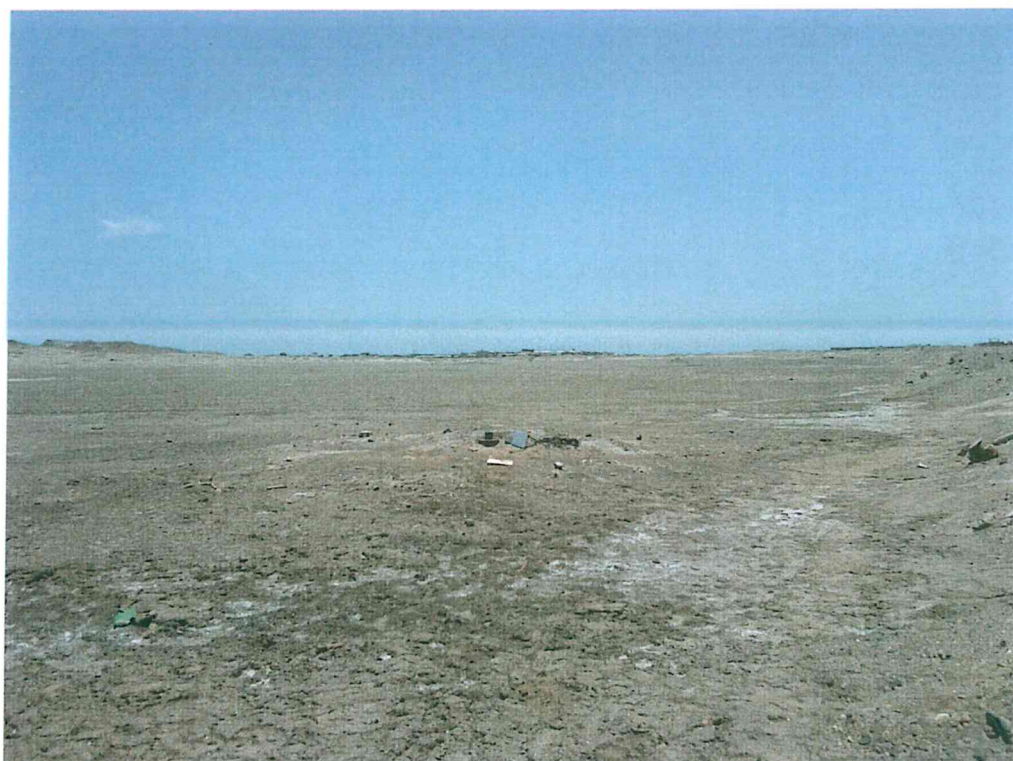
Fotografía N° 2. Vista del área circundante al Pozo T\_838 donde se observa la ausencia de vegetación.

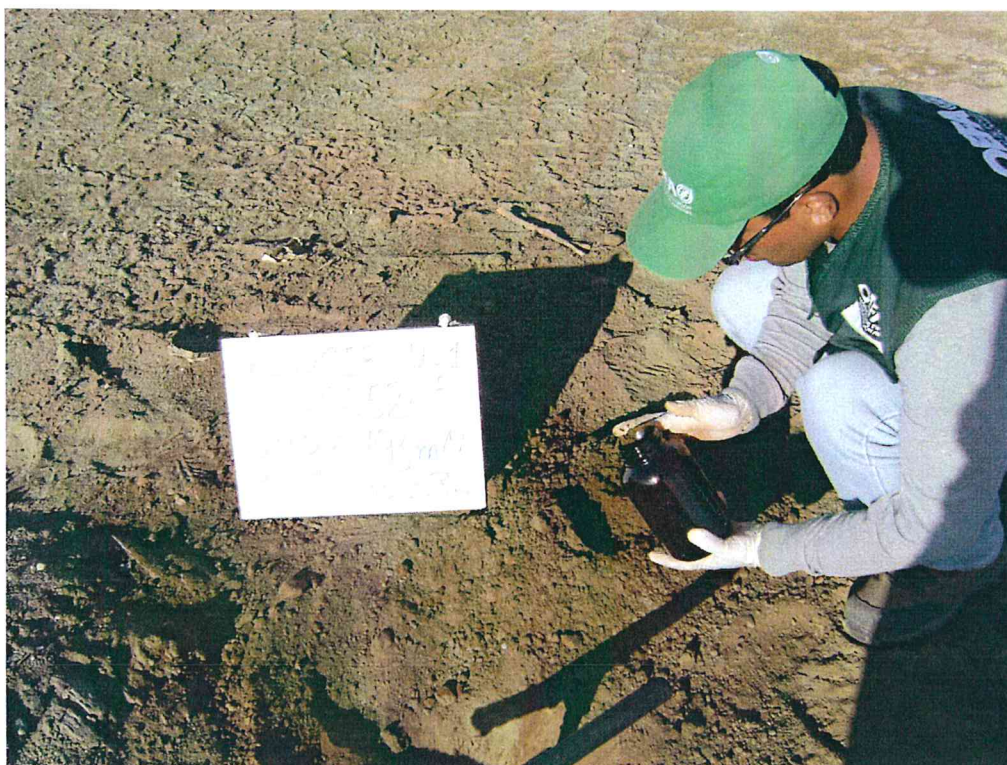
Fotografía N° 3. Toma de muestra de suelo en el punto F00058-SU01, ubicado adyacente al Pozo T\_838.

| Matriz | Código de muestra | Parámetros analizados | Resultado | Unidad | ECA o norma referencial | % que se encuentra por encima del ECA o norma referencial | Laboratorio | Número de informe de ensayo de laboratorio |
|---|---|---|---|---|---|---|---|---|
| Suelo | F00058-SU01 | FH F2 (C <sub>10</sub> -C <sub>28</sub> ) | 5 603,91 | mg/kg | 1 200 | 366,7% | Inspectorate Services Perú S.A.C | 31460L/14-MA |

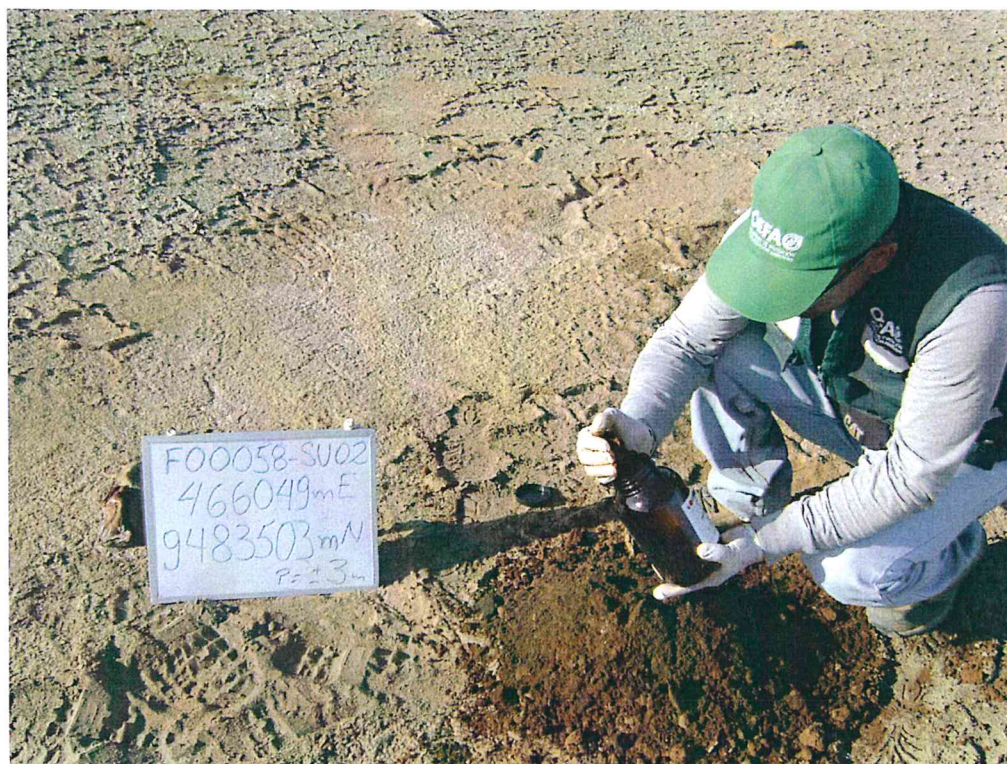
Fotografía N° 4. Toma de muestra de suelo en el punto F00058-SU02, ubicado a 9 m aproximadamente del Pozo T\_838.

| Matriz | Código de muestra | Parámetros analizados | Resultado | Unidad | ECA o norma referencial | % que se encuentra por encima del ECA o norma referencial | Laboratorio | Número de informe de ensayo de laboratorio |
|---|---|---|---|---|---|---|---|---|
| Suelo | F00058-SU02 | FH F2 (C <sub>10</sub> -C <sub>28</sub> ) | 2 241,84 | mg/kg | 1 200 | 86,82% | Inspectorate Services Perú S.A.C | 31460L/14-MA |

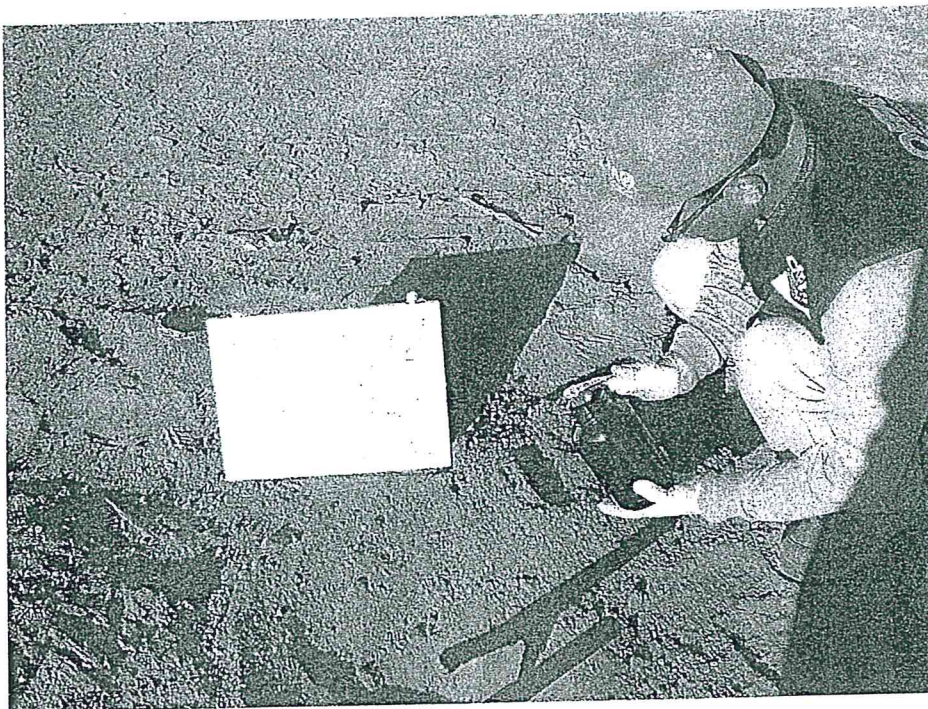
Fotografía N° 1. Toma de muestra de suelo en el punto F00058-SU01, ubicado adyacente al pozo T\_838.

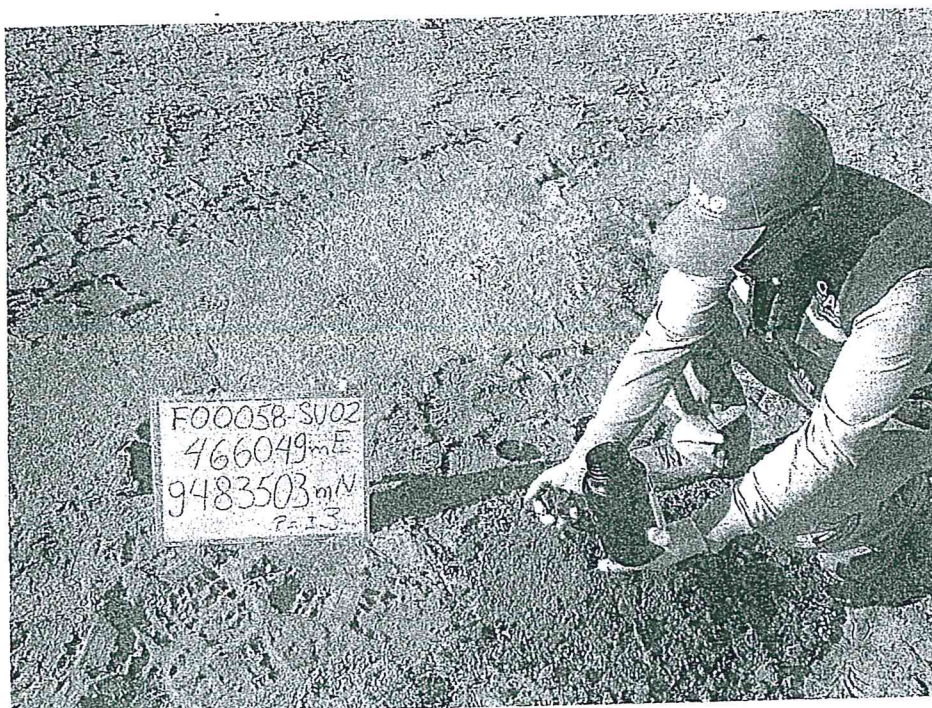
Fotografía N° 2. Toma de muestra de suelo en el punto F00058-SU02, ubicado a 9 m aproximadamente del pozo T\_838.

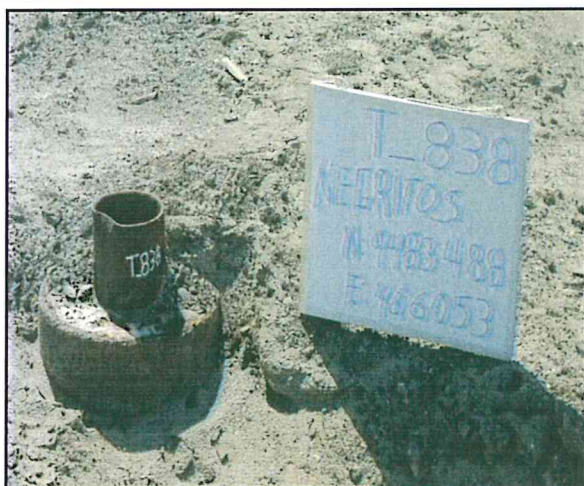
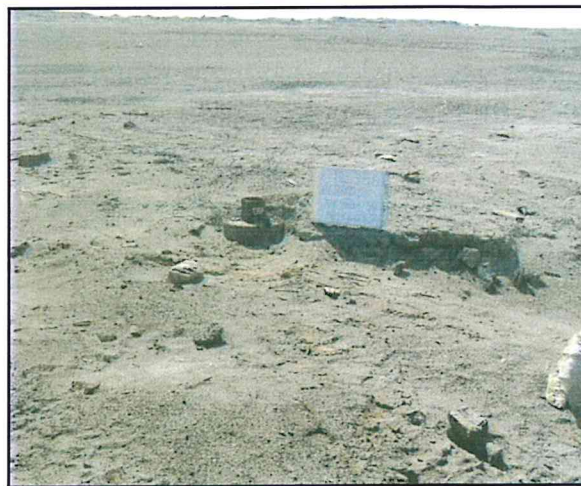
### 3. REGISTRO FOTOGRÁFICO

El pozo ATA T\_838 se encuentra con casing de superficie a nivel de la superficie, en el interior del casing de superficie sobresale 0.25 mts de casing de producción y el espacio anular entre los dos casing se visualiza tapón de cemento. El pozo no tiene plataforma ni acceso. Se visualiza suelo impregnado con hidrocarburos, también restos de fierro corroído, madera, sacos de polipropileno y ramas secas.

Pozo mal abandonado
