Organismo de Evaluación y Fiscalización Ambiental - OEFA

**INFORME N° 00094-2021-OEFA/DEAM-SSIM**

**ASUNTO** : Informe de Evaluación Ambiental para la identificación del sitio impactado por actividades de hidrocarburos con código S0416, ubicado en el Lote 192, microcuenca CORR-08, en el ámbito la cuenca del río Corrientes, distrito Trompeteros, provincia y departamento Loreto.

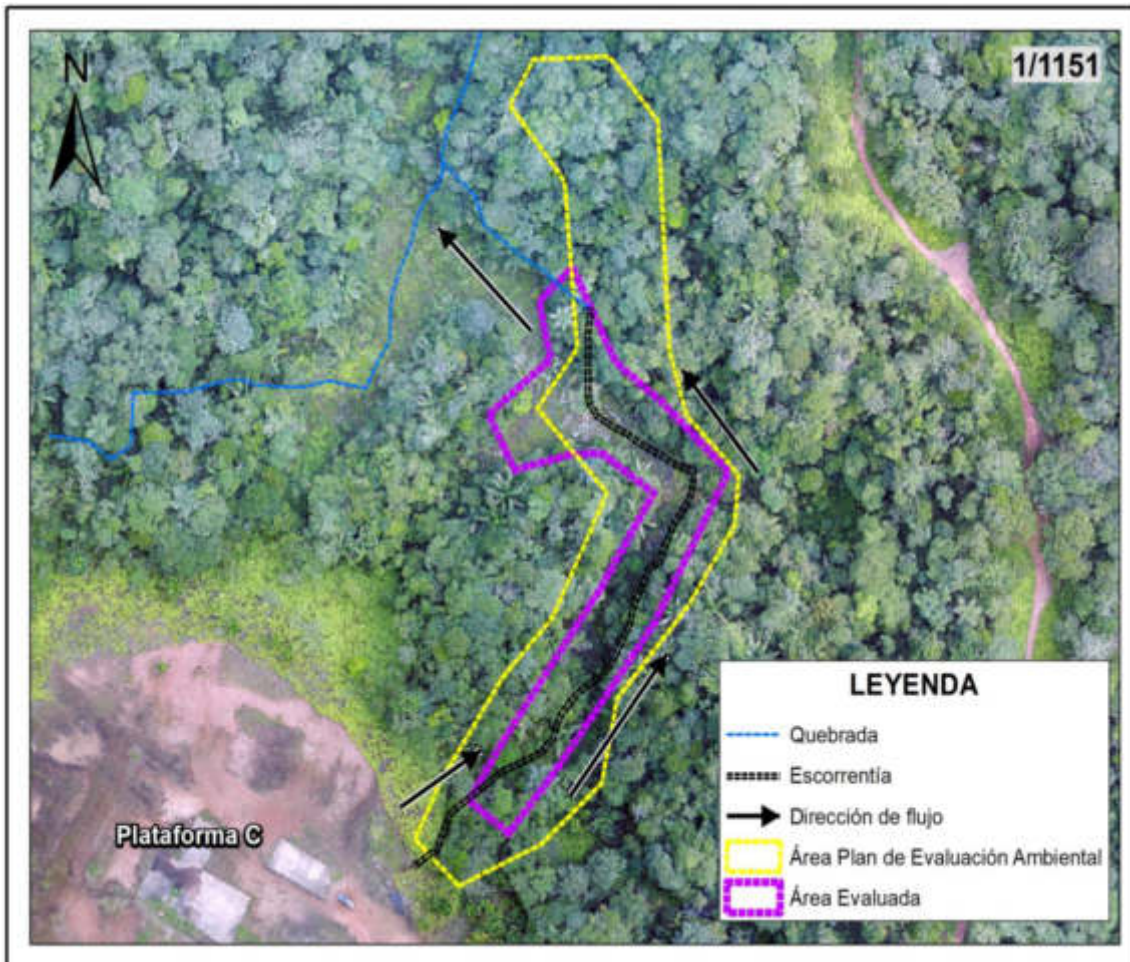
Figura 3.2. Área evaluada para el sitio S0416.

En el PEA de la microcuenca CORR-08, para el sitio S0416 se planteó evaluar un área de 6850 m<sup>2</sup> (0,685 ha); sin embargo, durante la ejecución de los trabajos de muestreo, se redefinió el área de evaluación debido a la reubicación de puntos por encontrarse en zona de pendiente, modificando el área inicialmente propuesta, y resultando un área evaluada de 3126 m<sup>2</sup> (0,313 ha) (ver Figura 3.2).

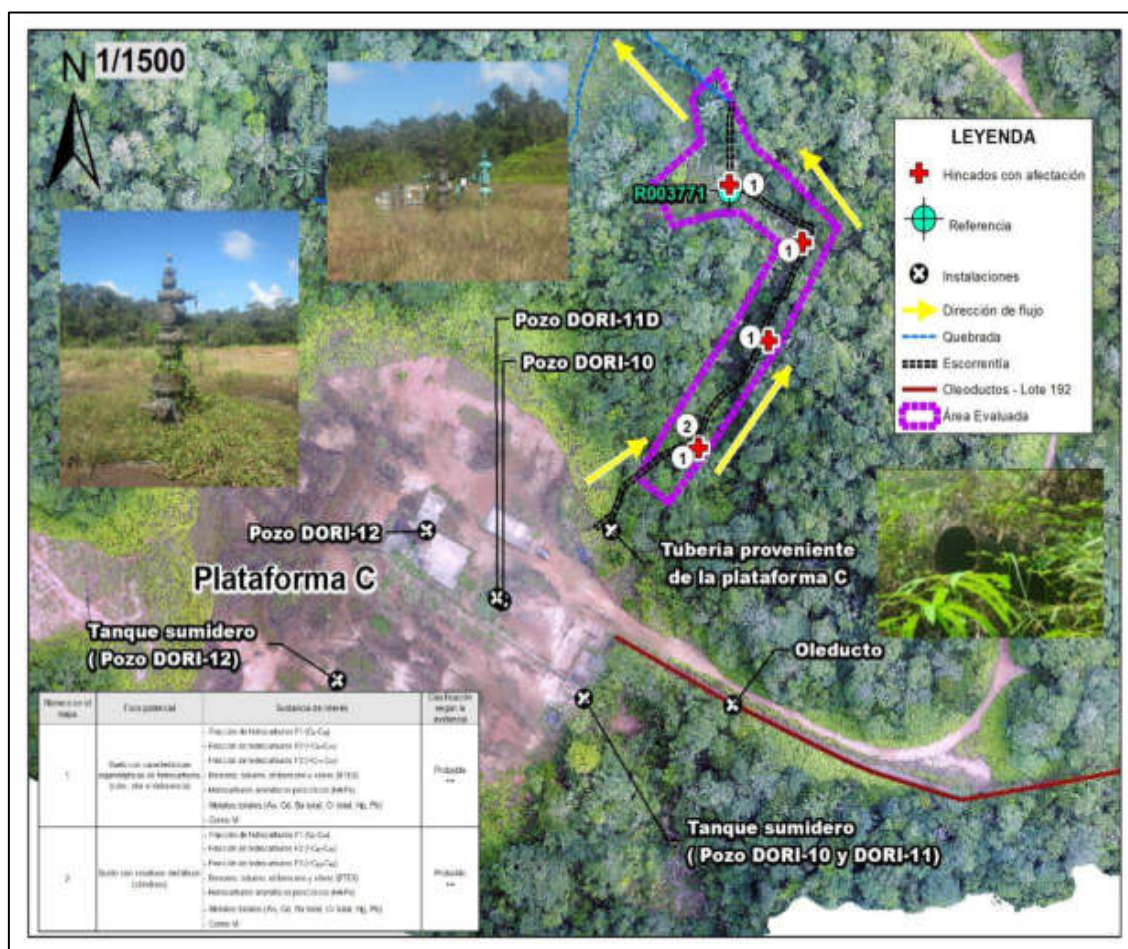
Figura 3.3. Focos potenciales de contaminación en el sitio S0416

La Figura 3.3 presenta la ubicación de los focos potenciales de contaminación identificados en el sitio S0416 y las sustancias de interés.

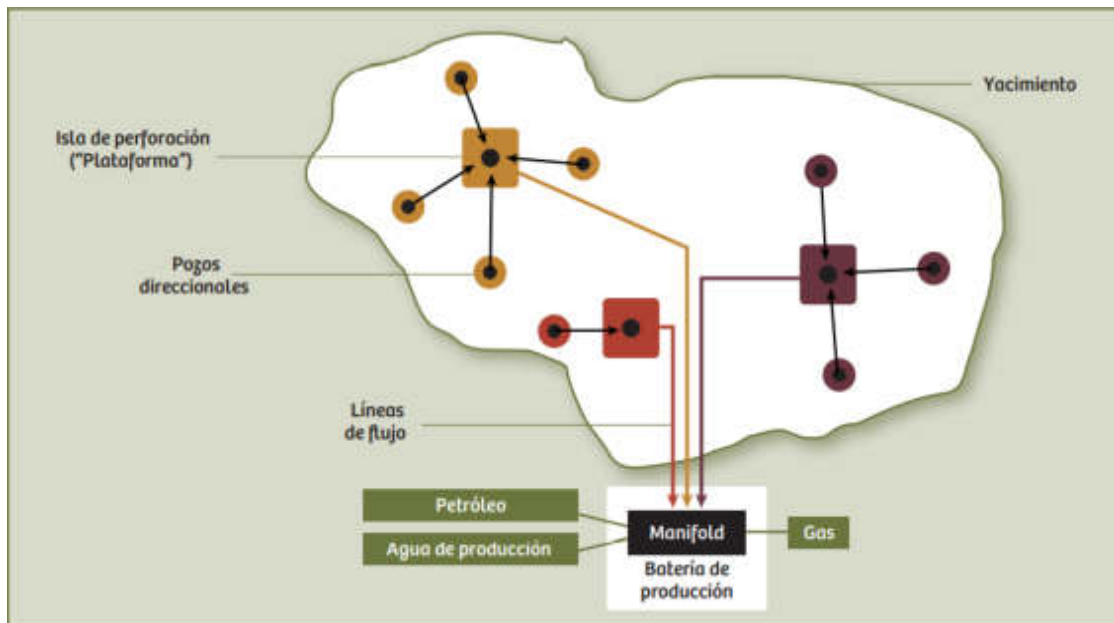
**Figura 3.5.** Esquema de producción de una batería en el Lote 192  
Fuente: ETI del ex Lote 1AB

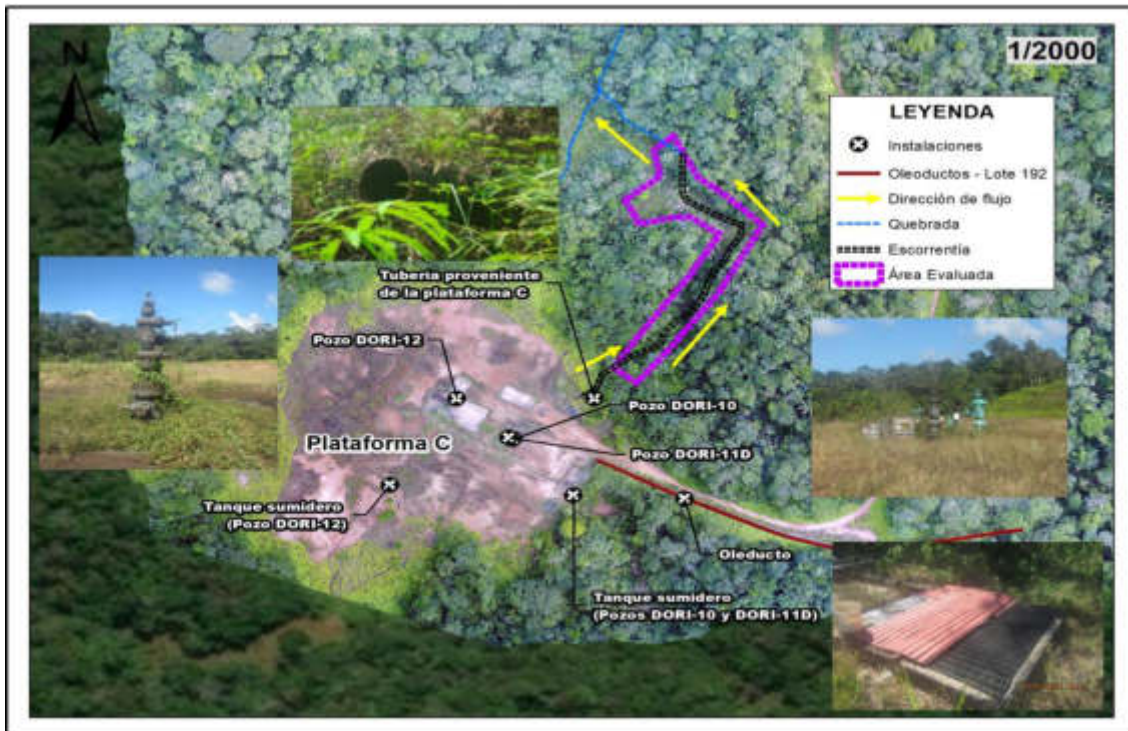
Figura 3.6. Instalaciones en el entorno del sitio S0416

En el entorno del sitio S0416, adyacente al suroeste, se encuentra la Plataforma C, donde se ubican los pozos DORI-10, DORI-11D y DORI-12 e instalaciones asociadas; así como, los oleoductos que salen de dicha plataforma en dirección hacia la Batería Dorissa. Cabe mencionar que durante la evaluación en campo no se observó desarrollo de actividades en dichas instalaciones.

Asimismo, de la información de derrames reportados por Osinergmin<sup>31</sup>, se tiene un registro ocurrido el 23 de abril de 2010 en la Plataforma C, en las coordenadas 365243E/9696672N UTM WGS 84, a 65 m al suroeste del sitio, la misma que describe: «En circunstancia que el operador de planta bombeaba diésel desde la Batería Dorissa hacia el tanque de diésel de la locación del pozo Dorissa 12, fue alertado por el personal de la locación que el tanque de diésel se estaba desbordando dentro del área estanca del dique de contención del tanque. De inmediato paró el bombeo de diésel. El líquido derramado se acumuló dentro del área estanca del dique afectando un área de 10m<sup>2</sup>».

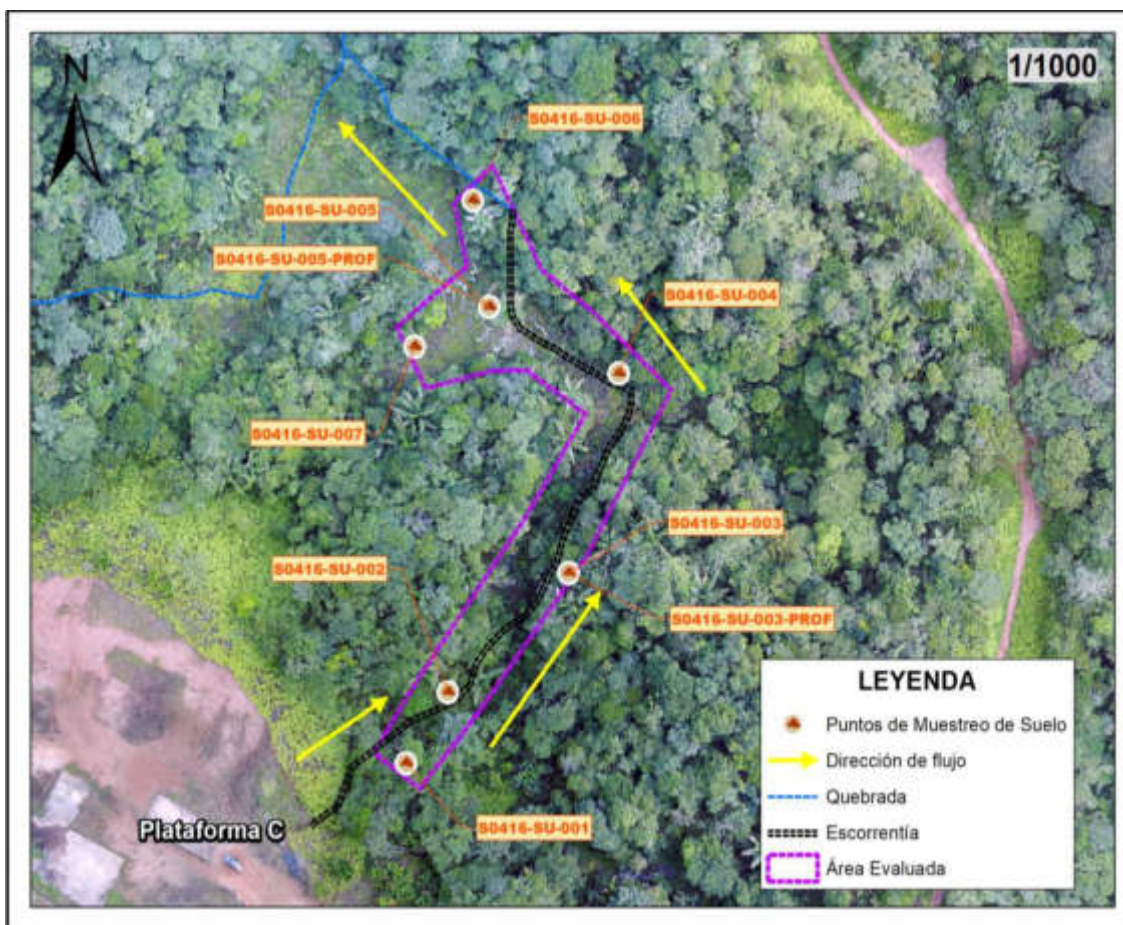
Figura 7.2. Ubicación de los puntos de muestreo de suelo en el sitio S0416

La distribución de las muestras se observa en la Figura 7.2 y Anexo A.2.

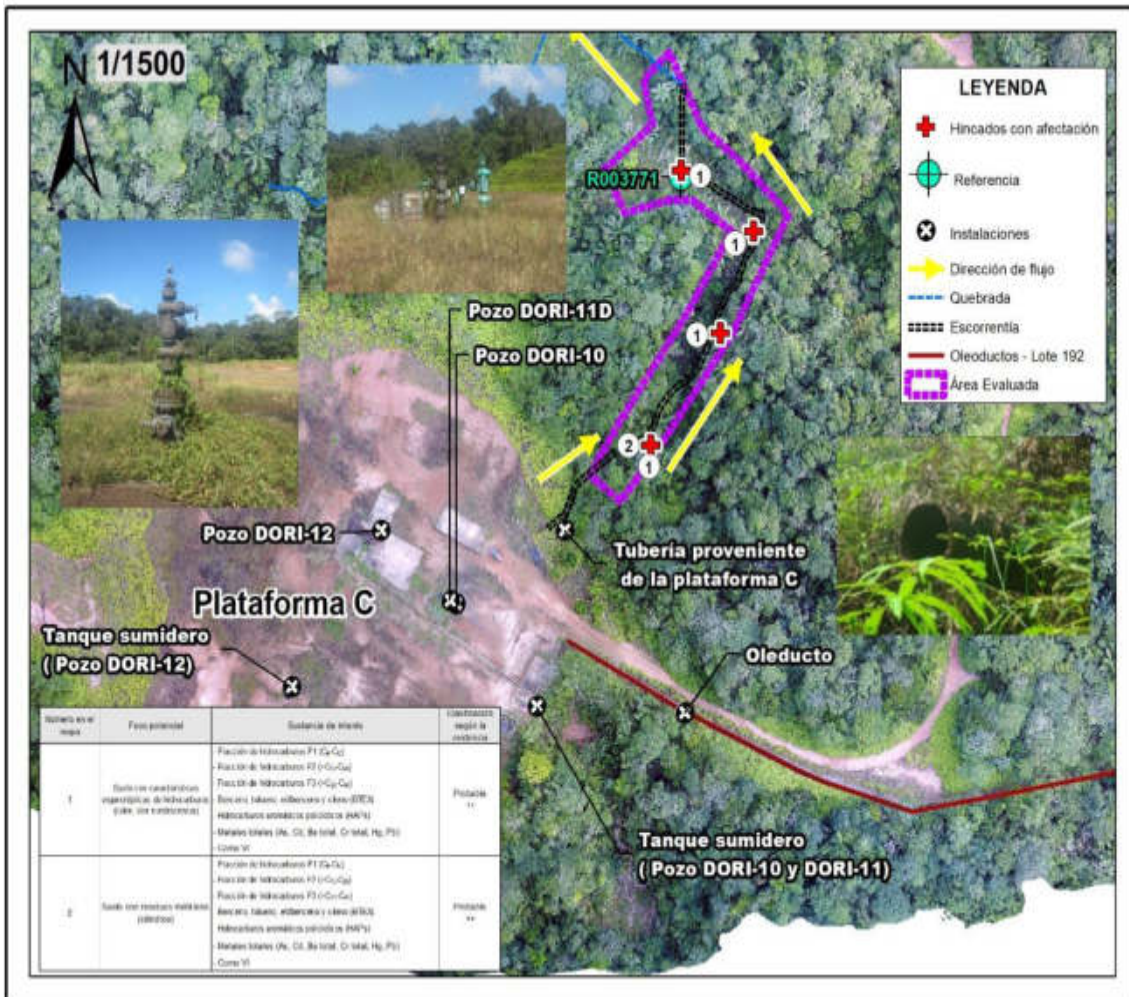
Figura 7.3. Ubicación de las fuentes y focos potenciales de contaminación para el sitio S0416.

La Figura 7.3 muestra la ubicación de las fuentes potenciales de contaminación (instalaciones) en el entorno y los focos potenciales de contaminación en el sitio (indicios organolépticos), descritos en la Tabla 3.3 y Tabla 3.5.

Para validar los indicios de afectación en suelo (organolépticos) y establecerlos como fuentes secundarias de contaminación, se tomará la información de los resultados analíticos del componente evaluado y su comparación con los ECA para suelo agrícola.

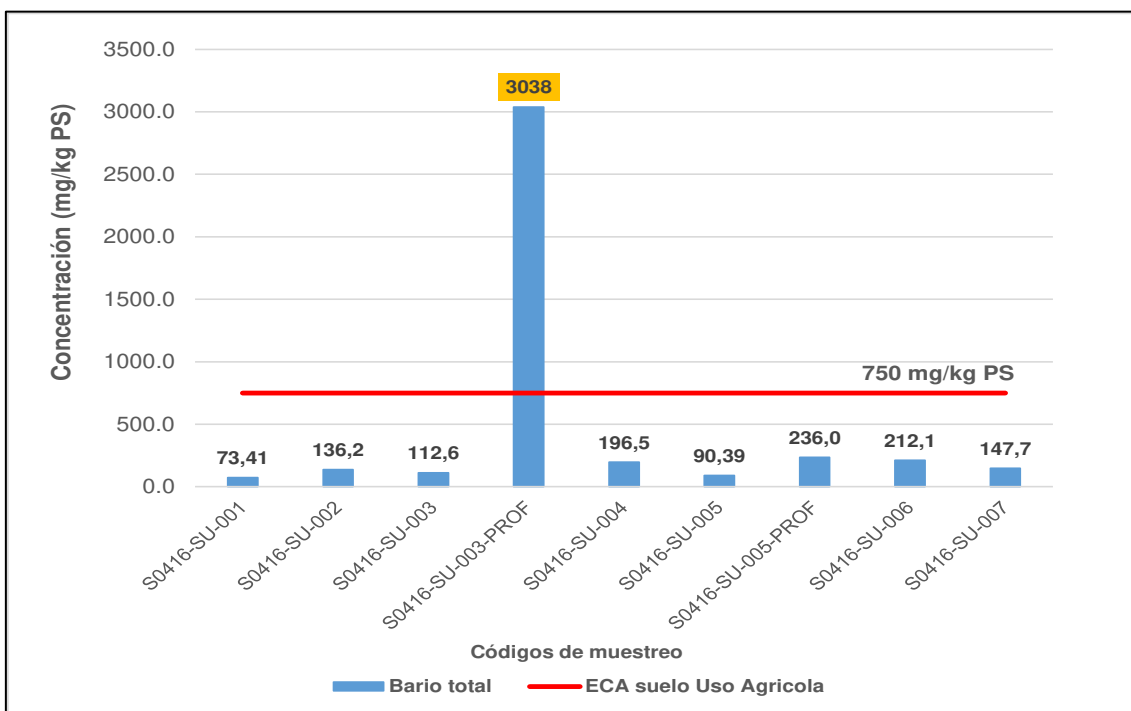
Figura 8.1. Resultados de bario total para el sitio S0416

En la Figura 8.1 se presentan las concentraciones de bario total en las muestras de suelo tomadas en el sitio S0416; de las nueve muestras tomadas, la muestra con código S0416-SU-003-PROF (muestra recolectada a una profundidad entre 0,50 - 1,20 m) superó los ECA para suelo, uso agrícola, para este parámetro.

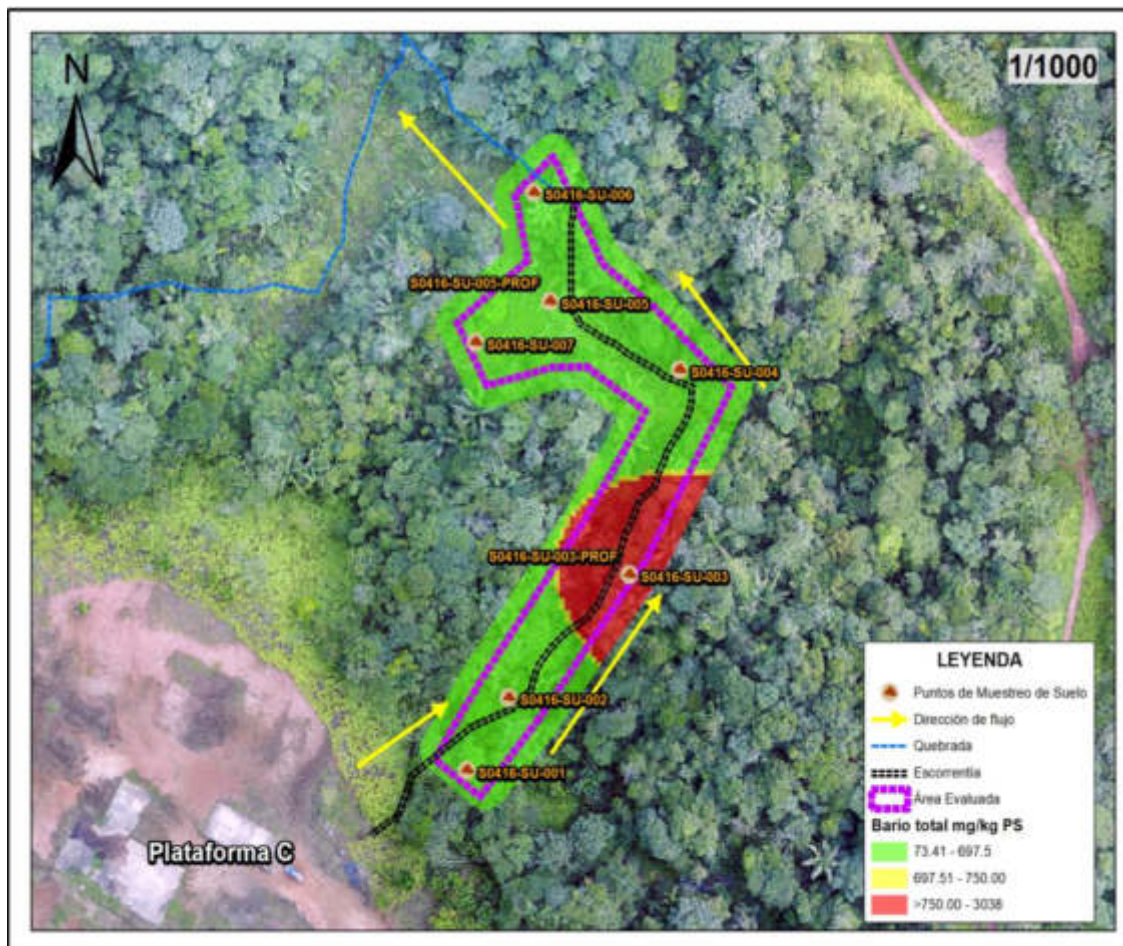
**Figura 8.2.** Distribución espacial de concentraciones de bario total en suelo del sitio S0416

Asimismo, a los resultados obtenidos se les realizó el modelamiento de concentraciones mediante la interpolación espacial Kriging ordinario (KO), con la finalidad de advertir la extensión del contaminante en el área de evaluación y su entorno, las concentraciones que exceden los ECA son resaltadas de color rojo, y de color amarillo evidencia la presencia de los contaminantes de interés con concentraciones cercanas al ECA, tal como se puede evidenciar en la siguiente figura:

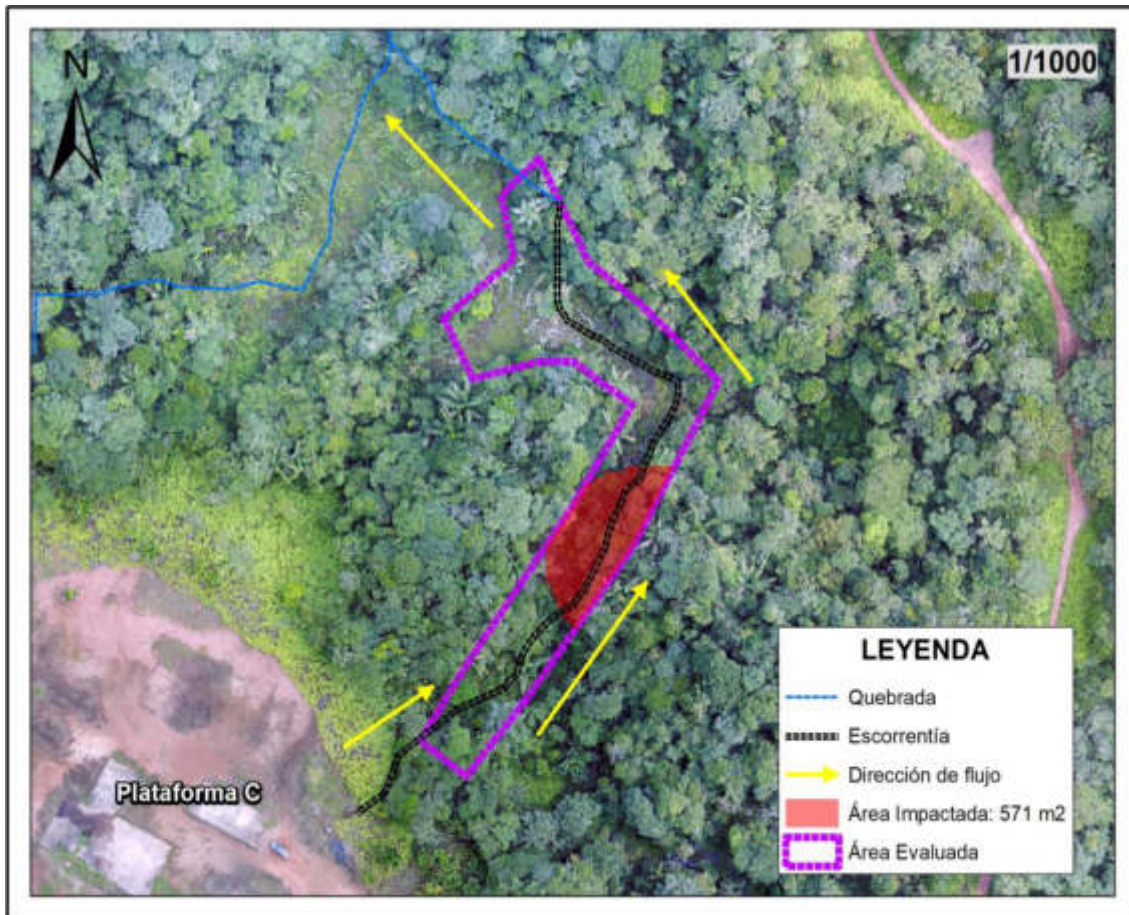
Figura 9.1. Área impactada para el sitio S0416

En el área del sitio S0416 no se advirtió instalaciones petroleras, pero en su entorno, adyacente a una corta distancia al suroeste, se encuentra la Plataforma C, donde se ubican los pozos DORI-10, DORI-11D y DORI-12 e instalaciones asociadas; así como los oleoductos que salen de dicha plataforma en dirección hacia la Batería Dorissa, ver detalle en la tabla 3.5 del presente documento.

Si bien con la evaluación realizada no se puede precisar de qué instalación y tiempo de ocurrencia de las fallas o procesos constructivos u operativos originaron la afectación del sitio S0416, se presume que está relacionada al desarrollo de las actividades petroleras en la medida de la corta distancia entre las instalaciones y el sitio, que no se ha encontrado evidencia de otras actividades industriales en el sitio y alrededores anteriores a la petrolera y así como la relación del bario total con los procesos de perforación de los pozos petroleros e insumos usados en la misma. Por ello, se le considera como fuente primaria potencial a las instalaciones petroleras.

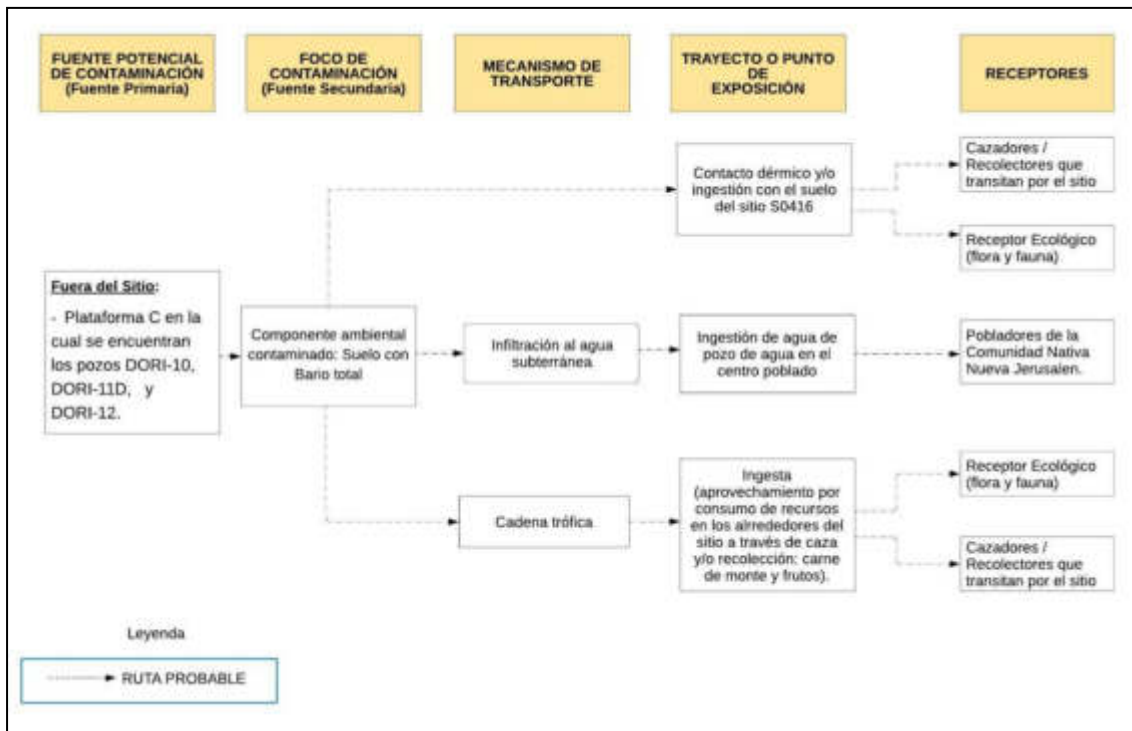
**Figura 9.2.** Esquema del Modelo conceptual inicial para el sitio S0416

En la Figura 9.2 se presenta el modelo conceptual inicial para el sitio S0416.

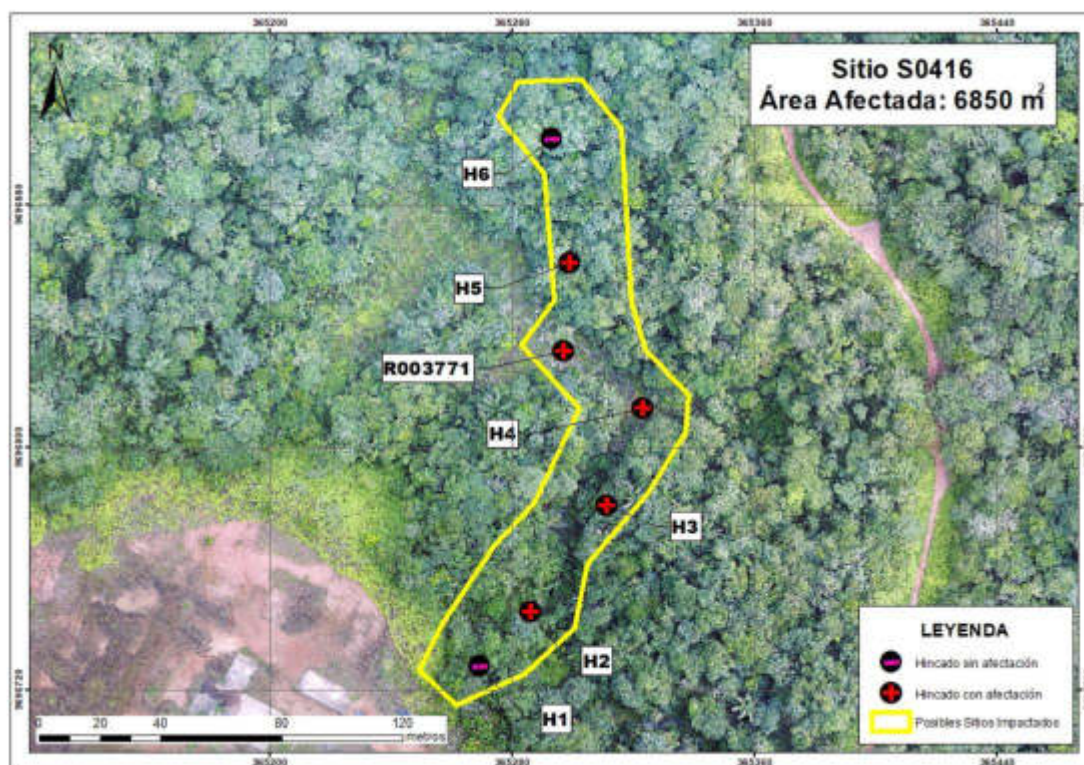
**6 MAPA DE EVIDENCIAS ORGANOLÉPTICAS**

De los trabajos de reconocimiento, se observó afectación a nivel organoléptico por presencia de hidrocarburos en el suelo saturado de un escurrimiento proveniente de la Plataforma C, donde se proponen 7 puntos de muestreo de suelo en un API de 0,685 ha (de acuerdo con la Guía para Muestreo de Suelos - Ítem 5.2.1 Para el Muestreo de Identificación).

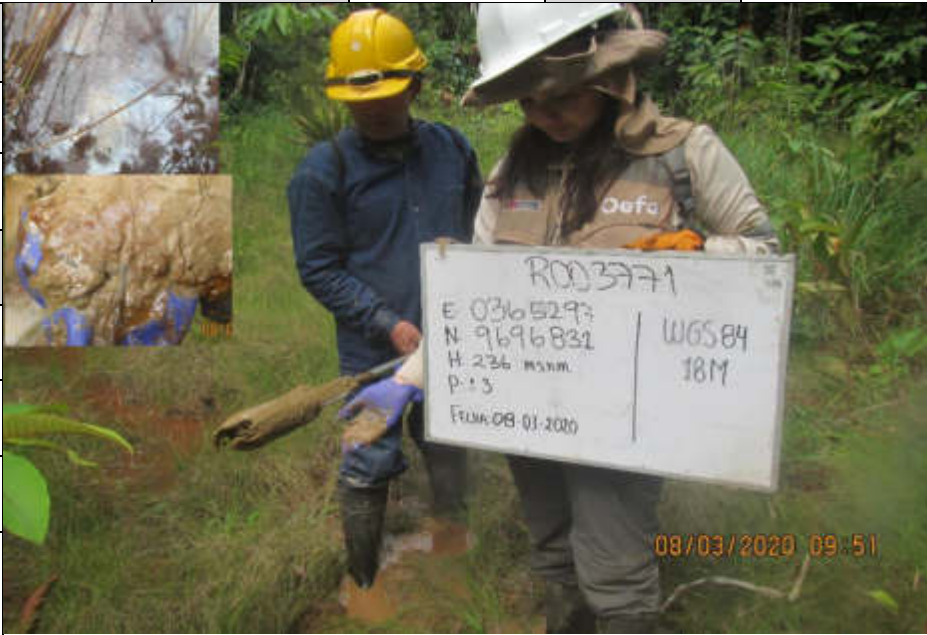
<b>RECONOCIMIENTO DE POSIBLE SITIO IMPACTADO S0416</b> <b>CUE: 2020-05-095</b>						<b>CÓDIGO DE ACCIÓN: 0002-02-2020-415</b>					
Distrito		Trompeteros		Provincia		Loreto		Departamento		Loreto	
<b>FOTOGRAFÍA N.º 1</b>

R003771											
Fecha: 08/03/2020											
Hora: 09:51 horas											
<b>COORDENADAS</b>											
UTM -WGS84 – ZONA 18M											
Este (m): 0365297											
Norte (m): 9696832											
Altitud (m s.n.m): 236											
Precisión: ± 3											
<b>DESCRIPCIÓN:</b>		Ubicación de la referencia R003771, presencia de película oleosa e iridiscencia en la superficie del suelo saturado antes de realizar el hincado, así como color y olor a hidrocarburo al hacer hincado en el suelo a 0,45 m de profundidad.									
<b>RECONOCIMIENTO DE POSIBLE SITIO IMPACTADO S0416</b> <b>CUE: 2020-05-095</b>						<b>CÓDIGO DE ACCIÓN: 0002-02-2020-415</b>					
Distrito		Trompeteros		Provincia		Loreto		Departamento		Loreto

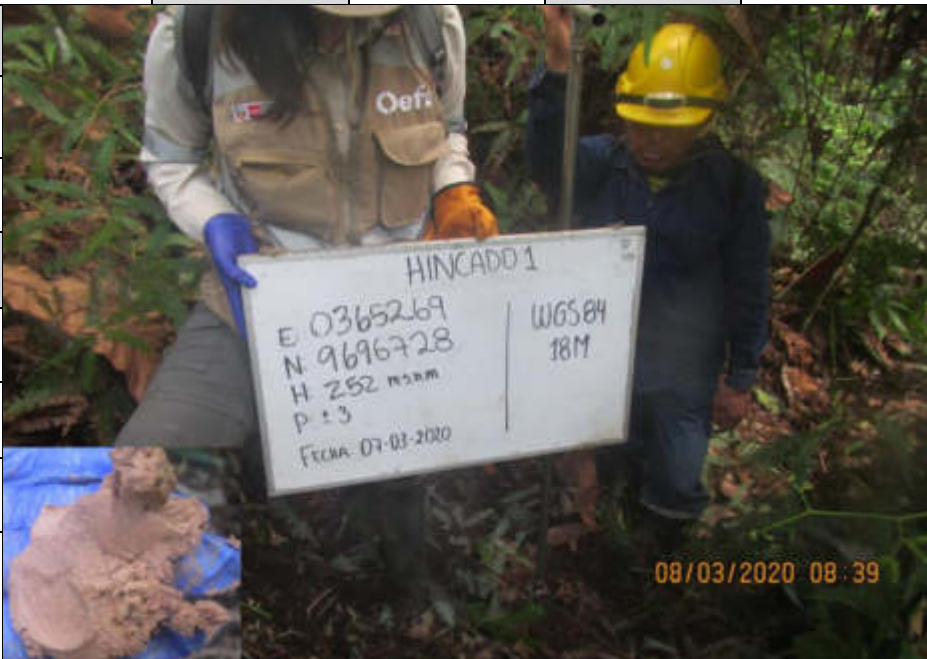
<b>FOTOGRAFÍA N.º 2</b>

HINCADO 1											
Fecha: 08/03/2020											
Hora: 08:39 horas											
<b>COORDENADAS</b>											
UTM -WGS84 – ZONA 18M											
Este (m): 0365269											
Norte (m): 9696728											
Altitud (m s.n.m): 252											
Precisión: ± 3											
<b>DESCRIPCIÓN:</b>		Ubicación del hincado 1, se observa pendiente moderada, suelo arcilloso arenoso en el que no se evidencio afectación a nivel organoléptico en el componente suelo al realizar el hincado a 0,60 m de profundidad.

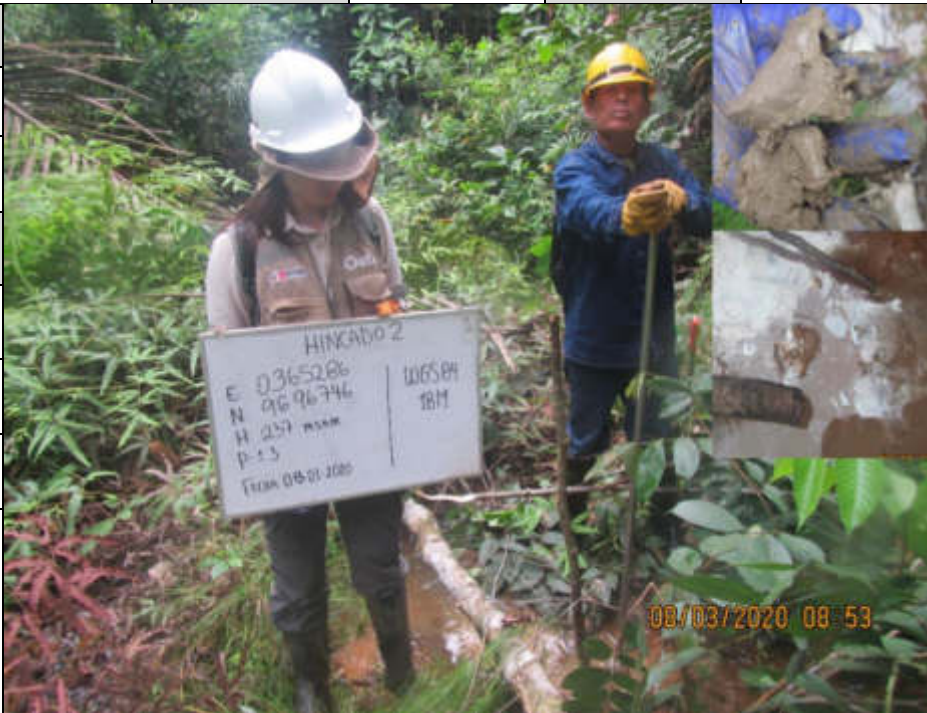
RECONOCIMIENTO DE POSIBLE SITIO IMPACTADO S0416					
CUE: 2020-05-095			CÓDIGO DE ACCIÓN: 0002-02-2020-415		
Distrito	Trompeteros	Provincia	Loreto	Departamento	Loreto
<b>FOTOGRAFÍA N.º 3 HINCADO 2</b>

Fecha: 08/03/2020					
Hora: 08:53 horas					
<b>COORDENADAS UTM -WGS84 – ZONA 18M</b>					
Este (m): 0365286					
Norte (m): 9696746					
Altitud (m s.n.m): 237					
Precisión: ± 3					
<b>DESCRIPCIÓN:</b>		Ubicación del hincado 2, en una zona que presenta escurrimiento, se evidenció iridiscencia en el suelo saturado limoso y olor a hidrocarburos al hacer el hincado a 0,30 m de profundidad.			
RECONOCIMIENTO DE POSIBLE SITIO IMPACTADO S0416					
CUE: 2020-05-095			CÓDIGO DE ACCIÓN: 0002-02-2020-415		
Distrito	Trompeteros	Provincia	Loreto	Departamento	Loreto
<b>FOTOGRAFÍA N.º 4 HINCADO 3</b>

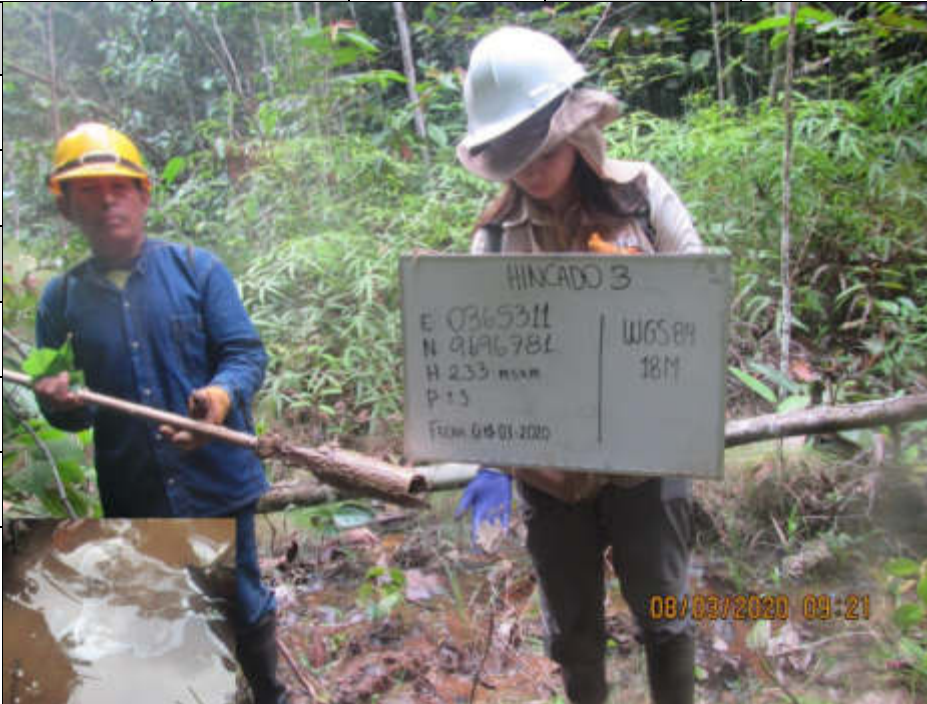
Fecha: 08/03/2020					
Hora: 09:21 horas					
<b>COORDENADAS UTM -WGS84 – ZONA 18M</b>					
Este (m): 0365311

Norte (m): 9696781					
Altitud (m s.n.m): 233					
Precisión: ± 3					
<b>DESCRIPCIÓN:</b>		Ubicación del hincado 3, adyacente a la zona de escurrimiento que atraviesa el sitio, se evidenció afectación organoléptica como iridiscencia en el suelo saturado limoso y ligero olor a hidrocarburo al hacer hincado a 0,75 m de profundidad.

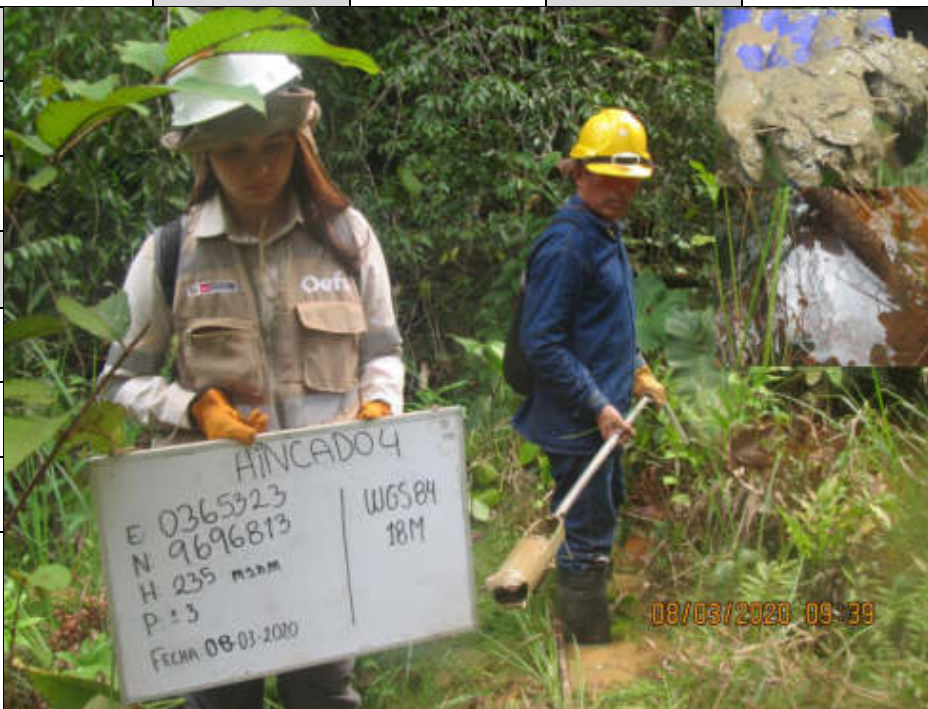
Distrito	Trompeteros	Provincia	Loreto	Departamento	Loreto
<b>FOTOGRAFÍA N.º 5 HINCADO 4</b>					
Fecha: 08/03/2020					
Hora: 09:39 horas					
<b>COORDENADAS UTM -WGS 84 – ZONA 18M</b>					
Este (m): 0365323					
Norte (m): 9696813					
Altitud (m s.n.m): 235					
Precisión: ± 3

Ubicación del hincado 4, en una zona que presenta escurrimiento, se evidencia afectación organoléptica como iridiscencia, color y moderado olor al realizar el hincado en el suelo saturado limoso a 0,30 m de profundidad.

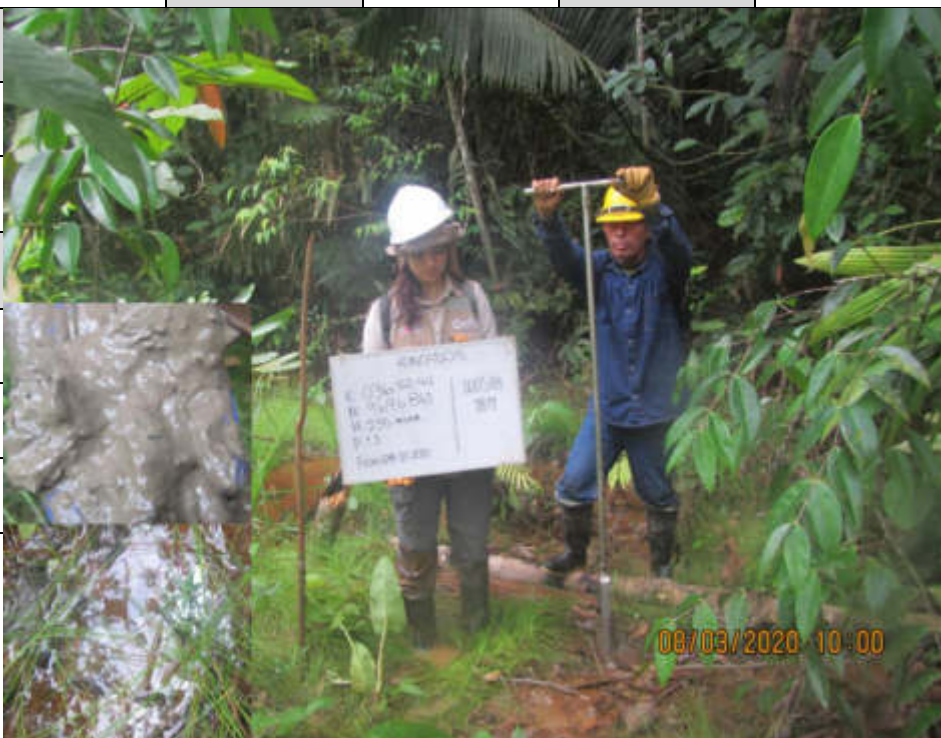
Distrito	Trompeteros	Provincia	Loreto	Departamento	Loreto
<b>FOTOGRAFÍA N.º 6 HINCADO 5</b>					
Fecha: 08/03/2020					
Hora: 10:00 horas					
<b>COORDENADAS UTM -WGS 84 – ZONA 18M</b>					
Este (m): 0365244					
Norte (m): 9696861					
Altitud (m s.n.m): 235					
Precisión: ± 3

Ubicación del hincado 5, en una zona que presenta escurrimiento, se evidencia afectación organoléptica por hidrocarburos como iridiscencia y ligero olor al realizar el hincado en el suelo saturado limoso a 0,60 m de profundidad.

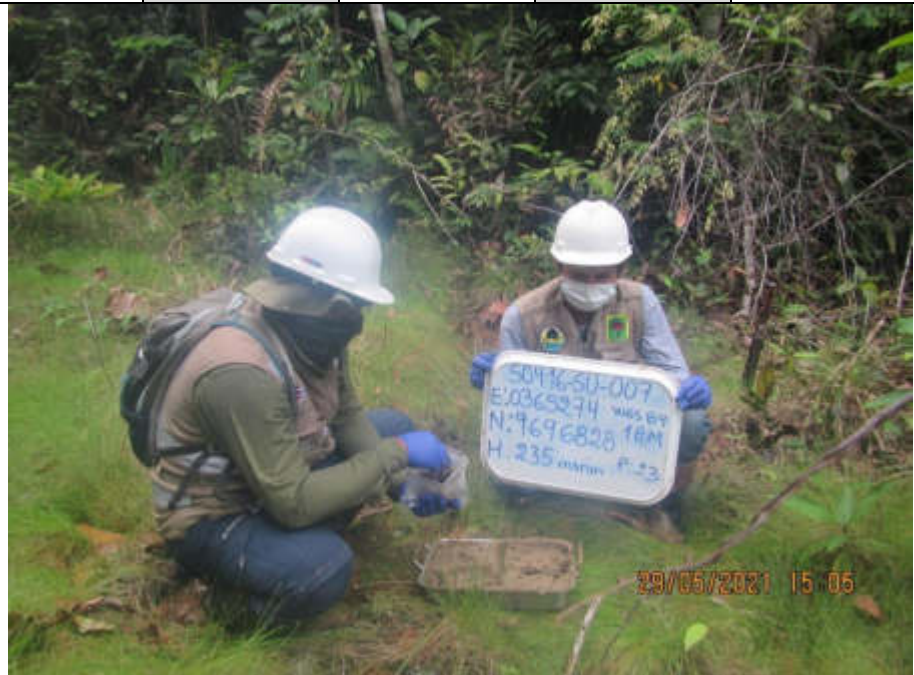
Distrito	Trompeteros	Provincia	Loreto	Departamento	Loreto
<b>Fotografía 11 S0416-SU-DUP2</b>		 			
<b>Fecha:</b> 29/05/2021					
<b>Hora:</b> 15:05 horas					
<b>Coordenadas UTM -WGS 84 – Zona 18M</b>					
<b>Este (m):</b> 0365274					
<b>Norte (m):</b> 9696828					
<b>Altitud (m.s.n.m):</b> 235					
<b>Precisión:</b> ± 3					
<b>Descripción:</b>		Vista del punto de muestreo S0416-SU-DUP2, donde se aprecia vegetación herbácea y arbustiva con abundante vegetación de gramíneas sobre suelo mojado de textura arcillo arenoso.

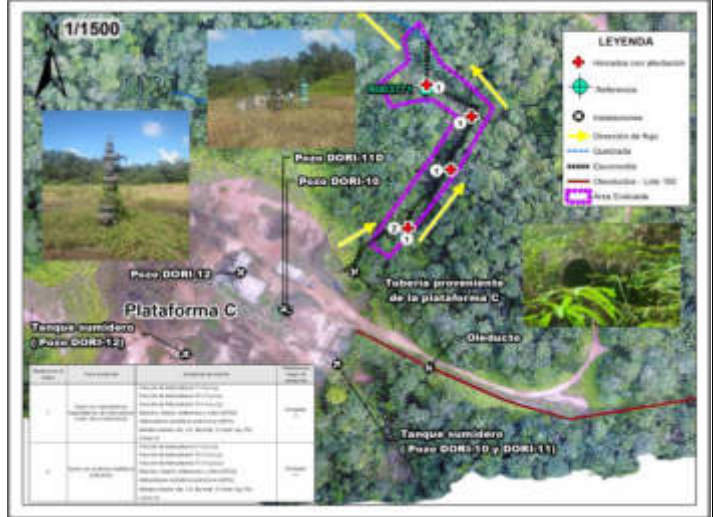
Vista donde se aprecia los pozos DORI-10 y DORI-11 en la plataforma C.

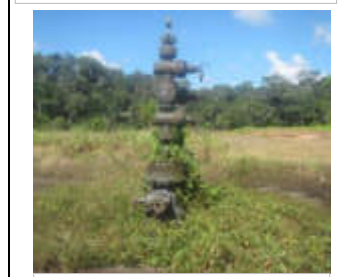
Vista donde se aprecia el pozo DORI-12 ubicado en la plataforma C.

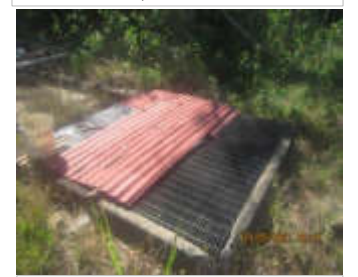
Vista donde se aprecia Pump Tank de concreto, con una cubierta semibierta de calamina y rejilla metálicas, está asociado a los pozos DORI-10 y DORI-11.

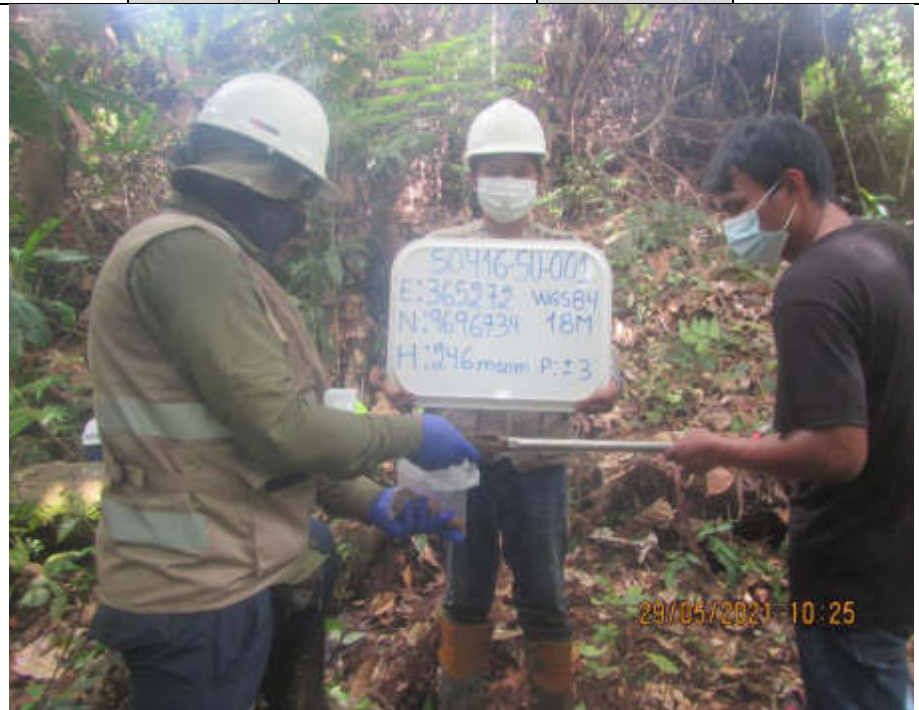
**DESCRIPCIÓN:** Vista del punto de muestreo S0416-SU-001, donde se aprecia vegetación herbácea en los alrededores del área y con abundante hojarasca, muestra de consistencia arcillosa.

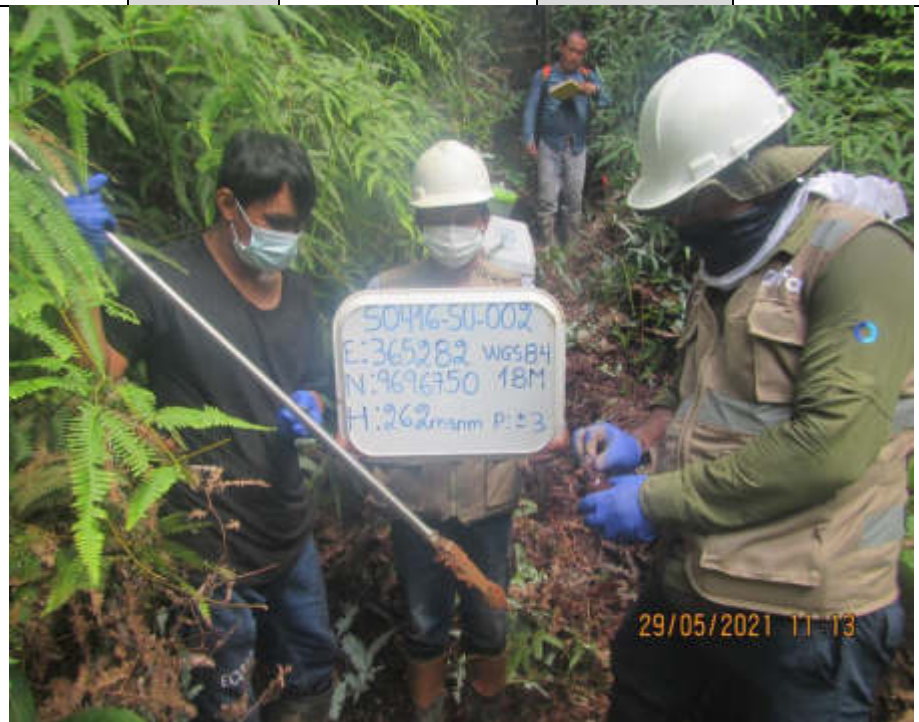
**DESCRIPCIÓN:** Vista del punto de muestreo S0416-SU-002, donde se aprecia vegetación herbácea en los alrededores del área y con abundante hojarasca, muestra de consistencia arcillosa.

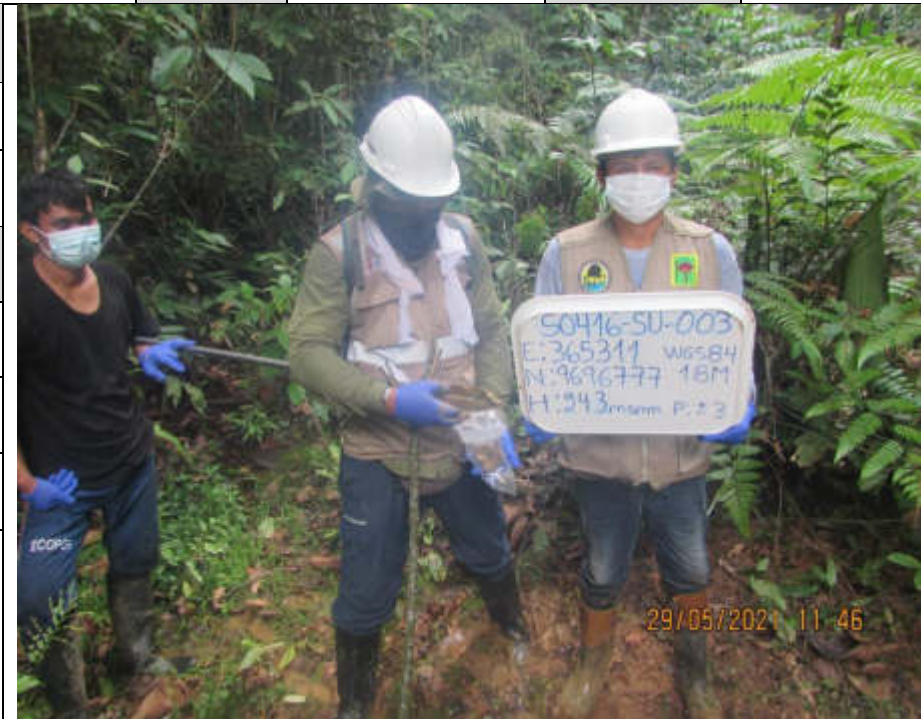
**DESCRIPCIÓN:** Vista del punto de muestreo S0416-SU-003, donde se aprecia vegetación herbácea y arbustiva en los alrededores del área, con suelo de textura arcillo arenoso y saturado

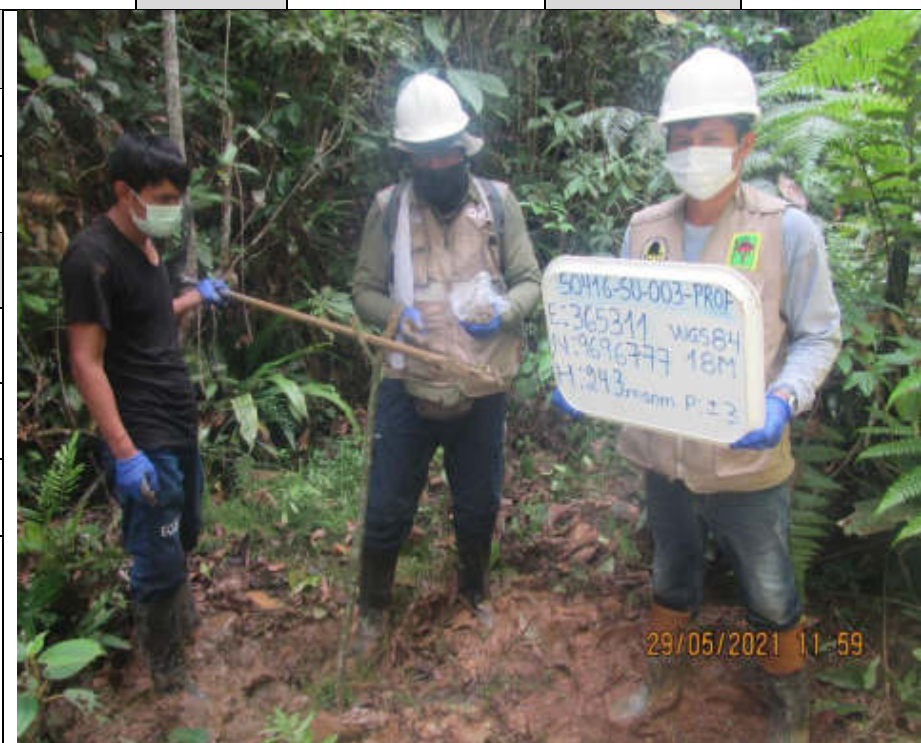
**DESCRIPCIÓN:** Vista del punto de muestreo S0416-SU-003-PROF, donde se aprecia vegetación herbácea y arbustiva en los alrededores del área, con suelo de textura arcillo arenoso.

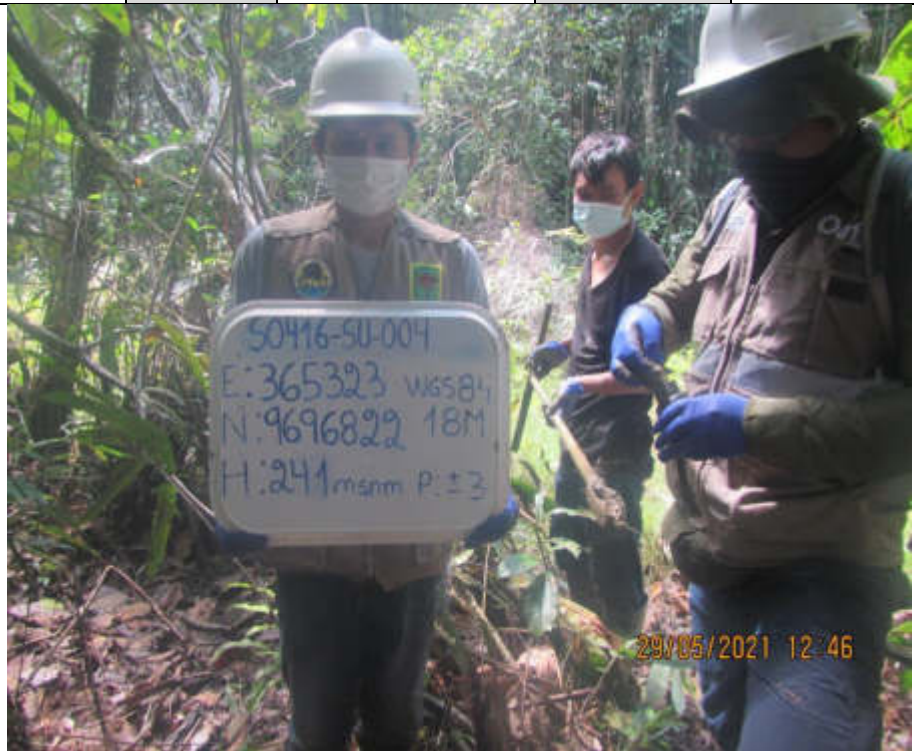
Vista del punto de muestreo S0416-SU-004, donde se aprecia vegetación arbustiva con abundante hojarasca en los alrededores del área, con suelo de textura arcillo arenoso.

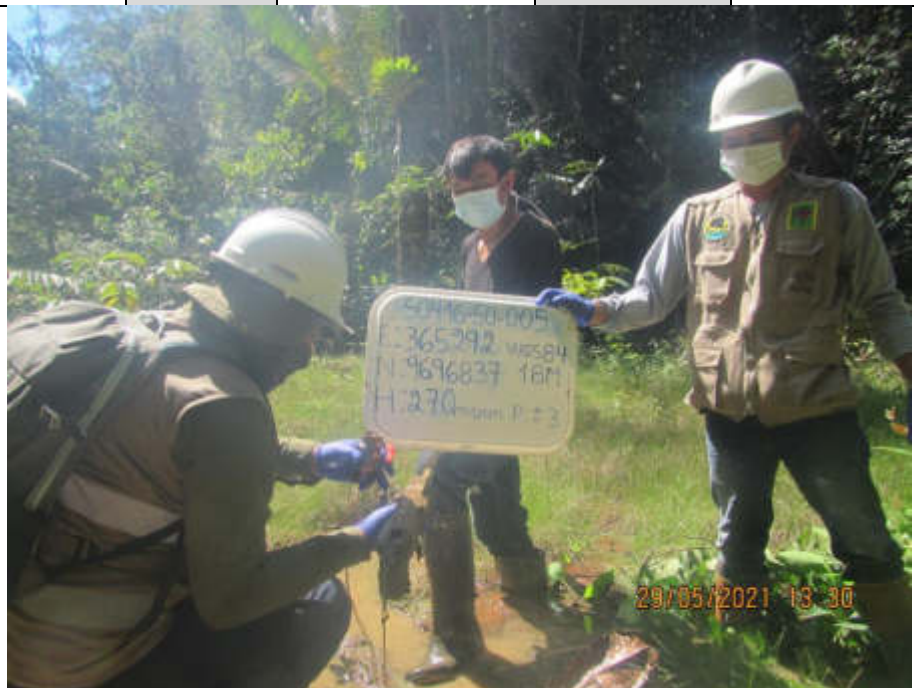
Vista del punto de muestreo S0416-SU-005, donde se aprecia vegetación herbácea con abundante vegetación de gramíneas sobre suelo mojado de textura arcillo arenoso.
