**INFORME N° 0445 - 2015-OEFA/DE-SDCA-CIPASH**

ASUNTO : Identificación de pasivo ambiental del subsector hidrocarburos, con código de Ficha OEFA F01243, ubicado en el Lote IV en el distrito de Pariñas, de la provincia Talara del departamento de Piura.

### **III. IDENTIFICACIÓN DE PASIVO AMBIENTAL DEL SUBSECTOR HIDROCARBUROS CON CÓDIGO DE FICHA OEFA N° F01243**

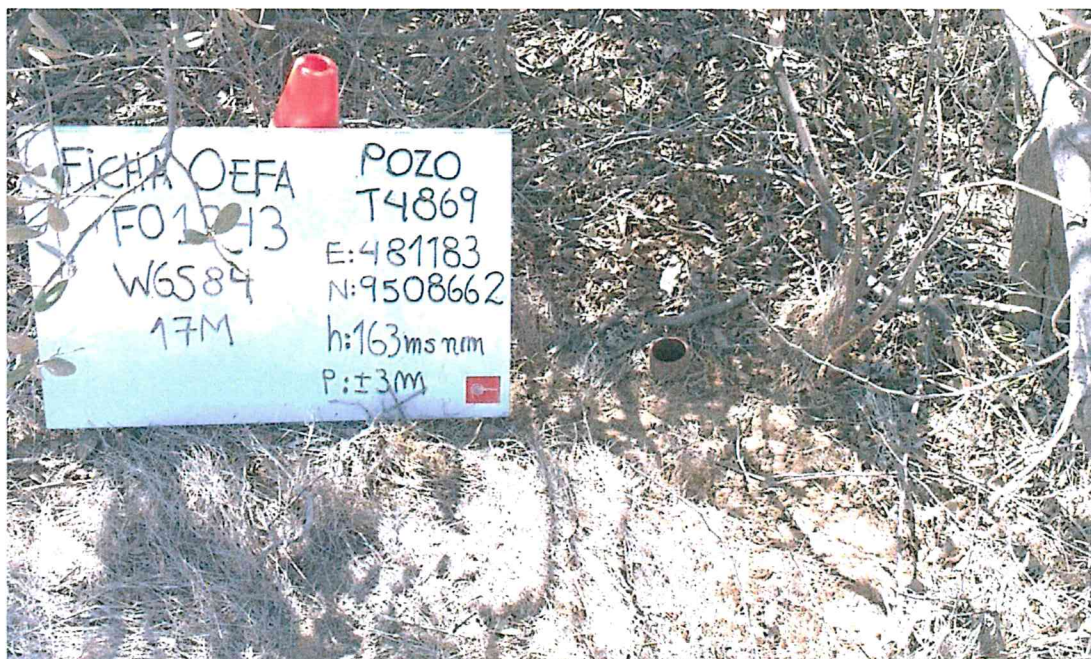
14. Durante la evaluación in situ realizada por el OEFA, se observó un pozo petrolero inactivo, con tubería de reducción de 2 plg de diámetro el cual se encontraba cortado y corroído, dicha estructura sobresale 0,4 m aproximadamente del nivel de superficie de suelo. Asimismo, no se evidenció afloramiento de líquidos ni se percibió olores característicos a hidrocarburos (ver anexos 1 y 2).

Fotografía N° 1. Vista del pozo petrolero inactivo, se observó casing cortado y corroído.

17. En ese sentido, de la revisión de los antecedentes se tiene que el pozo se encuentra adecuadamente abandonado, sin embargo por las observaciones en campo y en gabinete se considera que no cumple con las condiciones de abandono establecidas en el Decreto Supremo N° 032-2004-EM - Reglamento de las Actividades de Exploración y Explotación de Hidrocarburos, como no contar con un último tapón de cemento desde los doscientos (200) metros de profundidad hasta la superficie, conforme se establece en el Artículo 200° del Decreto Supremo N° 032-2004- EM<sup>6</sup>. Asimismo, el pozo debería contar con una varilla de acero de dos (2) metros de altura con el número del pozo soldado a la plancha que tapa el pozo, tal como se establece en el Artículo 203° del Decreto Supremo N° 032-2004-EM.

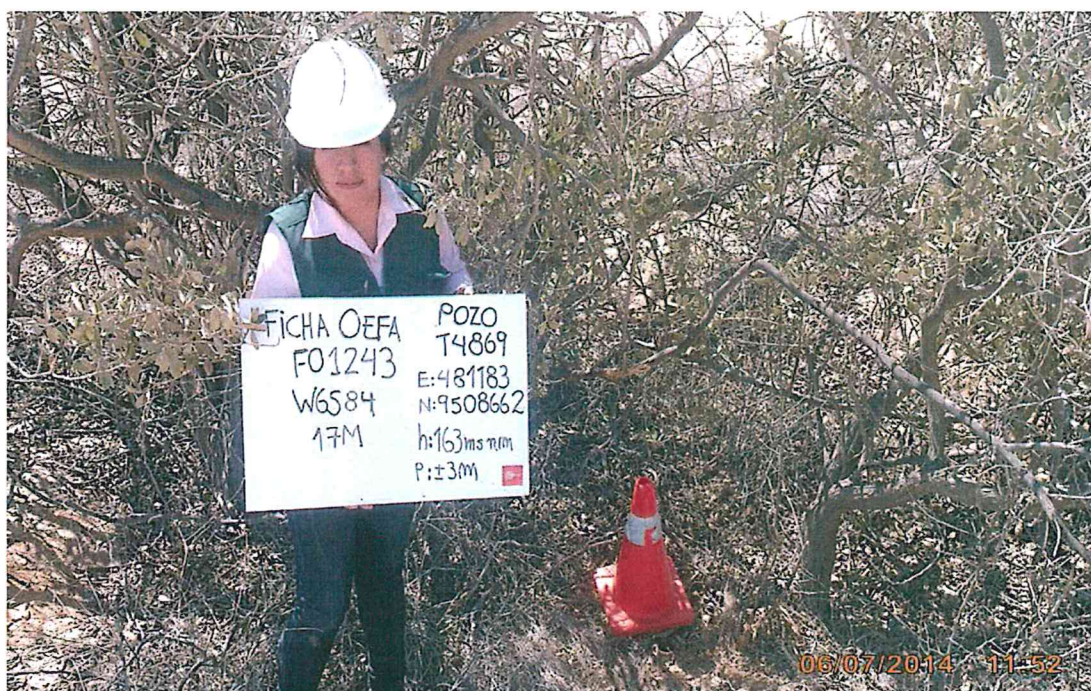
13. El área evaluada donde se ubica el pozo inactivo, se encuentra en una zona desértica, de bosque seco, con escasa red de drenaje, de terreno de superficies onduladas, cuyas pendientes varían entre 8 a 15% aproximadamente; asimismo, se observó suelo limoso arenoso de color pardo oscuro, entre la vegetación característica del área evaluada que se distinguieron fueron "algarrobo", "faique" y "zapote" en los alrededores.

Fotografía N° 2. Vista del área evaluada donde se ubica el pozo, se observó un paisaje de superficies onduladas, con presencia de vegetación en los alrededores.

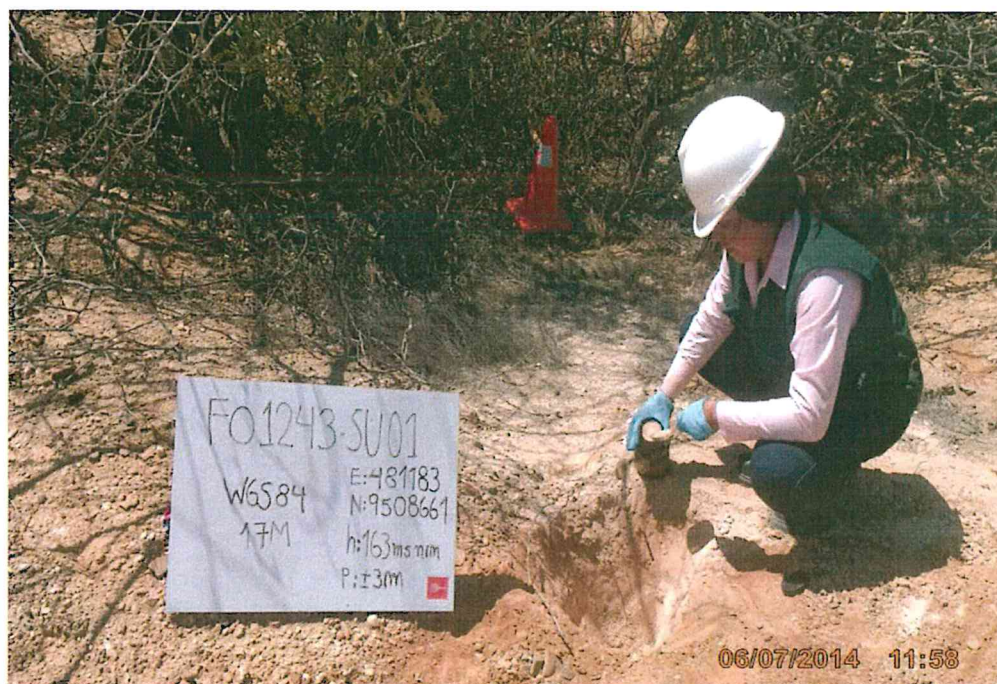
Fotografía N° 3. Vista de la toma de muestra de suelo en el punto F01243 - SU01, ubicado a 2,5 m aproximadamente del Pozo T4869.

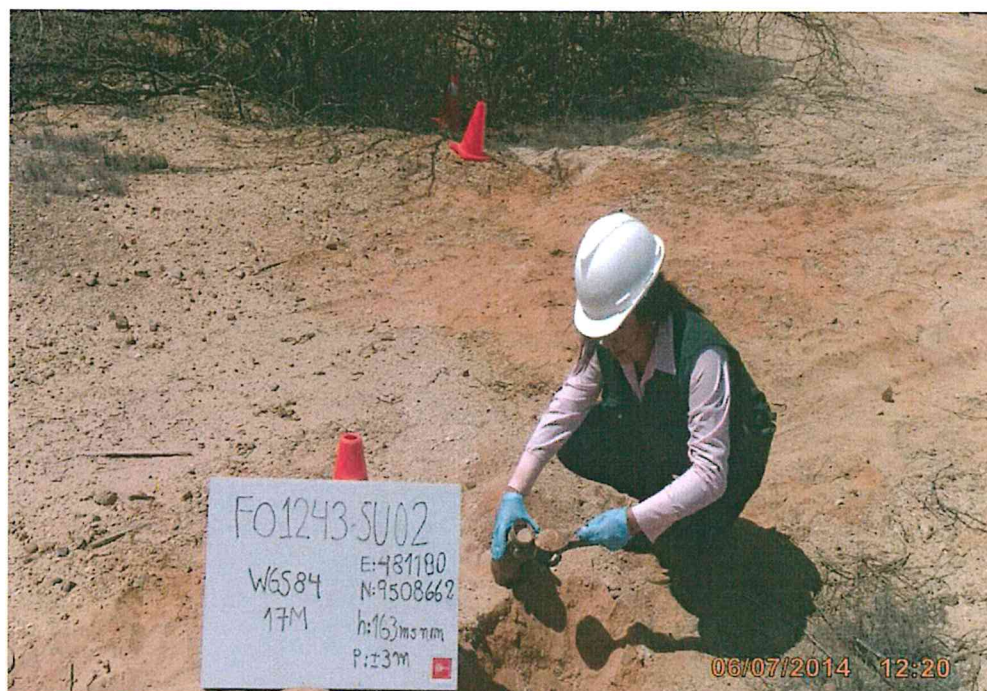
Fotografía N° 4. Vista de la toma de muestra de suelo en el punto F01243 - SU02, ubicado a 7 m aproximadamente del Pozo T4869.

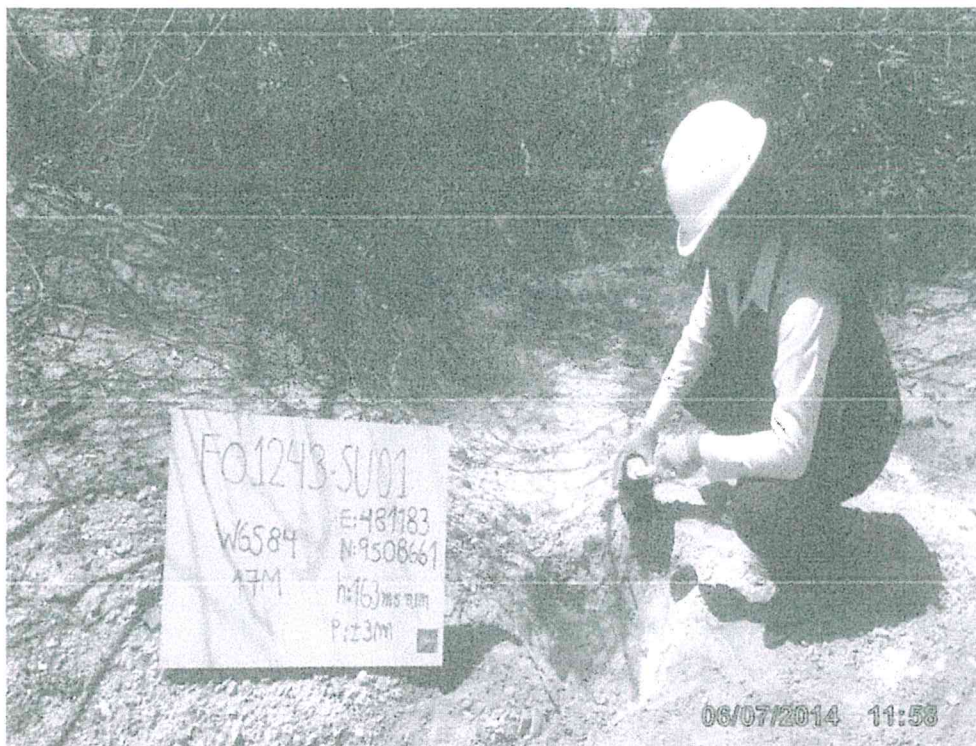
Fotografía N° 1. Toma de muestra de suelo en el punto F01243 -SU01, ubicado a 2,50 m aproximadamente del Pozo T4869.

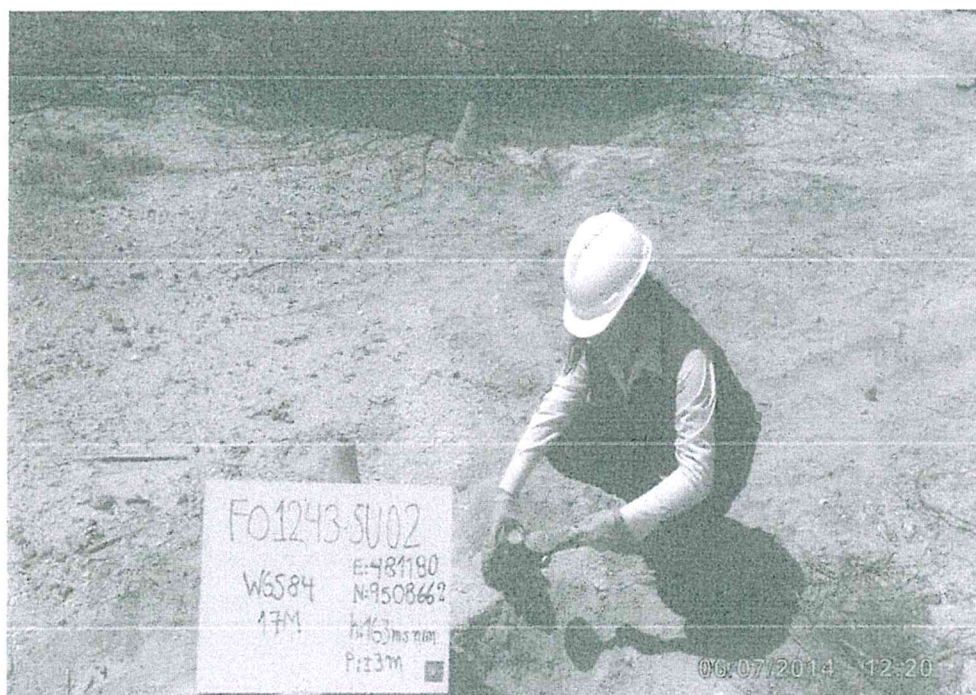
Fotografía N° 2. Toma de muestra de suelo en el punto F01243 -SU02, ubicado a 7,0 m aproximadamente del Pozo T4869.

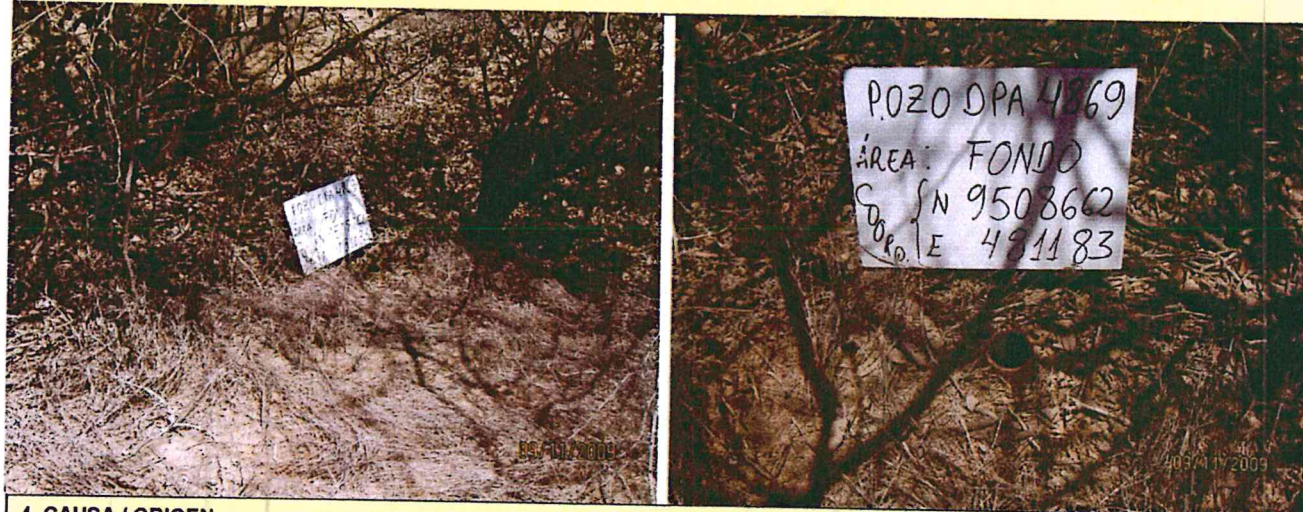
**3. REGISTRO FOTOGRÁFICO**

Pozo DPA, ubicado y sin vías de acceso hasta el lugar, con un tubo de reducción de 2" que está expuesta al medio ambiente, sin terraplén, rodeada de vegetación y hay presencia de sedimentos provenientes de las aguas de producción vertidas en áreas aledañas al pozo. Este pozo se encuentra en una zona rodeada de quebradas secas y dentro de un bosque seco que tiene como especies vegetales predominantes al bichayo (*Capparis crotonoides*), faique (*Acacia sp*) y algarrobo (*Prosopis chilensis*).

El inadecuado abandono del pozo.
