INFORME N° 374 - 2014-OEFA/DE-SDCA

ASUNTO : Identificación de pasivo ambiental del subsector hidrocarburos con código de Ficha OEFA F00387, ubicado en el Lote VII/VI (ex Lote VII), en el distrito de La Brea de la provincia Talara del departamento de Piura.

FECHA : San Isidro, 01 SET. 2014

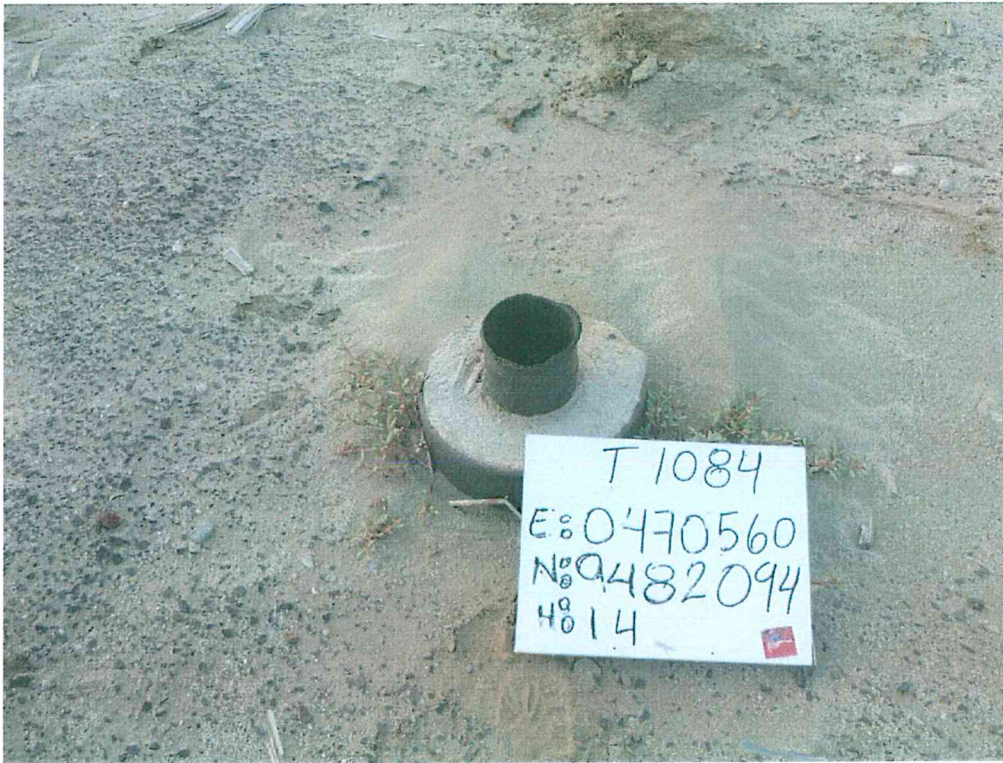
Fotografía N° 1. Pozo con código PETRUPETRO T1084 inactivo mal abandonado, sin cabezal, con casing cementado y tubo interior corroído.

12. De la visita realizada por el OEFA se encontró un pozo inactivo mal abandonado sin cabezal, pero con casing cementado en el espacio anular y el del interior tubo interior corroído. El pozo no presenta tapones ni otro dispositivo que pueda asegurar su hermetismo en vista que se percibieron olores característicos a hidrocarburo. No se encontró evidencia de residuos de hidrocarburos impregnados en el suelo ni afloramiento de fluidos en el interior del pozo.

13. En ese sentido, de la revisión de los antecedentes y las observaciones en campo se tiene que el pozo se encuentra mal abandonado, toda vez que no se encuentra herméticamente cerrado ni en condiciones seguras para el abandono, conforme se establece en el Decreto Supremo N° 032-2004-EM - Reglamento de las Actividades de Exploración y Explotación de Hidrocarburos⁶.

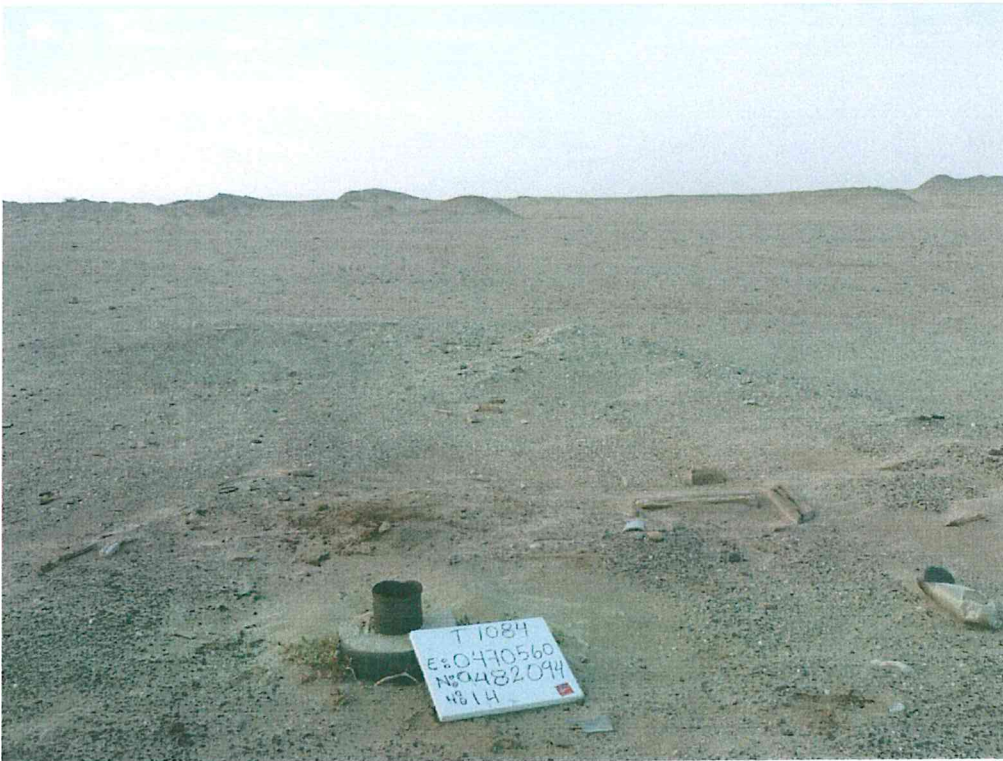
Fotografía N° 2. Vista panorámica del pozo T1084 ubicado en zona de paisaje dominante caracterizado por planicies o tablazos

11. El área evaluada de paisaje dominante caracterizado por planicies o tablazos, pero se reconoce algunas zonas ligeramente onduladas como lomas, así como superficies depresionadas. De escasa vegetación, la red de drenaje es escasa.

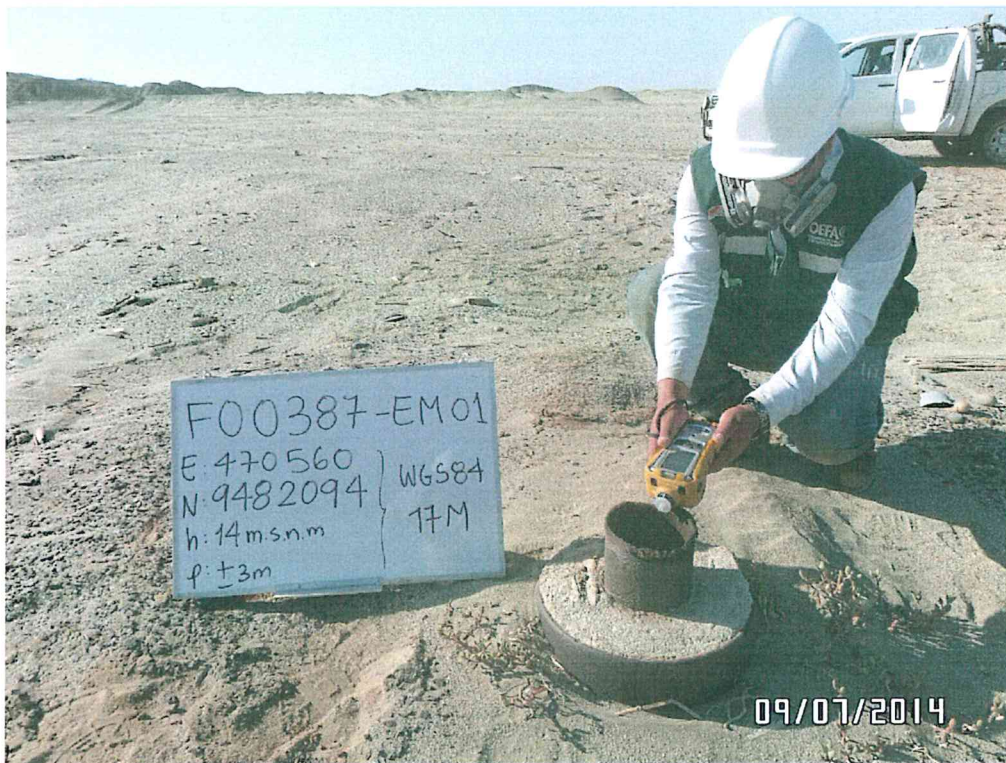
Fotografía N° 3. Medición en el punto F00387-EM01, ubicado en la fuente de emisión en boca del Pozo T1084.

19. Los resultados obtenidos en boca de pozo (F00387-EM01) muestran la presencia de COVs y que el Límite Inferior de Explosividad (LEL) alcanza valores de 100%, evidenciando que las emisiones gaseosas fugitivas provenientes del pozo están compuestas por una mezcla de gases con características muy inflamables; las emisiones gaseosas fugitivas provenientes de este pozo podrían estar generando un aporte de metano al ambiente contribuyendo así con el efecto invernadero. Las concentraciones de H₂S, no son consideradas relevantes en esta composición de gases pues fueron mínimas.
20. Los resultados obtenidos en los alrededores a la ubicación del pozo (F00387-VA01) muestran que no son significativos en comparación con las mediciones obtenidas en boca de pozo.

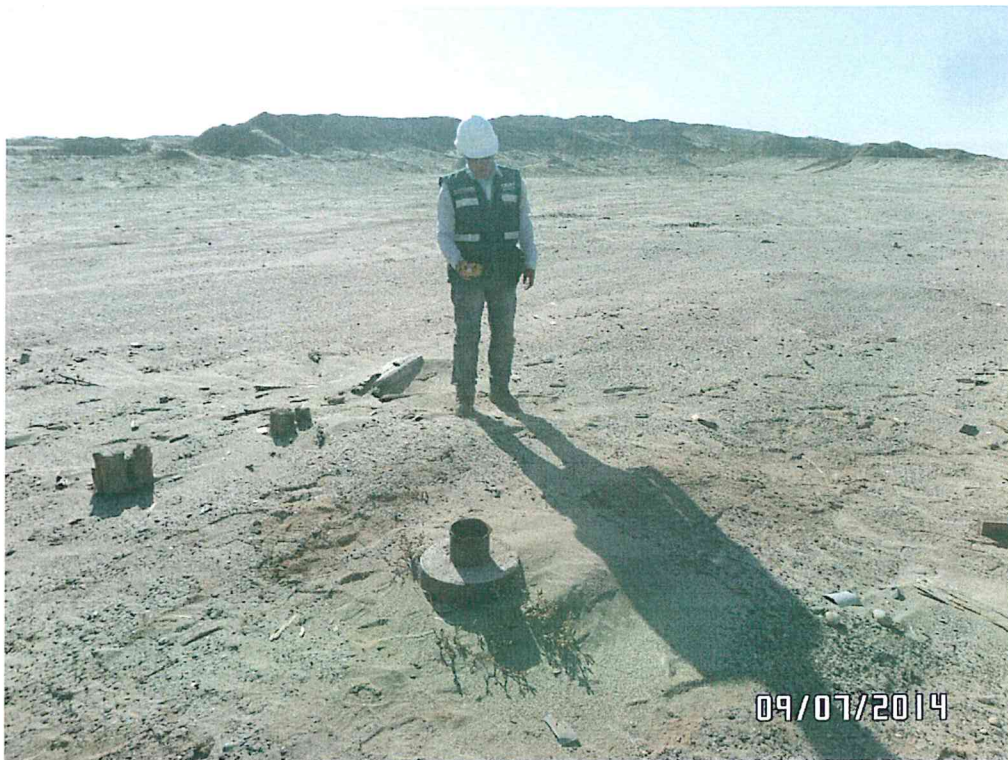
Fotografía N° 4. Mediciones en el punto F00387-VA01, se realizó en un recorrido en el área circundante alrededor del Pozo T1084 en un radio de 1 m, con una duración de 10 minutos.

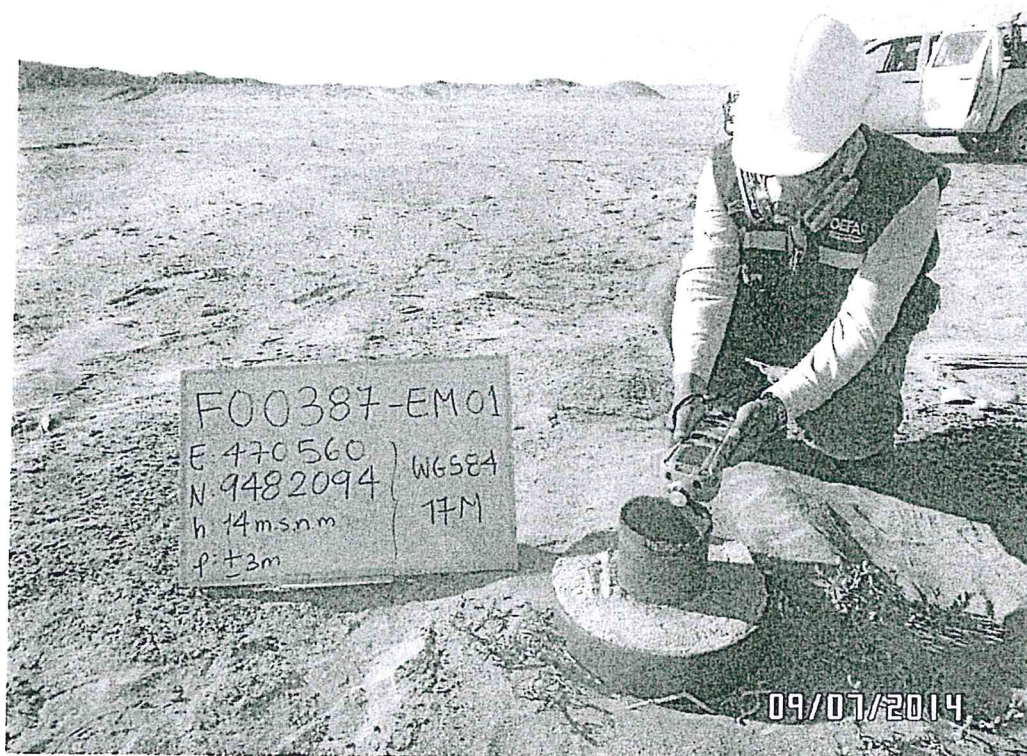
Fotografía N° 1. Medición en el punto F00387-EM01, ubicado en la fuente de emisión en boca del Pozo T1084.

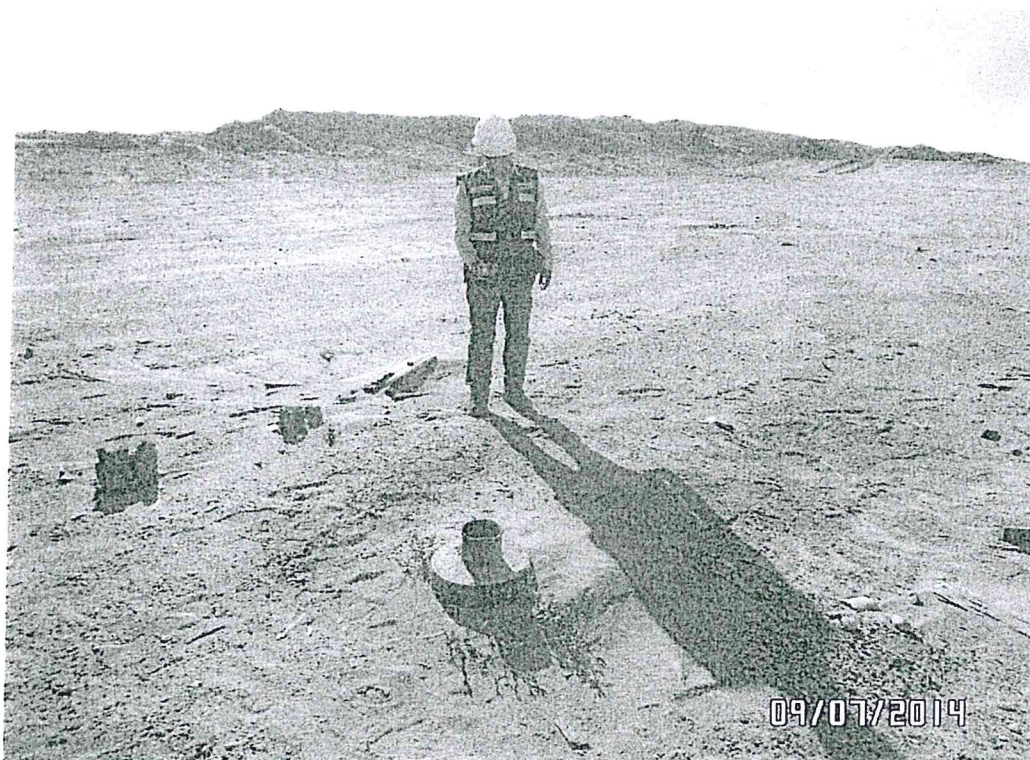
Fotografía N° 2. Mediciones en el F00387-VA01, se realizó en un recorrido en el área circundante alrededor del Pozo T1084 en un radio de 1 m, con una duración de 10 minutos.

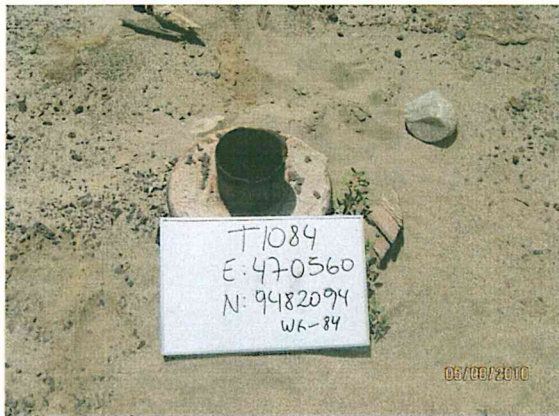
3. REGISTRO FOTOGRÁFICO

Pozo ATA, con casing corroído y con signos de fluido en su interior, restos de madera y fierro corroído, zona desértica y escasa vegetación en la zona.

Inadecuado Abandono de Pozo
