**INFORME N° 336 - 2014-OEFA/DE-SDCA-CIPASH**

**ASUNTO** : Identificación de pasivo ambiental del subsector hidrocarburos con código de Ficha OEFA F00628, ubicado en el Lote VII/VI (ex Lote VII), en el distrito de La Brea de la provincia Talara del departamento de Piura.

**FECHA** : San Isidro, 23 DIC. 2014

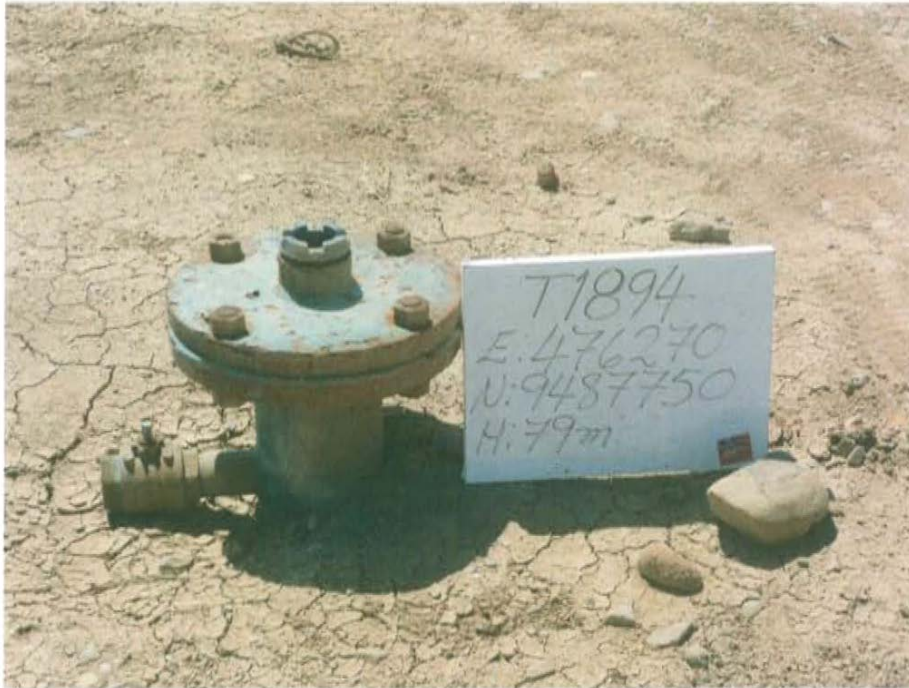
que une al casing y una tubería de reducción que en la parte superior presenta una tapa rosca. Asimismo la presencia de una válvula de cierre en malas condiciones y con claros signos de corrosión no garantiza un correcto estado de operación de estas. No se percibió emisiones gaseosas provenientes del pozo, ni se observó afloramiento de fluidos.

Fotografía N° 1. Pozo inactivo con código PERUPETRO T1894, en terreno habilitado tipo terraplén, el cual posee acceso vehicular directo. El pozo posee cabezal que está compuesto por una brida, la cual posee una salida lateral que une al casing y una tubería de reducción.

38. Conforme a las conclusiones expuestas, se recomienda remitir el presente Informe a la Dirección General de Asuntos Ambientales Energéticos del Ministerio de Energía y Minas, para su conocimiento y fines pertinentes.

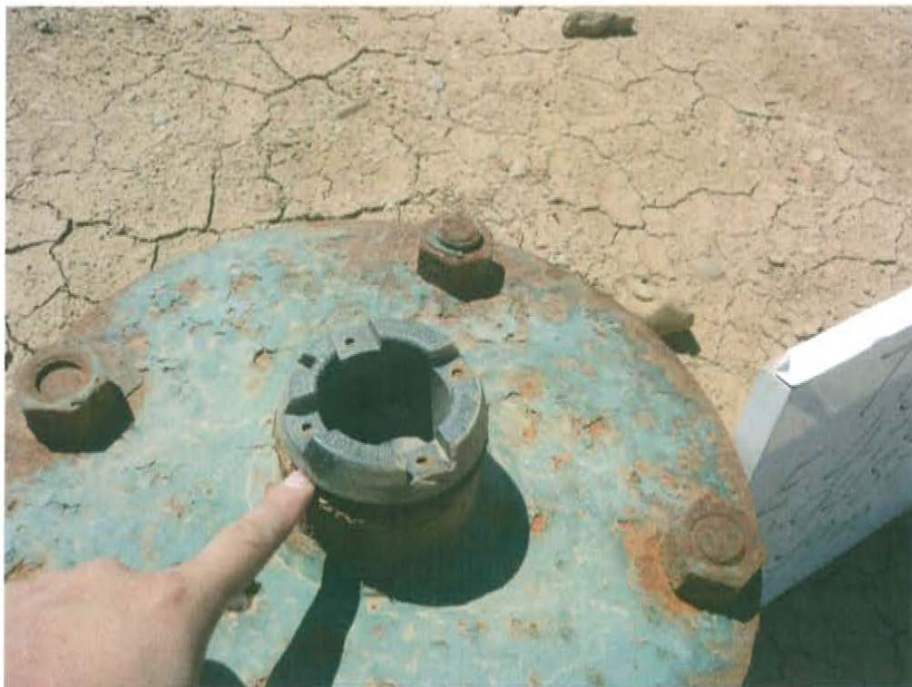
Fotografía N° 2. Tubería de reducción que en la parte superior presenta una tapa rosca, pero que no garantizaría el hermetismo del pozo.

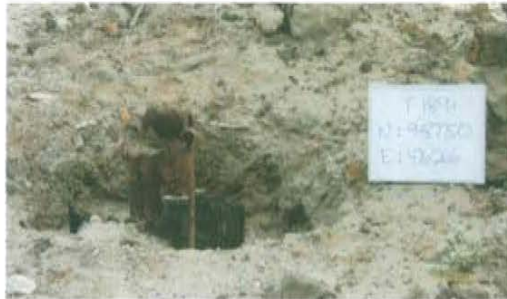
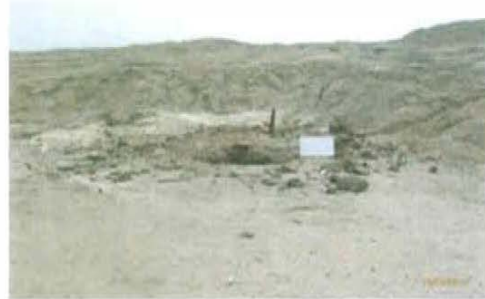
**3. REGISTRO FOTOGRÁFICO**

Pozo ATA, con casing cortado, con fluido en el fondo, cantina destruida con restos de madera, sin acceso vehicular y vegetación seca en la zona

Inadecuado Abandono de Pozo
