INFORME N° 453 - 2014-OEFA/DE-SDCA-CIPASH

ASUNTO : Identificación de pasivo ambiental del subsector hidrocarburos con código de Ficha OEFA F00512, ubicado en el Lote VII/VI (ex Lote VII), en el distrito de La Brea de la provincia Talara del departamento de Piura.

III. IDENTIFICACIÓN DE PASIVO AMBIENTAL DEL SUBSECTOR HIDROCARBUROS CON CÓDIGO DE FICHA OEFA N° F00512

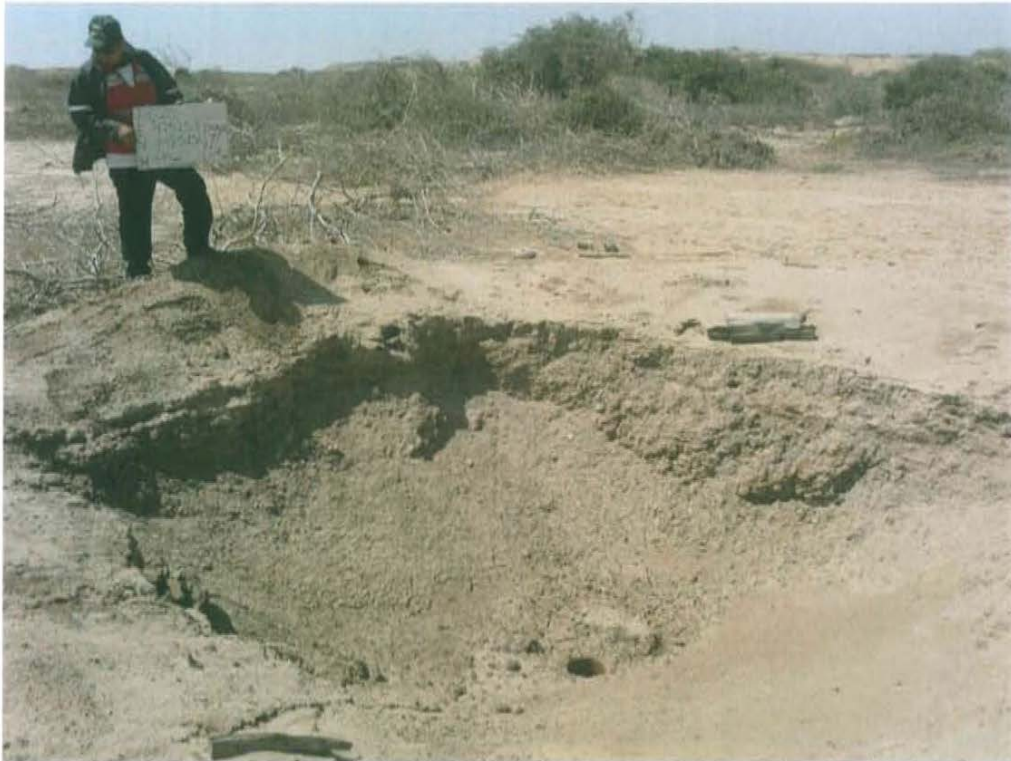
13. Durante la evaluación in situ realizada por el OEFA el 03 de junio de 2013, se observó un pozo inactivo sin cabezal ni válvulas, presenta el casing posiblemente cortado a nivel de la superficie del suelo y dentro de un hoyo de 2,5 m² de área y 1,2 m de profundidad en una planicie que presenta vía de acceso mediante una carretera tipo trocha; se observó el casing corroído y expuesto al ambiente, por lo que no presenta las condiciones necesarias que garanticen el hermetismo del pozo; se realizó un recorrido exploratorio al área circundante al pozo no encontrándose suelo con presencia de hidrocarburos, ni afloramiento de fluidos desde el pozo, tampoco se percibieron olores a hidrocarburos procedentes del pozo, sin embargo se observó residuos sólidos y restos de madera (ver anexos 1, 2 y 3).

Fotografía N° 1. Vista panorámica del pozo T3007, ubicado dentro de un hoyo.

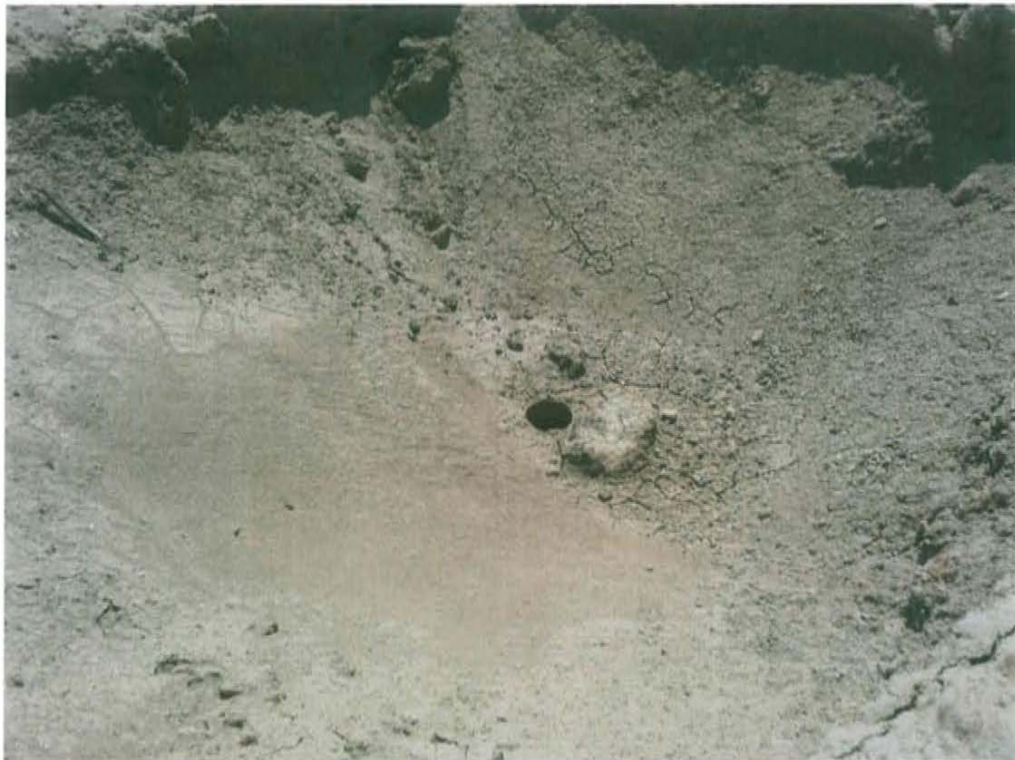
14. En ese sentido, de la revisión de los antecedentes y las observaciones en campo se tiene que el pozo se encuentra mal abandonado, toda vez que no se encuentra herméticamente cerrado, ni en condiciones seguras para el abandono, conforme se establece en el Decreto Supremo N° 032-2004-EM - Reglamento de las Actividades de Exploración y Explotación de Hidrocarburos⁶.

Fotografía N° 2. Vista del casing del pozo T3007, se observa el casing abierto al ambiente a nivel de la superficie del suelo.

36. Conforme a las conclusiones expuestas, se recomienda remitir el presente Informe a la Dirección General de Asuntos Ambientales Energéticos del Ministerio de Energía y Minas, para su conocimiento y fines pertinentes.
