V°B° _____ Hora: 13:00 PM
Firma _____**INFORME N° 257 - 2014-OEFA/DE-SDCA-CIPASH**

ASUNTO : Identificación de pasivo ambiental del subsector hidrocarburos, con código de Ficha OEFA F01652, ubicado en el Lote III, distrito de La Brea Negritos, provincia de Talara, departamento de Piura.

1. El presente Informe tiene por objeto comunicar que el pozo mal abandonado (con código PERUPETRO T2020) y el suelo contaminado circundante a él constituyen un pasivo ambiental del subsector hidrocarburos, identificado con código de Ficha OEFA F01652. Este pasivo ambiental se encuentra ubicado en el Lote III, distritos de La Brea Negritos, provincia de Talara, departamento de Piura, el cual fue verificado en campo el 05 de agosto de 2014.

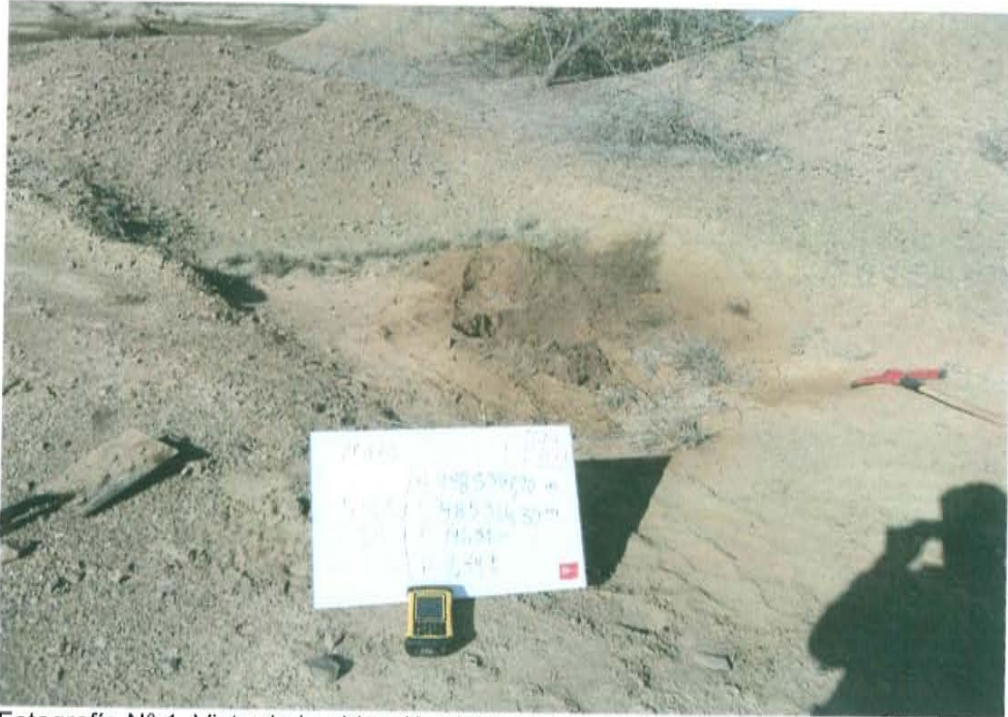
Fotografía N° 1. Vista de la ubicación del pozo no se visualiza a nivel superficial se puede observar que existe montículos de tierra y formación de dunas.

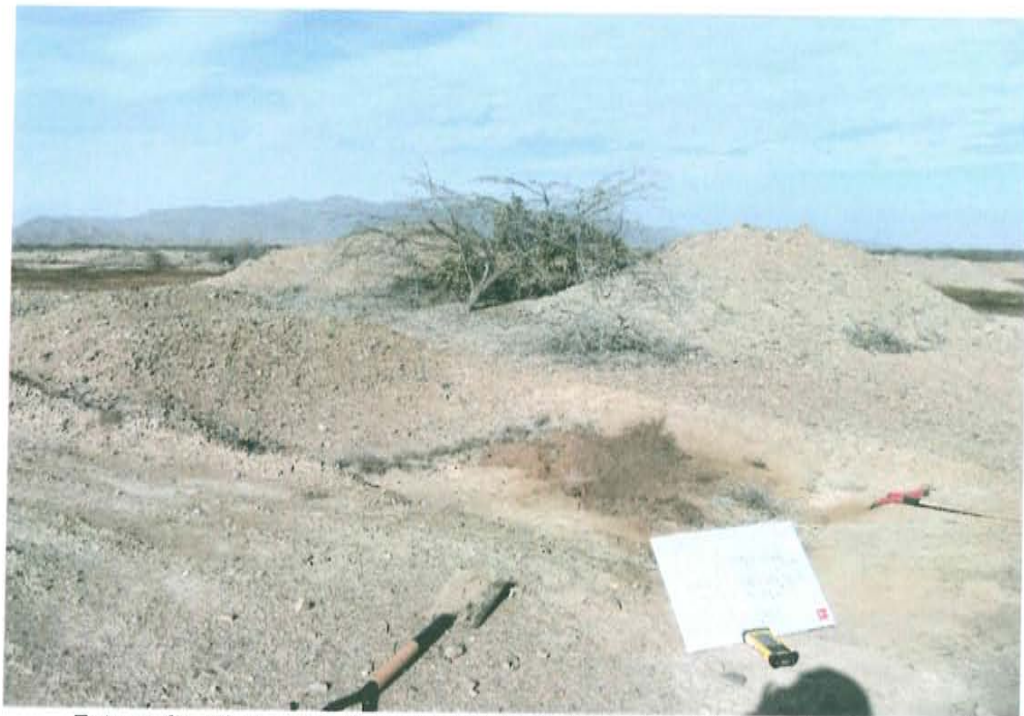
Fotografía N° 2. Vista panorámica de la ubicación del pozo donde se puede observar la vegetación y relieve existente en el área del pozo

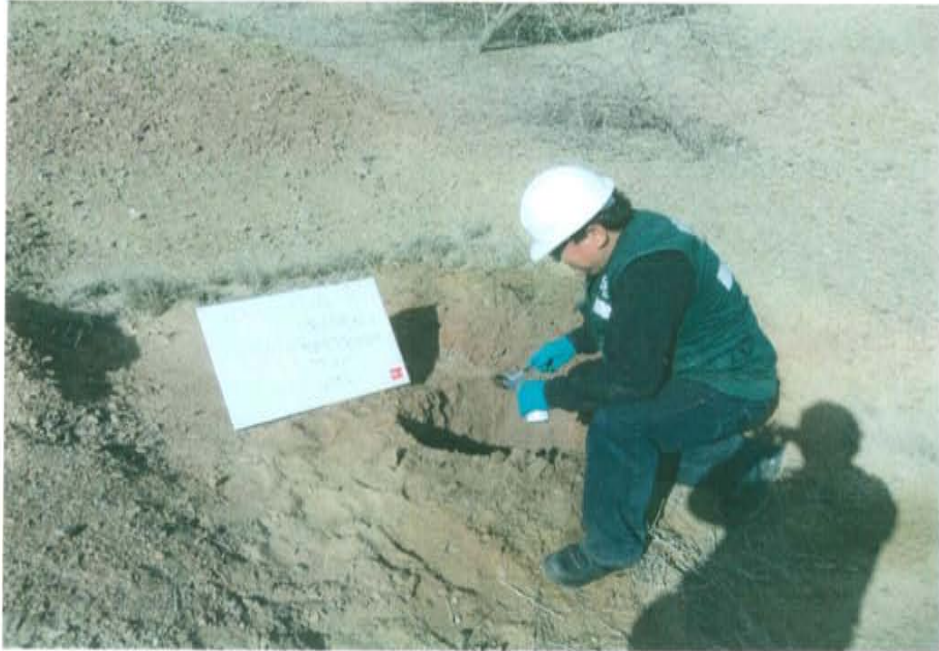
Fotografía N° 3. Vista del recojo de la muestra de suelo realizado por el evaluador en el área de ubicación del pozo en el punto F01652-SU01.

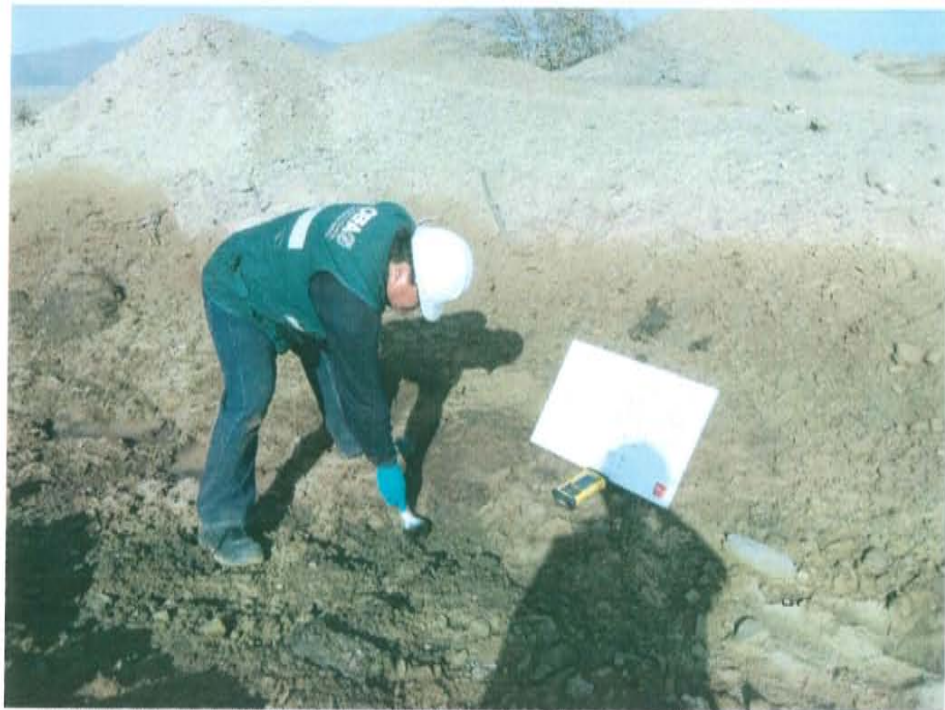
Fotografía N° 4. Vista del recojo de la muestra de suelo realizado por el evaluador en el área de ubicación del pozo en el punto F01652-SU02.

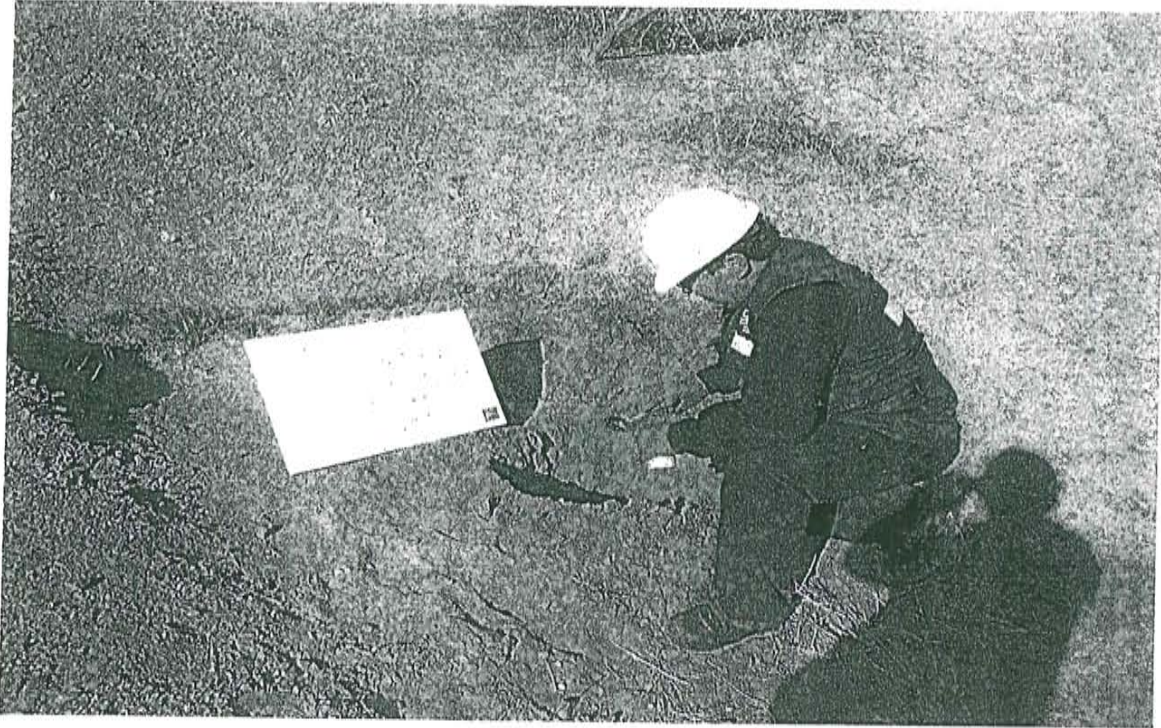
Fotografía N° 1. Toma de muestra de suelo en el punto F01652-SU01, ubicado a 0,4 m de distancia de la posible ubicación del Pozo.

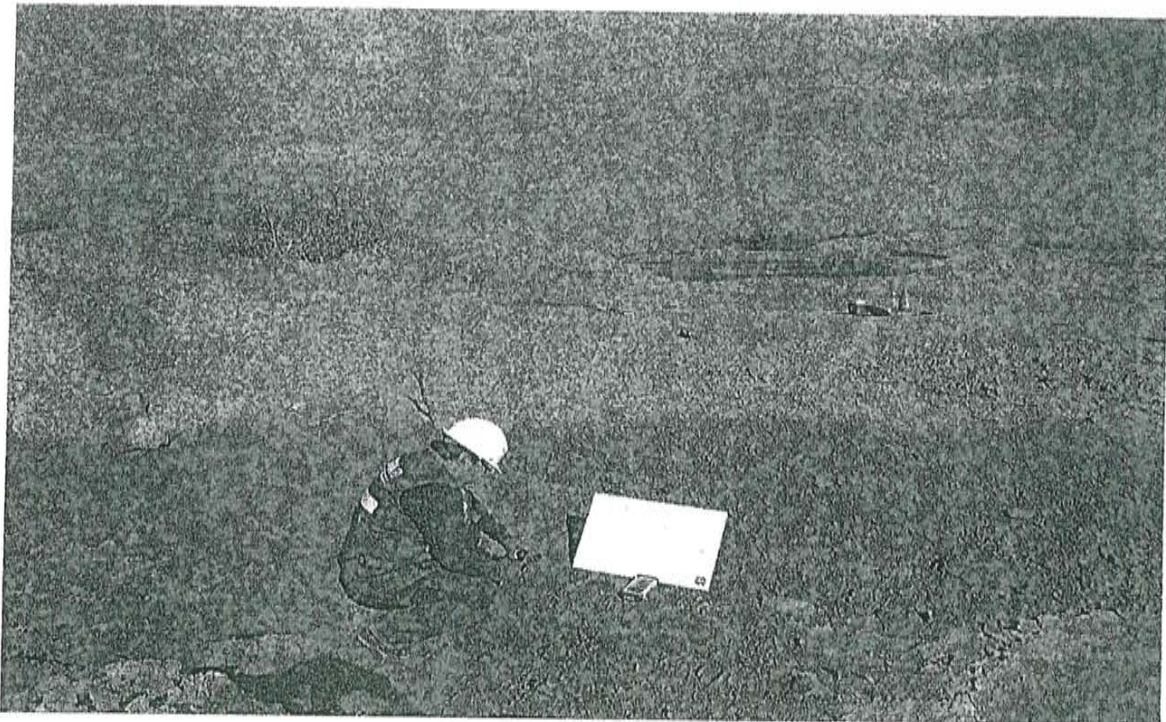
Fotografía N° 2. Toma de muestra de suelo en el punto F01652-SU02, ubicado a 8 m de distancia de la posible ubicación del pozo.

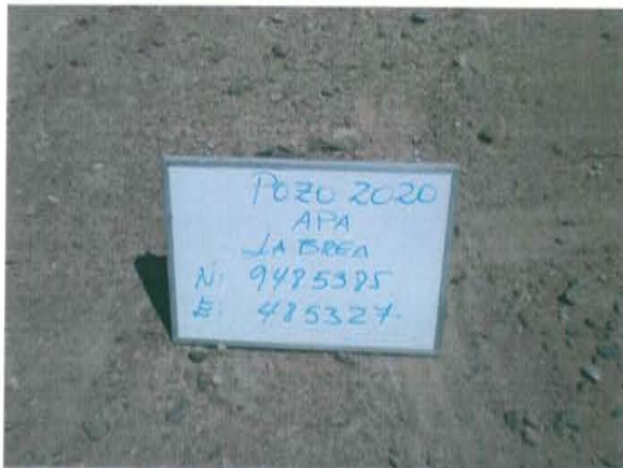
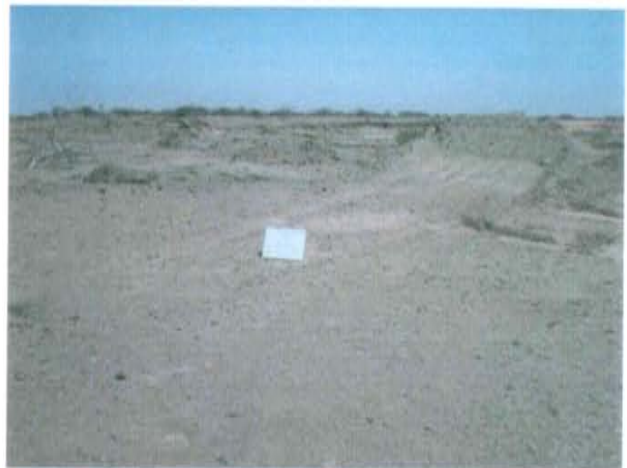
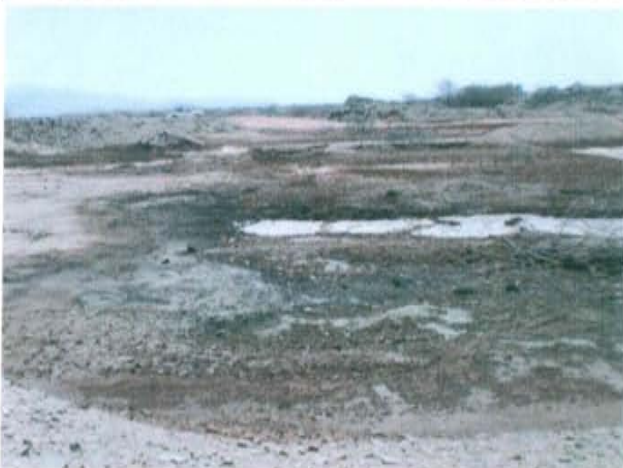
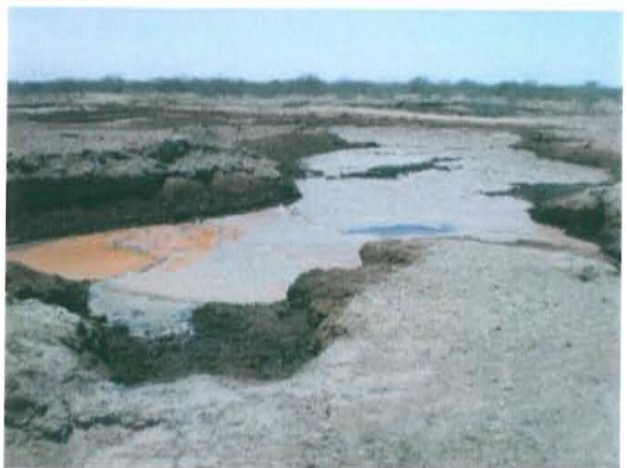
3. REGISTRO FOTOGRÁFICO

De acuerdo a las coordenadas UTM proporcionadas por la actual empresa operadora, el pozo APA T2020 no fue ubicado sobre la superficie, se observó afloramientos de hidrocarburos y agua en los alrededores del pozo, no se observaron poblaciones cercanas, la zona cuenta con vías de acceso al pozo. Las especies vegetales de la zona son: Espino, Gramíneas y Zapote, entre otras.

Pozo mal abandonado
