**INFORME N° 56 - 2015-OEFA/DE-SDCA-CIPASH**

ASUNTO : Identificación de pasivo ambiental del subsector hidrocarburos con código de Ficha OEFA F02017, ubicado en el Lote VII/VI (ex Lote VII), en el distrito de La Brea de la provincia Talara del departamento de Piura.

1. El presente Informe tiene por objeto comunicar que el pozo mal abandonado (con código PERUPETRO T3124) y el suelo contaminado circundante a él, constituyen un pasivo ambiental del subsector hidrocarburos, identificado con código de Ficha OEFA F02017. Este pasivo ambiental se encuentra ubicado en el distrito de La Brea de la provincia de Talara del departamento de Piura, el cual fue verificado en campo el 10 de setiembre de 2014.

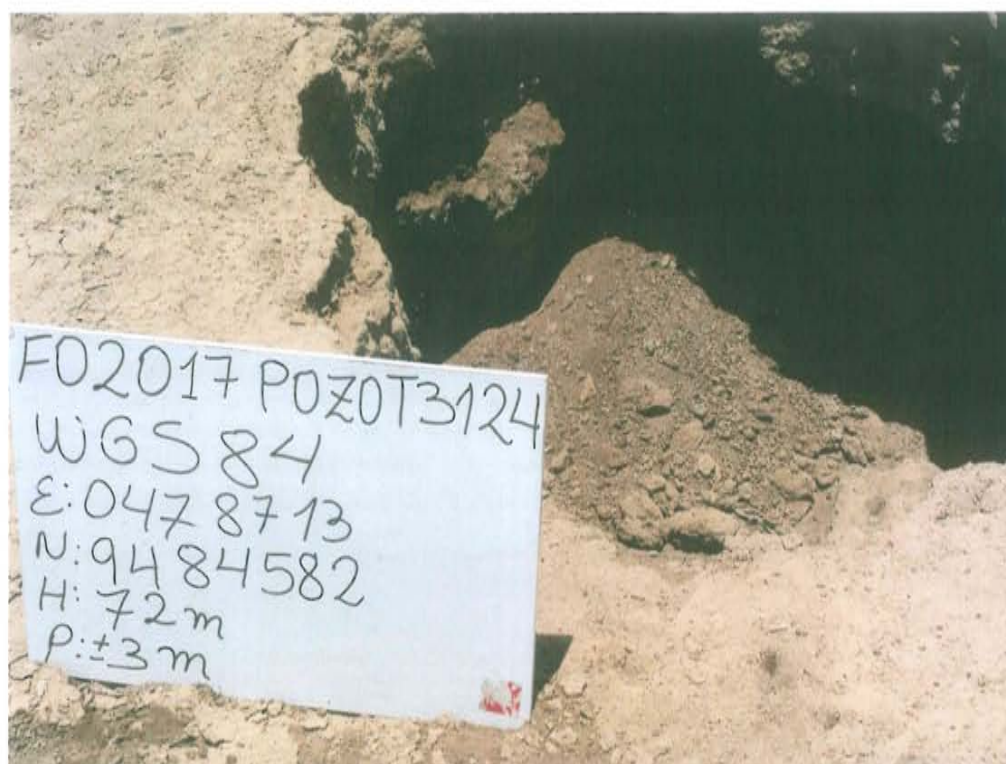
Fotografía N° 1. Pozo T3124, que se encuentra dentro de un hoyo con bordes muy irregulares, que no presenta señales ni cercos de prevención y con presencia de hidrocarburos alrededor.

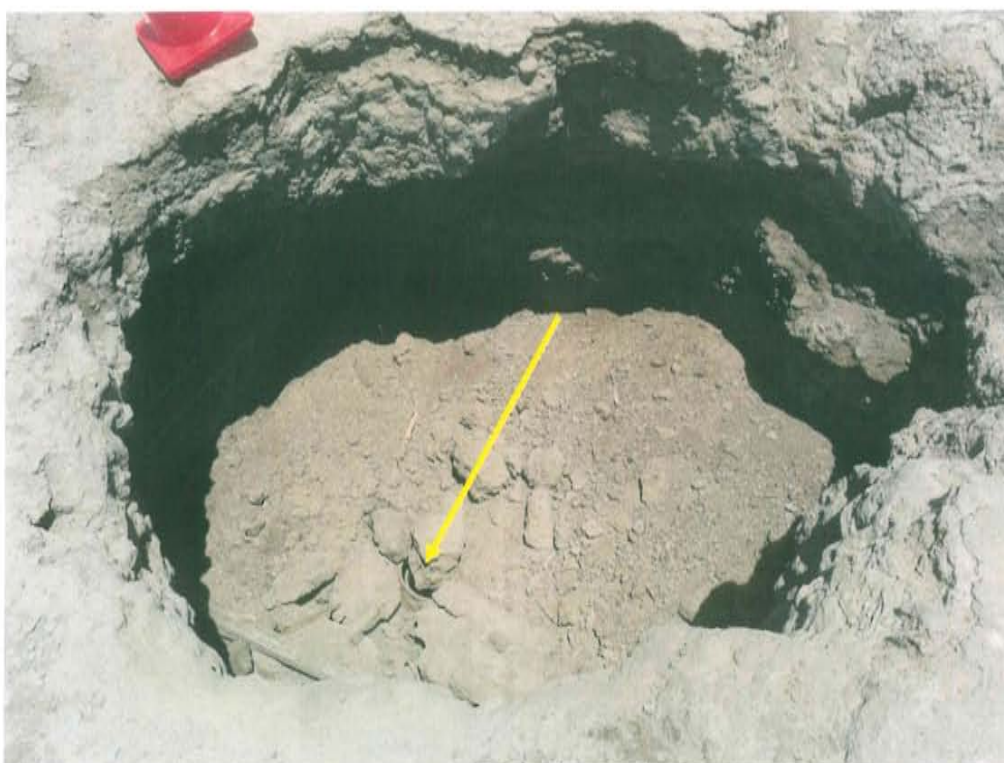
Fotografía N° 2. Detalle del Pozo T3124, presenta casing de 0,05 m de altura sobre el nivel del suelo del hoyo, sin accesorios que aseguren su hermetismo por lo que se consideró como un pozo abierto y expuesto al ambiente con avanzado estado de corrosión.

Pozo inactivo con casing de superficie de 0,05 m de altura sobre el nivel de la superficie del suelo del hoyo, sin accesorios que aseguren su hermetismo por lo que se le considera como un pozo abierto y expuesto al ambiente con avanzado estado de corrosión. El pozo se encuentra dentro de un hoyo con bordes muy irregulares de 0,6 m de profundidad, el cual abarca un área de aproximadamente de 3 m<sup>2</sup>, que no presenta señales ni cercos de prevención, con presencia de suelo acumulado con hidrocarburos alrededor del hoyo y con restos de madera en trozos; además, no cuenta con terraplén habilitado pero sí se observa acceso vehicular vía trocha carrozable hasta 10 m de distancia del pozo, con relieve ondulado y con ligera pendiente. Asimismo, se observaron restos de madera quemada a 25 m al Este del pozo.

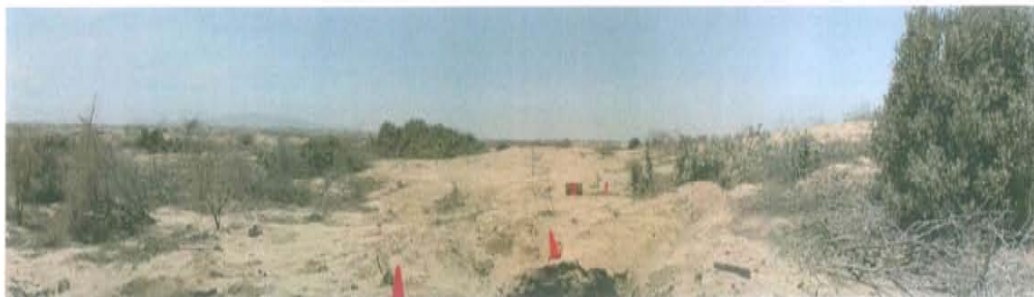
Fotografía N° 3. Vista panorámica del área circundante al pozo inactivo T3124, en el que se pueden observar drenes formados por escorrentía de lluvias con sustrato arenoso y gravoso con presencia de plantas de espino, sapote, algarrobo y vichayo.

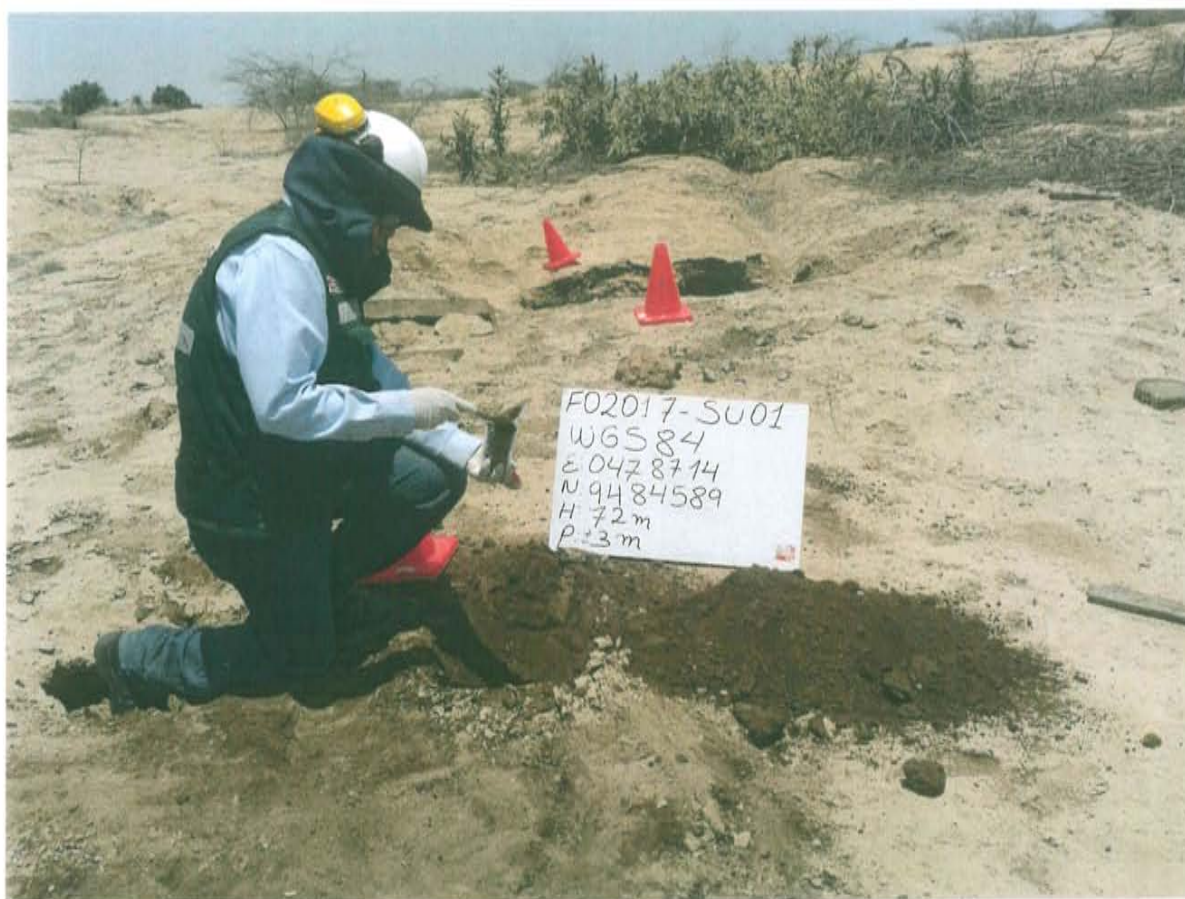
Fotografía N° 4. Toma de muestra de suelo en el punto F02017-SU01, ubicado a 4 m aproximadamente del Pozo T3124.

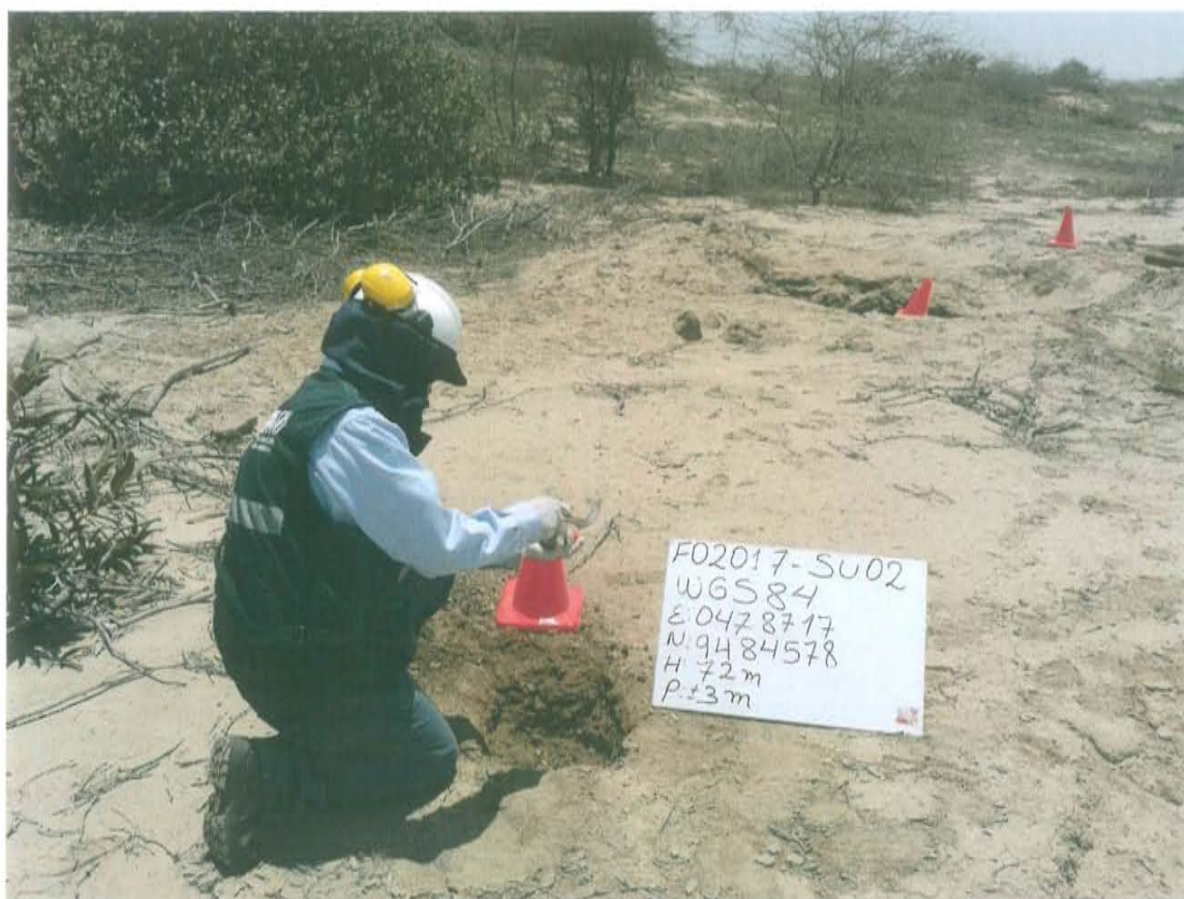
Fotografía N° 5. Toma de muestra de suelo en el punto F02017-SU02, ubicado a 5,5 m aproximadamente del Pozo T3124.

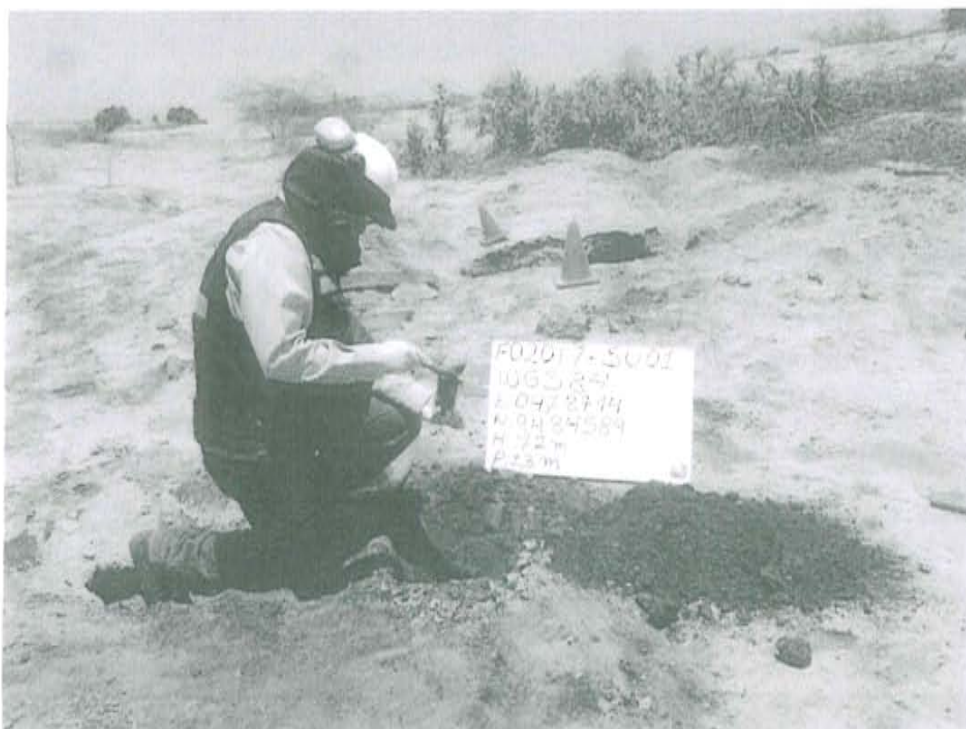
Fotografía N° 1. Toma de muestra de suelo en el punto F02017-SU01, ubicado a 4 m aproximadamente del Pozo T3124.

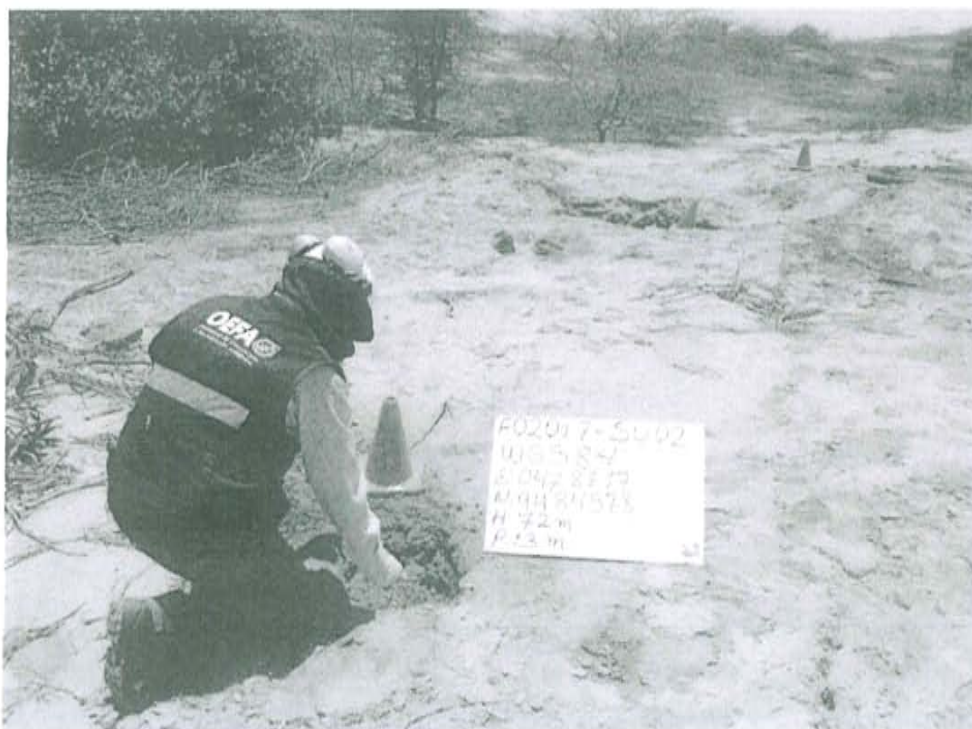
Fotografía N° 2. Toma de muestra de suelo en el punto F02017-SU02, ubicado a 5,5 m aproximadamente del Pozo T3124.

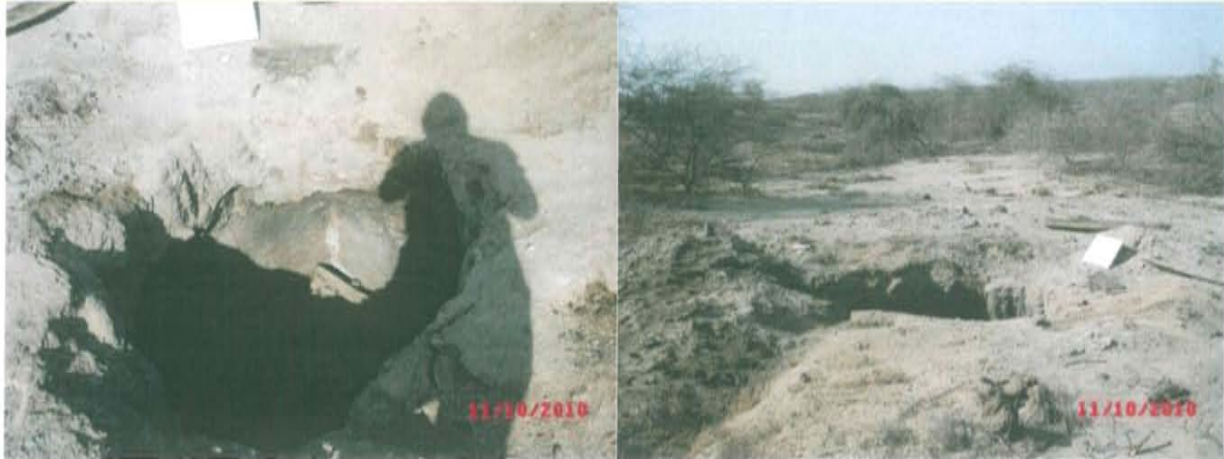
| El pozo ATA T3124 se encuentra sin cabezal y casing a nivel de fondo de excavación. El pozo no tiene acceso ni plataforma. En superficie se visualiza suelo impregnado con hidrocarburos, restos de madera y trozos de concreto. | | | | |
| Pozo mal abandonado | | | | |
