INFORME N° 35 - 2014-OEFA/DE-SDCA-CIPASH

ASUNTO : Identificación de pasivo ambiental del subsector hidrocarburos con código de Ficha OEFA F02069, ubicado en el Lote VII/VI (ex Lote VII), en el distrito de La Brea de la provincia Talara del departamento de Piura.

III. IDENTIFICACIÓN DE PASIVO AMBIENTAL DEL SUBSECTOR HIDROCARBUROS CON CÓDIGO DE FICHA OEFA F02069

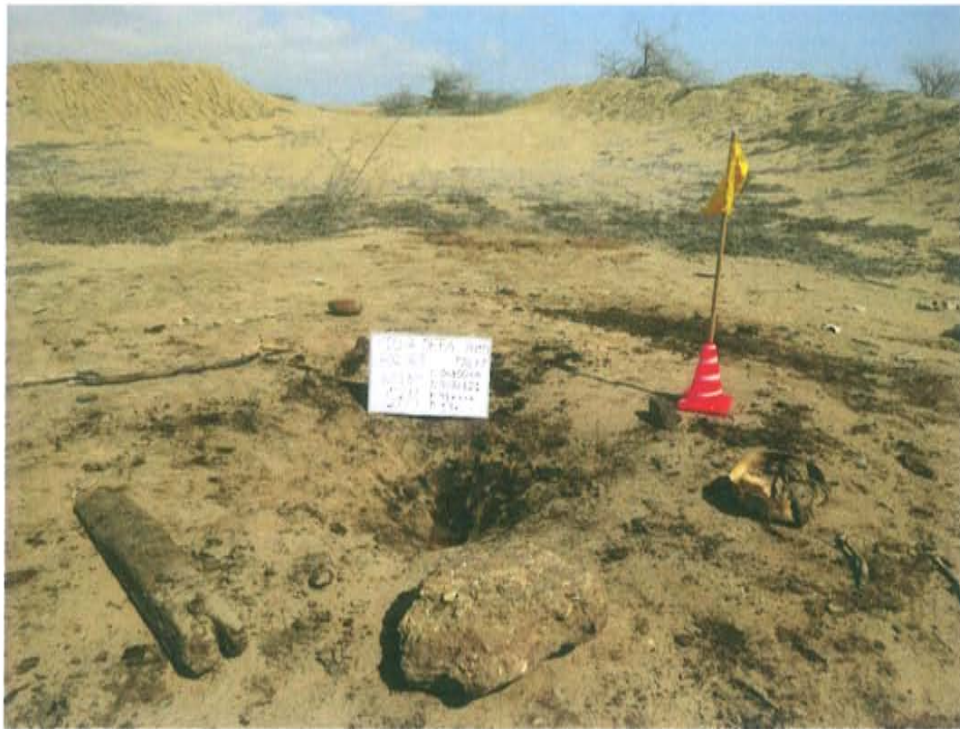
14. Durante la evaluación in situ realizada el 03 de setiembre de 2014 por el OEFA se observó un pozo petrolero inactivo que no cuenta con terraplén habilitado ni acceso vehicular directo al pozo. Se encontró un casing de 7 plg de diámetro al ras de la superficie del suelo, el cual se encontraba cubierto por una roca. Este no presentó cabezal ni válvula u otro accesorio que asegure su hermetismo. Se observaron residuos sólidos alrededor del pozo tales como restos de baldes de cortados y trapos impregnados con hidrocarburos lo que evidenciaría la posible extracción artesanal de crudo. No se observó afloramiento superficial de fluido ni se percibieron emisiones gaseosas provenientes del pozo (ver anexos 1, 2 y 3).

Fotografía N° 1. Pozo inactivo con código PERUPETRO T2677. Se observa casing al nivel de la superficie del suelo.

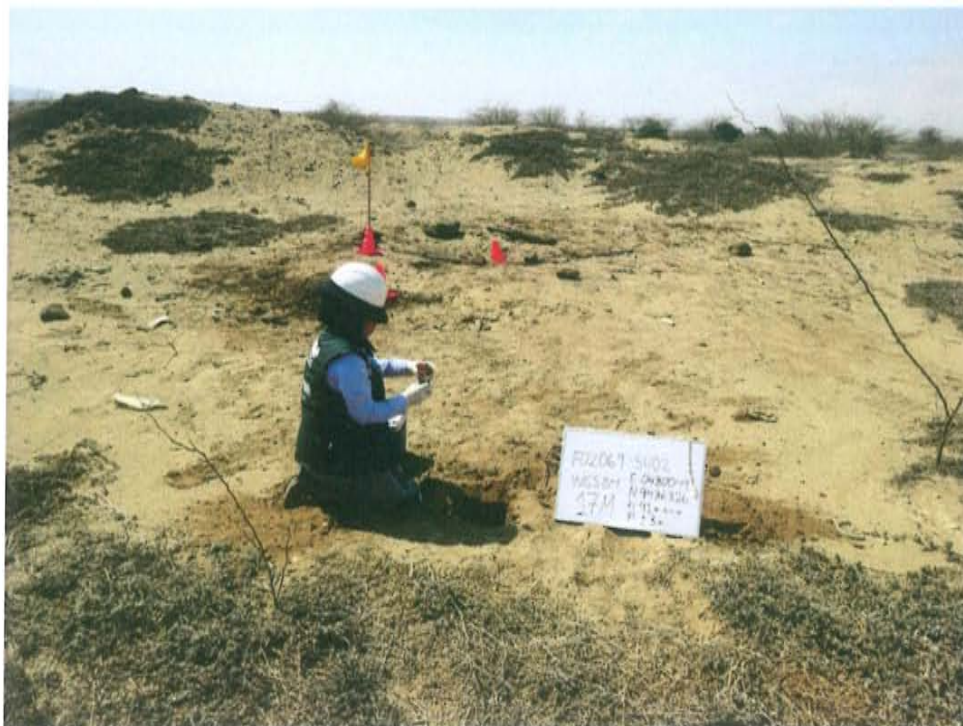
13. El área evaluada en la cual se ubica el pozo se encuentra en una zona desértica con presencia de planicies rodeadas por dunas ligeramente onduladas formadas por acción eólica, presenta en sus alrededores especies arbustivas secas.

Fotografía N° 2. Vista del área circundante al Pozo T2677 donde se observa la presencia de vegetación arbustiva seca y pequeñas ondulaciones.

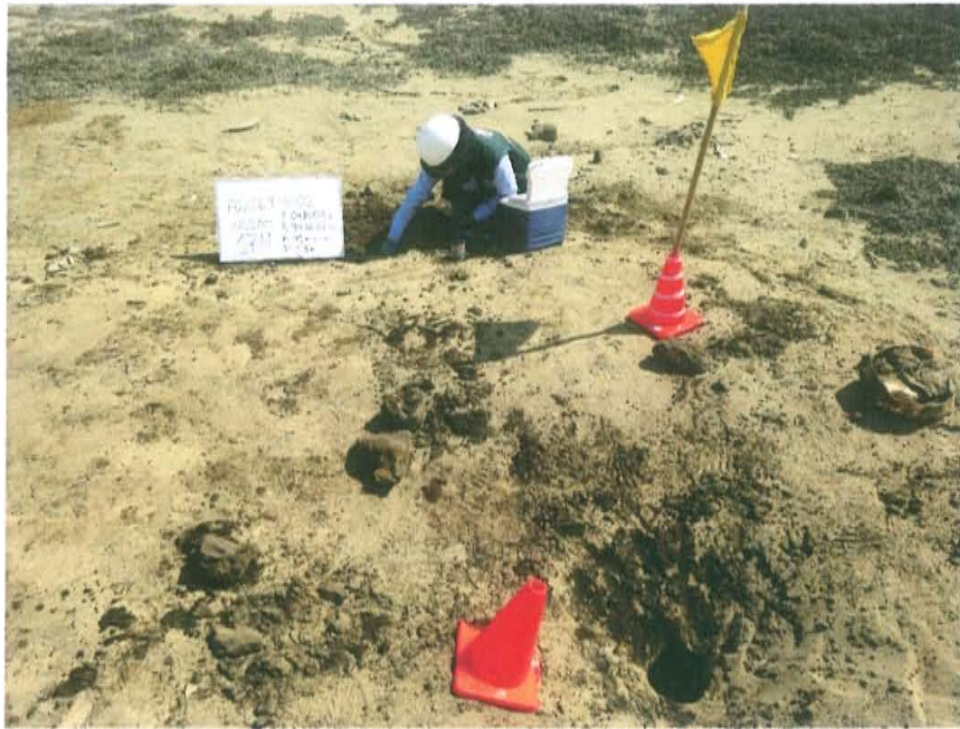
Fotografía N° 3. Toma de muestra de suelo en el punto F02069-SU01, ubicado a 2,1 m aproximadamente al noroeste del Pozo T2677.

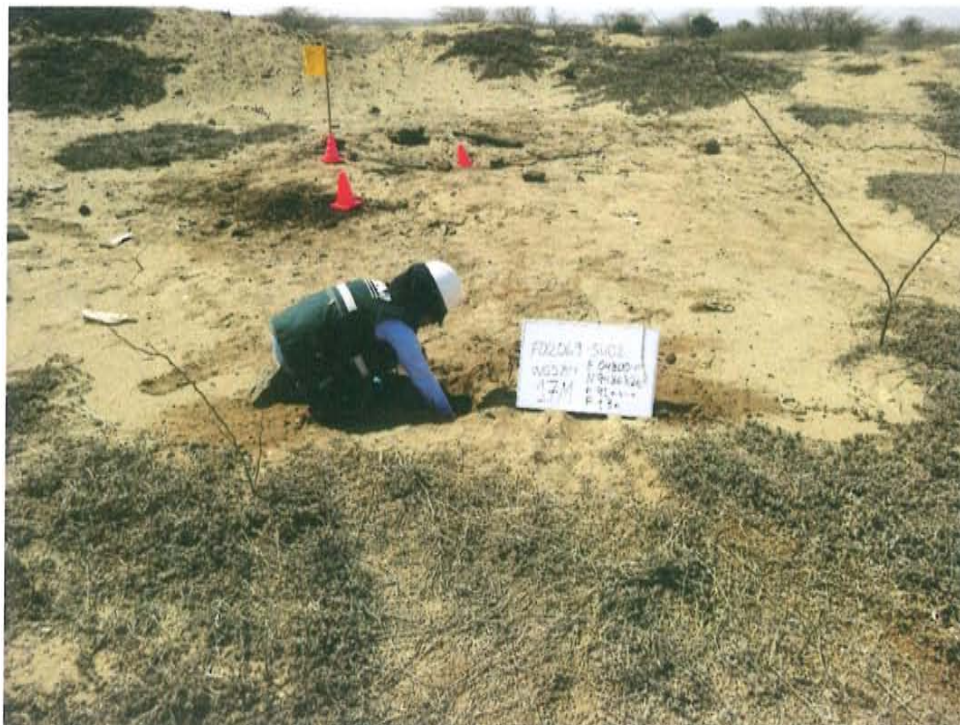
Fotografía N° 4. Toma de muestra de suelo en el punto F02069-SU02, ubicado a 6,0 m aproximadamente al noroeste del Pozo T2677

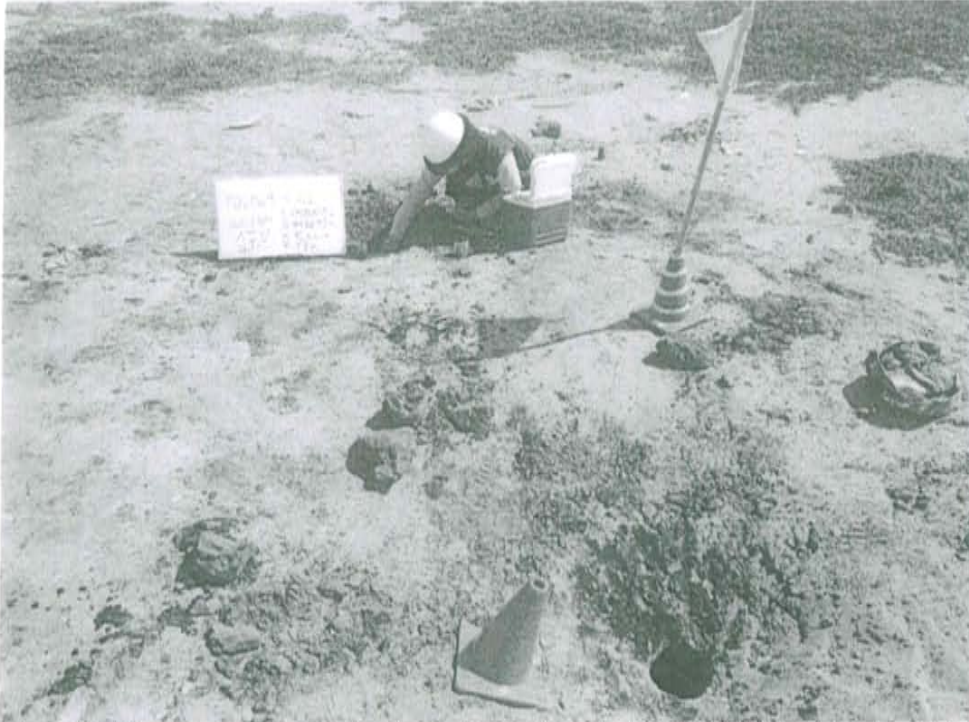
Fotografía N° 1. Toma de muestra de suelo en el punto F02069-SU01, ubicado a 2,1 m aproximadamente al noroeste del Pozo T2677.

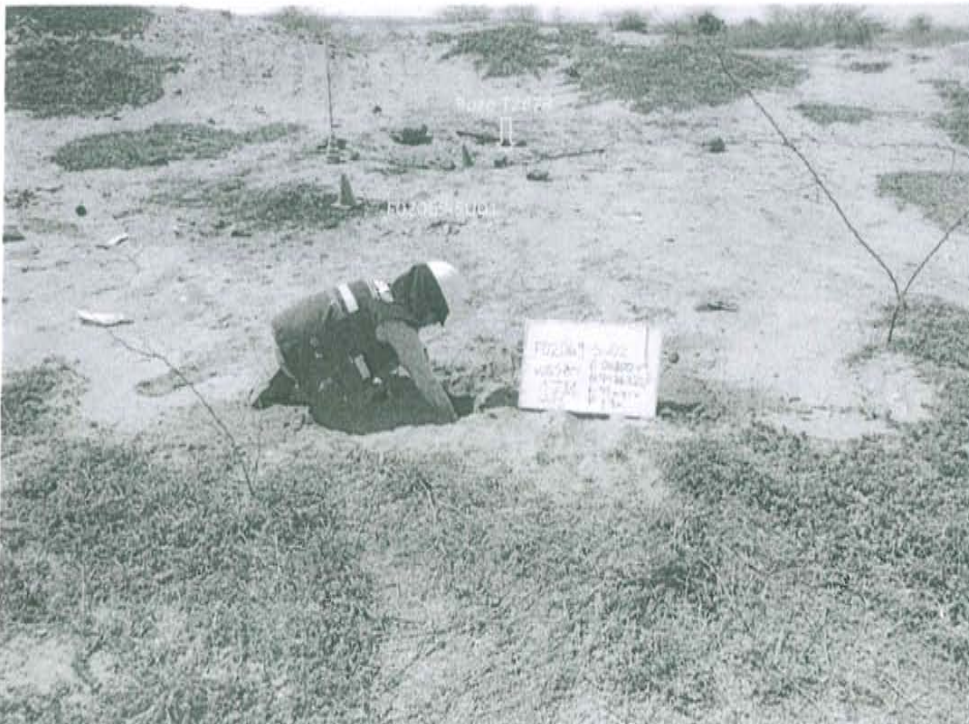
Fotografía N° 2. Toma de muestra de suelo en el punto F02069-SU02, ubicado a 6,0 m aproximadamente al noroeste del Pozo T2677.

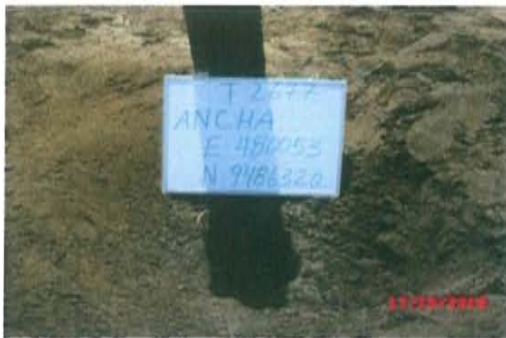
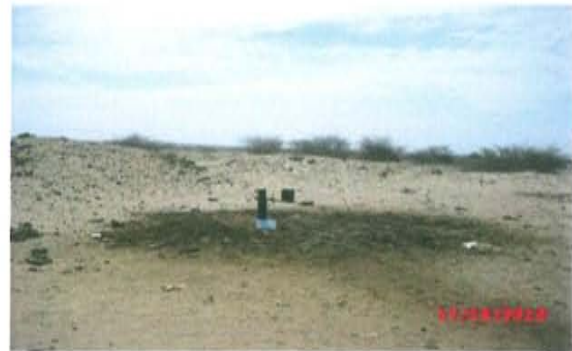
3. REGISTRO FOTOGRÁFICO

Pozo APA, con fluido en el fondo, suelo contaminado con hidrocarburo, sin acceso vehicular y vegetación seca en la zona.

Inadecuado Abandono de Pozo
