**INFORME N° 0571 - 2015-OEFA/DE-SDCA-CIPASH**

ASUNTO : Identificación de pasivo ambiental del subsector hidrocarburos con código de Ficha OEFA F00777, ubicado en el Lote 105 en el distrito de Pusi de la provincia Huancané del departamento de Puno.

### III. IDENTIFICACIÓN DE PASIVO AMBIENTAL DEL SUBSECTOR HIDROCARBUROS CON CÓDIGO DE FICHA OEFA F00777

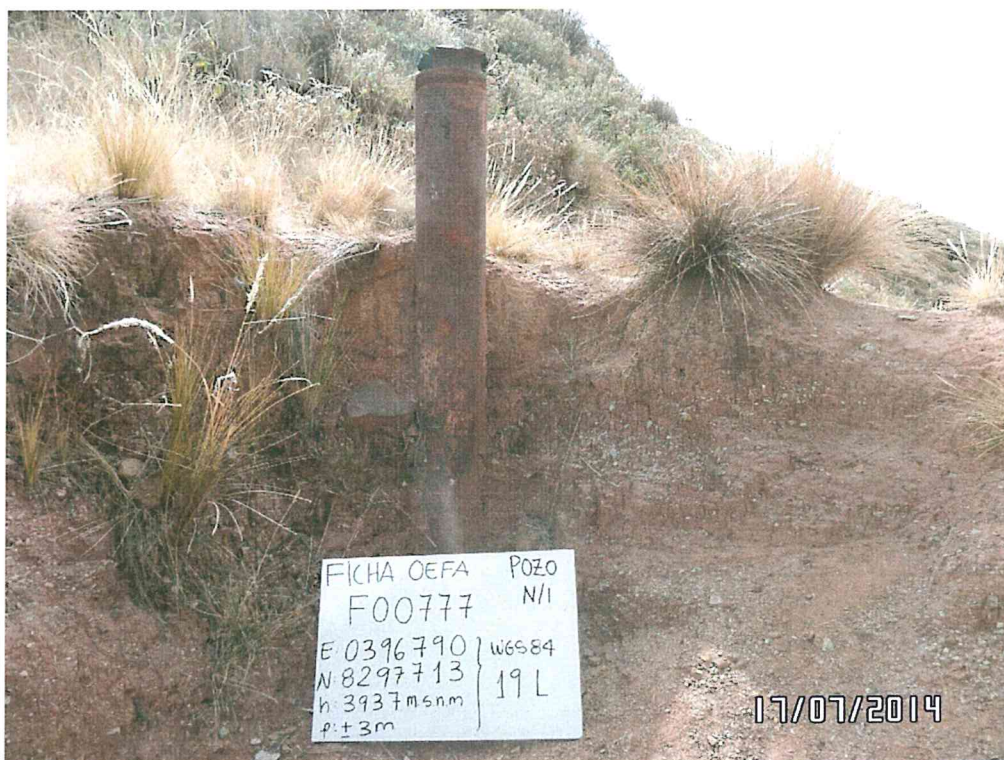
Fotografía N° 1. Pozo inactivo que sobresale una altura aproximada de 2m sobre el nivel de la superficie del suelo erosionado.

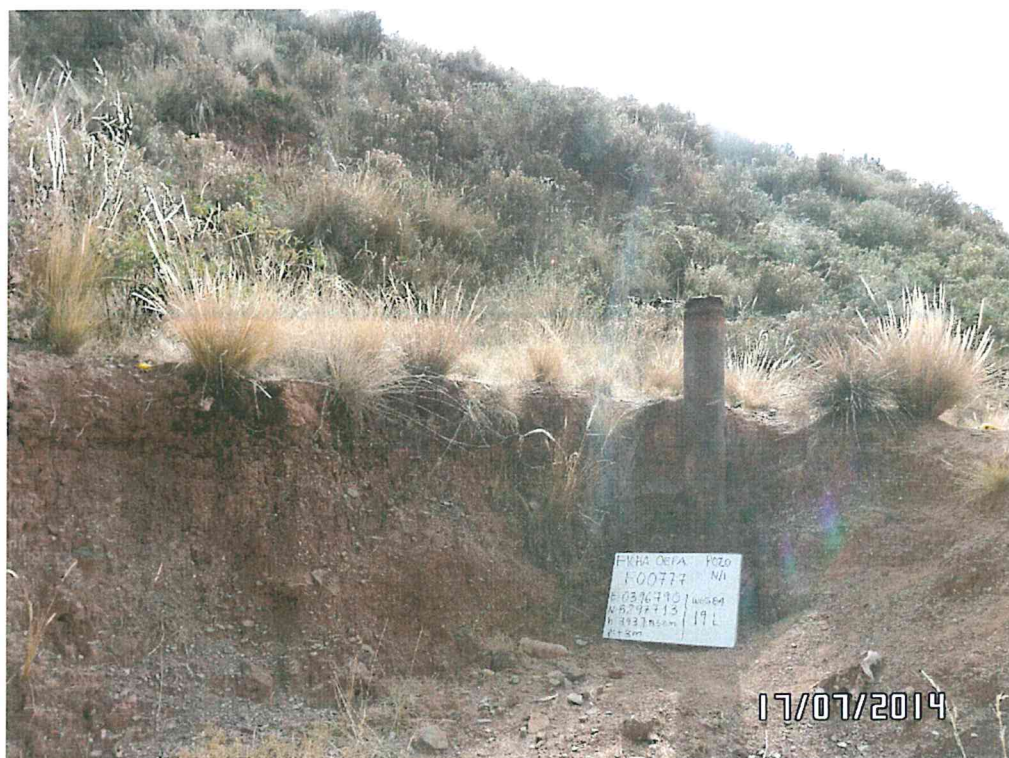
14. De la visita realizada por el OEFA se encontró un pozo petrolero inactivo que no presenta terraplén habilitado ni acceso vehicular directo al pozo. Se encontró un casing de superficie con un conductora metálica, los dos se encontraban en estado de corrosión y el casing habría sido rellenado con concreto. El casing sobresale un altura aproximada de 2,0 m sobre el nivel de la superficie del suelo, el cual se encuentra erosionado por las condiciones ambientales dejando expuesto al ambiente gran parte del casing. No se observó afloramiento superficial de fluidos ni suelo impregnado con hidrocarburo pero si se observaron emisiones gaseosas provenientes del pozo en agua pluvial acumulada en la boca del casing es decir burbujeo (ver anexos 1, 2 y 3).

Fotografía N° 2. Vista de las del pozo encontrado y de los alrededores donde se puede observar que ha habido desprendimiento de suelo dejando el casing expuesto.

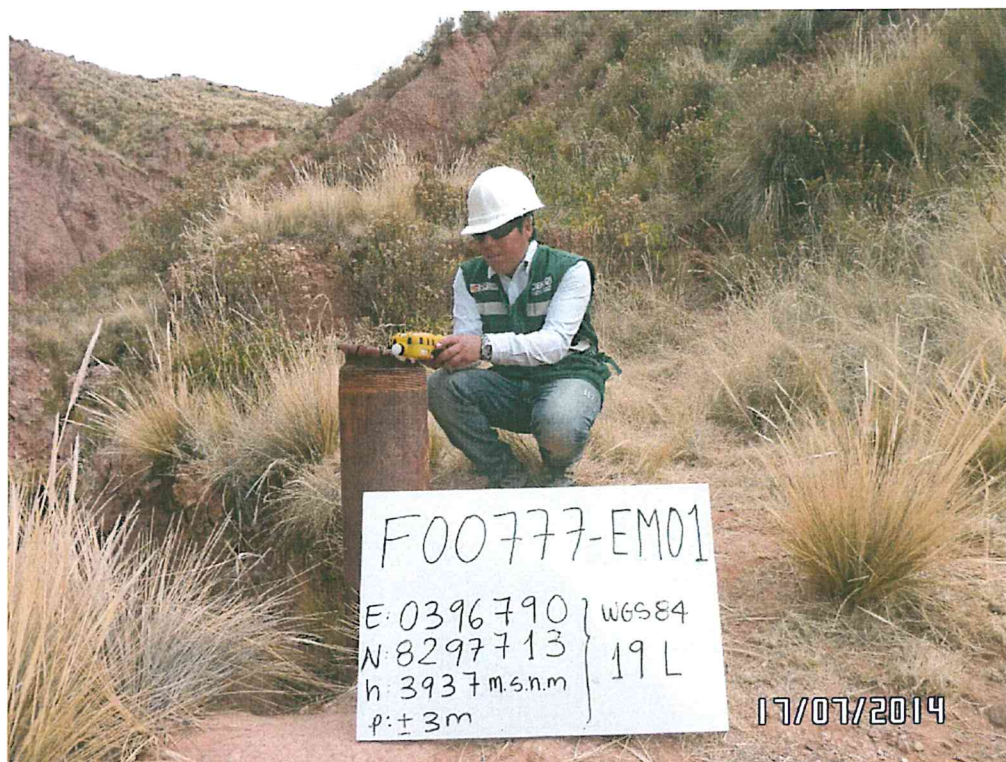
Fotografía N° 3. Medición en el punto F00777-EM01, ubicado en la fuente de emisión en boca del Pozo.

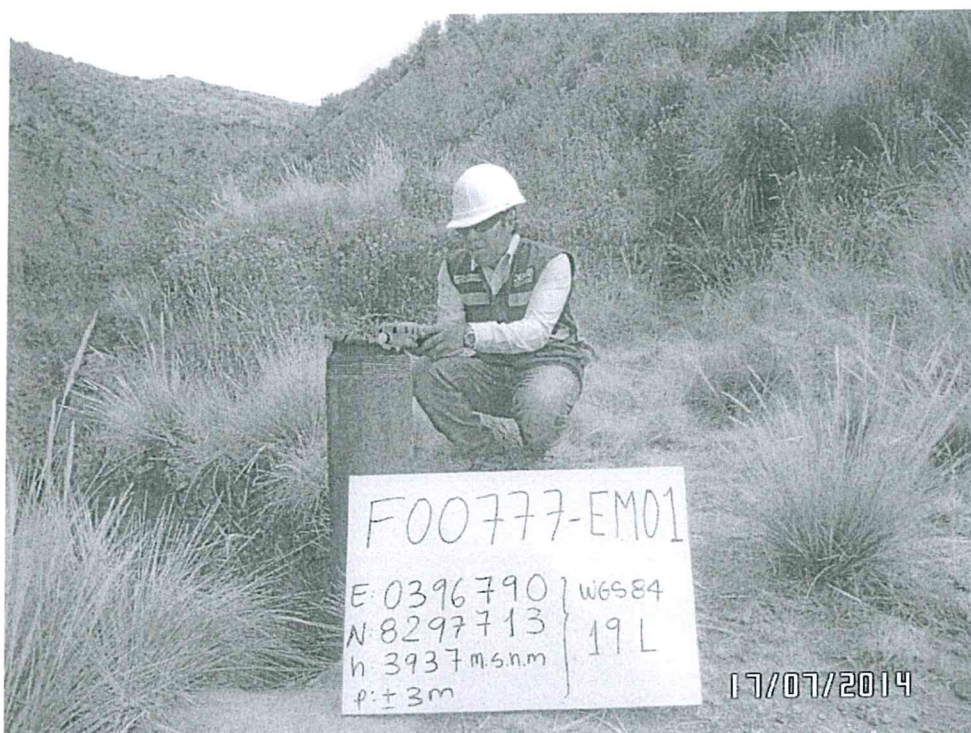
Fotografía N° 1. Medición en el punto F00777-EM01, ubicado en la fuente de emisión en boca del Pozo.
