**INFORME N° 129 - 2015-OEFA/DE-SDCA-CIPASH**

ASUNTO : Identificación de pasivo ambiental del subsector hidrocarburos con código de Ficha OEFA F00773, ubicado en el Lote 105, en el distrito de Caracoto de la provincia San Román del departamento de Puno.

# ANEXO 1

Registro fotográfico

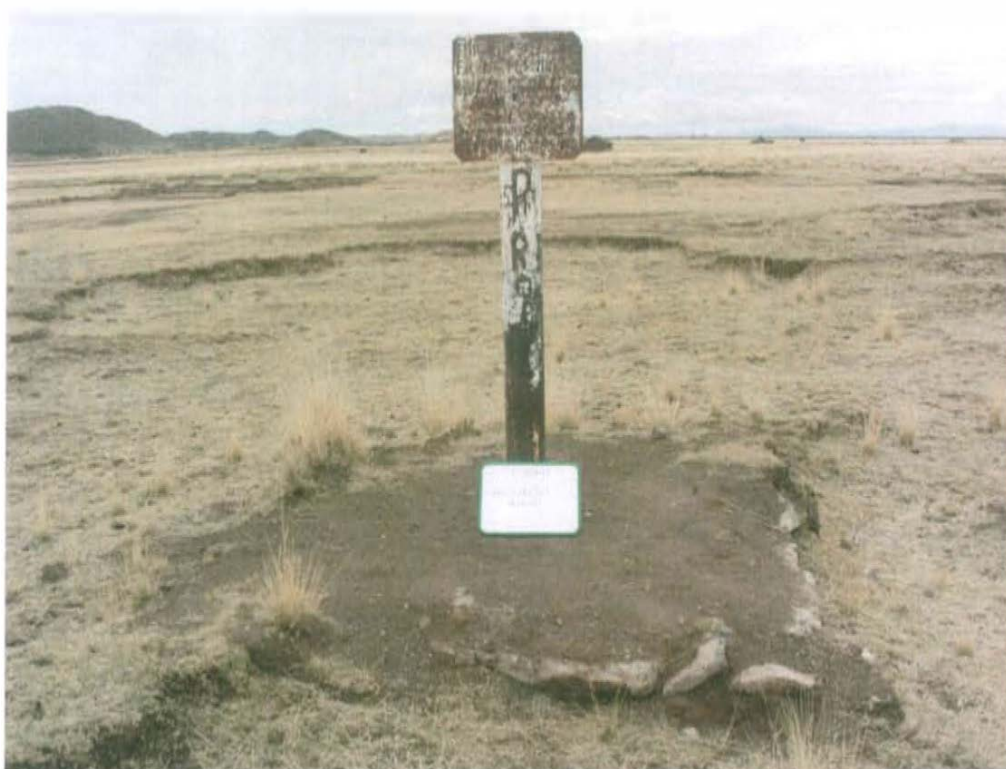
14. De la visita realizada por el OEFA se encontró un pozo petrolero abandonado que cuenta con un letrero de identificación, el cual sobresale una altura aproximada de 2 m desde la superficie de una plataforma de tierra y se encuentra en estado de corrosión, en este letrero se indica el inicio y término de perforación, la compañía operadora, área de

operación y la profundidad del pozo. No se observó afloramiento superficial de fluidos ni suelo impregnado con hidrocarburo ni se percibieron emisiones gaseosas provenientes del pozo (ver anexos 1, 2 y 3).

Fotografía N° 1. Pozo con código PERUPETRO YPA\_S2\_NR\_1 en el cual se observa el letrero de abandono, además de observarse plataforma de tierra.

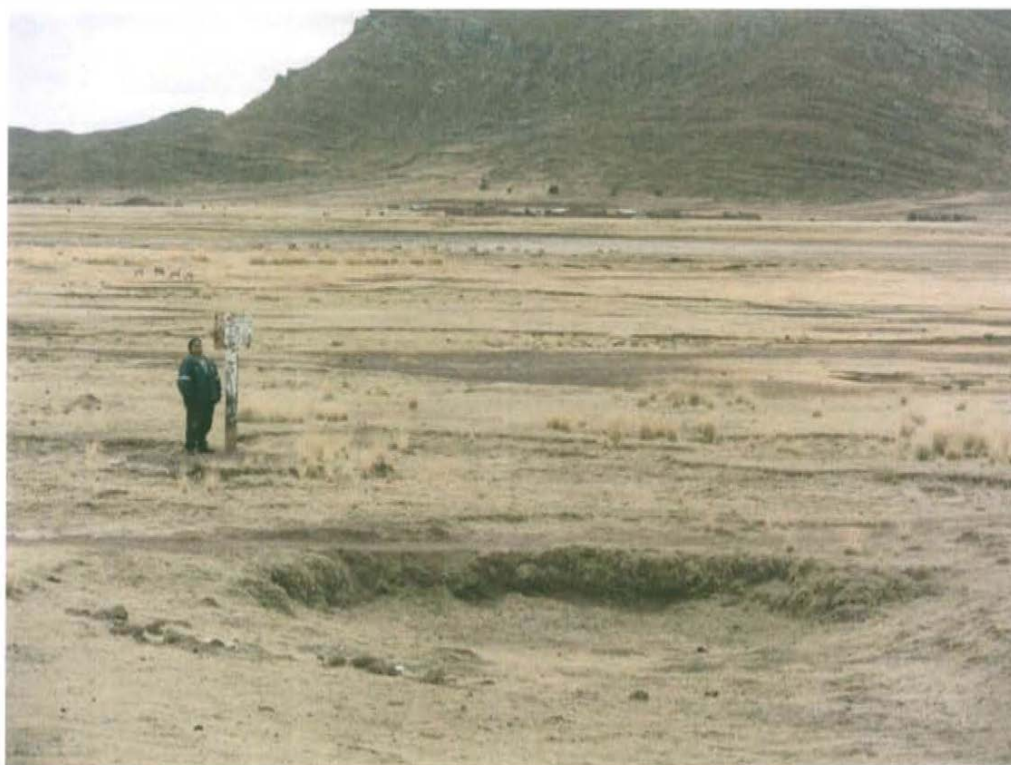
Fotografía N° 2. Vista del pozo YPA\_S2\_NR\_1 y sus alrededores donde se puede observar la viviendas y un cuerpo de agua.
