**INFORME N° 206 - 2015-OEFA/DE-SDCA-CIPASH**

**ASUNTO** : Identificación de pasivo ambiental del subsector hidrocarburos con  
código de Ficha OEFA F02146, ubicado en el Lote VII/VI (ex Lote VII),  
en el distrito de La Brea Negritos de la provincia Talara del  
departamento de Piura.

### III. IDENTIFICACIÓN DE PASIVO AMBIENTAL DEL SUBSECTOR HIDROCARBUROS CON CÓDIGO DE FICHA OEFA F02146

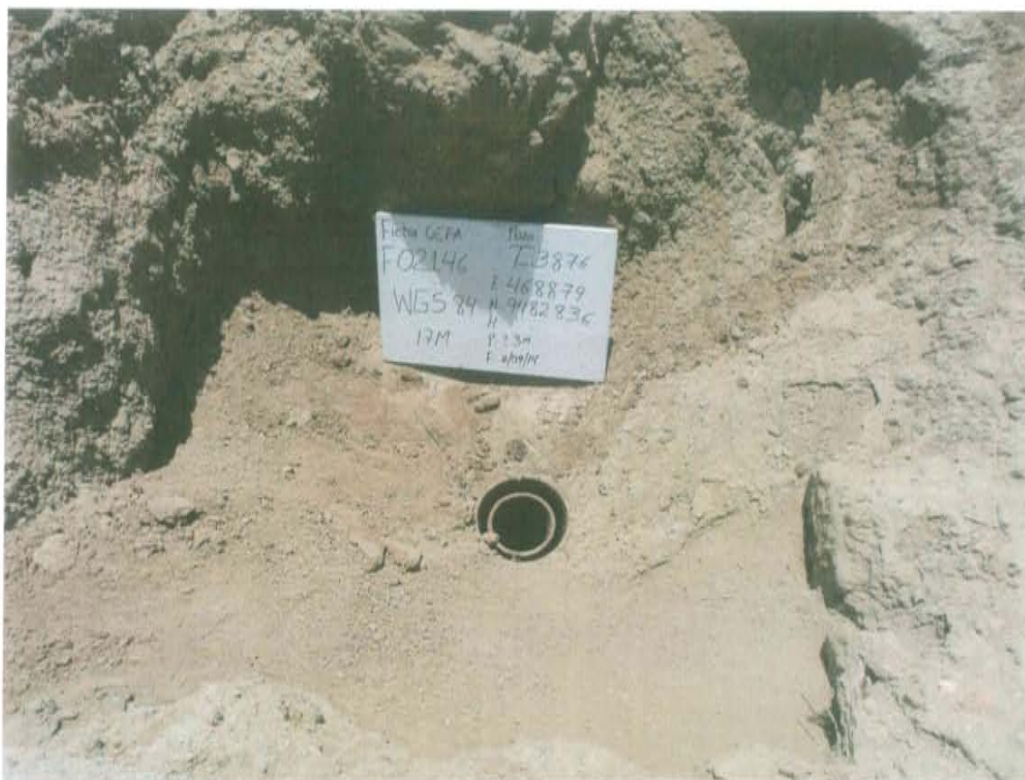
Fotografía N° 1. Se observa dos (02) casing concéntricos que se encuentra abierto al ambiente.

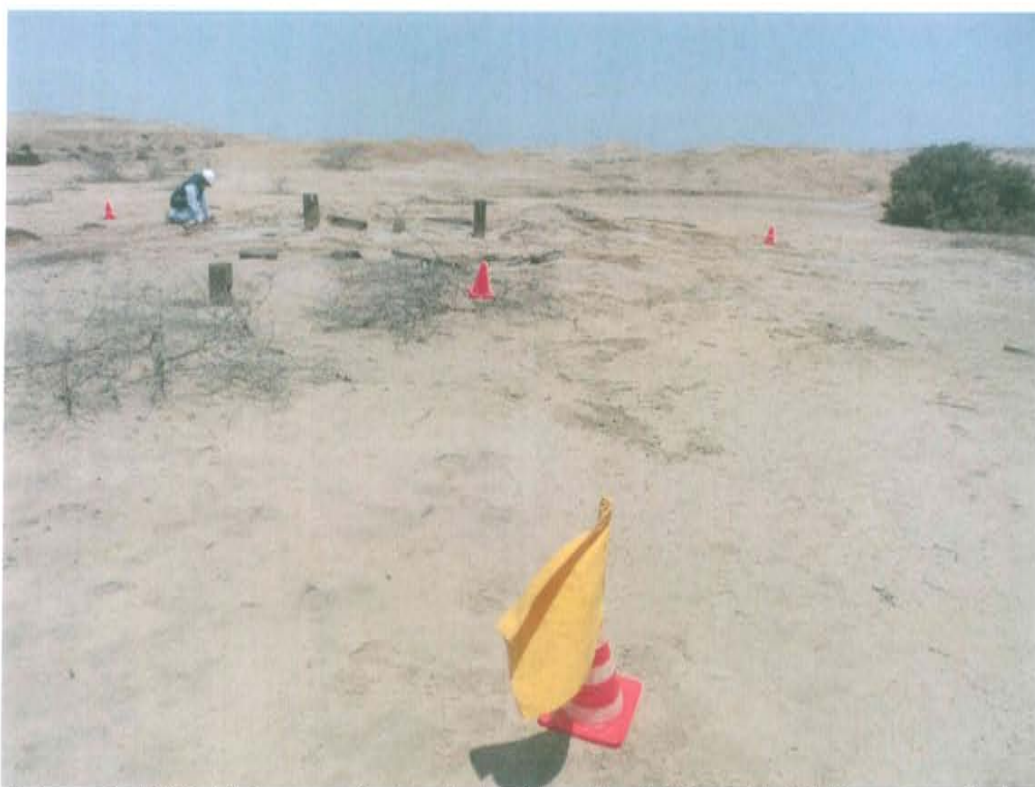
Fotografía N° 2. Vista panorámica de la ubicación del Pozo T\_3876, se caracteriza por presentar relieve accidentado con sustrato rocoso parcialmente cubierto con arena por acción eólica.

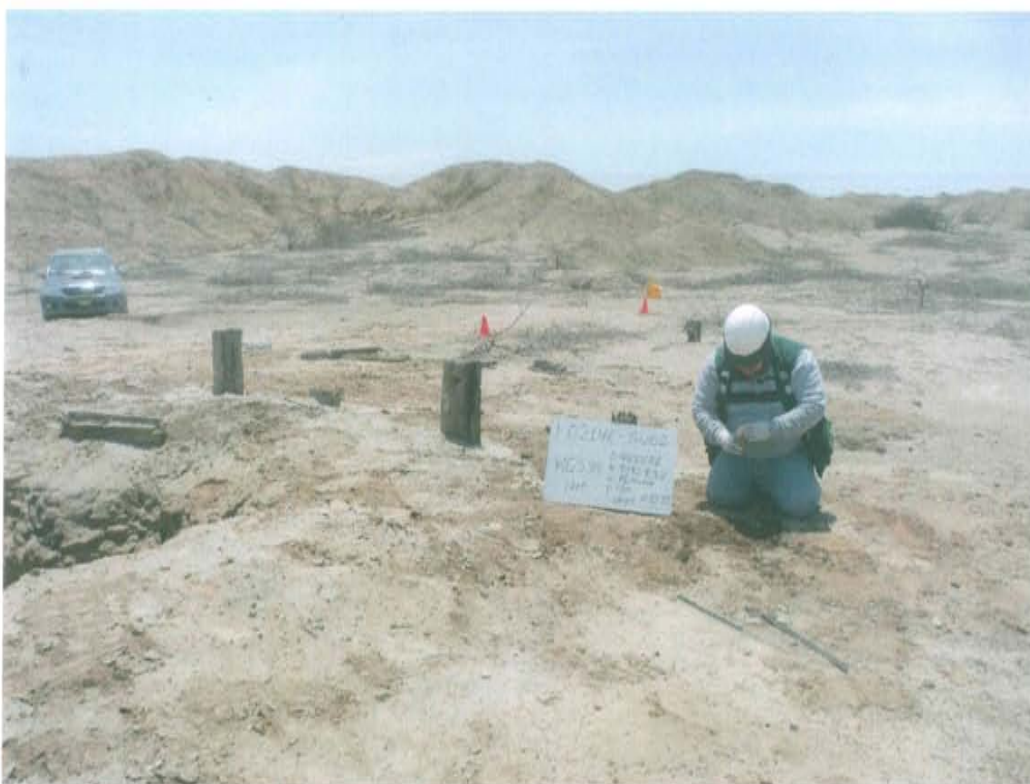
Fotografía N° 3. Toma de muestra de suelo en el punto F02146-SU02, ubicado a 4 m aproximadamente, al oeste del Pozo T\_3876.

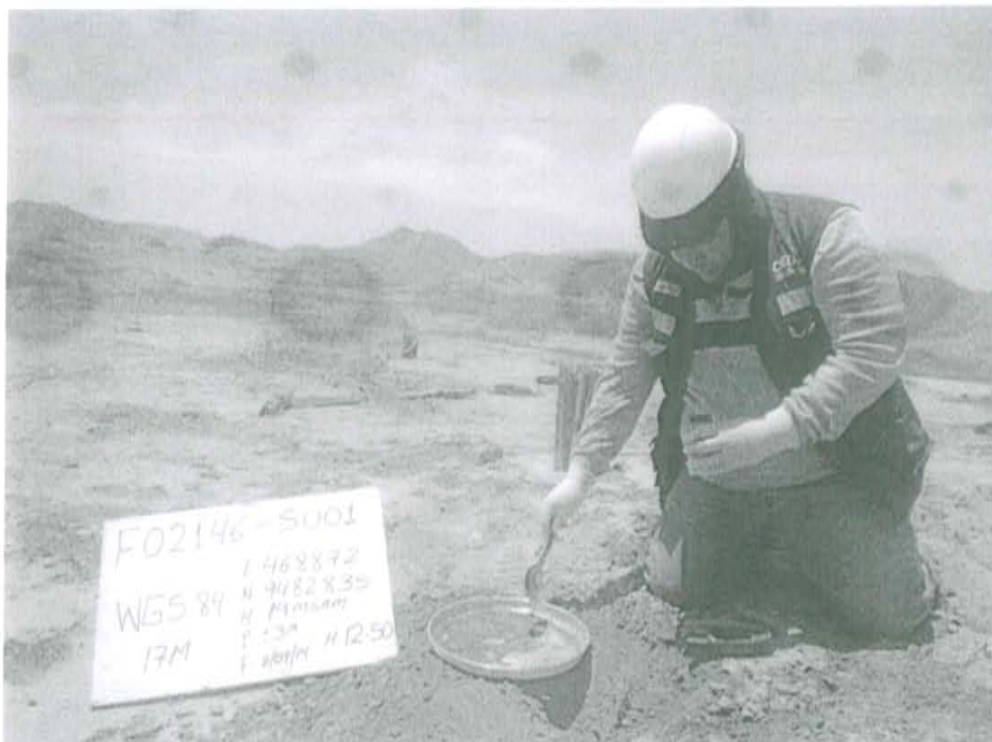
Fotografía N° 1. Toma de muestra de suelo en el punto F02146-SU01, ubicado a 2,7 m aproximadamente, al oeste del Pozo T\_3876.

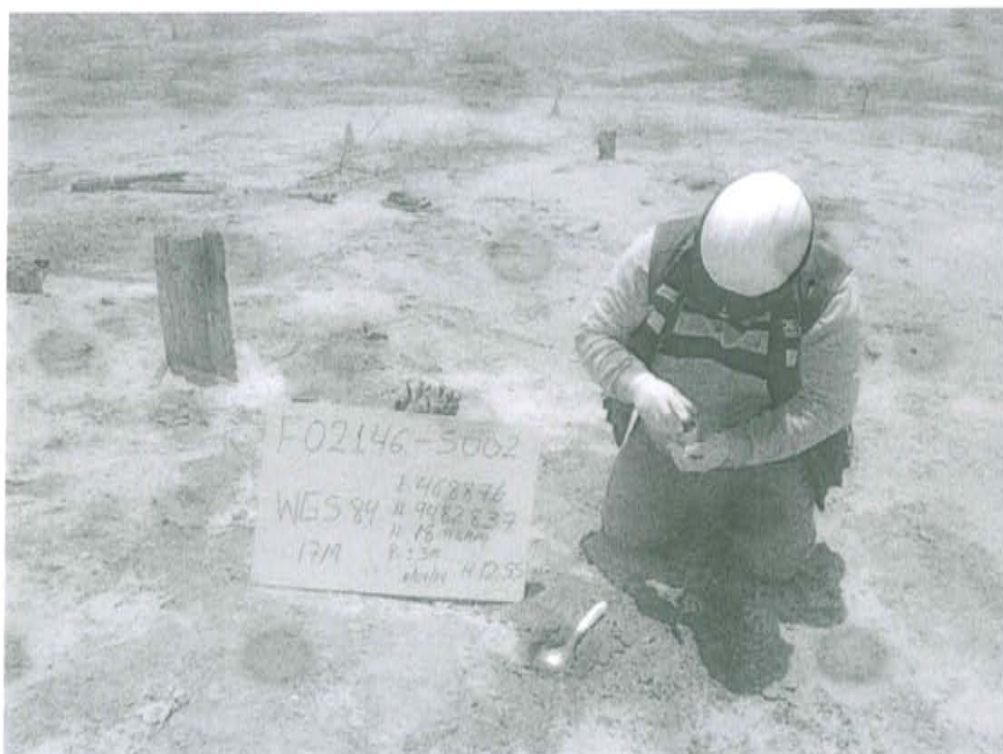
Fotografía N° 2. Toma de muestra de suelo en el punto F02146-SU02, ubicado a 4 m aproximadamente, al noreste del Pozo T\_3876.

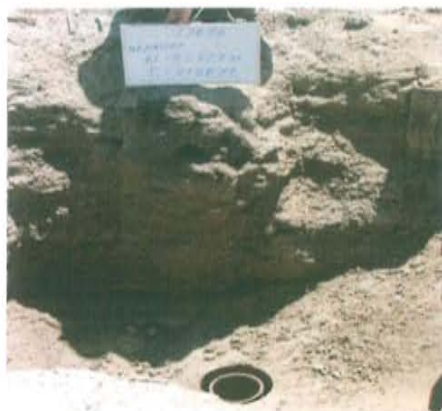
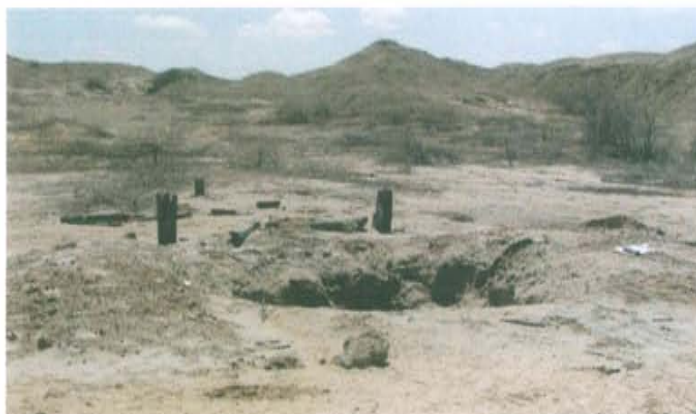
**3. REGISTRO FOTOGRÁFICO**

**4. CAUSA / ORIGEN**

Inadecuado abandono del pozo
