"Año de la Promoción de la Industria Responsable y del Compromiso Climático"
"Decenio de las Personas con Discapacidad en el Perú"**INFORME N° 273 - 2014-OEFA/DE-SDCA-CIPASH**

ASUNTO : Identificación de pasivo ambiental del subsector hidrocarburos con código de Ficha OEFA F00608, ubicado en el Lote VII/M (ex Lote VII), en el distrito de La Brea de la provincia Talara del departamento de Piura.

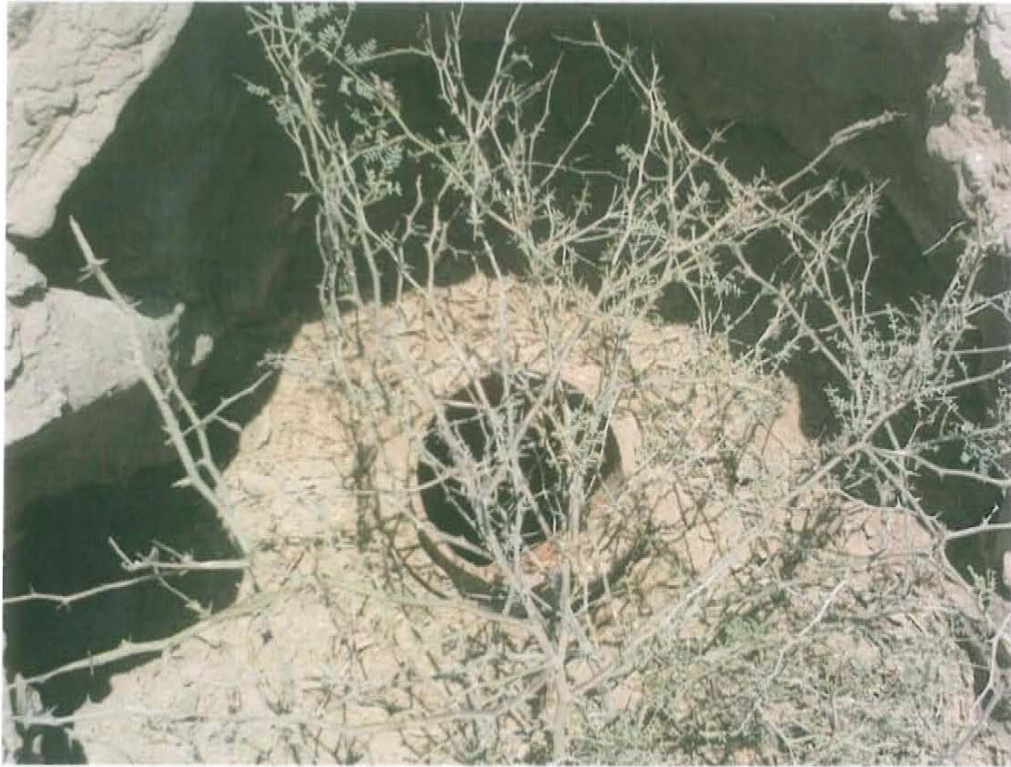
13. Durante la evaluación in situ realizada por el OEFA el 23 de julio de 2013, se observó un pozo inactivo que se encontraba en un hoyo de 0,6 m de profundidad, no presentaba señales ni cercos de prevención, no contaba con plataforma habilitada ni acceso vehicular hasta la ubicación del pozo. Asimismo, se observó un casing (tubería de revestimiento) cortado que se encontraba al nivel del suelo del hoyo; el pozo no tenía

brida ni válvulas que aseguren su hermetismo por lo que se le consideró como un pozo abierto. No se observaron afloramientos de fluidos desde el pozo; sin embargo se apercibió la presencia de fluido dentro del casing a 15 m de profundidad aproximadamente. No se percibieron olores a hidrocarburos procedentes del pozo (ver anexos 1, 2 y 3).

Fotografía N° 1. Identificación del pozo inactivo con código PERUPETRO T2814.
Presenta casing abierto al medio ambiente.

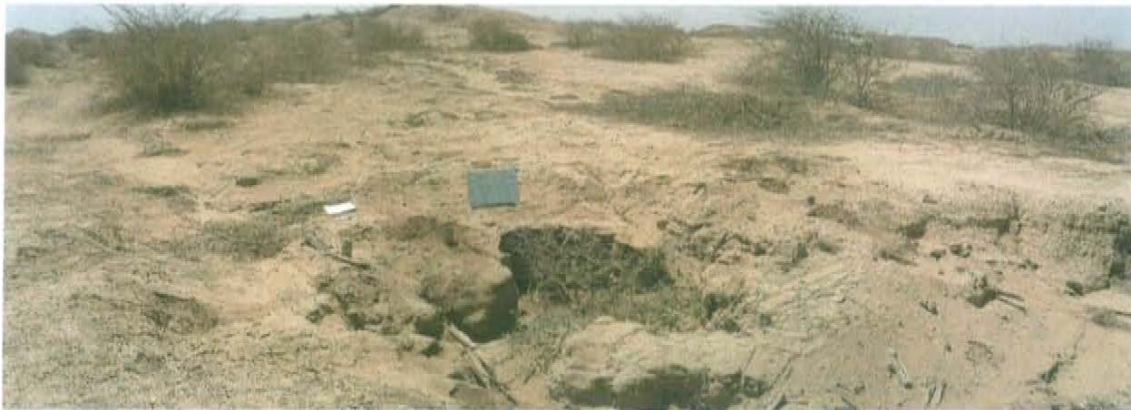
12. La zona evaluada donde se ubica el pozo, se caracteriza por tener un relieve ondulado, de leve pendiente, con lomas en los alrededores, el suelo presenta signos de erosión hídrica con vegetación escasa encontrándose pequeñas formaciones de matorrales y árboles pequeños dispersos en los alrededores, no se observó cursos de agua activos en los alrededores, ni actividades industriales/extractivas en curso en los 100 metros a la redonda en los alrededores.

Fotografía N° 2. Vista panorámica del área circundante del pozo inactivo T2814.

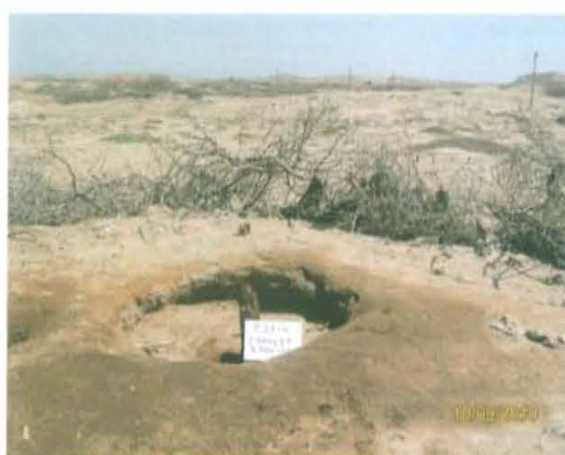
3. REGISTRO FOTOGRAFICO

Pozo ATA, con fluido en su interior, cantina destruida, restos de madera y concreto tierra con hidrocarburo, sin acceso vehicular y vegetación seca en la zona.

Inadecuado Abandono de Pozo
