**INFORME N° 514 - 2015-OEFA/DE-SDCA-CIPASH**

**ASUNTO** : Identificación de pasivo ambiental del subsector hidrocarburos con código de Ficha OEFA F01280, ubicado en el Lote VII/VI (ex Lote VI), en el distrito de Lobitos, provincia de Talara del departamento de Piura.

1. El presente Informe tiene por objeto comunicar que el pozo mal abandonado (con código PERUPETRO L\_610) y el suelo contaminado circundante a él, constituyen un pasivo ambiental del subsector hidrocarburos, identificado con código de Ficha OEFA F01280. Este pasivo ambiental se encuentra ubicado en el distrito de Lobitos de la provincia de Talara del departamento de Piura, el cual fue verificado en campo el 3 de julio del 2014.

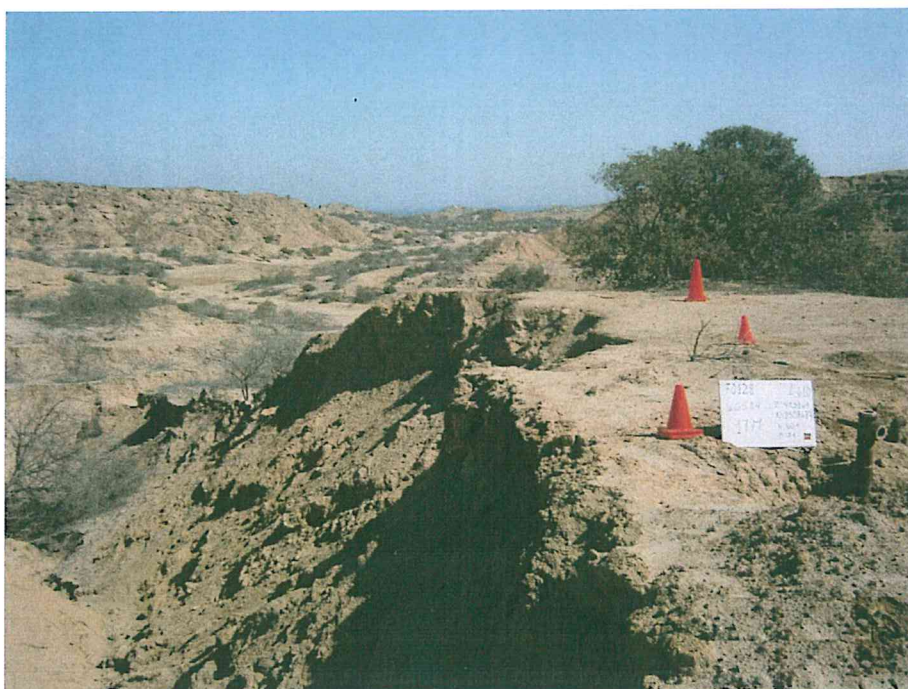
14. Durante la evaluación en campo realizado por el OEFA el 03 de julio del 2014, se observó un pozo inactivo, ubicado en un terreno no habilitado sin acceso vehicular que presentaba casing (tubería de revestimiento) de 4 pulgadas de diámetro con tubería de

reducción y salidas laterales abiertas al ambiente que sobresalían en 0,6 m del interior de una excavación de sección rectangular, no contaba con válvulas de cierre que aseguren su hermetismo. No se visualizó afloramiento de líquidos ni se percibió olores característicos a hidrocarburos provenientes del pozo, sin embargo, se observó suelo con presencia de hidrocarburos, residuos de concreto, madera y metales en el área circundante al pozo (ver anexos 1, 2 y 3).

Fotografía N° 1. Vista del estado actual del pozo con código L\_610 durante la visita de campo realizada por el personal de evaluación del OEFA.

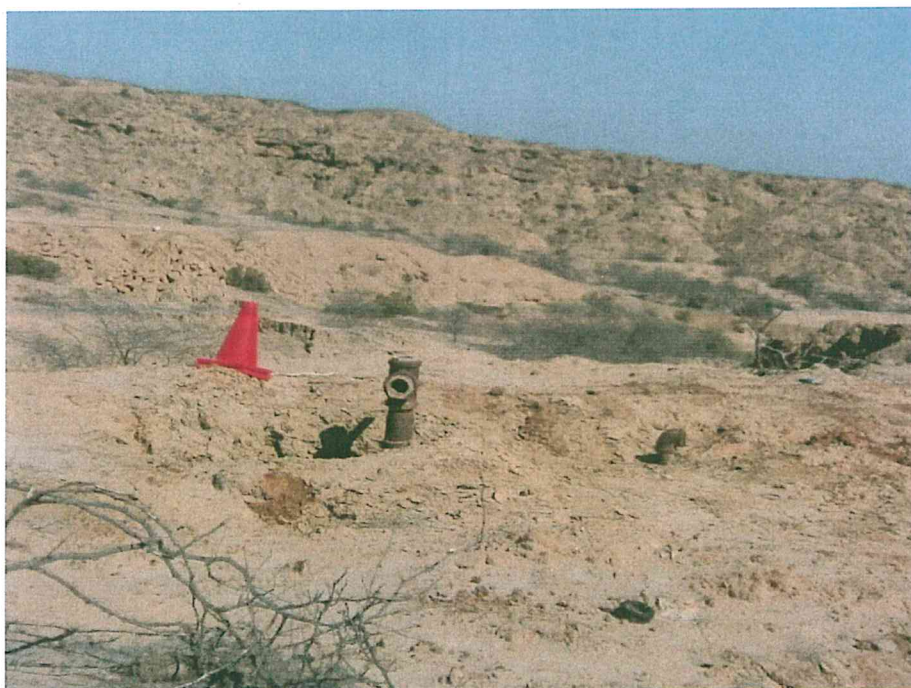
13. El área evaluada se emplaza en un terreno ondulado en la falda de una cadena de colinas de leve pendiente con suelo compuesto por arena fina transportada por acción eólica y depósito de escorrentía pluvial en cuyo entorno existe vegetación natural compuesta por especies arbustivas y herbáceas que se encuentran en el bosque seco tropical. No existe acceso vehicular ni terraplén, asimismo no se observan viviendas cercanas ni actividades industriales/extractivas en un radio de 200 m circundante al pozo.

Fotografía N° 2. Vista donde se observa la vegetación y el relieve del suelo en el área circundante al pozo inactivo con código L\_610.

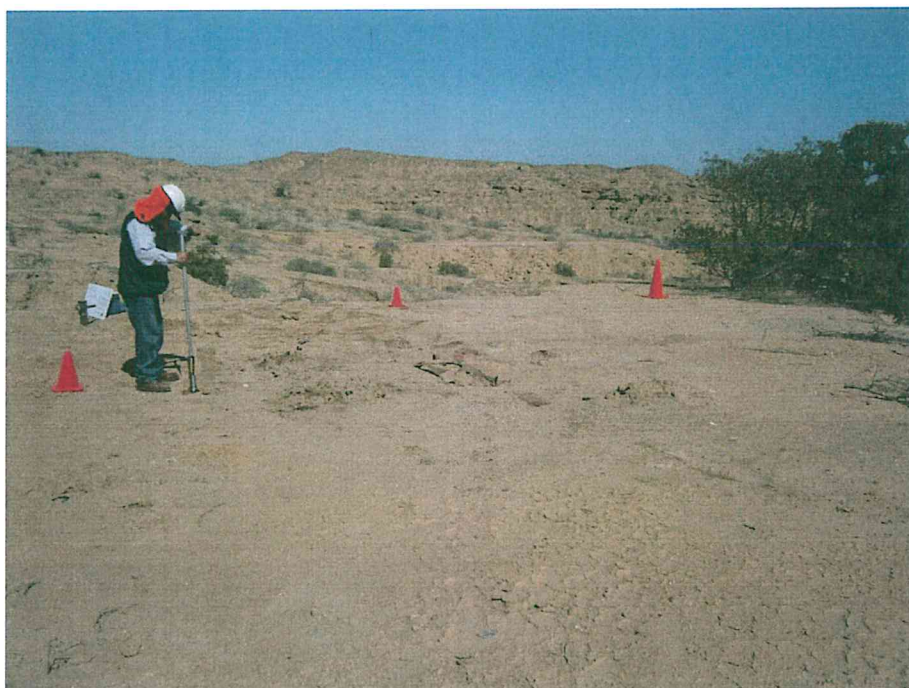
Fotografía N° 3. Vista del recorrido exploratorio previo a la toma de muestra de suelo realizado en el área de ubicación del pozo en el punto F01280-SU01.

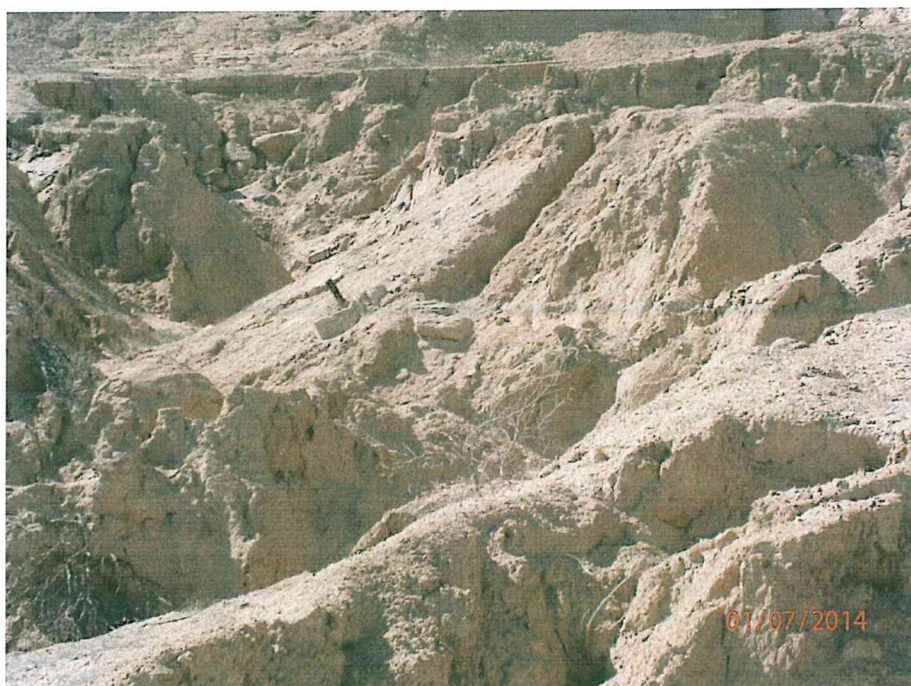
Fotografía N° 4. Vista del lugar de la toma de muestra de suelo realizado en el área de ubicación del pozo en el punto F01280-SU02.

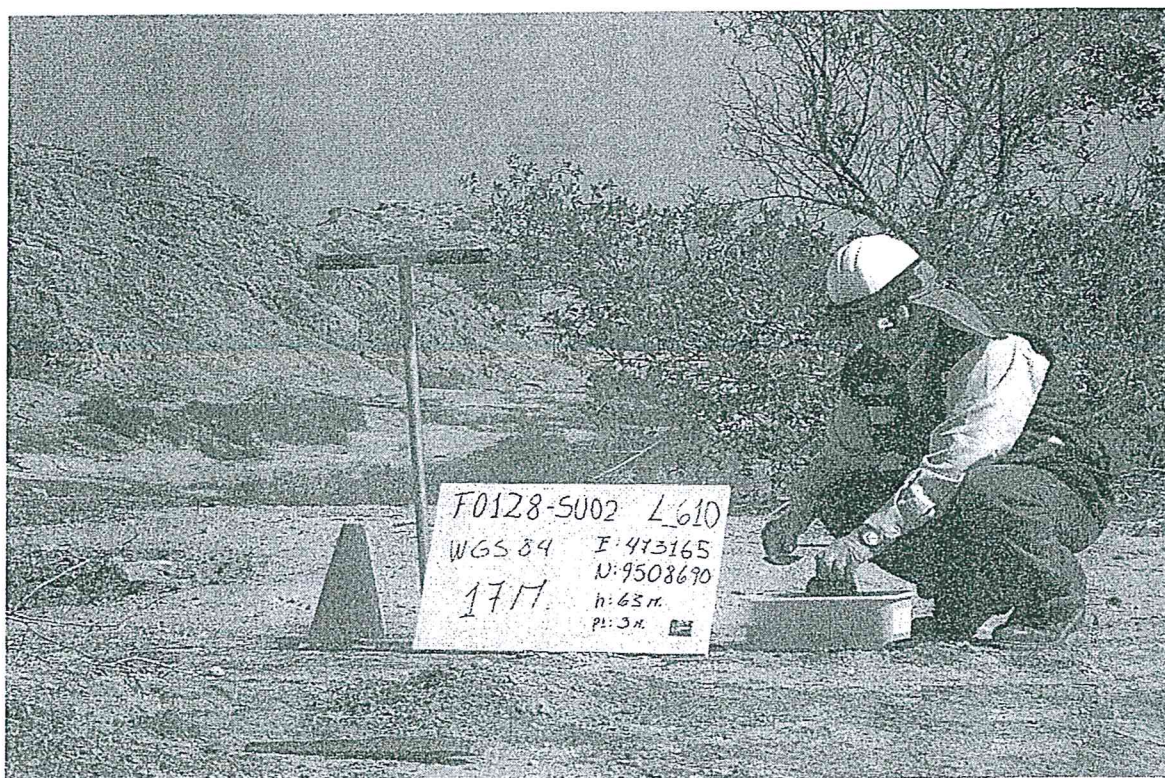
Fotografía N° 2. Toma de muestra de suelo en el punto F01280-SU02, ubicado a 5 m aproximadamente del Pozo L\_610

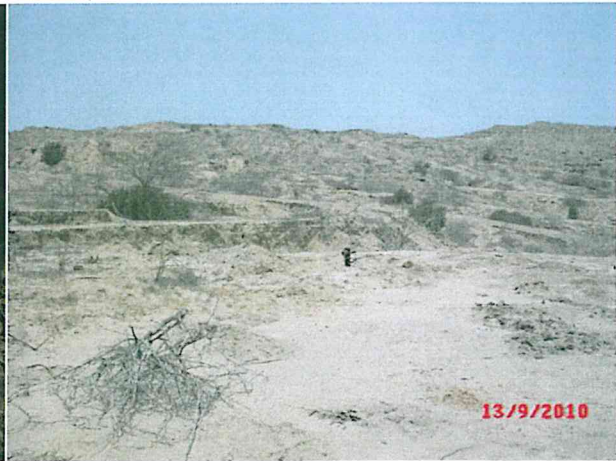
**3. REGISTRO FOTOGRÁFICO**

El pozo ATA L\_610 se encuentra sin cabezal y con casing descubierto sobre nivel de superficie. Pozo no tiene acceso ni plataforma. En superficie se visualiza suelo impregnado con hidrocarburos, base de concreto, restos de madera, fierro y caucho. Zona geográficamente accidentada.

Pozo mal abandonado
