**INFORME N° 00378-2019-OEFA/DEAM-SSIM**

ASUNTO : Informe de Evaluación Ambiental para la identificación del sitio impactado por actividades de hidrocarburos con código S0181, en el ámbito la cuenca del río Pastaza, distrito de Andoas, provincia de Datem del Marañón, departamento de Loreto.

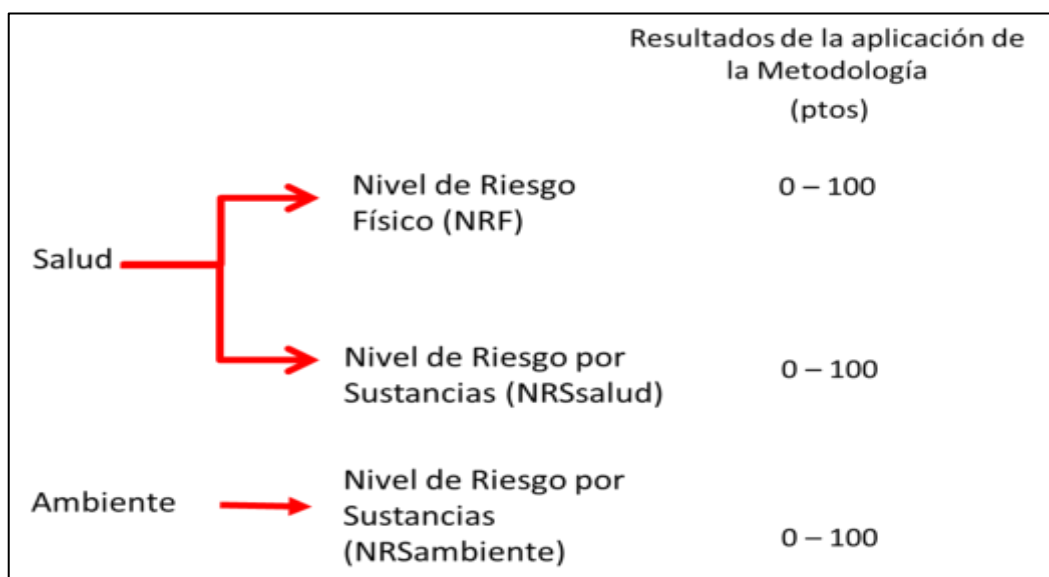
Figura 7.5. Indicadores de riesgos por presencia de peligros de tipo físico y por presencia de sustancias contaminantes

Cabe recordar que la metodología, establece tres indicadores que muestran los riesgos por la presencia de peligros de tipo físico y por la presencia de sustancias contaminantes.

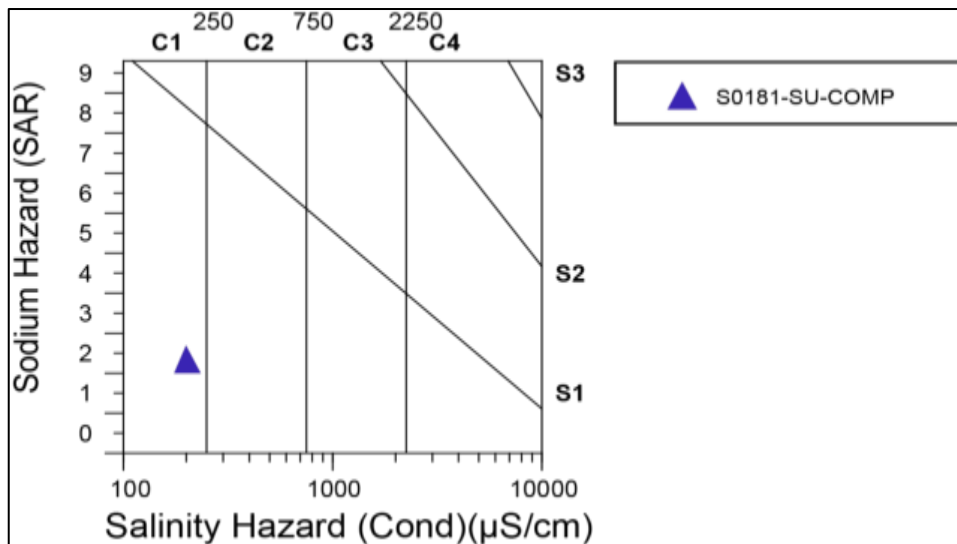
Figura 8.3. Diagrama de *Wilcox* para la muestra compuesta S0181-SU-COMP

Además, se analizó el potencial de sodicidad y salinidad para cultivos, utilizando el diagrama de Wilcox (Figura 8.3). El resultado del extracto presenta poca salinidad y poco riesgo de acumulación en el suelo.

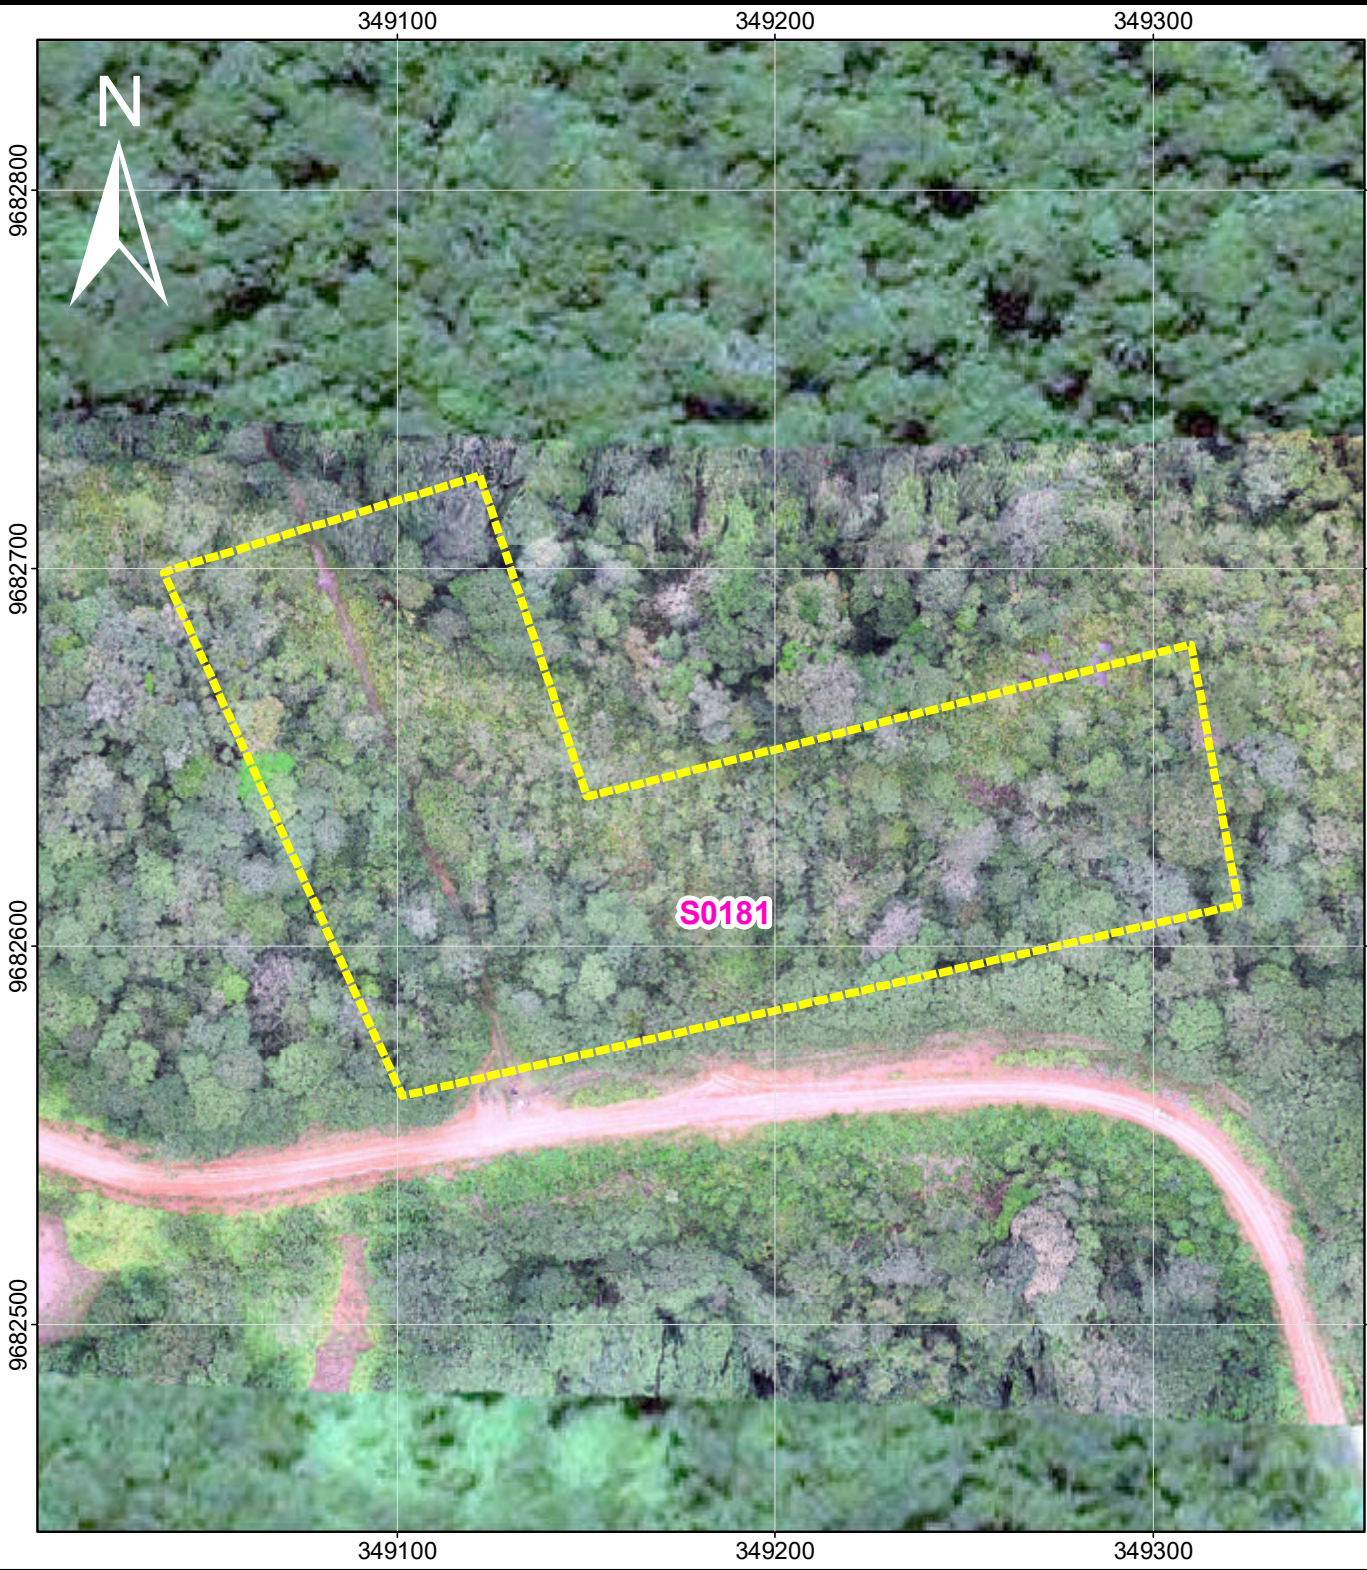
ANEXO 1.2

Ortofoto del sitio S0181 tomada por un sistema de
aeronave piloteada a distancia

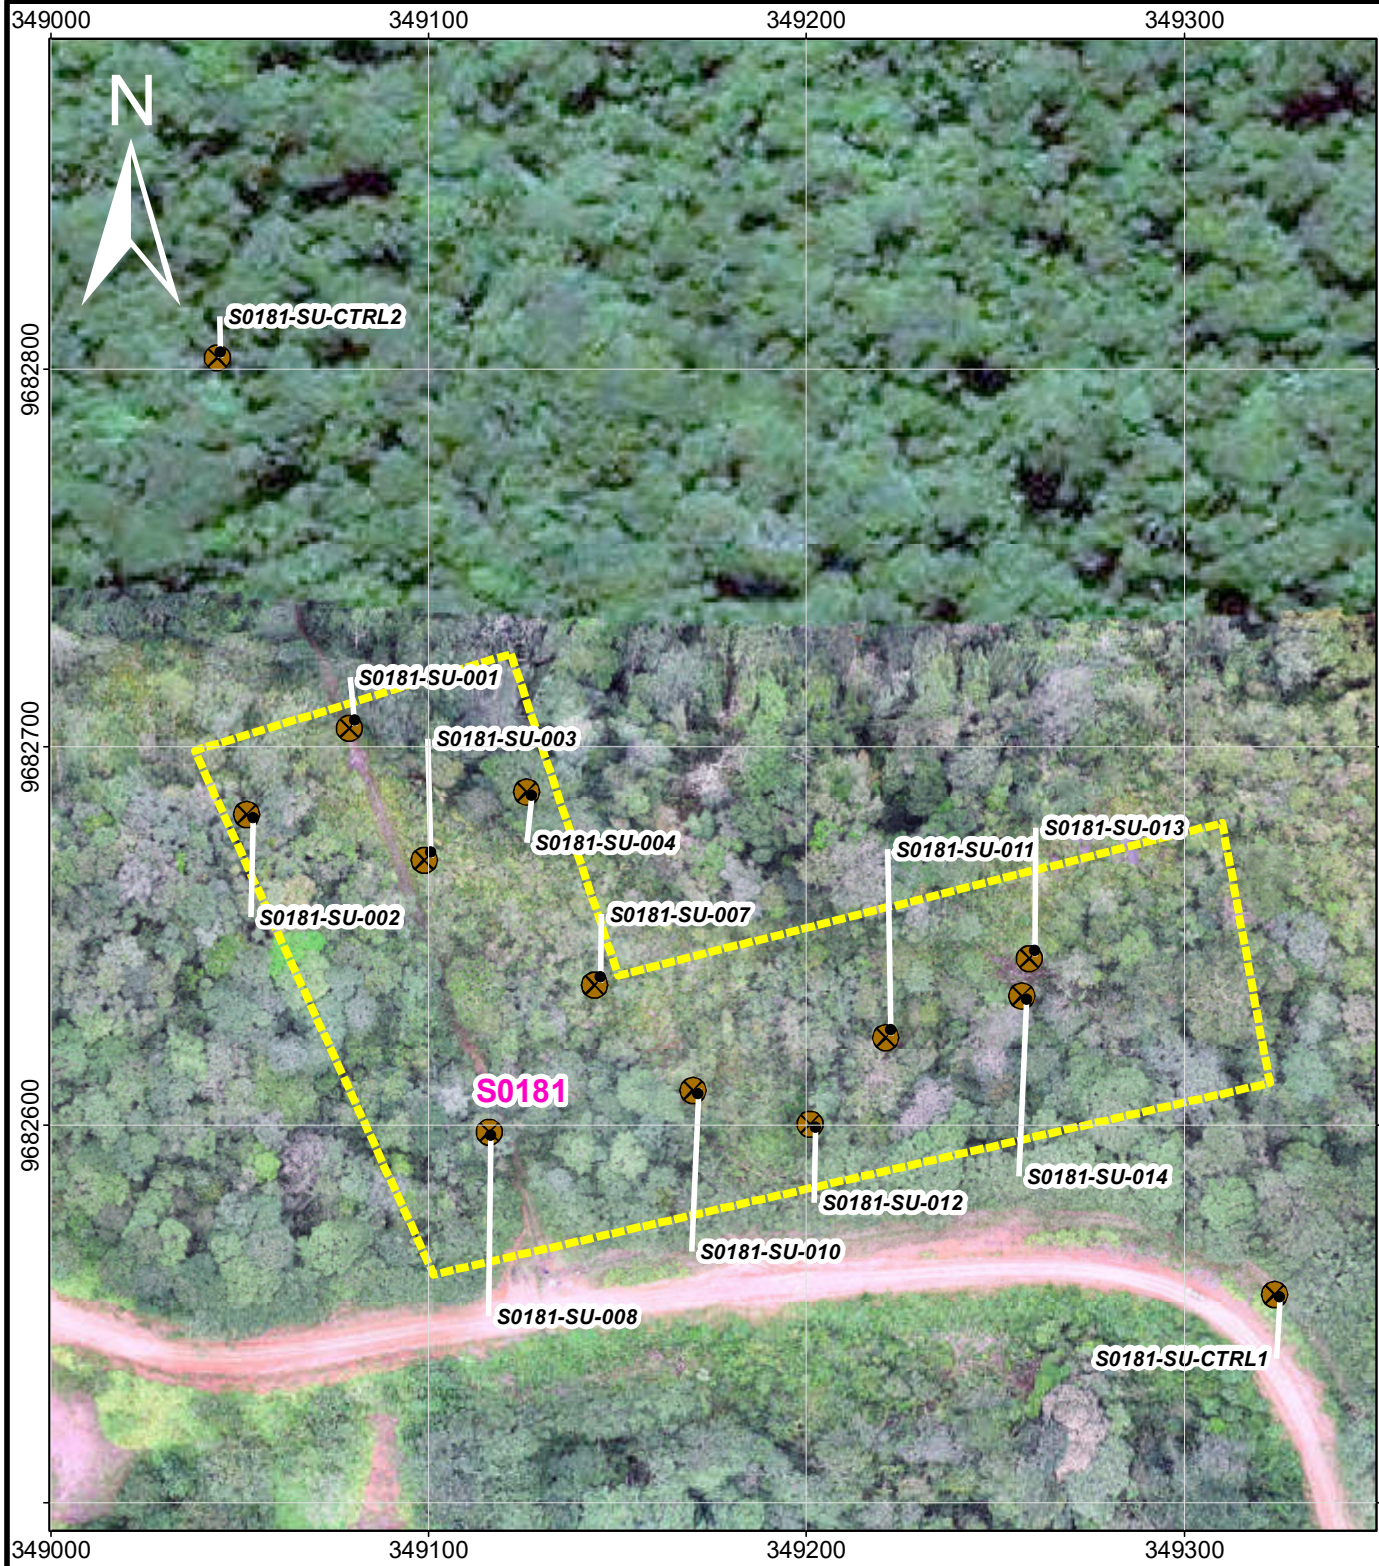
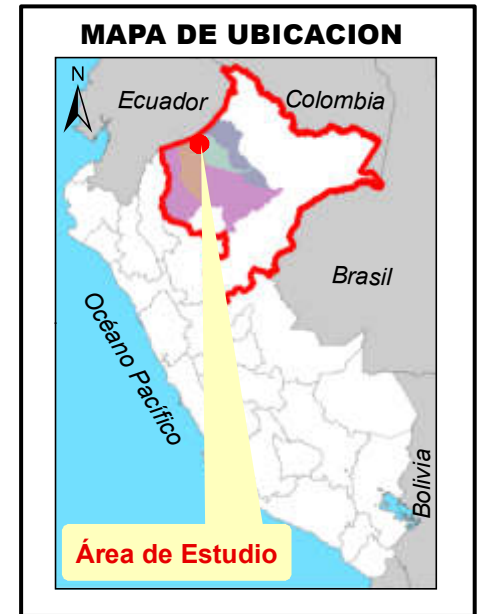
ANEXO 1.4

Mapa de ubicación de los puntos de muestreo de suelo en
el sitio S0181

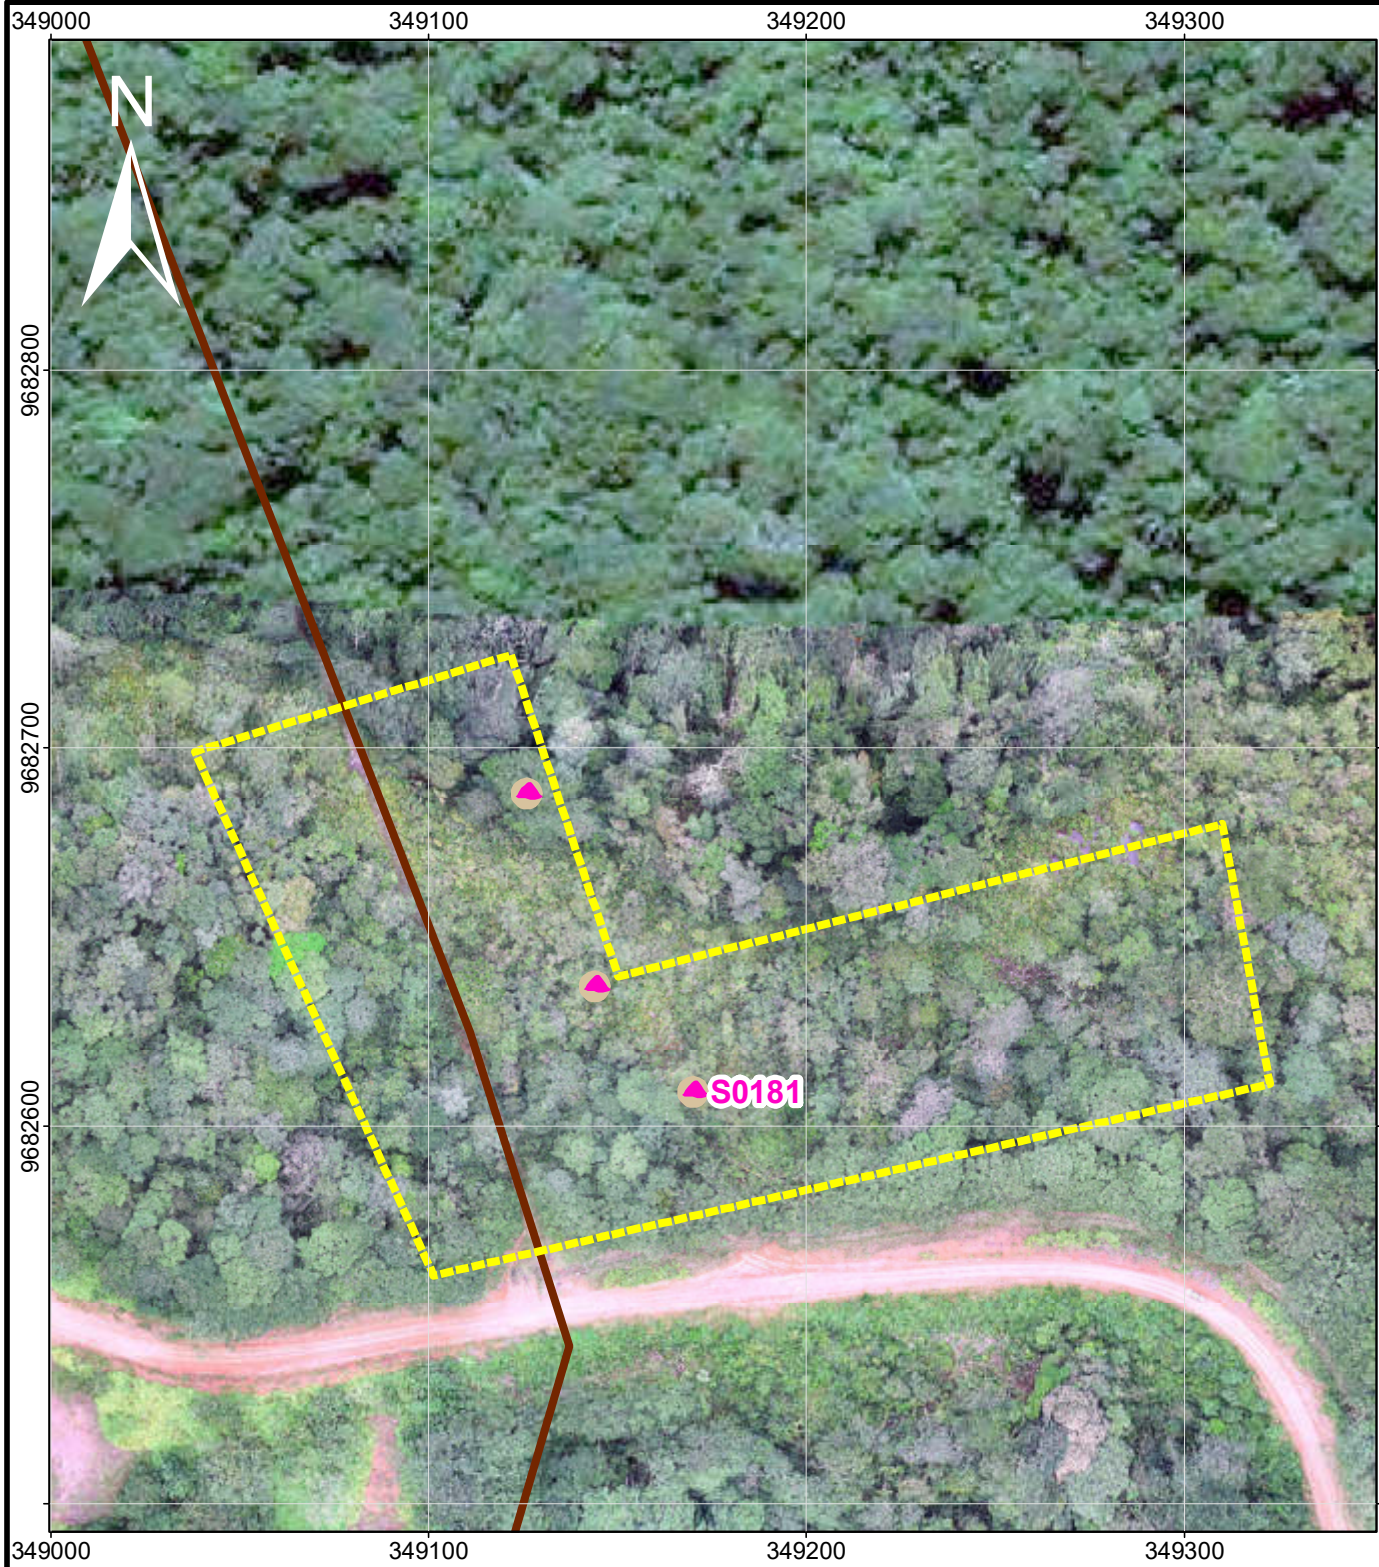
ANEXO 1.5

Mapa de ubicación de puntos de muestreo de salinidad del
suelo en el sitio S0181

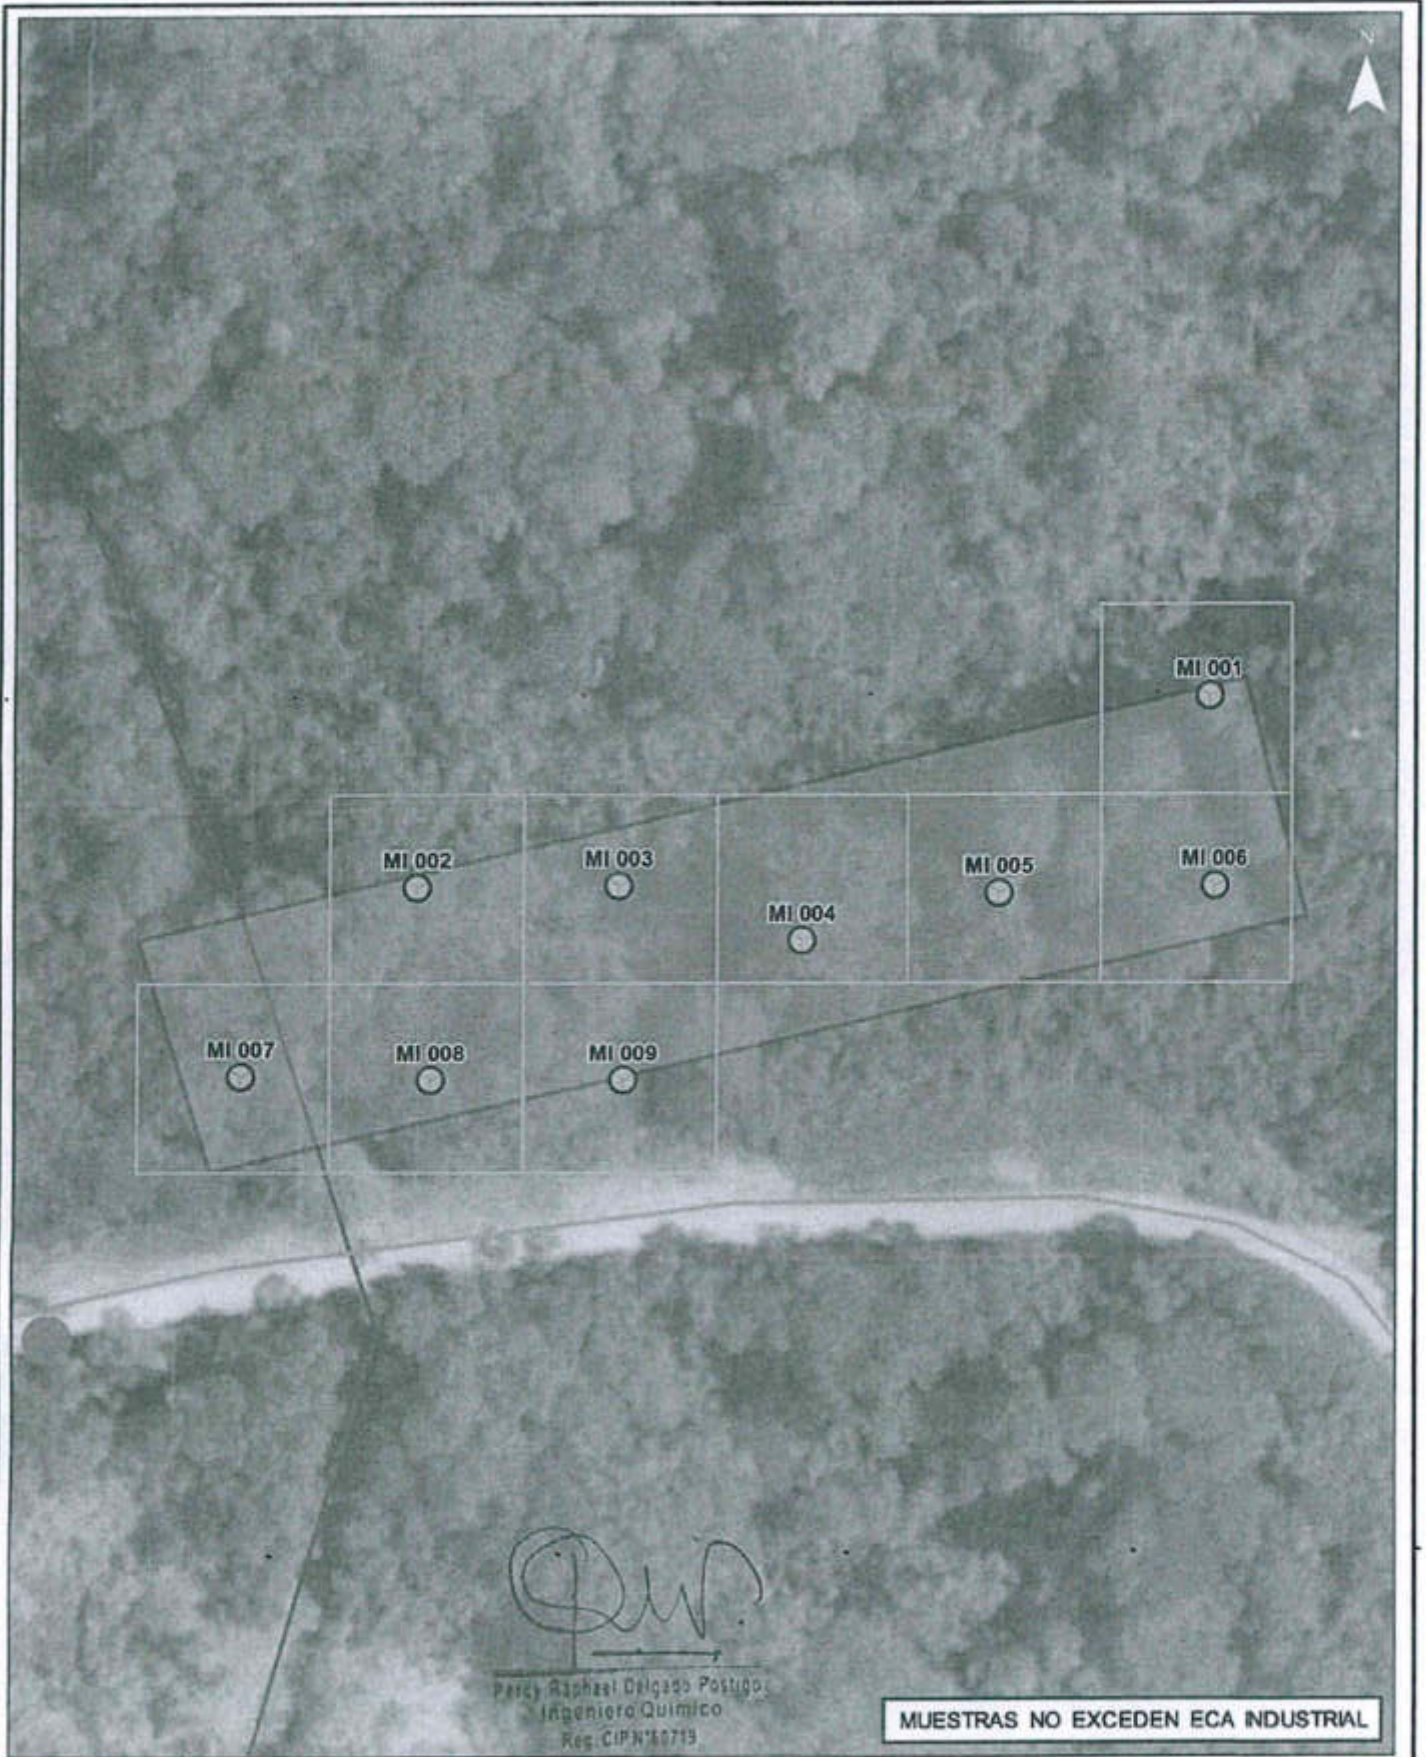
Anexo A.2
Plano con puntos de muestreo y excedencias de los
ECA para suelos

En base a estas observaciones CH2M HILL concluye que, de acuerdo con la Guía para la Elaboración de Planes de Descontaminación de Sitios, los suelos del Sitio CN-R010 no requieren ser investigados en detalle.

- Area de Estudio
- Sondeo con Muestra sin exceder ECA
- Sondeo con Muestra excediendo ECA

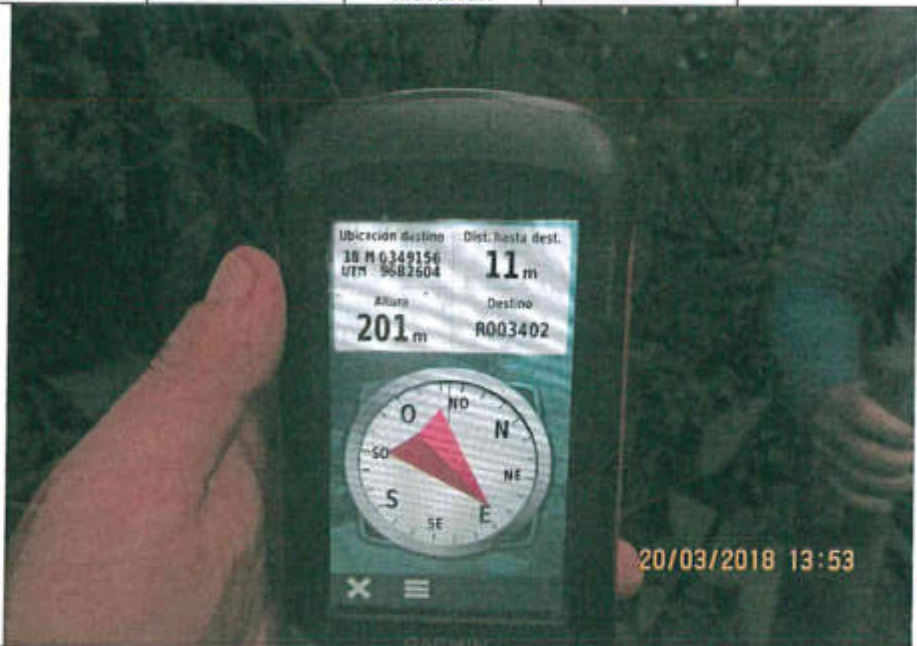
Distrito	Andoas	Provincia	Datem del Maraón	Departamento	Loreto
FOTOGRAFÍA N.º 1 R003402					
Fecha: 20/03/2018					
Hora: 13:53 horas					
COORDENADAS UTM -WGS84 – ZONA 18M					
Este (m): 0349156					
Norte (m): 9682604					
Altitud (m.s.n.m): 201					
Precisión: ± 3

DESCRIPCIÓN: Ubicación del sitio S0181, de acuerdo a las coordenadas de la referencia R003402 (S0181).

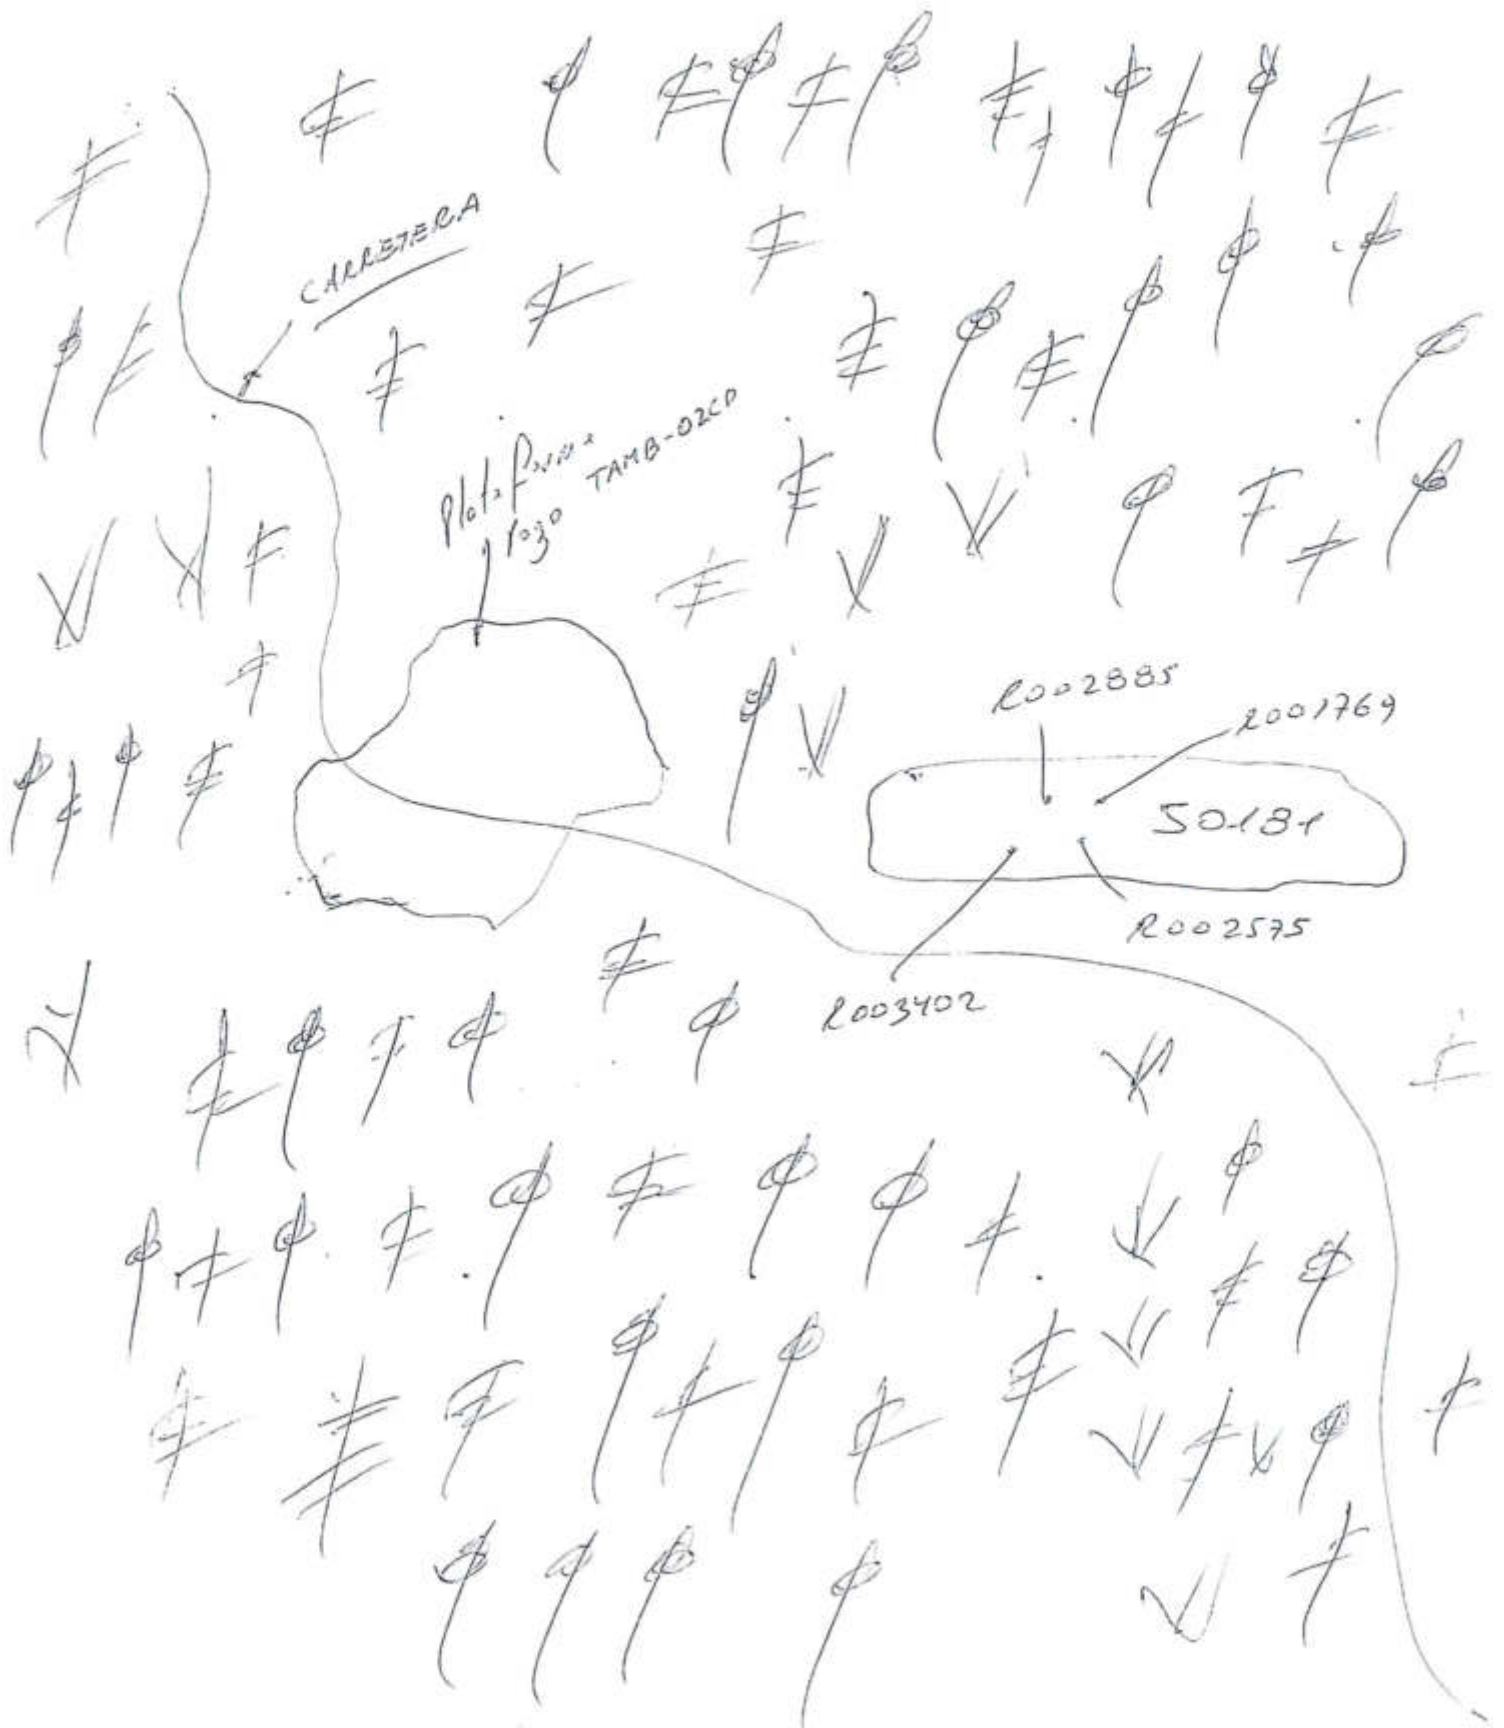
Croquis 50181

Croquis del posible sitio impactado

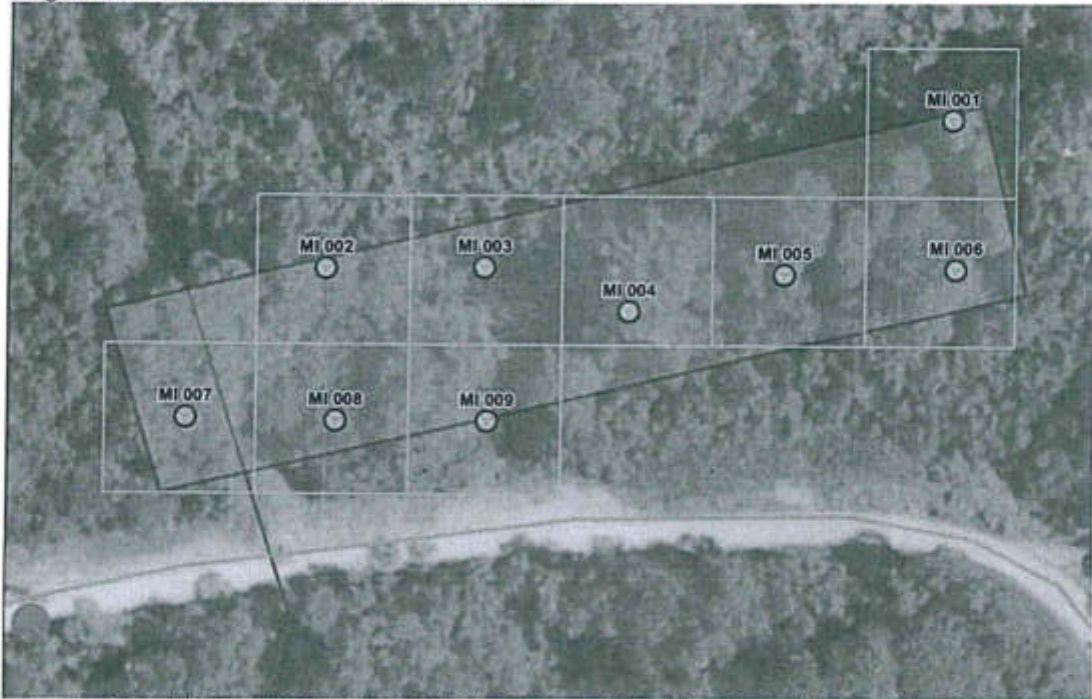
Figura 3-2. Puntos de muestreo del sitio CN-R010

Fuente: Oficio N.º 1536-2017-MEM/DGAAE/DGAE (Informe de identificación de sitio con código CN-R010).

20. De la revisión de los resultados de los ensayos analíticos del «Informe de Identificación de sitio con código CN-R010» y del «Informe de Identificación de sitio con código CN-R011» se tiene que, de las 45 muestras (colectadas en 15 puntos de muestreo) ninguna superó los parámetros establecidos en el ECA para Suelo de uso agrícola aprobado mediante Decreto Supremo N.º 011-2017-MINAM. Los resultados de los ensayos analíticos del muestreo se presentan en el Anexo 5; asimismo, las Figuras 3-2 y 3-3 muestran la distribución de los puntos de muestreo.

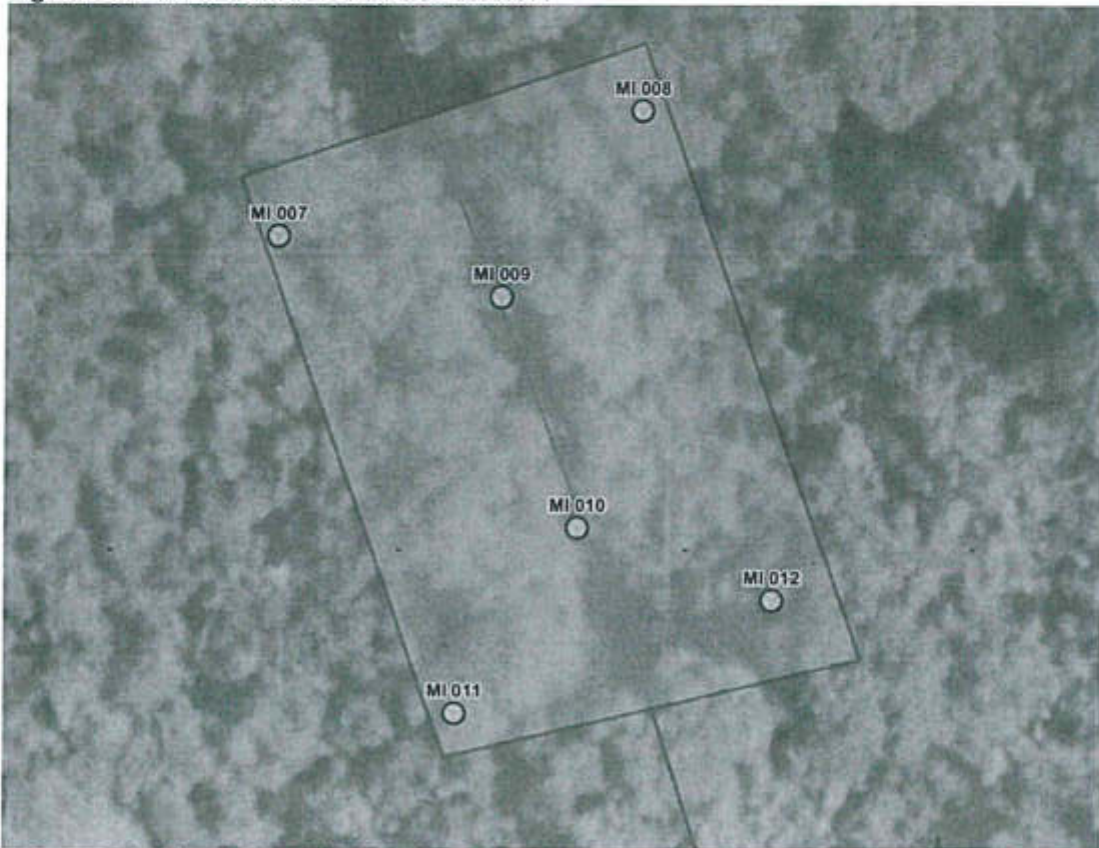
Figura 3-3. Puntos de muestreo del sitio CN-R011

Fuente: Oficio N.º 1536-2017-MEM/DGAAE/DGAE (Informe de identificación de sitio con código CN-R011).

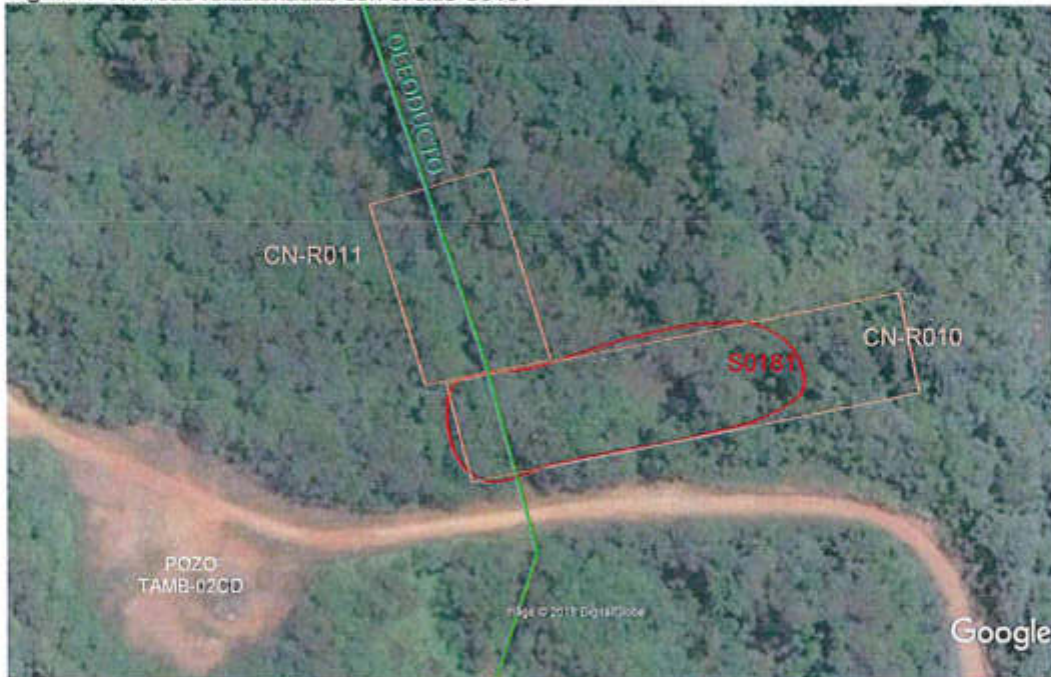
Figura 7-1. Áreas relacionadas con el sitio S0181

- 33. Para determinar el área de estudio de la evaluación ambiental se consideró el área evaluada comprendida en el Informe N.º 0121-2018-OEFA/DEAM-SSIM de 7107 m², el área de 9305 m² señalada en el informe de identificación de Sitio CN-R010 y el área de 4939 m² señalada en el informe de identificación de Sitio CN-R011 (Oficio N.º 1536-2017-MEM/DGAAE/DGAE), conforme se observa en la Figura 7-1.

- 34. Del análisis de las áreas de los Informes de identificación de sitio con código CN-R010 y CN-R011; así como, del área establecida en la visita de reconocimiento del sitio S0181, se advierte que estas tres áreas se superponen parcialmente entre sí; por lo cual, se considera para el PEA del sitio S0181, un Área de Potencial Interés-API que abarque dichas áreas, conforme se observa en la Figura 7-2.

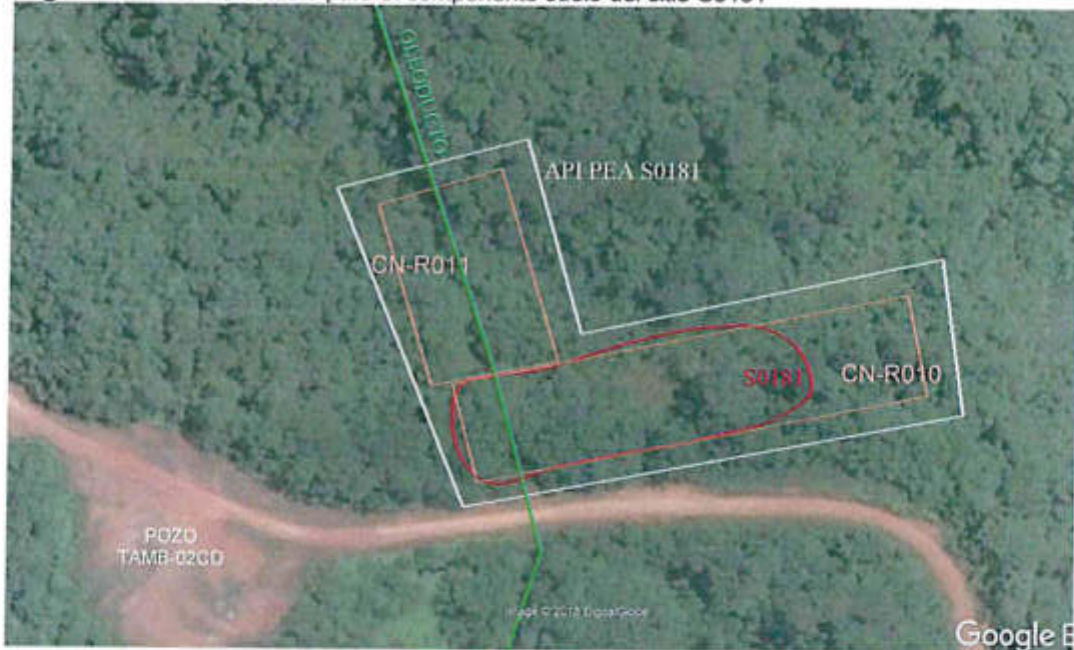
Figura 7-2. Área de estudio para el componente suelo del sitio S0181

- 35. El API determinado en el presente PEA será de 2,32 ha aproximadamente y tendrá como objetivo corroborar los resultados analíticos y organolépticos de los Informes de identificación de los sitios con códigos CN-R010 y CN-R011, así como verificar el alcance de la afectación a nivel organoléptico del componente suelo advertido en el Informe N.º 0121-2018-OEFA/DEAM-SSIM.

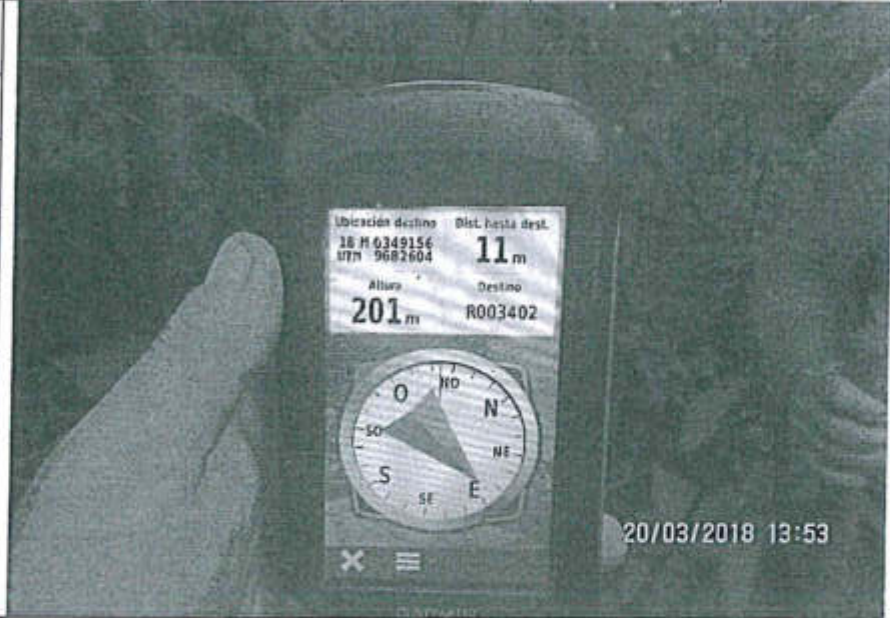
Distrito	Andoas	Provincia	Datem del Maraón	Departamento	Loreto
FOTOGRAFÍA N.º 1 R003402					
Fecha: 20/03/2018					
Hora: 13:53 horas					
COORDENADAS UTM -WGS84 – ZONA 18M					
Este (m): 0349156					
Norte (m): 9682604					
Altitud (m.s.n.m): 201					
Precisión: ± 3

DESCRIPCIÓN: Ubicación del sitio S0181, de acuerdo a las coordenadas de la referencia R003402 (S0181).

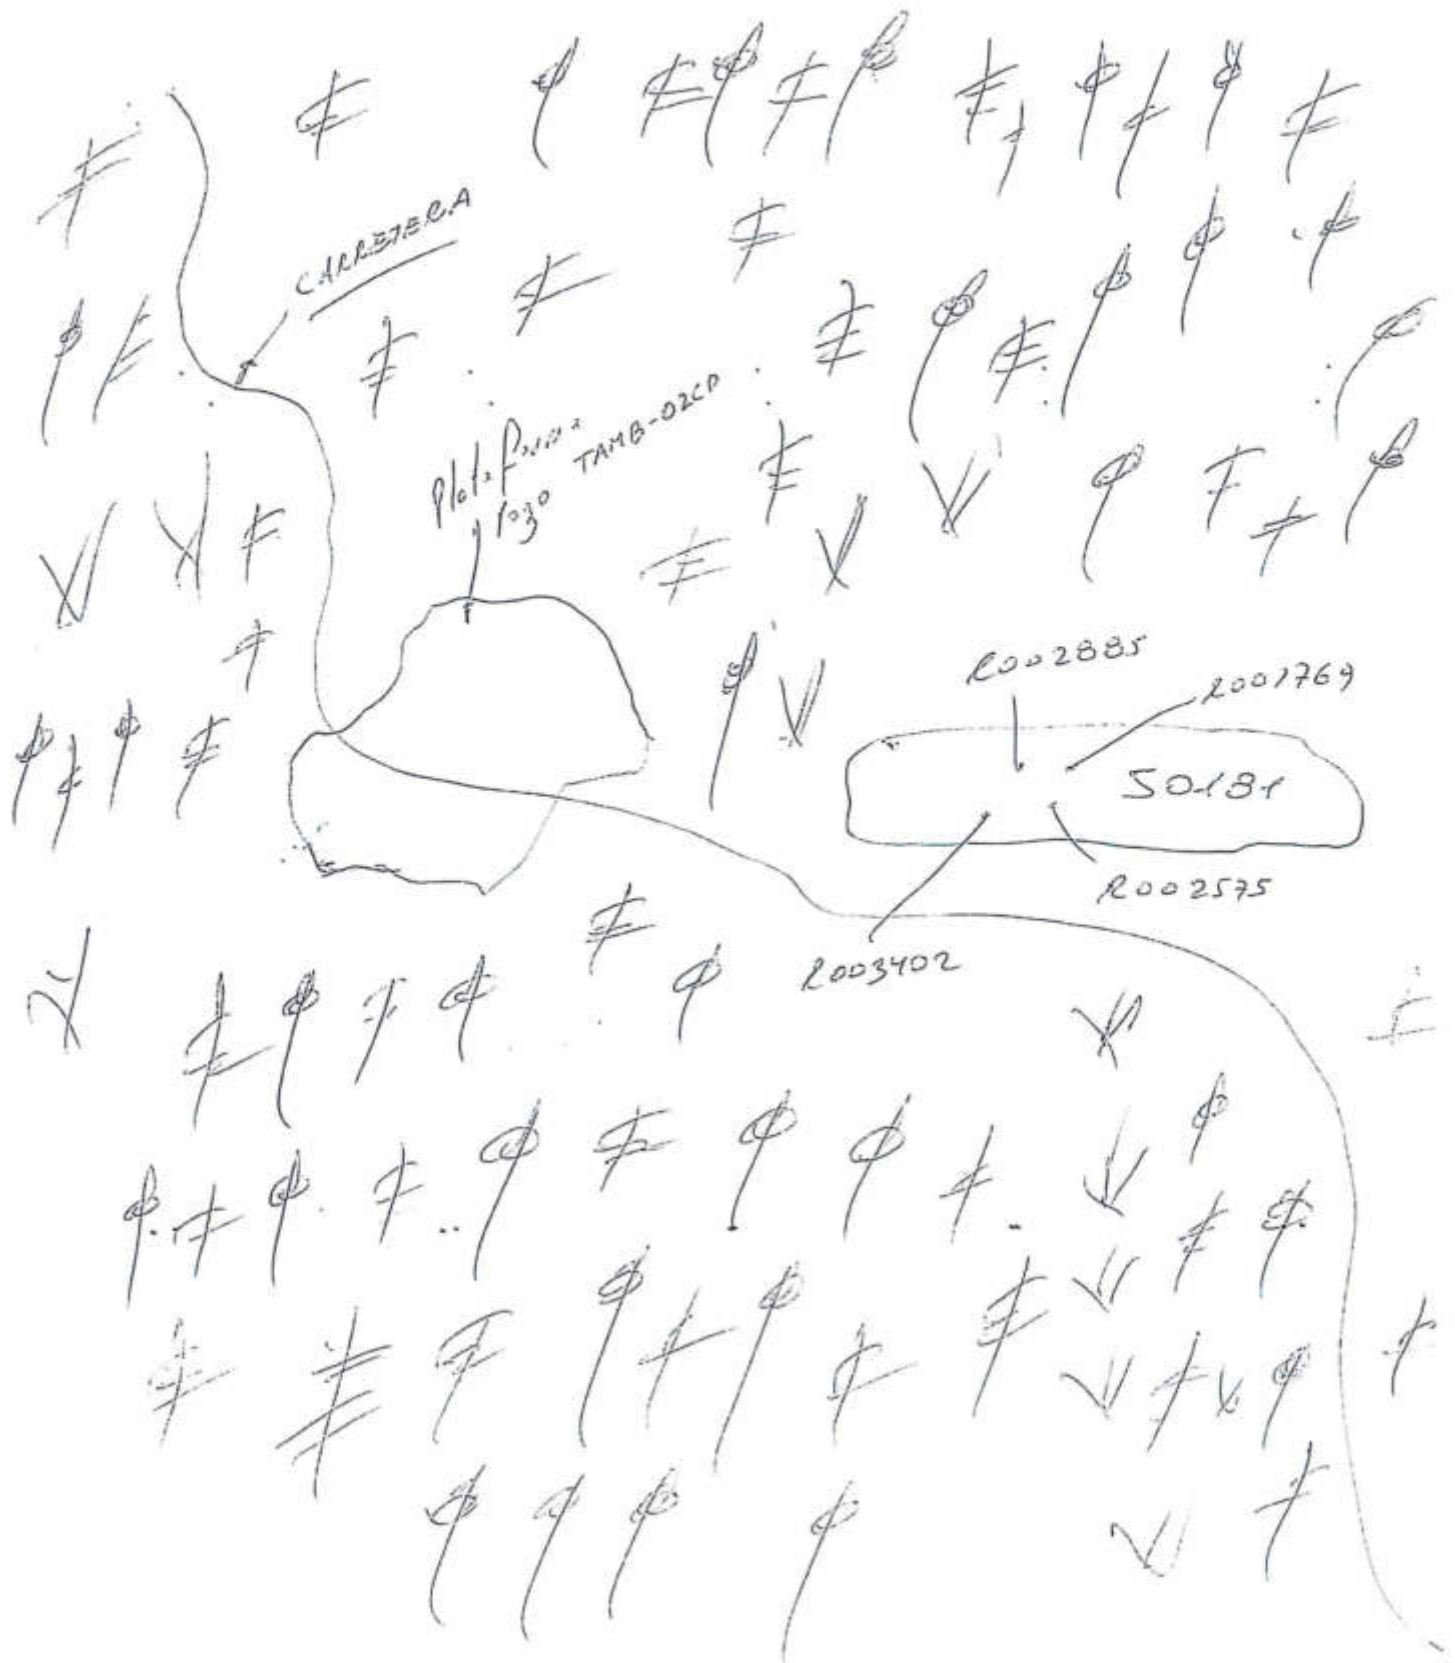
Casquis 50151

DESCRIPCIÓN:		Se evidenció organolépticamente indicios de afectación por presencia de hidrocarburos (color y olor).
