**INFORME N° 00378-2019-OEFA/DEAM-SSIM**

ASUNTO : Informe de Evaluación Ambiental para la identificación del sitio impactado por actividades de hidrocarburos con código S0181, en el ámbito la cuenca del río Pastaza, distrito de Andoas, provincia de Datem del Marañón, departamento de Loreto.

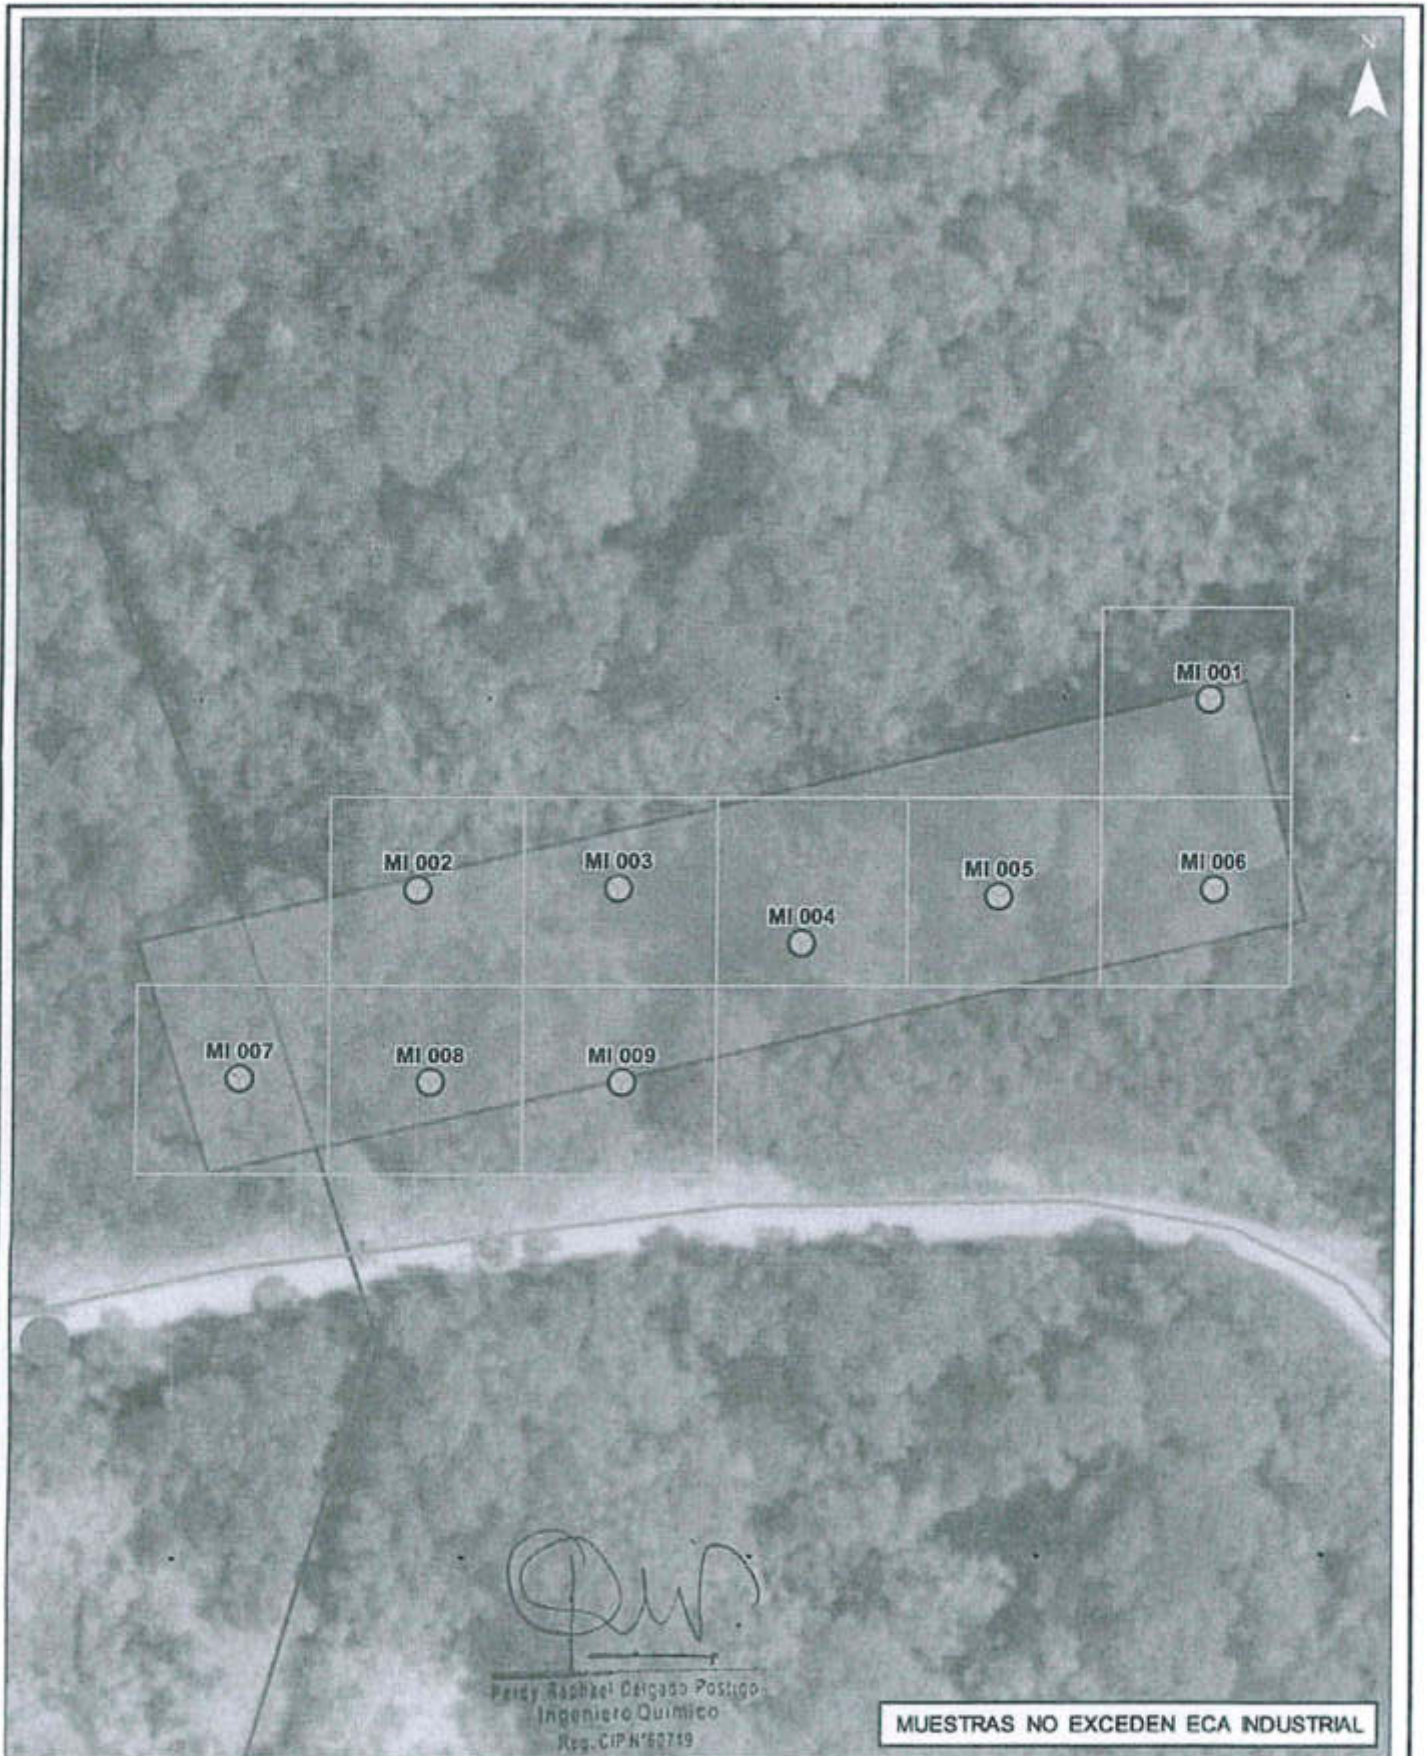
Anexo A.2
Plano con puntos de muestreo y excedencias de los
ECA para suelos

En base a estas observaciones CH2M HILL concluye que, de acuerdo con la Guía para la Elaboración de Planes de Descontaminación de Sitios, los suelos del Sitio CN-R010 no requieren ser investigados en detalle.

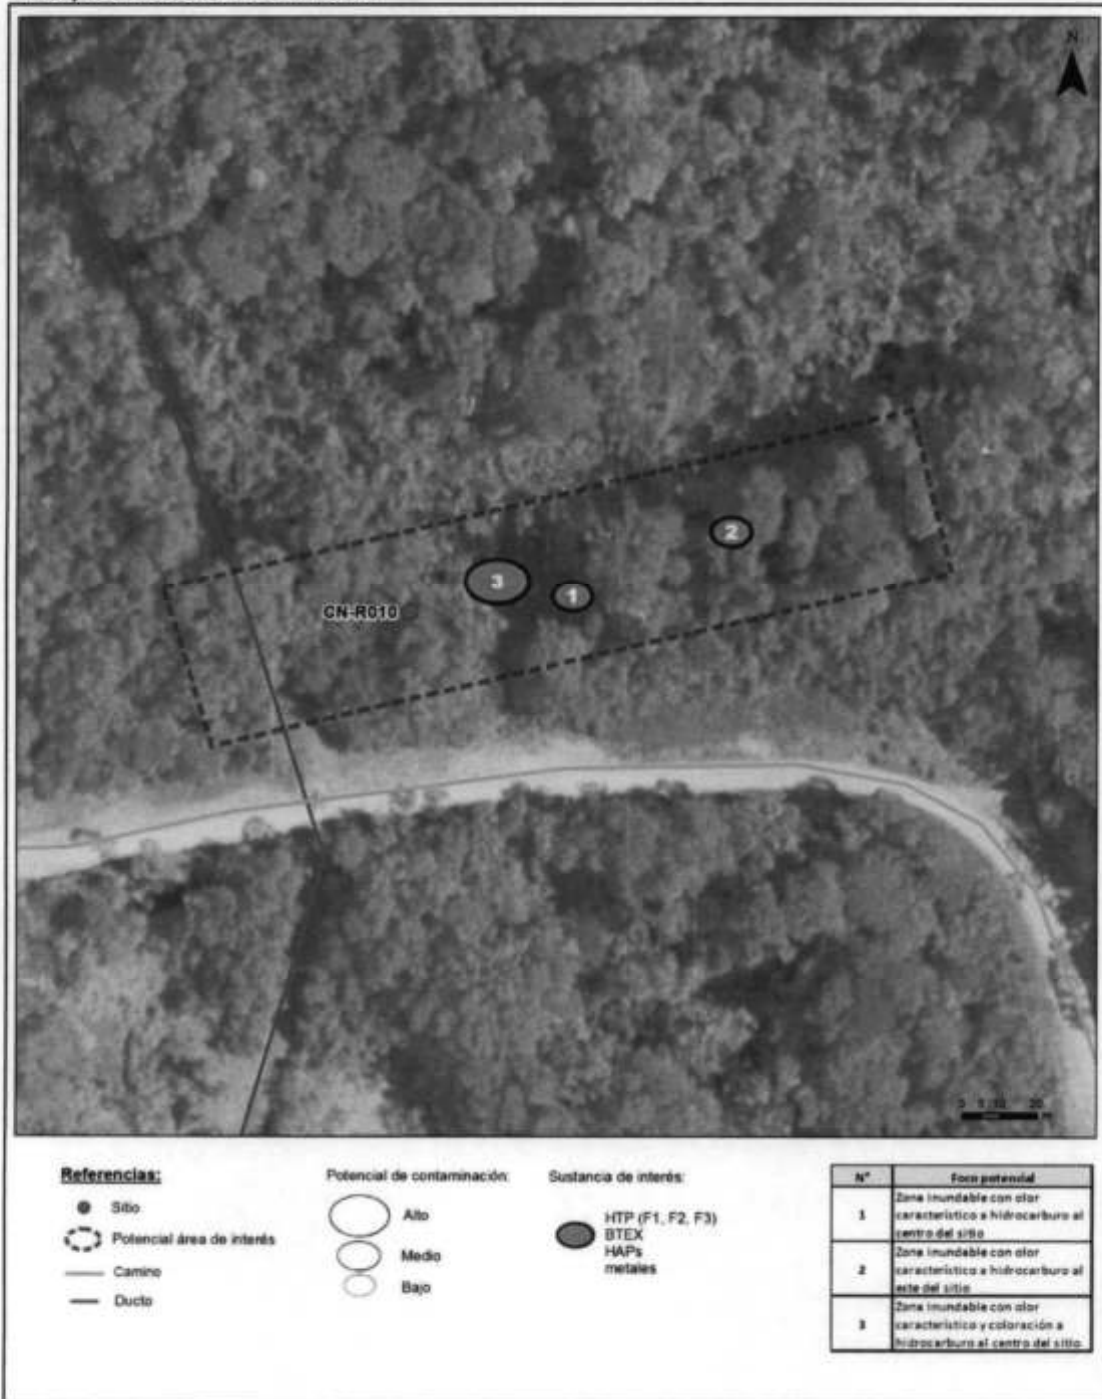
FIGURA 4
Focos potenciales de contaminación

Los contaminantes a evaluar durante esta fase de identificación inicial correspondieron a aquellos compuestos y parámetros regulados por los ECA para suelo (D.S. N° 002-2013-MINAM) y asociados a la actividad petrolera desarrollada en el sitio. El listado de estos contaminantes evaluados se presenta con detalle en la Sección 10.

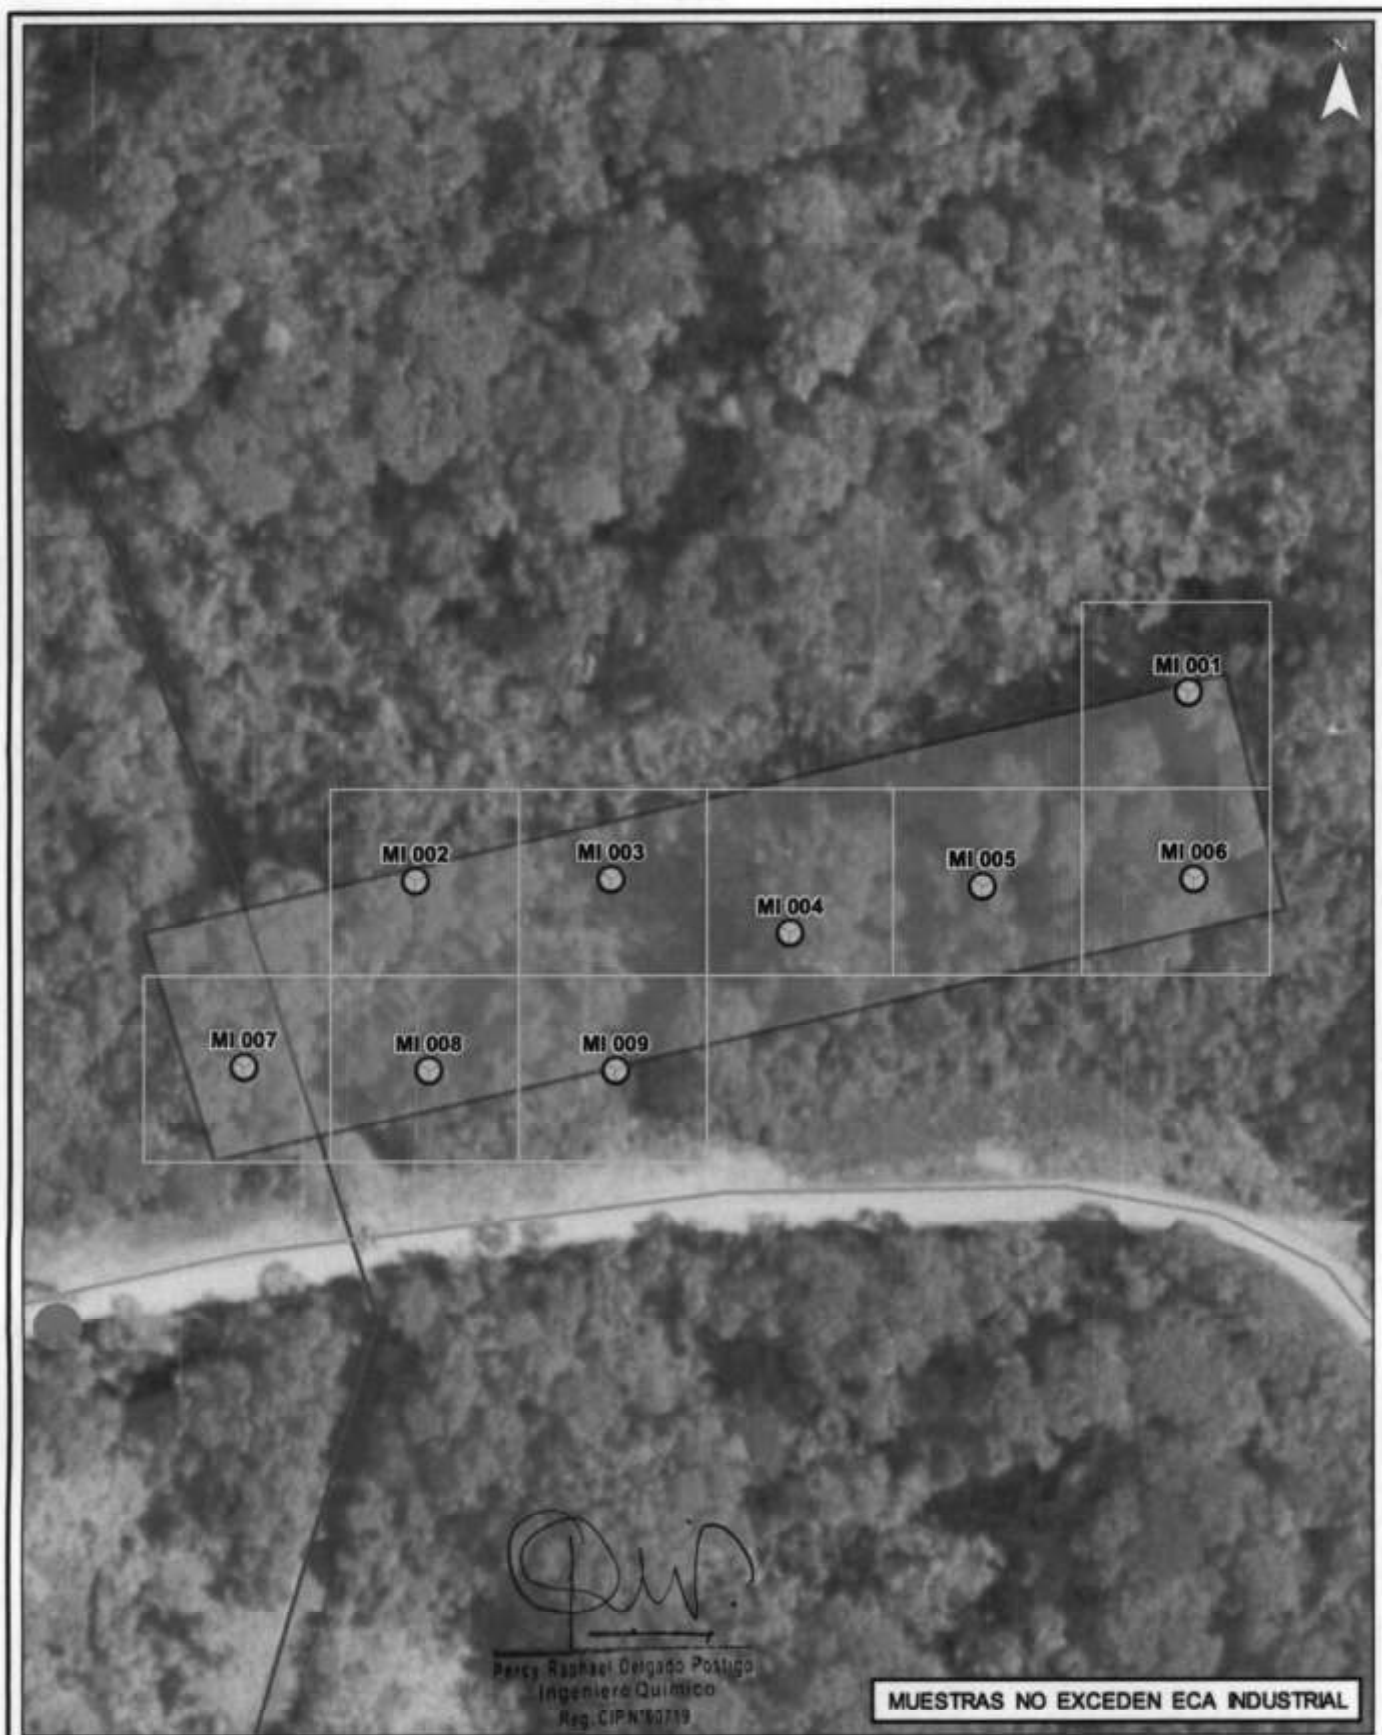
Anexo A.2
Plano con puntos de muestreo y excedencias de los
ECA para suelos

En base a estas observaciones CH2M HILL concluye que, de acuerdo con la Guía para la Elaboración de Planes de Descontaminación de Sitios, los suelos del Sitio CN-R010 no requieren ser investigados en detalle.

- Área de Estudio
- Sondeo con Muestra sin exceder ECA
- Sondeo con Muestra excediendo ECA

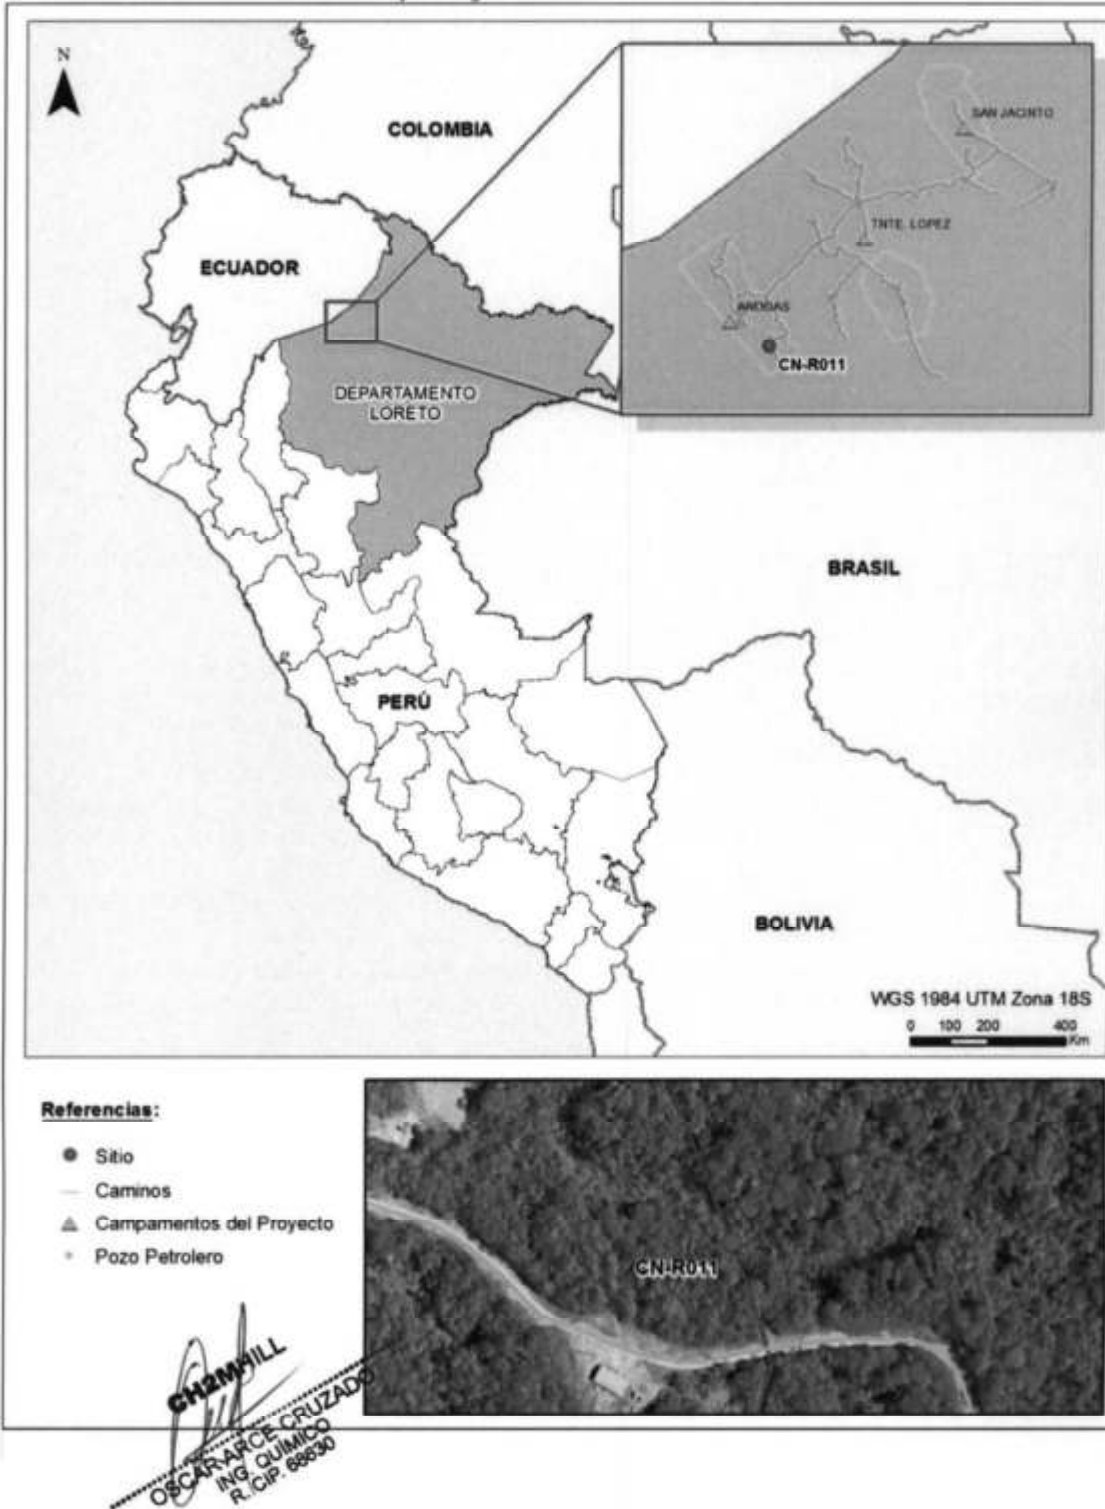
Localización geográfica del Sitio CN-R011

Arriba: Plano de ubicación del sitio. Abajo: imagen del sitio.

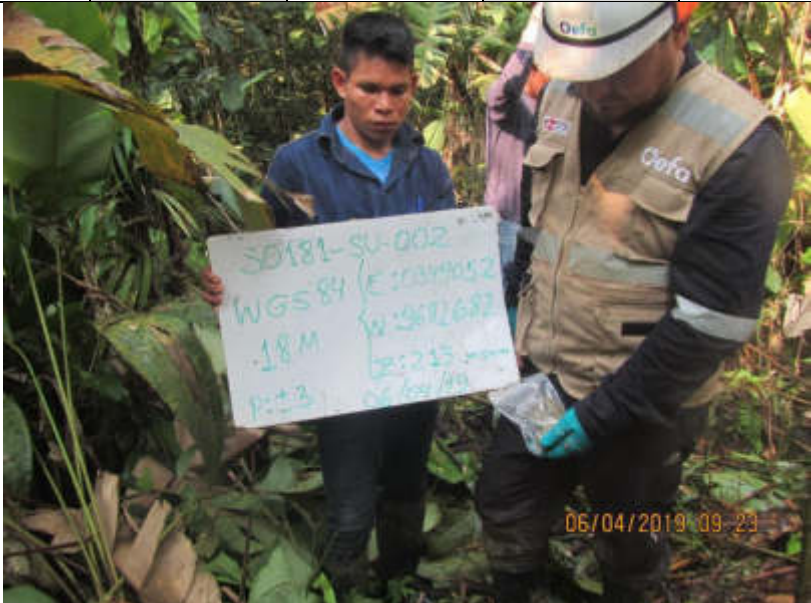
Distrito	Andoas	Provincia	Datem del Marañón	Departamento	Loreto
FOTOGRAFÍA N.º 2 S0181-SU-002					
Fecha: 06/04/2019					
Hora: 09:23					
COORDENADAS UTM -WGS 84 – ZONA 18M					
Este (m): 349052					
Norte (m): 9682682					
Altitud (m s.n.m): 213					
Precisión: ± 3

DESCRIPCIÓN:					
Muestreo en el sitio S0181-SU-002, con abundante materia orgánica (raíces).

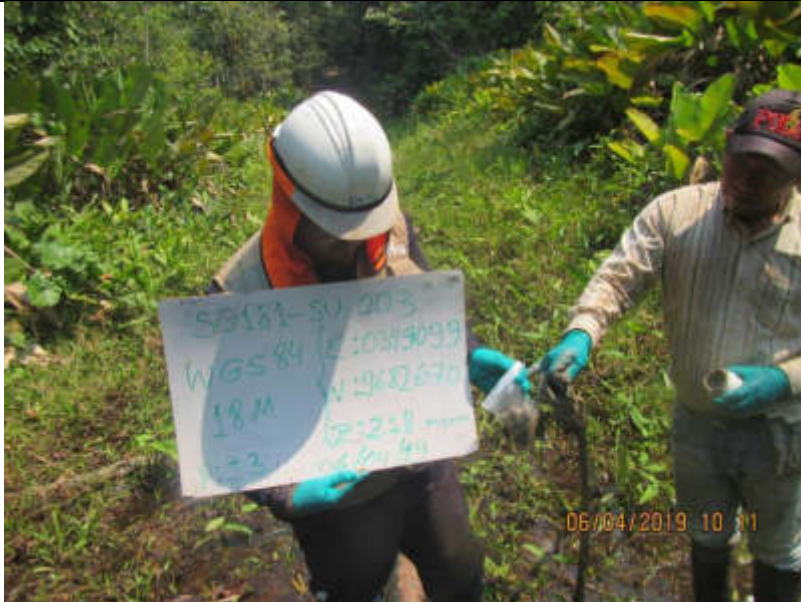
Distrito	Andoas	Provincia	Datem del Marañón	Departamento	Loreto
FOTOGRAFÍA N.º 3 S0181-SU-003					
Fecha: 06/04/2019					
Hora: 10:11					
COORDENADAS UTM -WGS 84 – ZONA 18M					
Este (m): 349099					
Norte (m): 9682670					
Altitud (m s.n.m): 218					
Precisión: ± 3					
DESCRIPCIÓN:		Punto de muestreo S0181-SU-003, suelo saturado y con abundante materia orgánica.

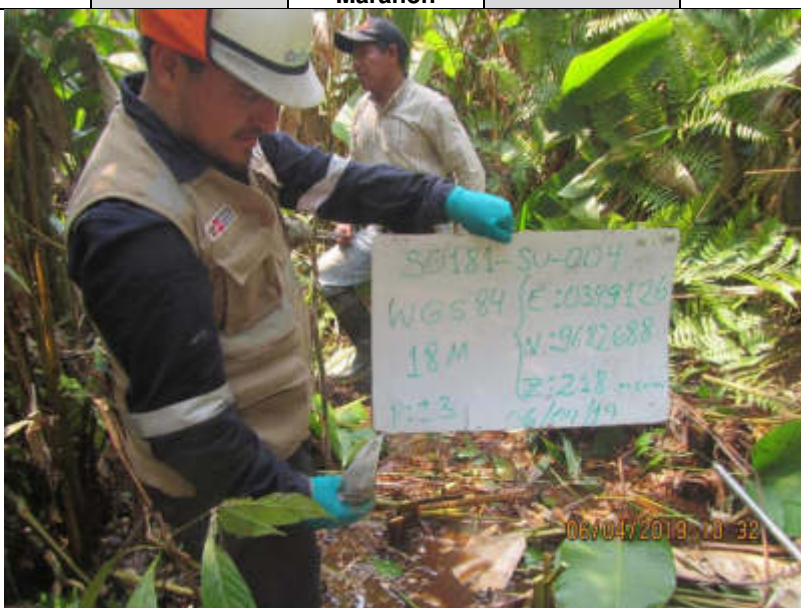
Distrito	Andoas	Provincia	Datem del Marañón	Departamento	Loreto
FOTOGRAFÍA N.º 4 S0181-SU-004					
Fecha: 06/04/2019					
Hora: 10:32					
COORDENADAS UTM -WGS 84 – ZONA 18M					
Este (m): 349126					
Norte (m): 9682688					
Altitud (m s.n.m): 218					
Precisión: ± 3					
DESCRIPCIÓN:		Punto de muestreo S0181-SU-004, en el cual se muestra un suelo saturado.

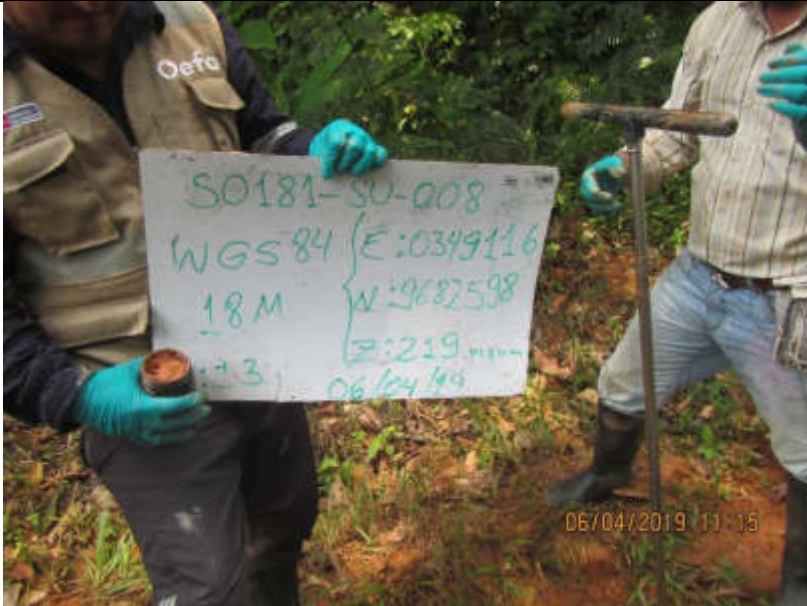
<p>DESCRIPCIÓN:</p>					
<p>Punto de muestreo S0181-SU-008, suelo arcilloso con materia orgánica (raíces).</p>

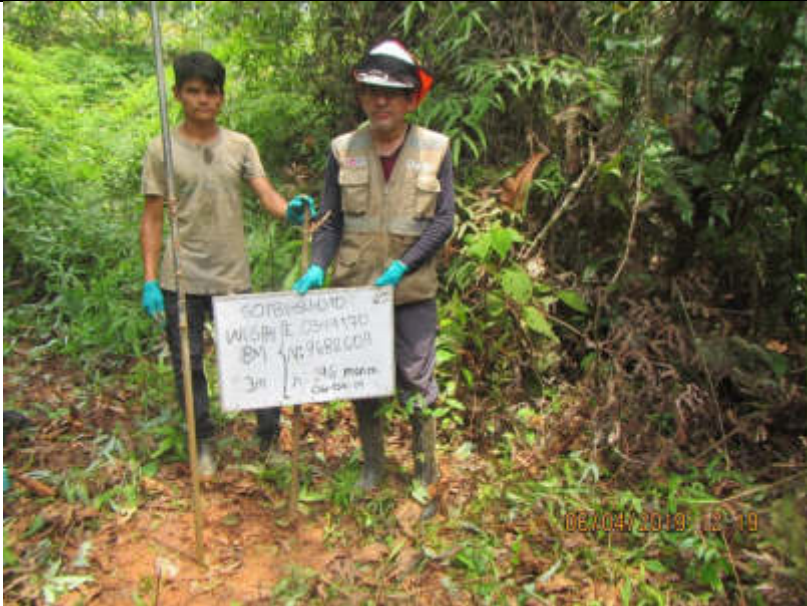
Distrito	Andoas	Provincia	Datem del Marañón	Departamento	Loreto
FOTOGRAFÍA N.º 7 S0181-SU-010

Fecha: 06/04/2019					
Hora: 12:19					
COORDENADAS UTM -WGS 84 – ZONA 18M					
Este (m): 349170					
Norte (m): 9682609					
Altitud (m.s.n.m): 196					
Precisión: ± 3					
DESCRIPCIÓN:		Punto de muestreo S0181-SU-010, suelo arcilloso y con materia orgánica (raíces).

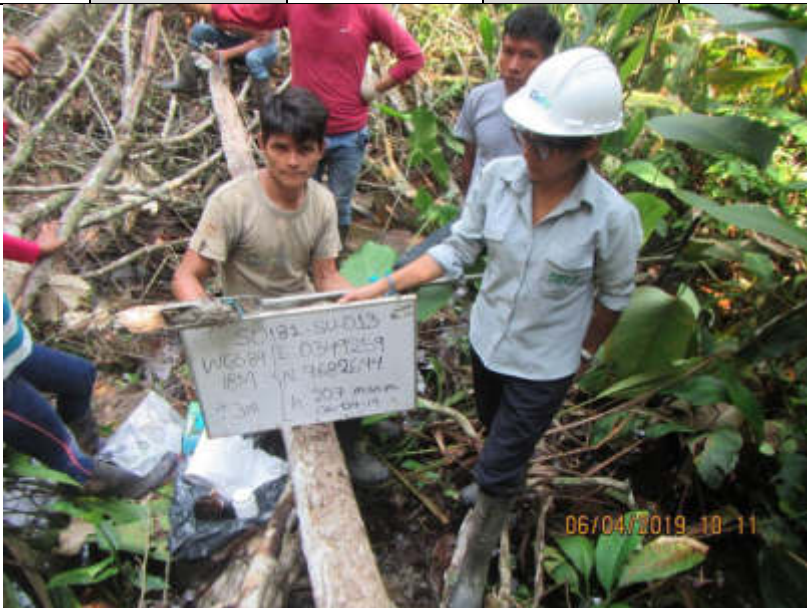
Distrito	Andoas	Provincia	Datem del Marañón	Departamento	Loreto
FOTOGRAFÍA N.º 10 S0181-SU-013

Fecha: 06/04/2019					
Hora: 10:11					
COORDENADAS UTM -WGS 84 – ZONA 18M					
Este (m): 349259					
Norte (m): 9682644					
Altitud (m s.n.m): 207					
Precisión: ± 3					
DESCRIPCIÓN:		Punto de muestreo S0181-SU-013 en el cual se muestra un suelo con abundante materia orgánica.

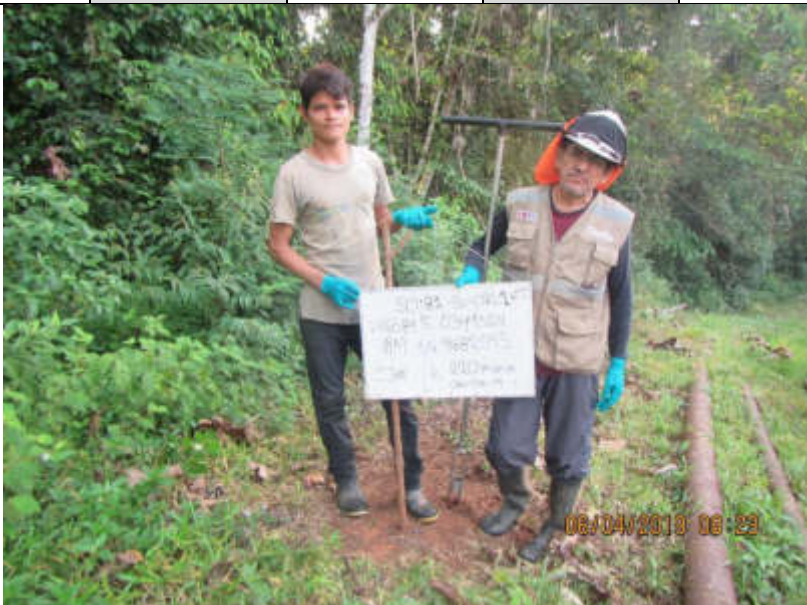
Distrito	Andoas	Provincia	Datem del Marañón	Departamento	Loreto
FOTOGRAFÍA N.º 12 S0181-SU-CTRL1					
Fecha: 06/04/2019					
Hora: 08:23					
COORDENADAS UTM -WGS 84 – ZONA 18M					
Este (m): 349324					
Norte (m): 9682555					
Altitud (m s.n.m): 220					
Precisión: ± 3

DESCRIPCIÓN: Punto de muestreo S0181-SU-CTRL1, con suelo arcilloso.

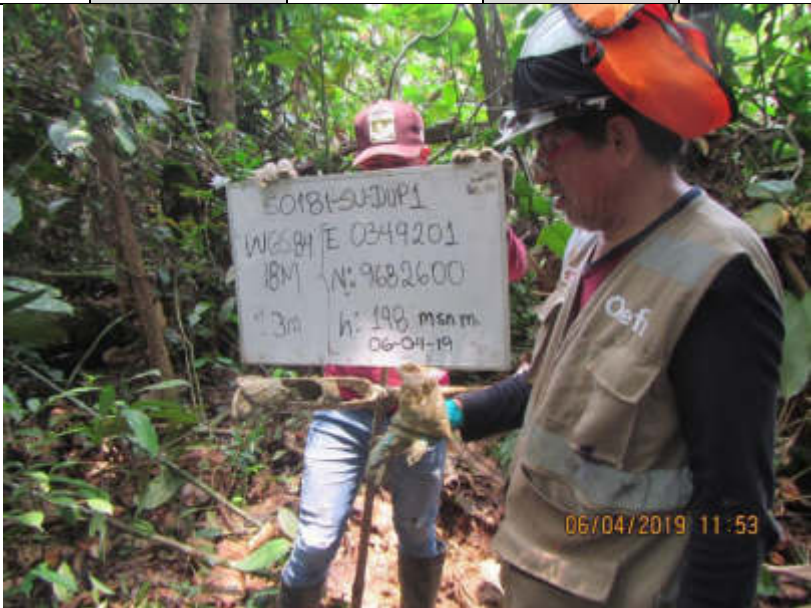
Distrito	Andoas	Provincia	Datem del Marañón	Departamento	Loreto
FOTOGRAFÍA N.º 14 S0181-SU-DUP1

Fecha: 06/04/2019					
Hora: 11:53					
COORDENADAS UTM -WGS 84 - ZONA 18M					
Este (m): 349201					
Norte (m): 9682600					
Altitud (m s.n.m): 198					
Precisión: ± 3

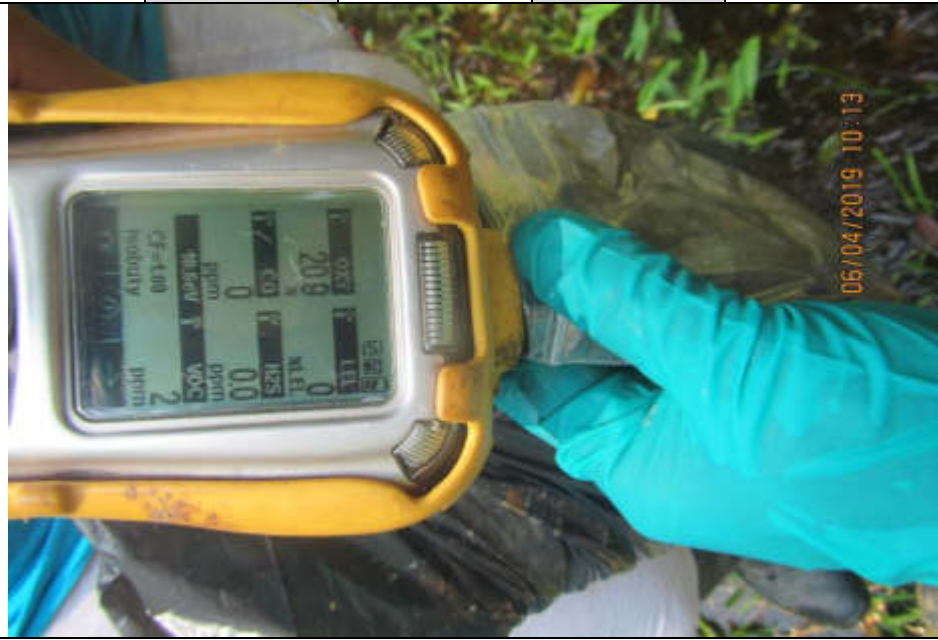
Fecha: 06/04/2019					
Hora: 10:13					
COORDENADAS UTM -WGS 84 – ZONA 18M					
Este (m): 349099					
Norte (m): 9682670					
Altitud (m s.n.m): 218					
Precisión: ± 3					
DESCRIPCIÓN:	Vista de la medición de los compuestos orgánicos volátiles en la muestra de suelo S0181-SU-002 con el equipo detector de gases PID (Lectura VOC: 2 ppm).

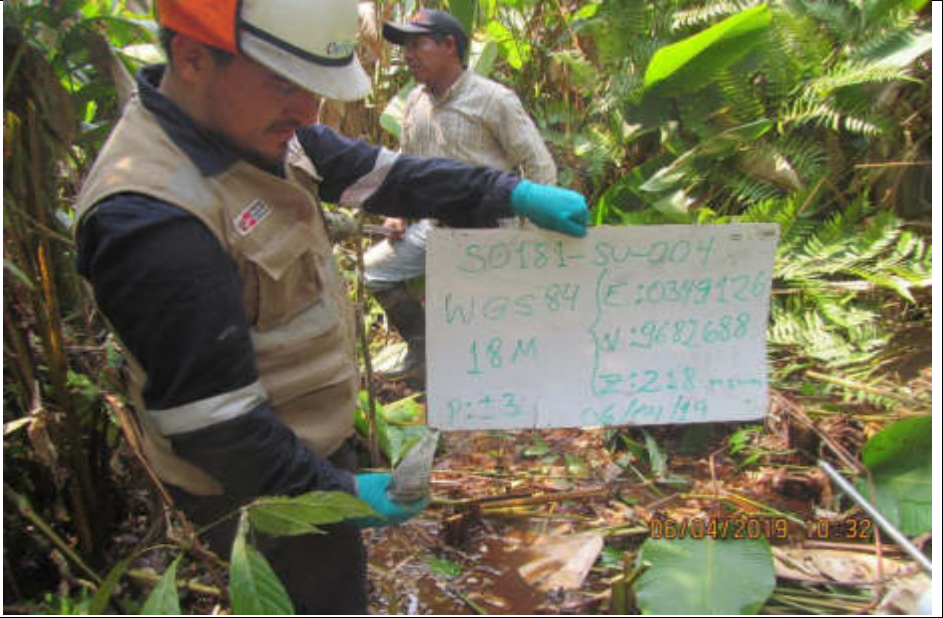
IDENTIFICACIÓN DEL SITIO IMPACTADO S0181					
CUE: 2018-05-0042			CÓDIGO DE ACCIÓN: 005-2-2019-402		
Distrito	Andoas	Provincia	Datem del Maraón	Departamento	Loreto
FOTOGRAFÍA N.º 7 S0181-SU-004

Fecha: 06/04/2019					
Hora: 10:32					
COORDENADAS UTM -WGS 84 – ZONA 18M					
Este (m): 349126					
Norte (m): 9682688					
Altitud (m s.n.m): 218					
Precisión: ± 3	<p>DESCRIPCIÓN: Vista de la ubicación del punto de muestreo de suelo con código S0181-SU-004, donde se observa suelo saturado con presencia de materia orgánica (hojarasca y raíces) sobre la superficie del suelo; asimismo, se aprecia vegetación herbácea y arbustiva circundante. No se registró características organolépticas a hidrocarburos.</p>				
IDENTIFICACIÓN DEL SITIO IMPACTADO S0181					
CUE: 2018-05-0042			CÓDIGO DE ACCIÓN: 005-2-2019-402		
Distrito	Andoas	Provincia	Datem del Maraón	Departamento	Loreto
FOTOGRAFÍA N.º 8 S0181-SU-004

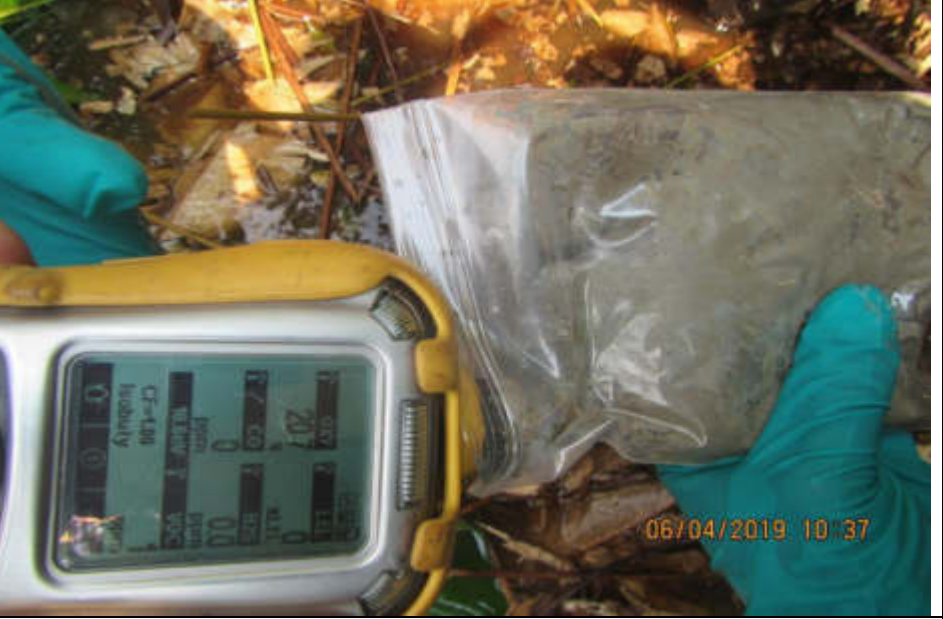
Fecha: 06/04/2019					
Hora: 10:32					
COORDENADAS UTM -WGS 84 – ZONA 18M					
Este (m): 349126					
Norte (m): 9682688					
Altitud (m s.n.m): 218					
Precisión: ± 3	<p>DESCRIPCIÓN: Vista de la medición de los compuestos orgánicos volátiles en la muestra de suelo S0181-SU-004 con el equipo detector de gases PID (Lectura VOC: 1 ppm).</p>

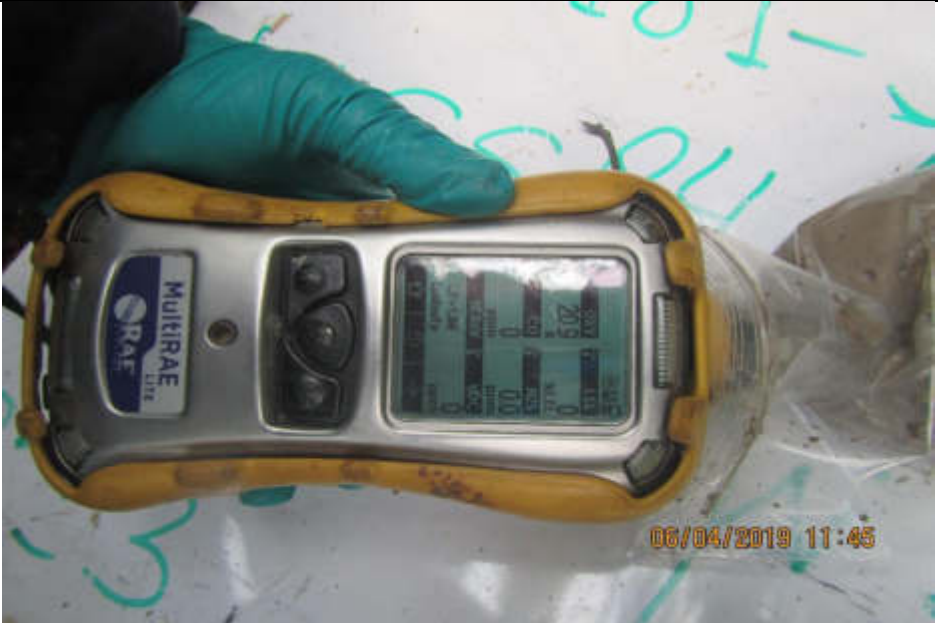
FOTOGRAFÍA N.º 10 S0181-SU-007					
						Fecha: 06/04/2019					
						Hora: 11:45					
						COORDENADAS UTM -WGS 84 – ZONA 18M					
						Este (m): 349144					
						Norte (m): 9682637					
						Altitud (m s.n.m): 207					
Precisión: ± 3

DESCRIPCIÓN: Vista de la medición de los compuestos orgánicos volátiles en la muestra de suelo S0181-SU-007 con el equipo detector de gases PID (Lectura VOC: 0 ppm).

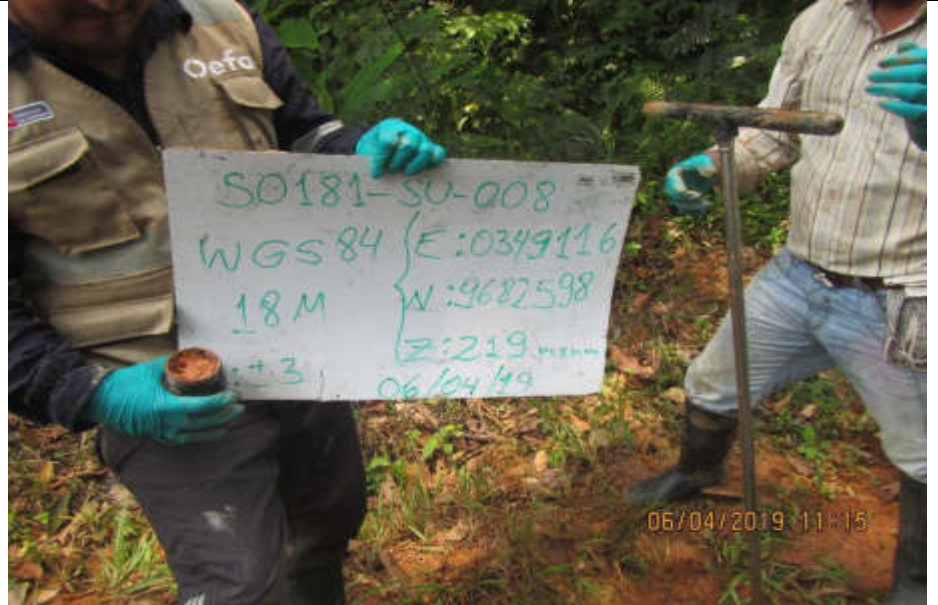
Este (m): 349116					
Norte (m): 9682598					
Altitud (m s.n.m): 219					
Precisión: ± 3					
DESCRIPCIÓN:	Vista de la ubicación del punto de muestreo de suelo con código S0181-SU-008, donde se observa suelo húmedo con presencia de materia orgánica (hojarasca y raíces) sobre la superficie del suelo; asimismo, se aprecia vegetación herbácea y arbustiva circundante. No se registró características organolépticas a hidrocarburos.

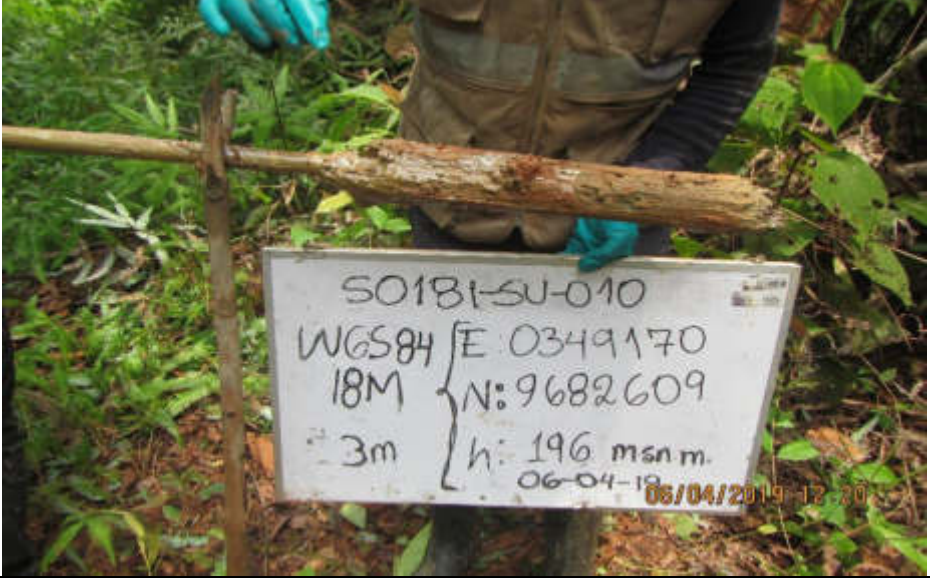
Fecha: 06/04/2019					
Hora: 12:20					
COORDENADAS UTM -WGS 84 – ZONA 18M					
Este (m): 349170					
Norte (m): 9682609					
Altitud (m s.n.m): 196					
Precisión: ± 3					
DESCRIPCIÓN:		Vista de la muestra de suelo tomada en el punto con código S00181-SU-0010 con el barreno entre 0 - 0,30 m, se observa suelo húmedo de textura arcillosa color plomo. No se registró características organolépticas a hidrocarburos.

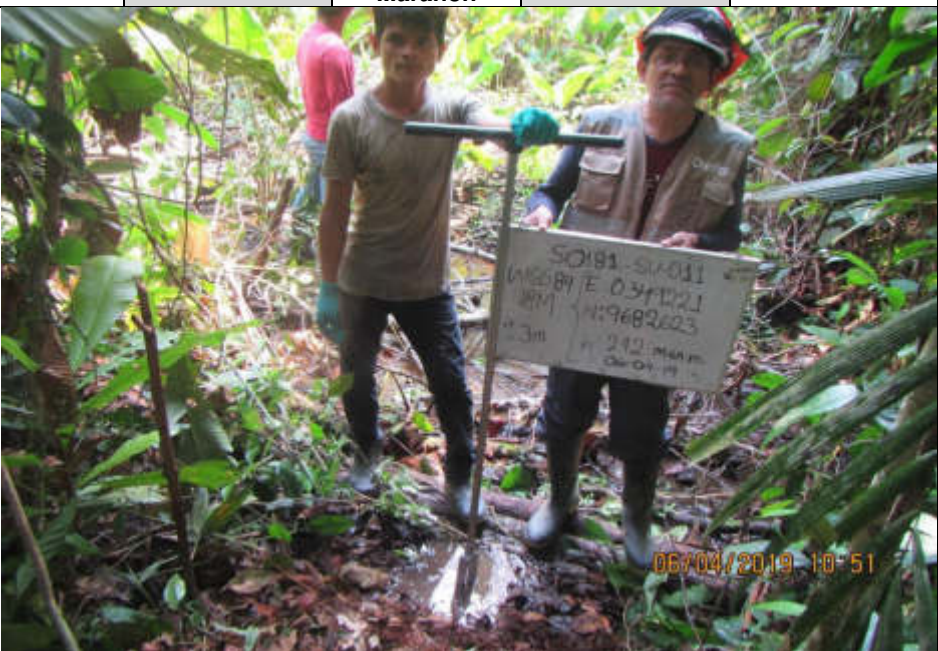
Fecha: 06/04/2019					
Hora: 10:51					
COORDENADAS UTM -WGS 84 – ZONA 18M					
Este (m): 349221					
Norte (m): 9682623					
Altitud (m s.n.m): 212					
Precisión: ± 3					
DESCRIPCIÓN:		Vista de la ubicación del punto de muestreo de suelo con código S0181-SU-011, donde se observa suelo saturado con presencia de abundante materia orgánica (hojarasca y raíces) sobre la superficie del suelo; asimismo, se aprecia vegetación herbácea y arbustiva circundante. No se registró características organolépticas a hidrocarburos.

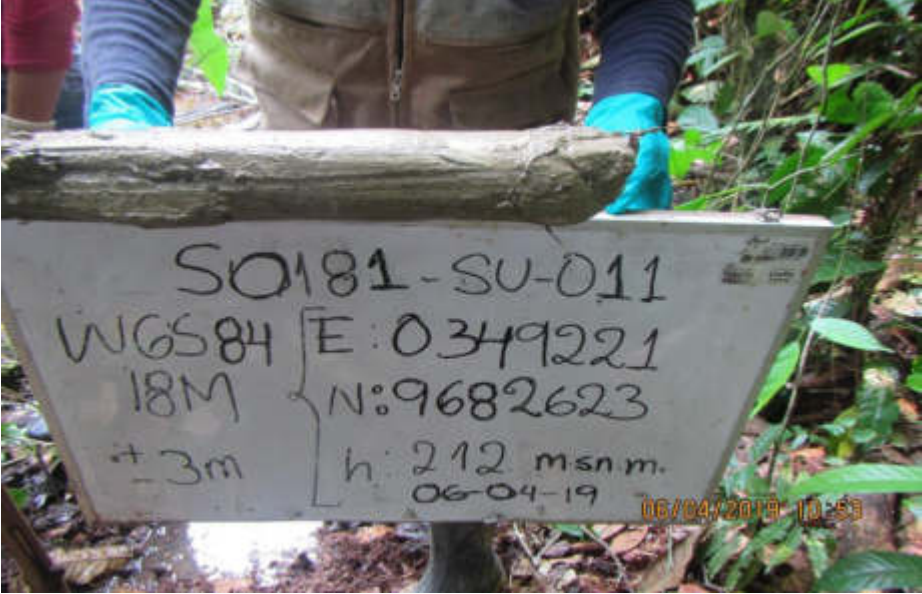
Distrito	Andoas	Provincia	Datum del Maraón	Departamento	Loreto
FOTOGRAFÍA N.º 17 S0181-SU-011

DESCRIPCIÓN: Vista de la muestra de suelo tomada en el punto S0181-SU-011 con el barreno entre 0 - 0,30 m de profundidad, se observa suelo saturado de textura arcillosa color plomo. No se registró características organolépticas a hidrocarburos.

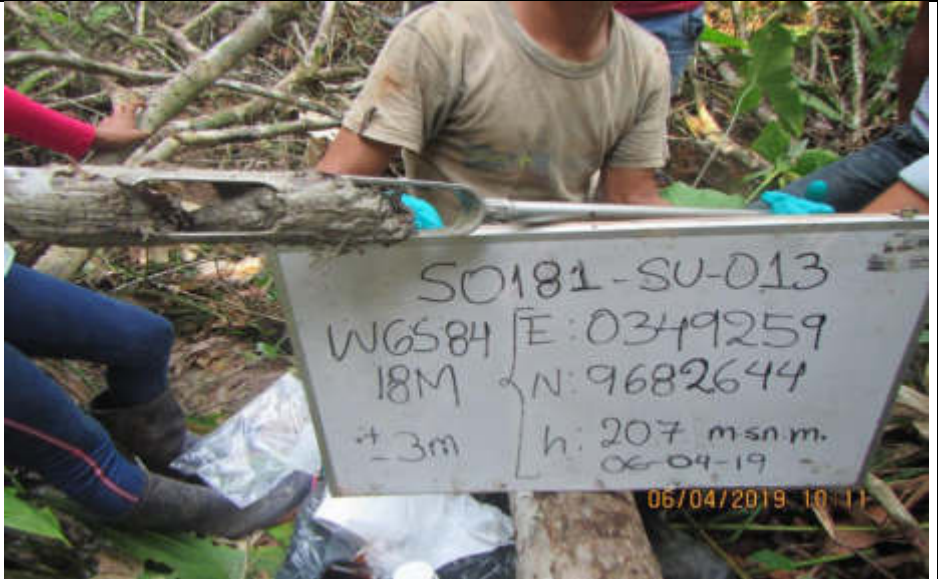
Este (m): 349259					
Norte (m): 9682644					
Altitud (m s.n.m): 207					
Precisión: ± 3					
DESCRIPCIÓN:		Vista de la ubicación del punto de muestreo de suelo con código S0181-SU-013, donde se observa muestra de suelo saturado de textura arcillosa color plomo, tomada con el barreno entre 0 - 0,30 m de profundidad. Asimismo, se aprecia abundante materia orgánica (hojarasca y raíces) sobre la superficie del suelo, vegetación herbácea, arbustiva y arbórea circundante. No se registró características organolépticas a hidrocarburos.

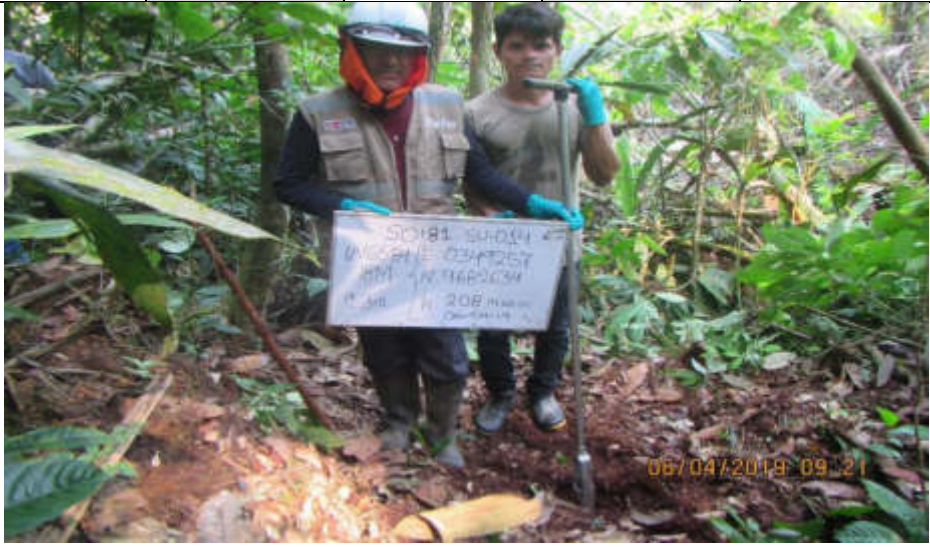
Distrito	Andoas	Provincia	Datum del Maraón	Departamento	Loreto
FOTOGRAFÍA N.º 21 S0181-SU-014					
Fecha: 06/04/2019					
Hora: 09:21					
COORDENADAS UTM -WGS 84 – ZONA 18M					
Este (m): 349257					
Norte (m): 9682634					
Altitud (m s.n.m): 208					
Precisión: ± 3

DESCRIPCIÓN: Vista de la ubicación del punto de muestreo de suelo con código S0181-SU-014, donde se observa suelo saturado con presencia de abundante materia orgánica (hojarasca y raíces) sobre la superficie del suelo; asimismo, se aprecia vegetación herbácea, arbustiva y arbórea circundante. No se registró características organolépticas a hidrocarburos.

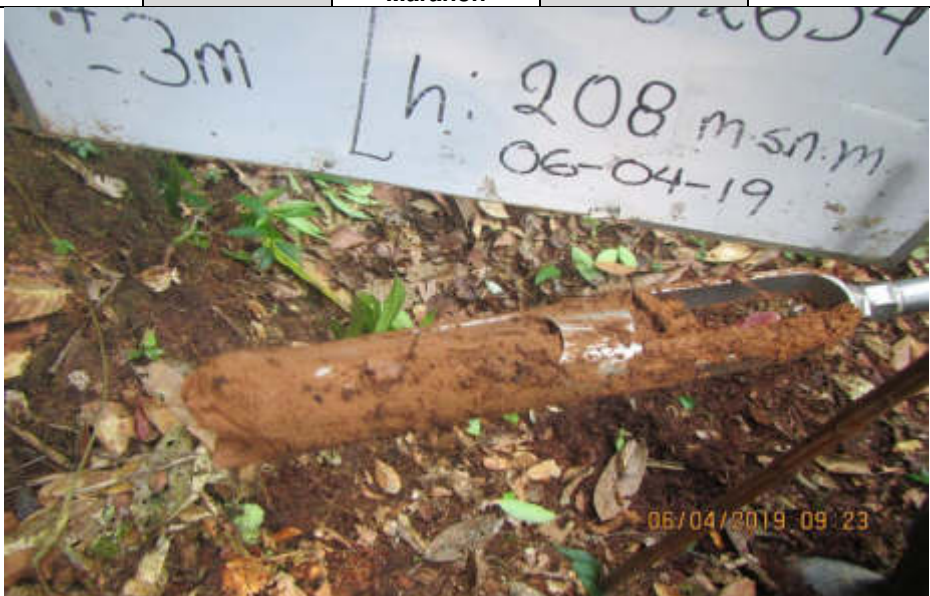
DESCRIPCIÓN: Vista de la muestra de suelo tomada en el punto S0181-SU-014 con el barreno entre 0 - 0,30 m de profundidad, se observa suelo húmedo de textura arcillosa color marrón oscuro. No se registró características organolépticas a hidrocarburos.

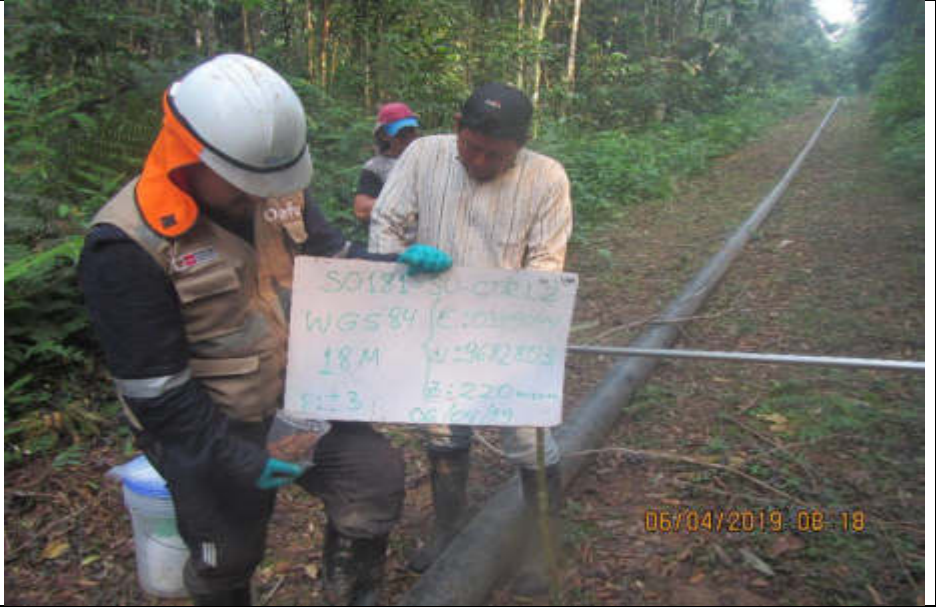
IDENTIFICACIÓN DEL SITIO IMPACTADO S0181					
CUE: 2018-05-0042			CÓDIGO DE ACCIÓN: 005-2-2019-402		
Distrito	Andoas	Provincia	Datem del Maraón	Departamento	Loreto
FOTOGRAFÍA N.º 25 S0181-SU-CTRL2

Fecha: 06/04/2019					
Hora: 08:18					
COORDENADAS UTM -WGS 84 – ZONA 18M					
Este (m): 349044					
Norte (m): 9682803					
Altitud (m s.n.m): 220					
Precisión: ± 3					
DESCRIPCIÓN:		Vista de la ubicación del punto de muestreo S0181-SU-CTRL2, donde se observa suelo arcilloso húmedo y vegetación arbustiva, herbácea y arbórea circundante; asimismo, esta muestra fue tomada en una zona libre de afectación por hidrocarburos a nivel organoléptico, en el exterior del área de potencial interés (API) del sitio S0181. No se registró características organolépticas a hidrocarburos.			
IDENTIFICACIÓN DEL SITIO IMPACTADO S0181					
CUE: 2018-05-0042			CÓDIGO DE ACCIÓN: 005-2-2019-402		
Andoas	Provincia	Datem del Maraón	Departamento	Loreto

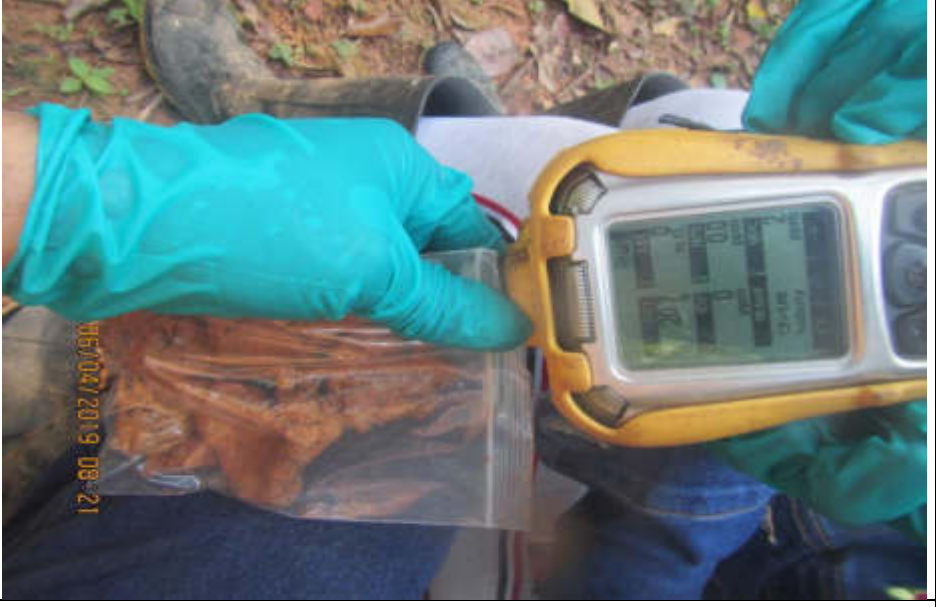
Fecha: 06/04/2019					
Hora: 08:21					
COORDENADAS UTM -WGS 84 – ZONA 18M					
Este (m): 349044					
Norte (m): 9682803					
Altitud (m s.n.m): 220					
Precisión: ± 3					
DESCRIPCIÓN:		Vista de la medición de los compuestos orgánicos volátiles en la muestra de suelo S0181-SU-CTRL2 con el equipo detector de gases PID (Lectura VOC: 2 ppm).
