INFORME N° 00079-2025-OEFA/DEAM-SSIM

ASUNTO : Informe de evaluación ambiental para la identificación del sitio impactado por actividades de hidrocarburos con código S0597, ubicado en el Lote 192, microcuenca TIGR-36, en el ámbito de la cuenca del río Tigre, distrito Tigre, provincia y departamento Loreto.

EVALUACIÓN AMBIENTAL PARA LA IDENTIFICACIÓN DEL SITIO IMPACTADO POR ACTIVIDADES DE HIDROCARBUROS CON CÓDIGO S0597, UBICADO EN EL LOTE 192, MICROCUENCA TIGR-36, EN EL ÁMBITO DE LA CUENCA DEL RÍO TIGRE, DISTRITO TIGRE, PROVINCIA Y DEPARTAMENTO LORETO

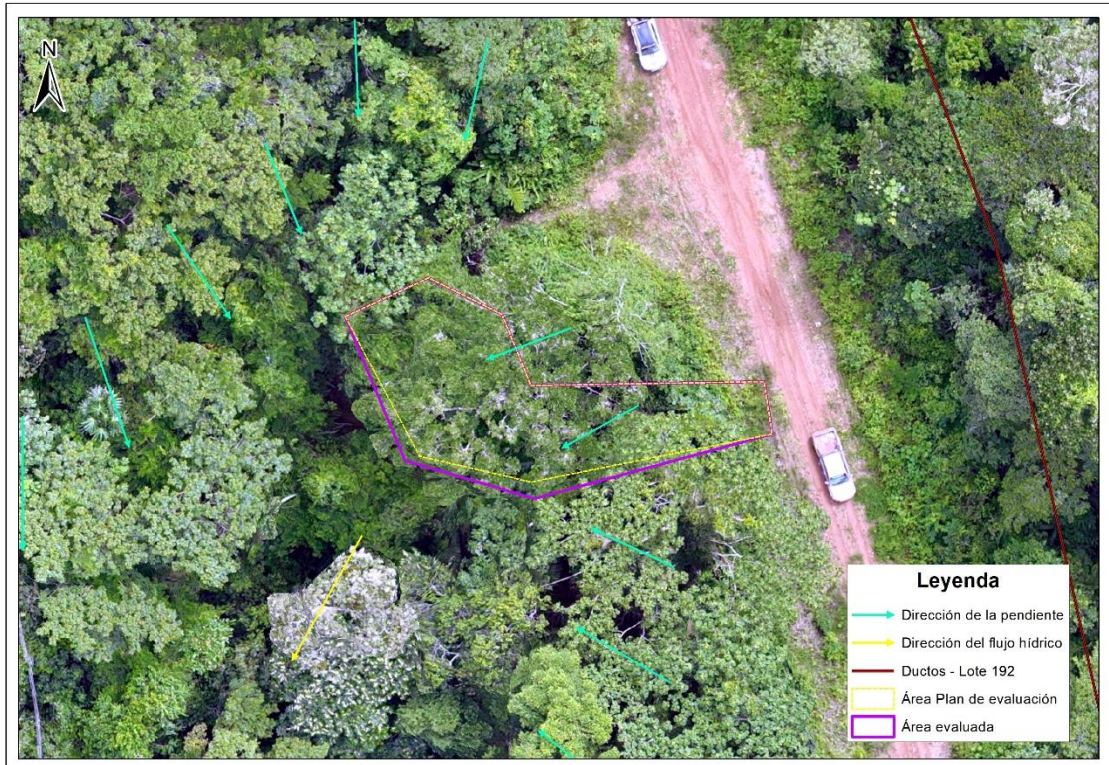
Figura 7.1. Área evaluada del sitio S0597

Para determinar el área de estudio para la evaluación del sitio S0597 se tomó la información recogida durante el reconocimiento y muestreo del sitio. Al respecto, de acuerdo con la Ficha de reconocimiento de sitio N.º 012-2025-SSIM e Informe N.º 00026-2025-OEFA/DEAM-SSIM, se reportaron residuos sólidos metálicos dispersos y semienterrados, determinándose un área de evaluación de 0,0141 ha (141 m²); sin embargo, en el PE del sitio, con la finalidad de evaluar la presencia de contaminantes en el área de la referencia R004028 según lo descrito en la carta Puinamudt del 12/08/2020, se amplió el API a un área de 0,0219 ha (219 m²). Adicionalmente, durante la ejecución de los muestreos en campo, se observó que los puntos de muestreo con códigos S0597-SU-001, S0597-SU-003 y S0597-SU-004 se encontraban en zonas donde no se evidenció la presencia de residuos, por lo que fueron reubicados hacia zonas con presencia de residuos (cilindros metálicos); por lo que, se actualizó la geometría del sitio con la finalidad que incluya el área que comprende a los residuos sólidos, y resultando en un área evaluada a 243 m² (0,0243 ha), tal como se muestra en la Figura 7.1.

Por otro lado, el levantamiento de la superficie terrestre del sitio S0597⁶², realizado mediante un dron (RPAS) con un sensor LiDAR y una cámara RGB, reveló que el sitio se ubica a una altitud media de 224,76 m s.n.m., en una zona de desnivel y que presenta una pendiente moderadamente empinada (24,5 %) con sentido de este a oeste, lo que favorece la acumulación de humedad en el suelo hacia el sector oeste del sitio (Figura 7.2). El ortomosaico muestra la cobertura boscosa secundaria en la sección central al oeste del sitio y cobertura herbácea en la zona este (al lado de la vía de acceso), además, junto y al lado este del área evaluada se visualiza el camino de acceso que conecta la Batería Forestal con la Batería Shiviayacu (Figura 7.1).
