**INFORME N° 558 - 2014-OEFA/DE-SDCA-CIPASH**

ASUNTO : Identificación de pasivo ambiental del subsector hidrocarburos  
con código de Ficha OEFA F00982, ubicado en el Lote I, en el  
distrito de La Brea de la provincia Talara del departamento de  
Piura.

1. El presente Informe tiene por objeto comunicar que el pozo mal abandonado (con código PERUPETRO T4925) constituye un pasivo ambiental del subsector hidrocarburos, identificado con código de Ficha OEFA F00982. Este pasivo ambiental se encuentra ubicado en el distrito de La Brea de la provincia Talara del departamento de Piura, el cual fue verificado en campo el 28 de mayo de 2014.

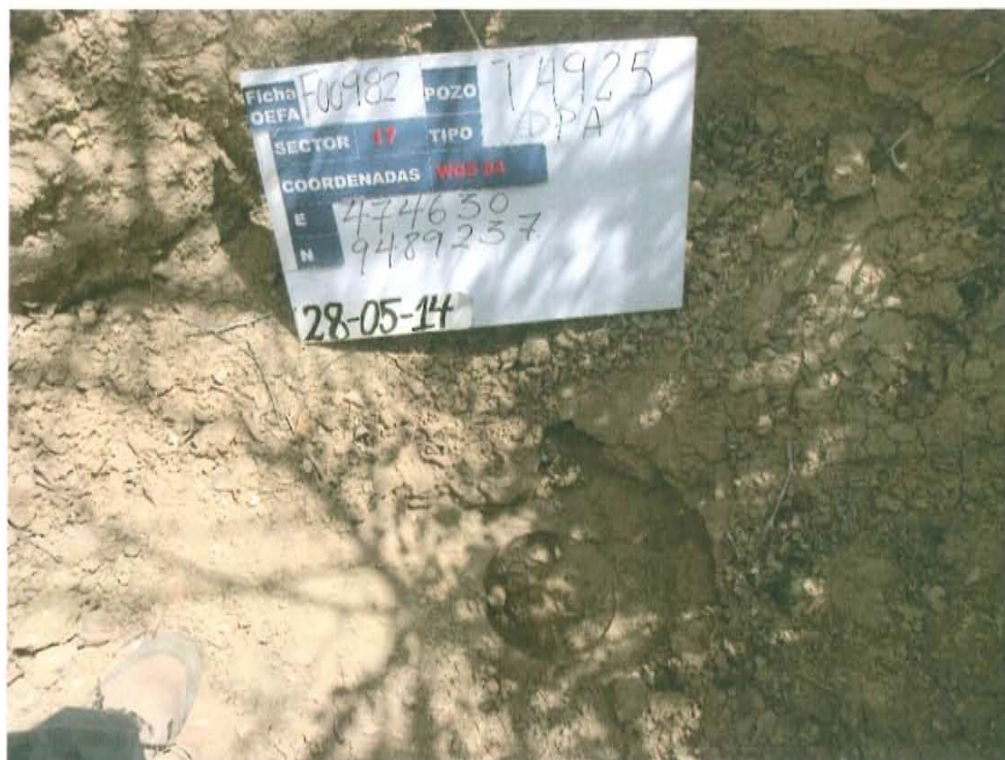
14. Durante la evaluación in situ realizada por el OEFA el 28 de mayo de 2013, se observó un pozo inactivo con casing superficial de 9 plg de diámetro, cortado a nivel del suelo, rellenado superficialmente con tierra y piedras, el cual se ubica sobre el nivel del suelo de un hoyo de aproximadamente 1,4 m de profundidad. No se observó derrames ni afloramientos de hidrocarburos, ni suelo impregnado en los alrededores, así como tampoco se percibieron emisiones gaseosas fugitivas provenientes del pozo. Por otro lado, es notorio que existe crecimiento de arbustos de espinos secos y vichayos alrededor del pozo (ver anexos 1, 2 y 3).

Fotografía N° 1. Casing que se encuentra a nivel del suelo en un hoyo de 1,40 m de profundidad.

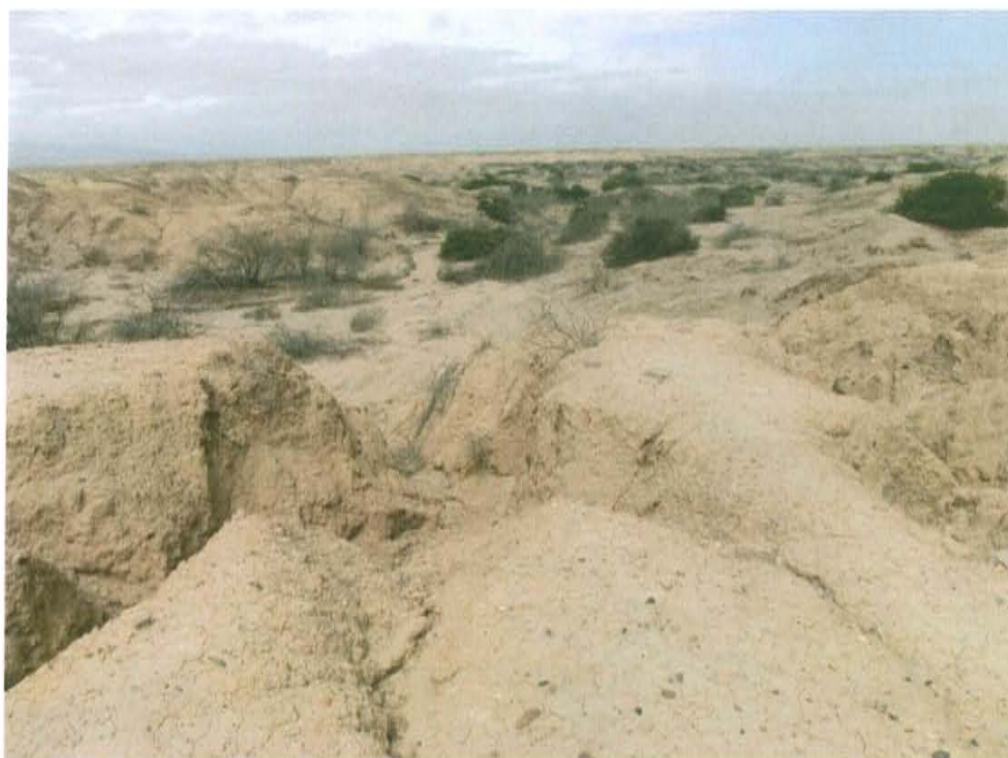
13. El área evaluada pertenece a la zona vida de desierto superárido premontano tropical (ds-PT) comprendido dentro de la unidad geomorfológica plataforma costanera en la zona de tablazo, presentando lomas bajas, redondeadas, de baja pendiente y onduladas. La zona donde se ubica el pozo se caracteriza por ser una planicie de pendiente suave y ondulada con presencia de cárcavas y zanjas someras. La vegetación es escasa con presencia de

Fotografía N° 2. La zona donde se ubica el pozo se caracteriza por ser una planicie de pendiente suave y ondulada con presencia de cárcavas y zanjas someras de escasa vegetación.

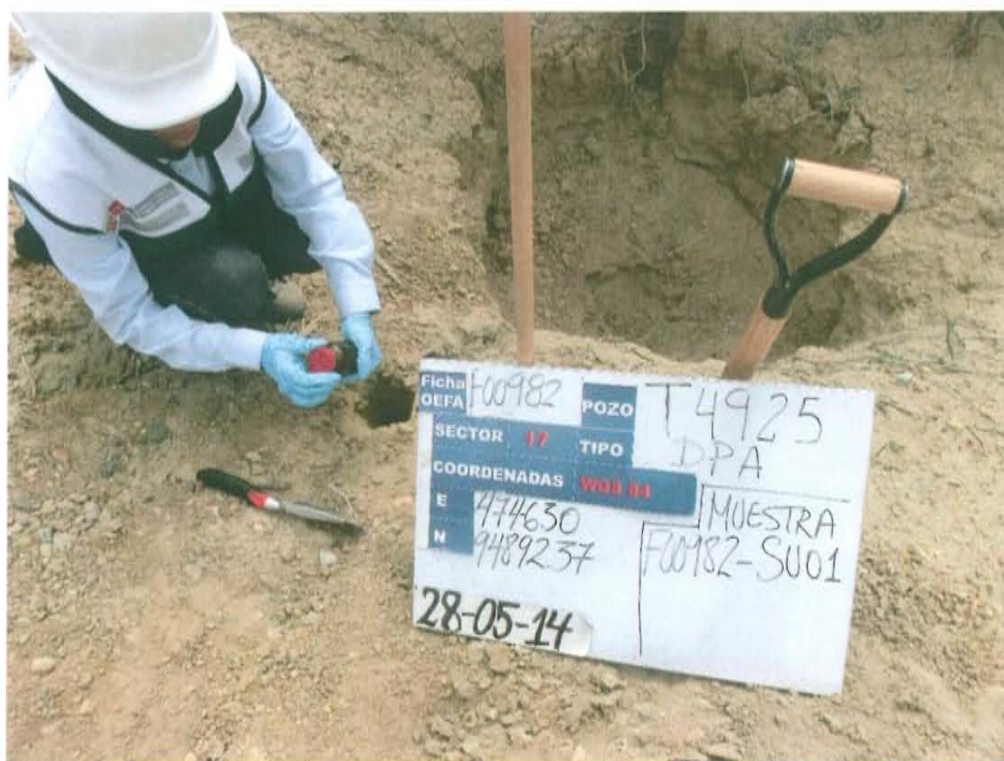
Fotografía N° 3. Primer muestreo del pozo T4925 a 1,5 m del pozo.

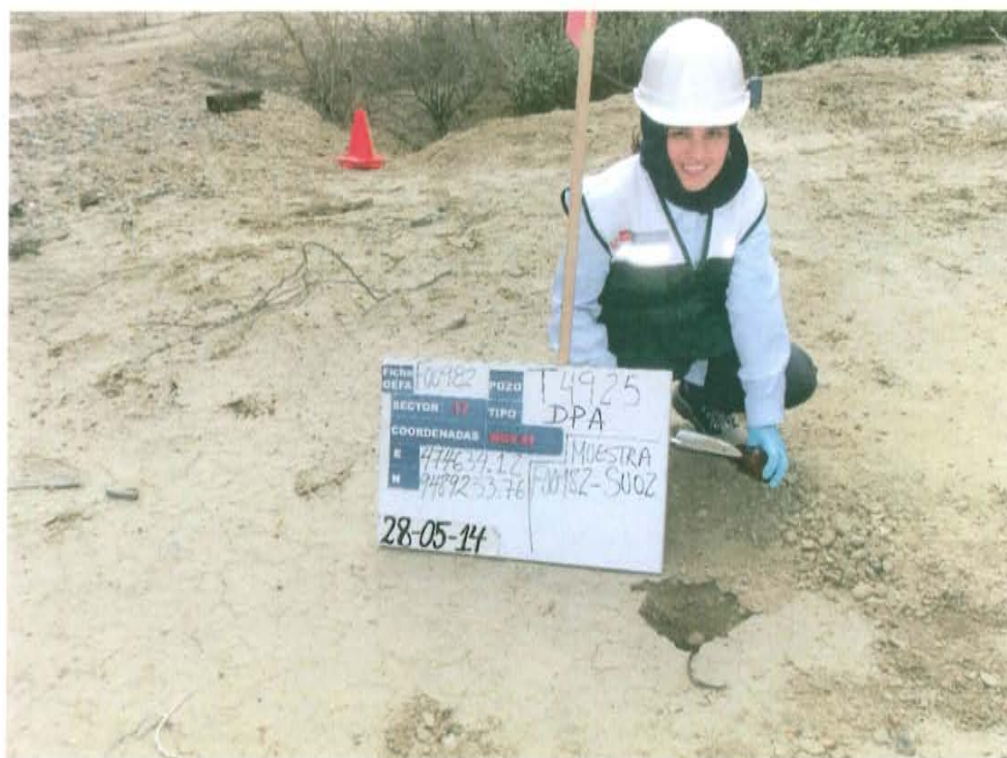
Fotografía N° 4. Segundo muestreo del pozo T4925 a 6 m de distancia del pozo.

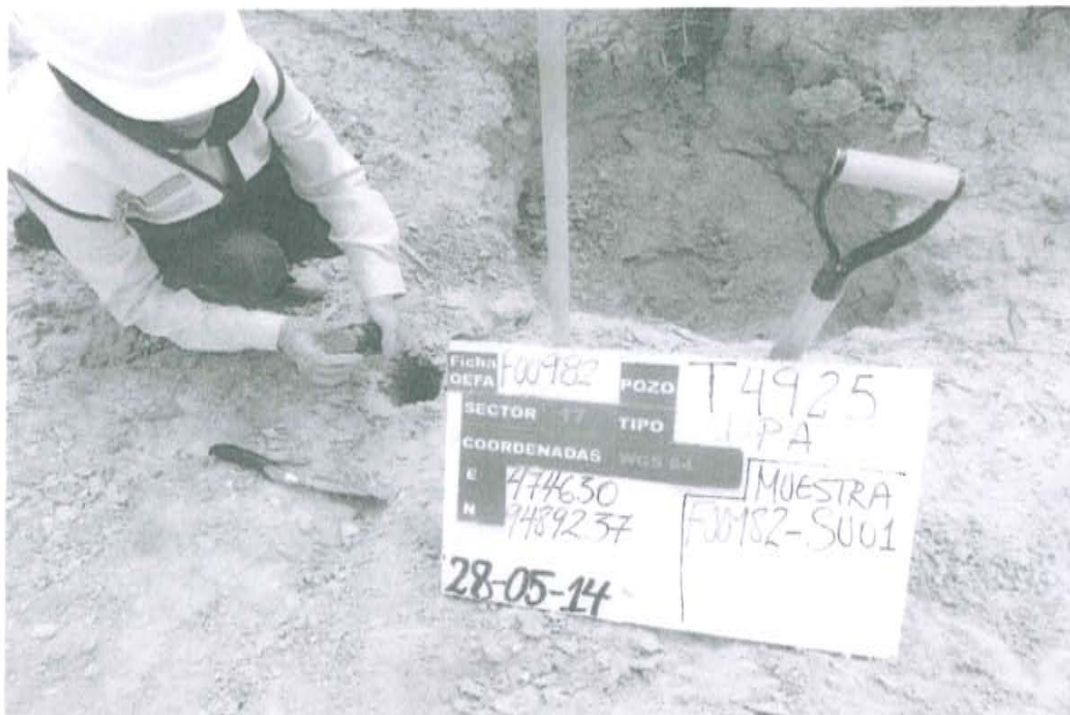
Fotografía N° 1. Toma de muestra de suelo en el punto F00982-SU01, ubicado a 1,50 m de distancia del Casing, Pozo T4925.

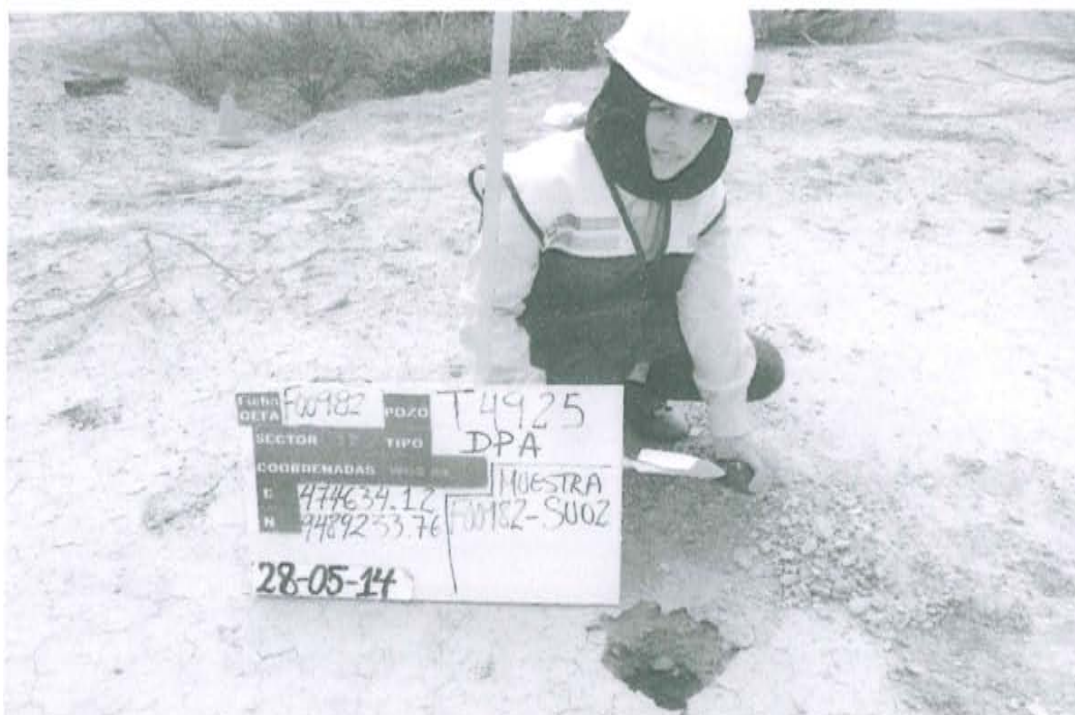
Fotografía N° 2. Toma de muestra de suelo en el punto F00982-SU02, ubicado a 6,0 m de distancia del Casing, Pozo T4925.

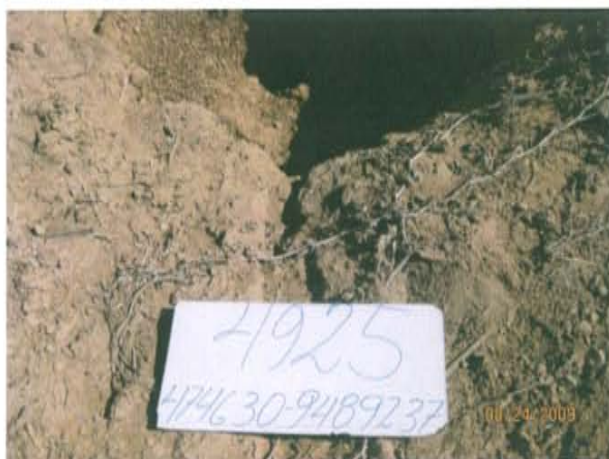
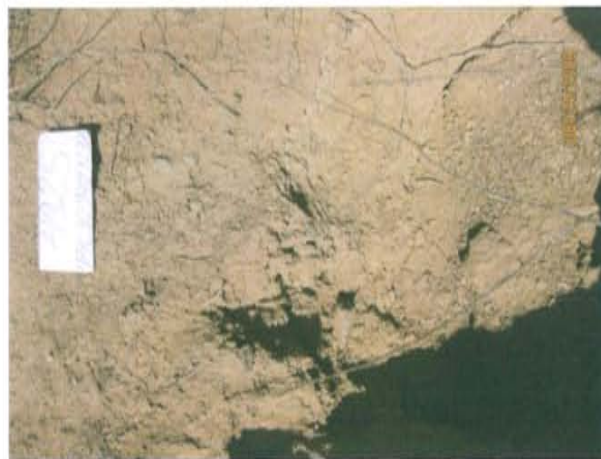
### 3. REGISTRO FOTOGRÁFICO

*El inactivo pozo abierto, se encuentra al nivel del piso de un hoyo de tierra en una planicie poco erosionada, fue identificado como pasivo DPA en el Informe Final de PERUPETRO S.A. 2002, no tiene acceso carretero directo.*

*Inadecuado abandono del pozo por antigua actividad de exploración y explotación de hidrocarburos*
