**INFORME N° 0447 - 2015-OEFA/DE-SDCA-CIPASH**

ASUNTO : Identificación de pasivo ambiental del subsector hidrocarburos, con código de Ficha OEFA F01247, ubicado en el Lote IV en el distrito de La Brea, de la provincia Talara del departamento de Piura.

### III. IDENTIFICACIÓN DE PASIVO AMBIENTAL DEL SUBSECTOR HIDROCARBUROS CON CÓDIGO DE FICHA OEFA N° F01247

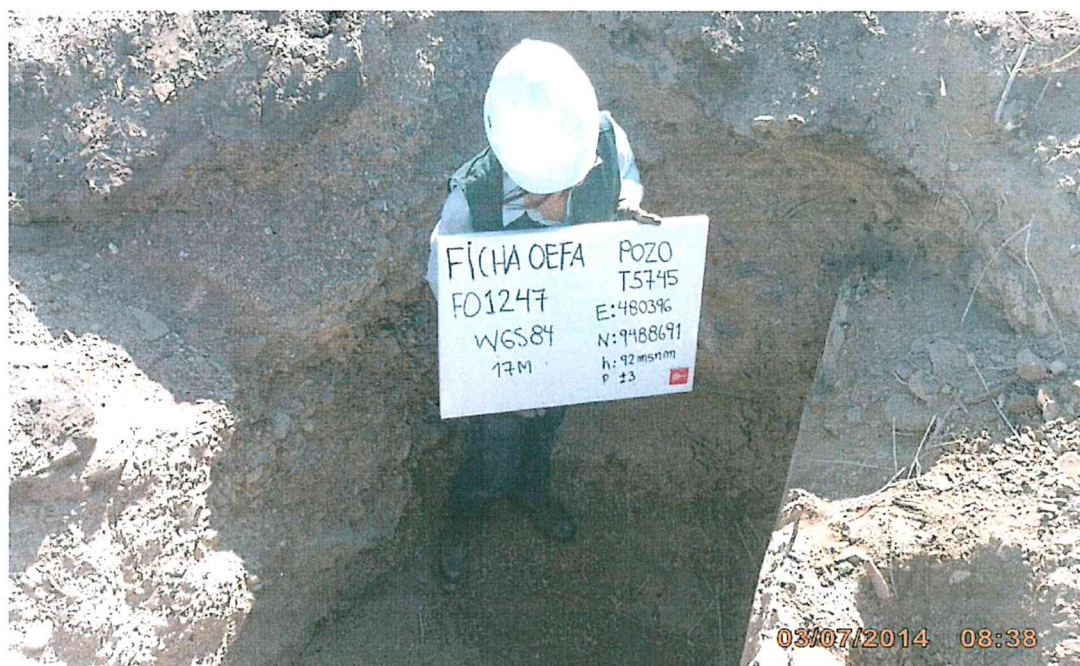
Fotografía N° 1. Vista del pozo petrolero inactivo, se observó hoyo de sección cuadrada dentro del cual está ubicado el pozo y no presenta tubería de revestimiento (casing) a nivel de superficie de suelo.

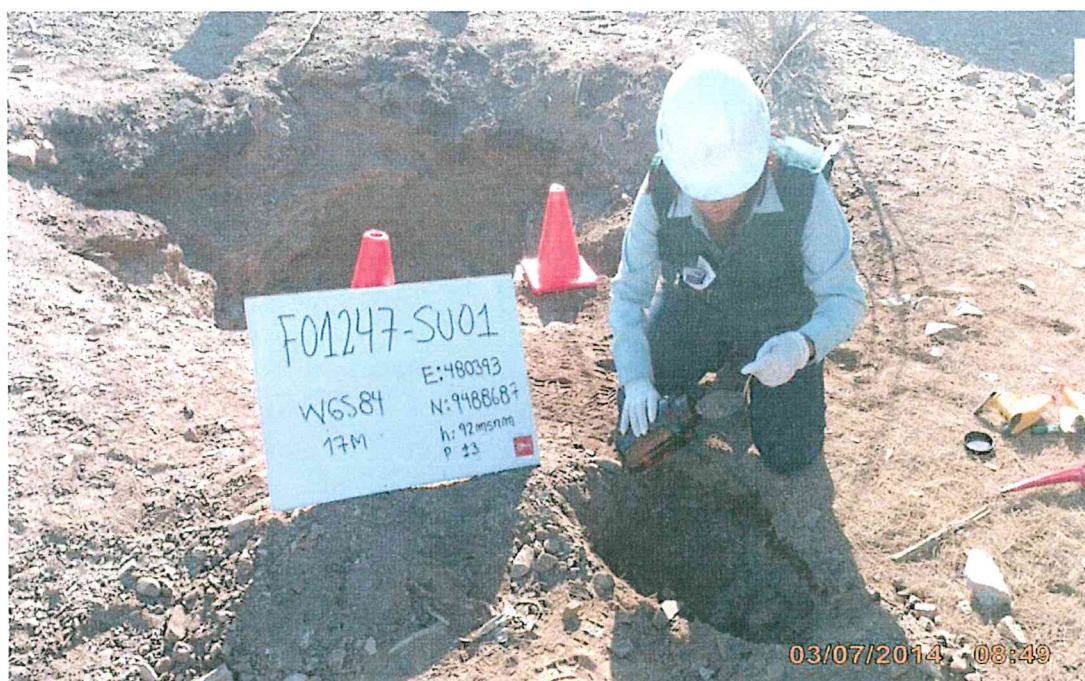
Fotografía N° 3. Vista de la toma de muestra de suelo en el punto F01247-SU01, ubicado a 1,5 m aproximadamente del Pozo T5745.

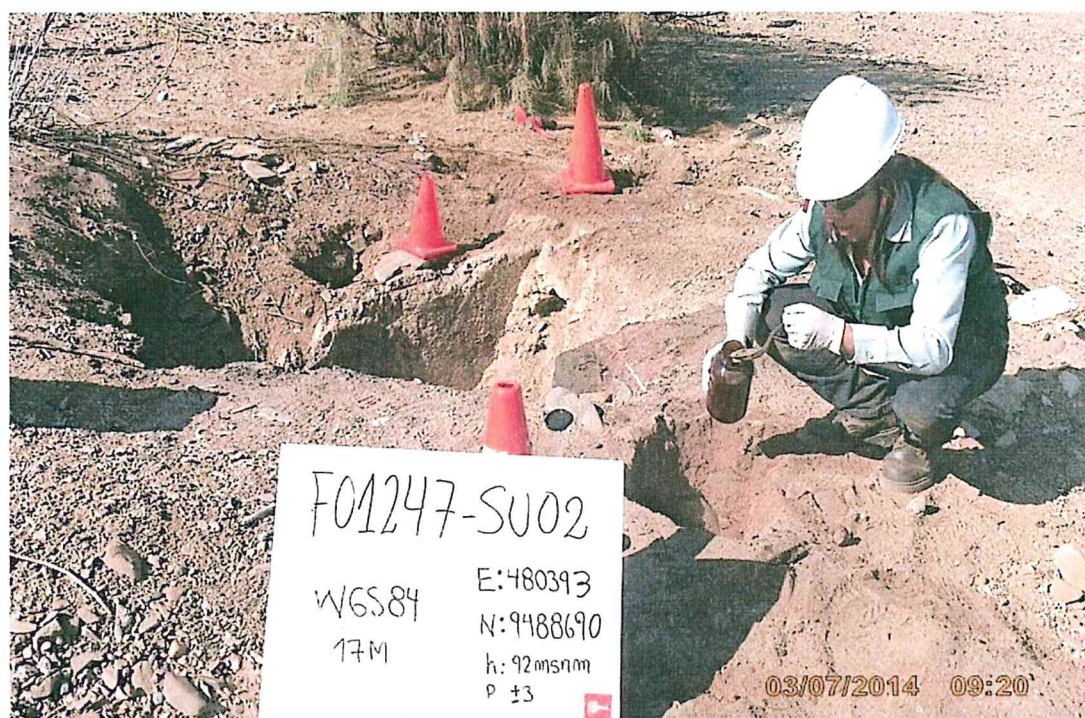
Fotografía N° 4. Vista de la toma de muestra de suelo en el punto F01247-SU02, ubicado a 2,5 m aproximadamente del Pozo T5745.

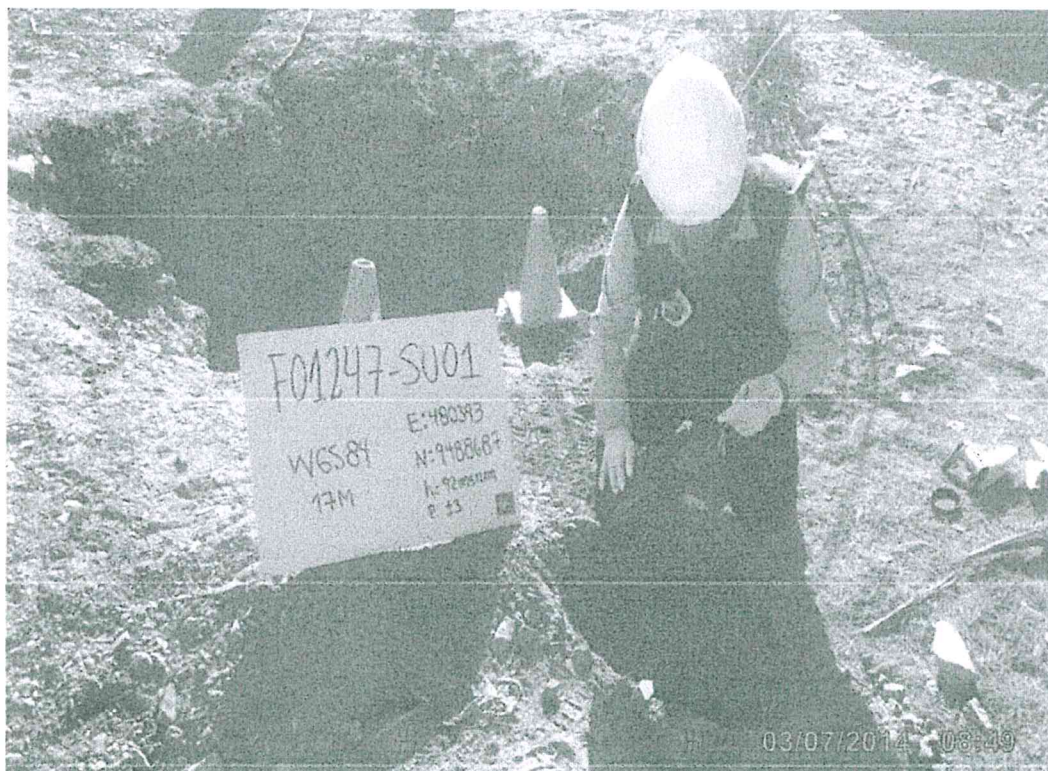
Fotografía N° 1. Toma de muestra de suelo en el punto F01247-SU01, ubicado a 1,50 m aproximadamente del Pozo T5745.

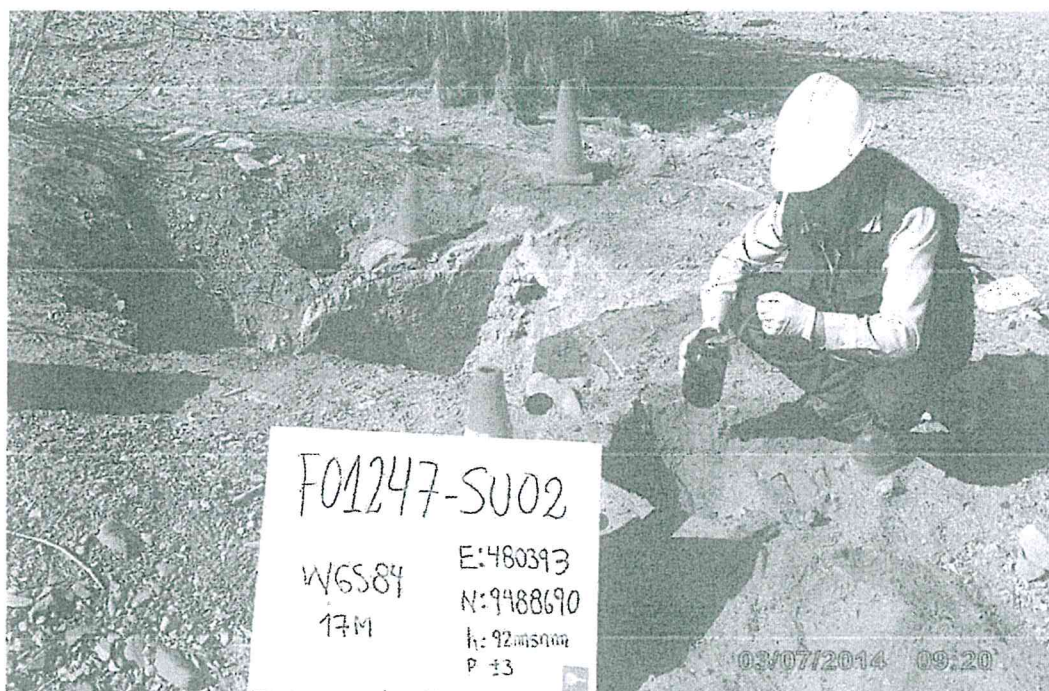
Fotografía N° 2. Toma de muestra de suelo en el punto F01247-SU02, ubicado a 2,50 m aproximadamente del Pozo T5745.

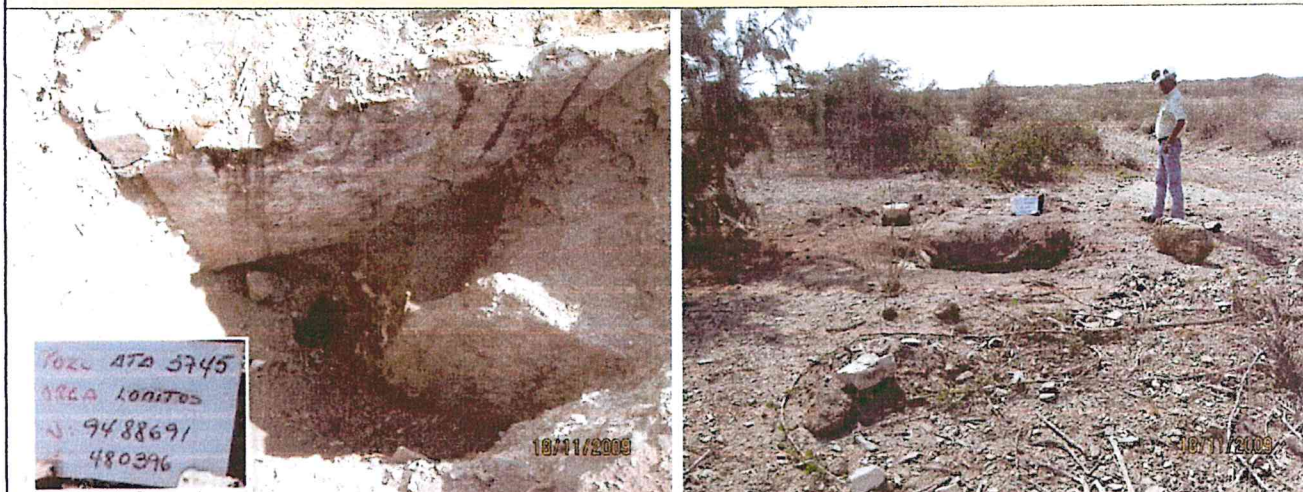
**3. REGISTRO FOTOGRÁFICO**

Pozo ATA, ubicado y con vías de acceso hasta el lugar, pozo con el casing abierta y expuesta a la superficie del suelo; sin terraplén y presencia de sedimentos grises provenientes del agua de producción vertidas en áreas colindante a este pozo. La vegetación predominante es el bichayo (*Capparis crotonoides*), faique (*Acacia sp*) y sapote (*Capparis scabrada*).

El inadecuado abandono del pozo.
