INFORME N° 461-2014-OEFA/DE-SDCA

ASUNTO : Reporte del Monitoreo Ambiental a la empresa CURTIEMBRE CUENCA S.A.C., distrito La Esperanza, provincia Trujillo, departamento La Libertad, llevado a cabo el 15 de Abril del 2014, en el marco de la Supervisión Directa - Unidad de Industria.

REPORTE DE MONITOREO AMBIENTAL REGULAR EN LA UNIDAD DE INDUSTRIA

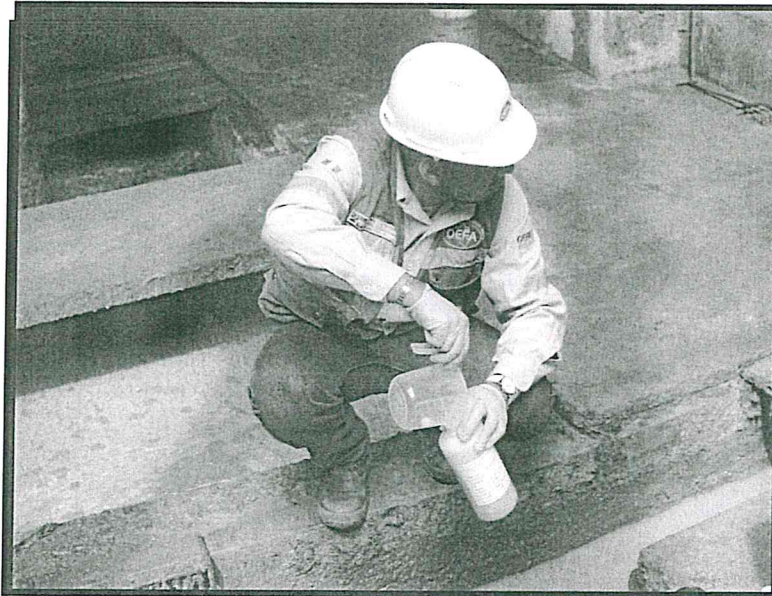
Foto N° 1. EF-CU-01, Efluente proveniente de los procesos de pelambre, curtido y recurtido de pieles que descarga a la poza de sedimentación.

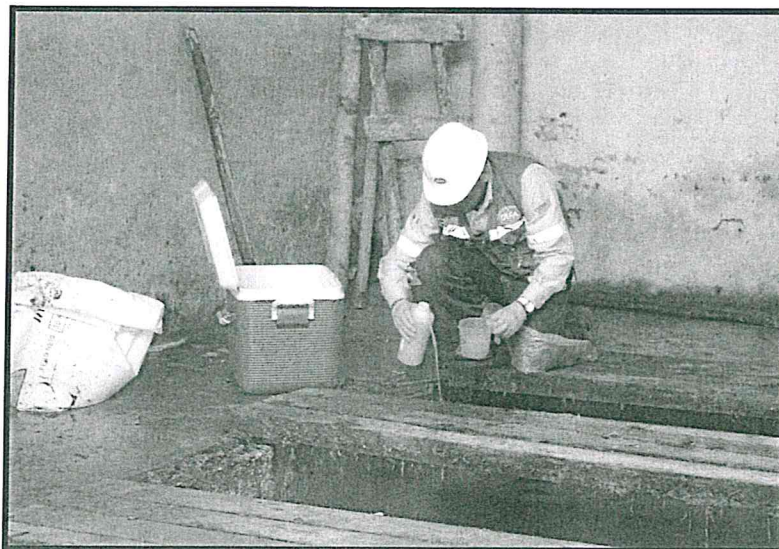
Foto N° 2. EF-CU-02, Efluente proveniente de la poza de sedimentación que va a la descarga de la alcantarilla.
