**INFORME N° 537 - 2015-OEFA/DE-SDCA-CIPASH**

ASUNTO : Identificación de pasivo ambiental del subsector hidrocarburos  
con código de Ficha OEFA F02380, ubicado en el Lote I, en el  
distrito de La Brea de la provincia Talara del departamento de  
Piura.

### III. IDENTIFICACIÓN DE PASIVO AMBIENTAL DEL SUBSECTOR HIDROCARBUROS CON CÓDIGO DE FICHA OEFA F02380

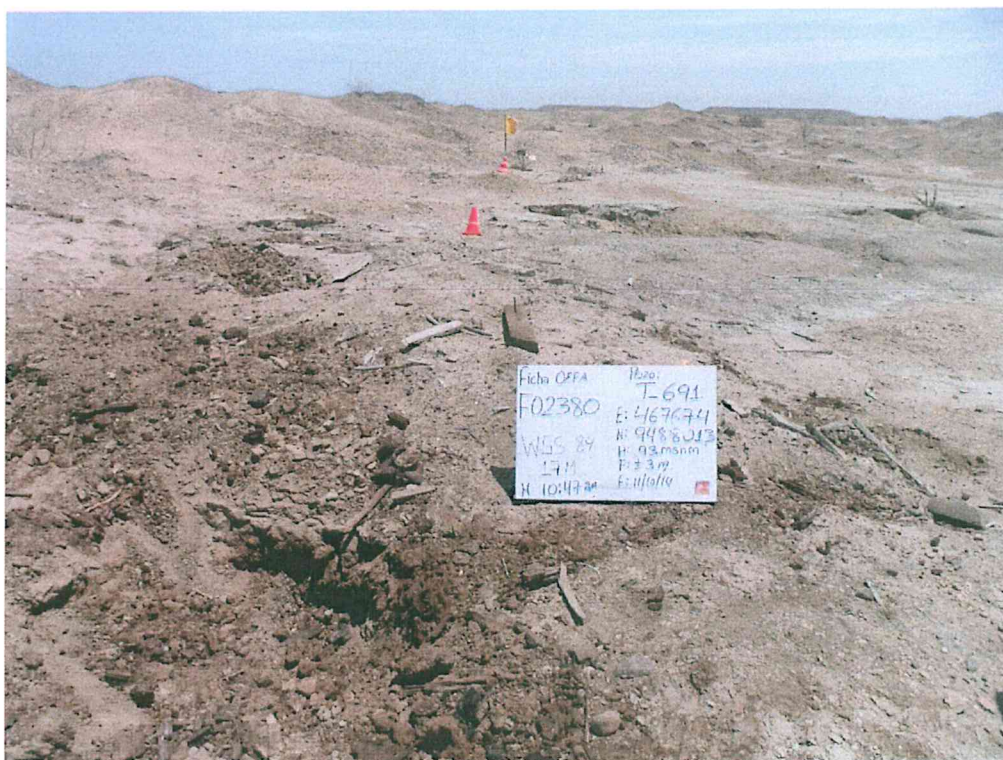
Fotografía N° 1. Pozo inactivo no ubicado en superficie al que corresponde el código PERUPETRO T\_691.

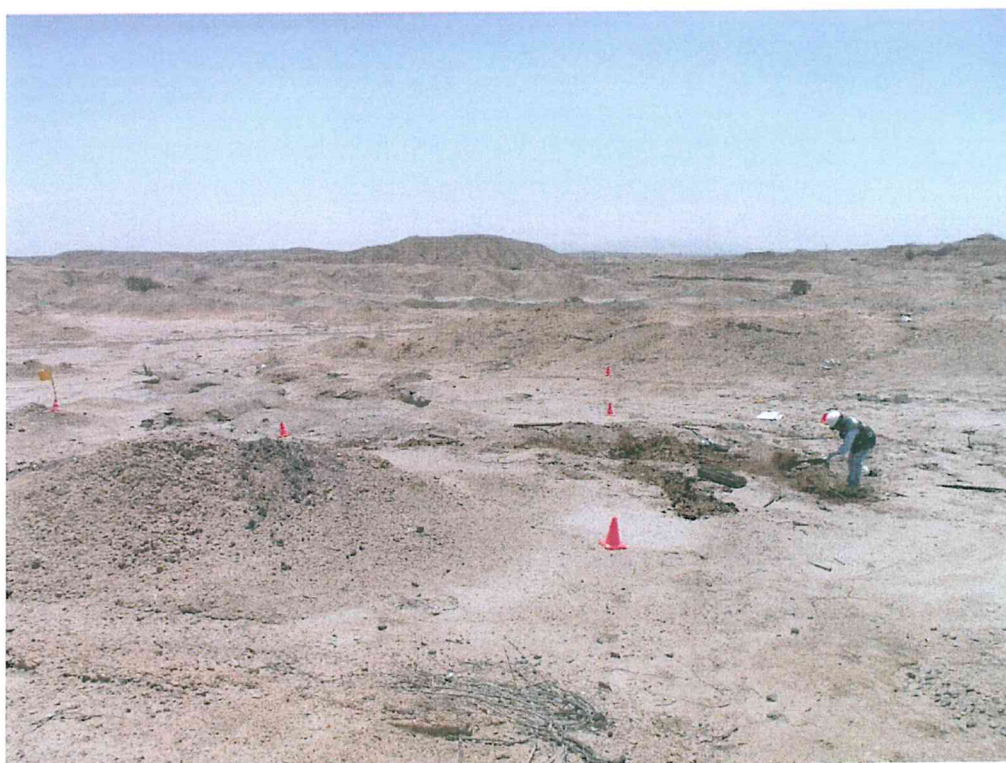
Fotografía N° 2. Vista del área donde se encuentra enterrado el pozo inactivo T\_691.

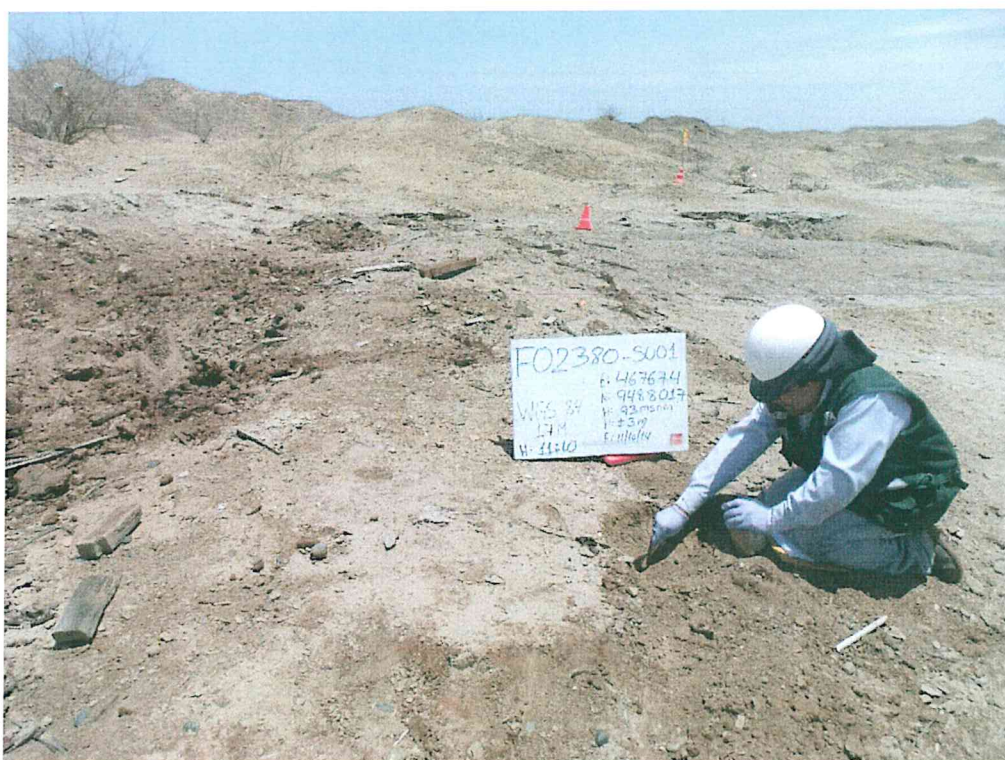
Fotografía N° 3. Toma de muestra de suelo en el punto F02380-SU01, ubicado aproximadamente a 2,6 m al este del Pozo T\_691.

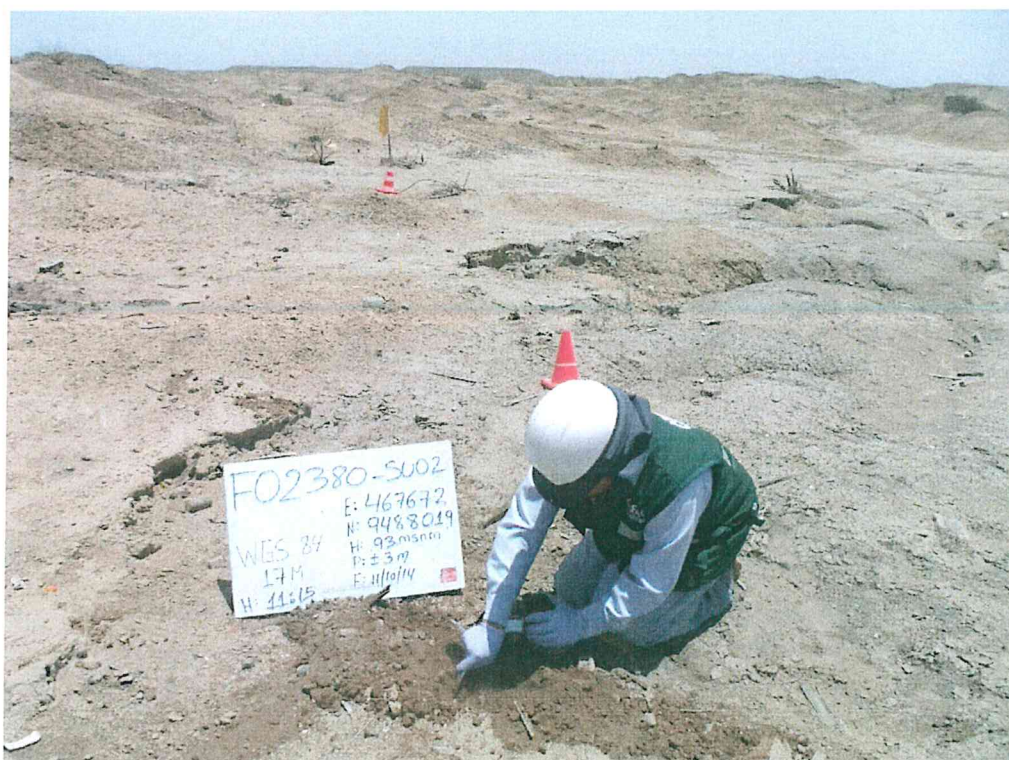
Fotografía N° 4. Toma de muestra de suelo en el punto F02380-SU02, ubicado aproximadamente a 4 m al norte del Pozo T\_691.

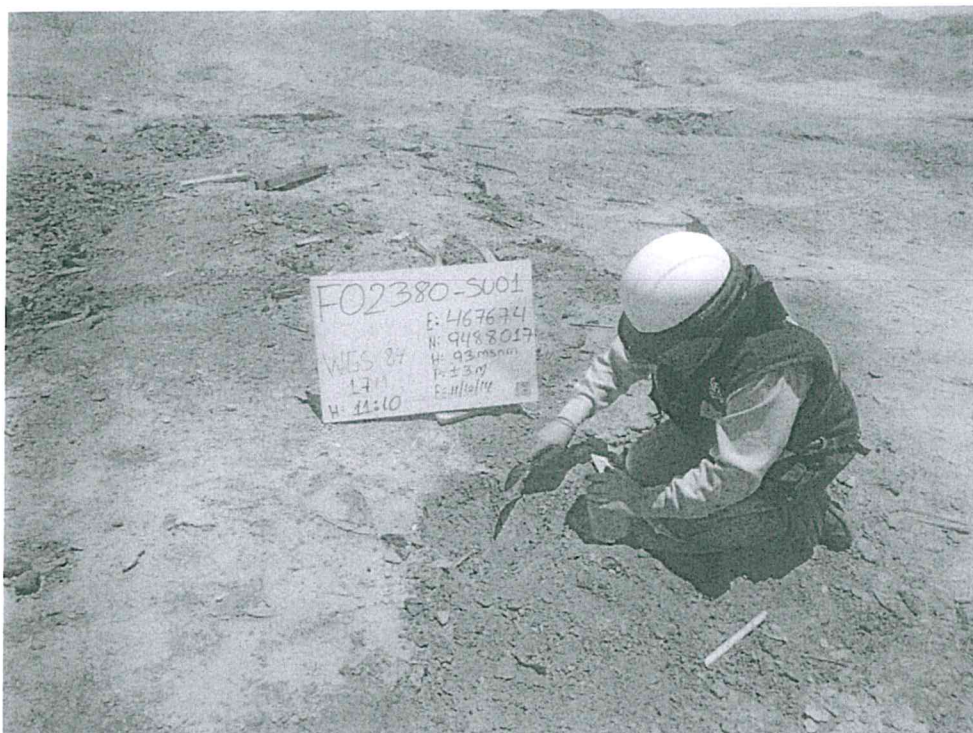
Fotografía N° 1. Toma de muestra de suelo en el punto F02380-SU01, ubicado a 2,6 m de distancia, al este de la posible ubicación del Pozo T\_691.

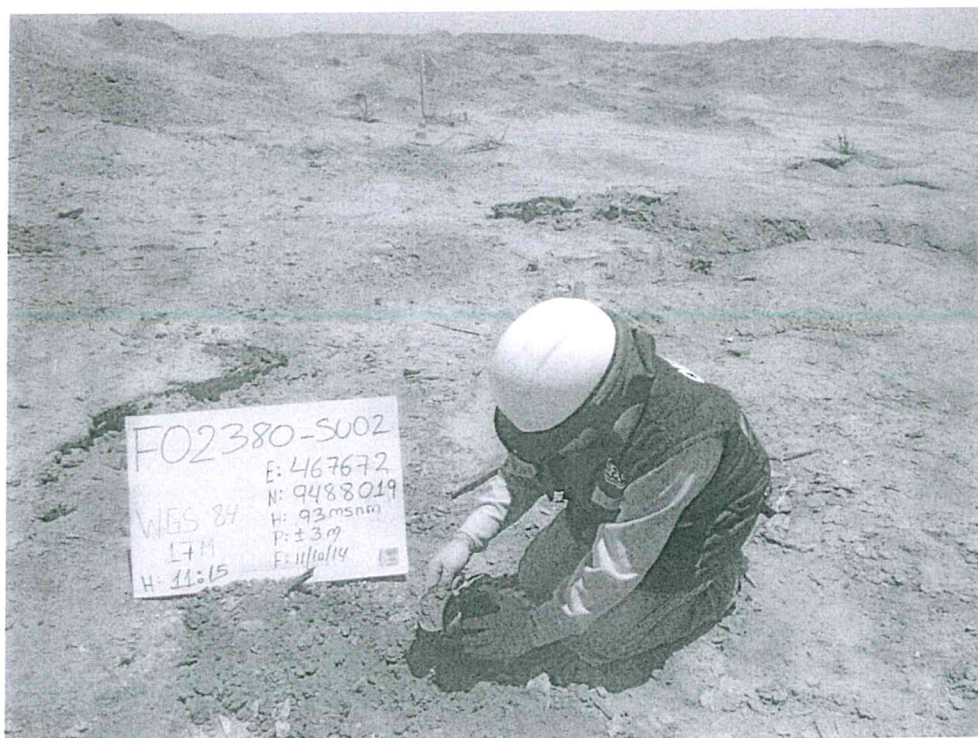
Fotografía N° 2. Toma de muestra de suelo en el punto F02380-SU02, ubicado a 4 m de distancia, al norte de la posible ubicación del Pozo T\_691.

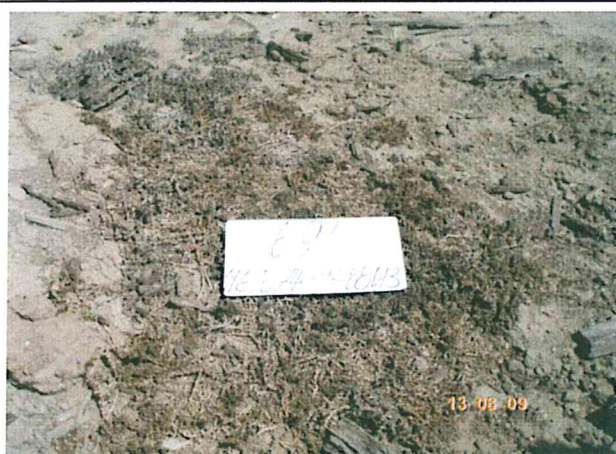
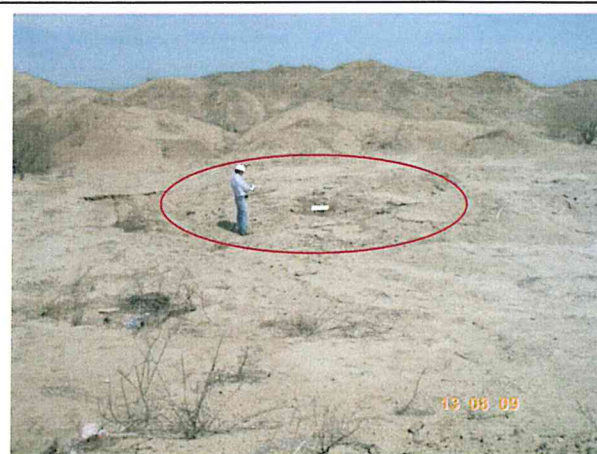
**3. REGISTRO FOTOGRÁFICO**

Durante la visita de identificación y verificación de pasivos ambientales no se ubicó en la superficie el Pozo T\_691, en las coordenadas proporcionadas por la empresa Graña y Montero Petrolera S.A. y tampoco en las coordenadas del pozo tomadas de la información de PERUPETRO S.A. De acuerdo a la información proporcionada por la empresa Graña y Montero Petrolera S.A., el pozo se encuentra en situación de abandono temporal (ATA). Sin embargo, al no ubicarse el pozo, no se pudo verificar su estado actual. Asimismo, se observó suelo removido, maderas y restos de concreto en la zona visitada, a unos metros (94888010 N y 467678 E) de las coordenadas proporcionadas por la empresa Graña y Montero Petrolera S.A.

Inadecuado abandono de pozo.
