**INFORME N° 0390 - 2015-OEFA/DE-SDCA-CIPASH**

**ASUNTO :** Identificación de pasivo ambiental del subsector hidrocarburos con código de Ficha OEFA F02369, ubicado en el Lote I, en el distrito de La Brea de la provincia Talara del departamento de Piura.

1. El presente Informe tiene por objeto comunicar que el pozo mal abandonado (con código PERUPETRO T\_369) y el suelo contaminado circundante a él, constituyen un pasivo ambiental del subsector hidrocarburos, identificado con código de Ficha OEFA F02369. Este pasivo ambiental se encuentra ubicado en el Lote I, en el distrito de La Brea de la provincia Talara del departamento de Piura, el cual fue verificado en campo el 10 de octubre de 2014.

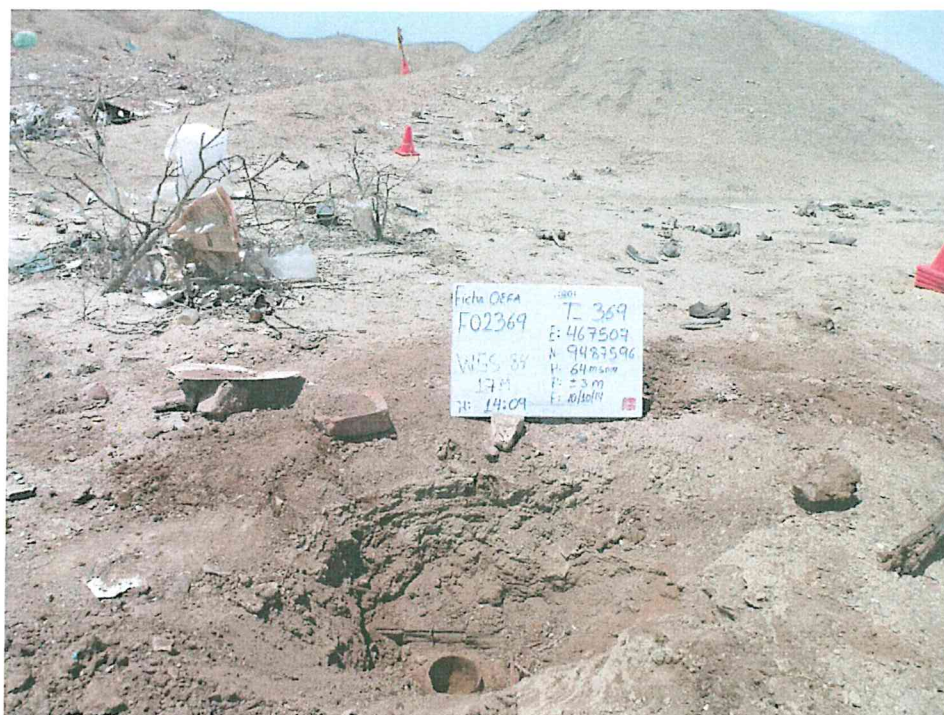
Fotografía N° 1. Vista panorámica de la ubicación del pozo T\_369, ubicado en medio de un botadero de residuos domésticos.

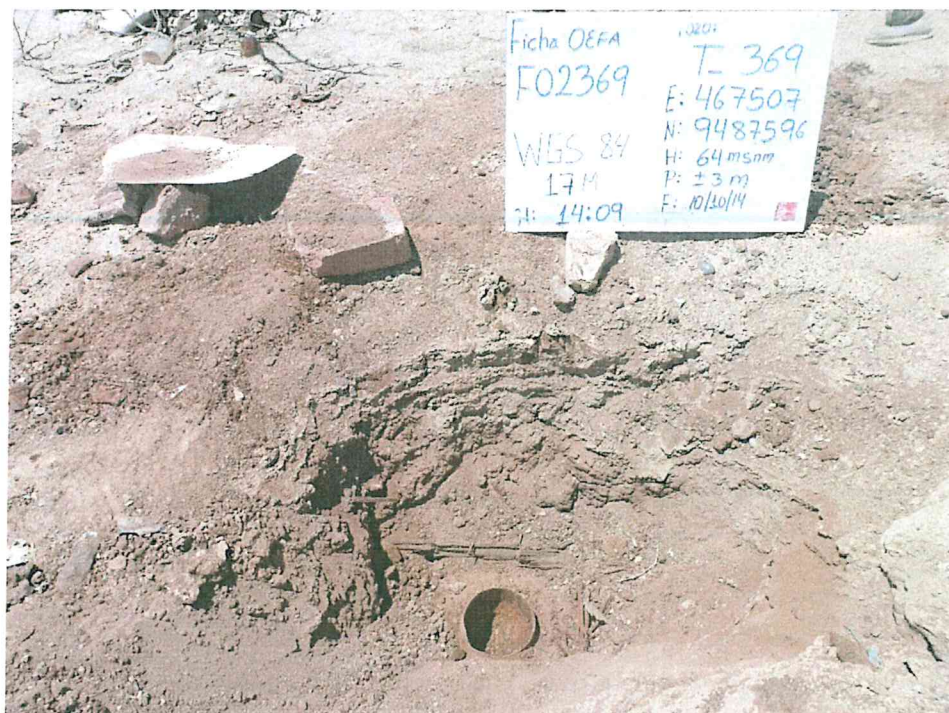
Fotografía N° 2. Coordenada de ubicación del pozo T\_369, ubicado en el interior de un hoyo de 0,4 m de profundidad.

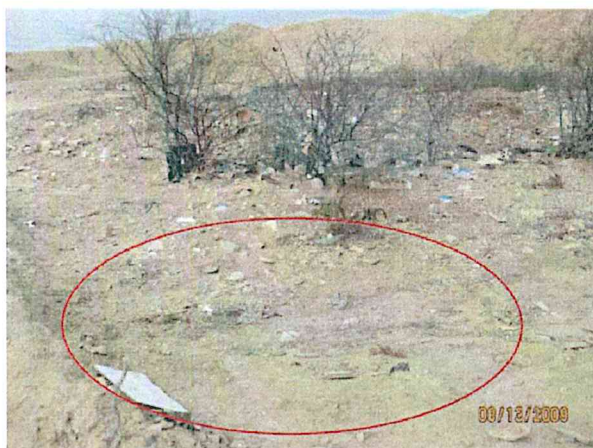
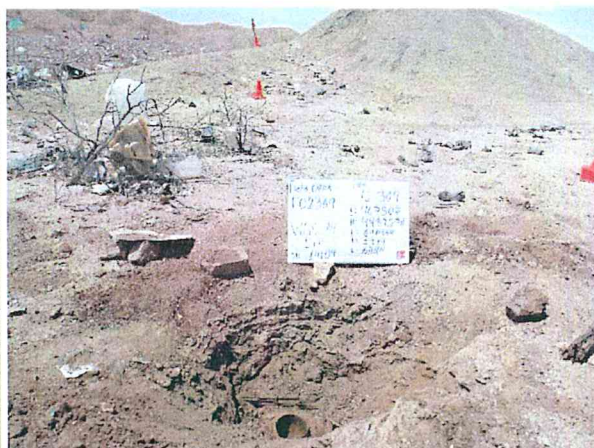
Estado del pozo en la Visita realizada por  
**OSINERGMIN**

Estado del pozo en la Visita realizada por  
**OEFA**

Fotografía N° 3. En la Visita de OSINERGMIN el pozo no fue ubicado; sin embargo, en la Visita de OEFA el pozo sobresale 0,4 m del interior de un hoyo.

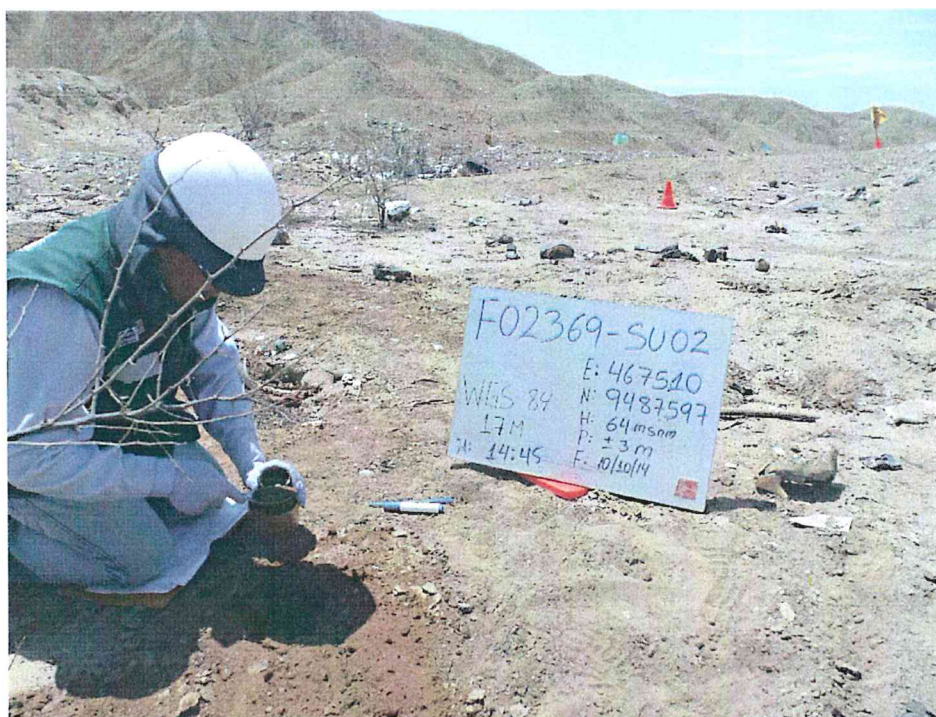
Fotografía N° 4. Toma de muestras de suelo en el punto F02369-SU02.

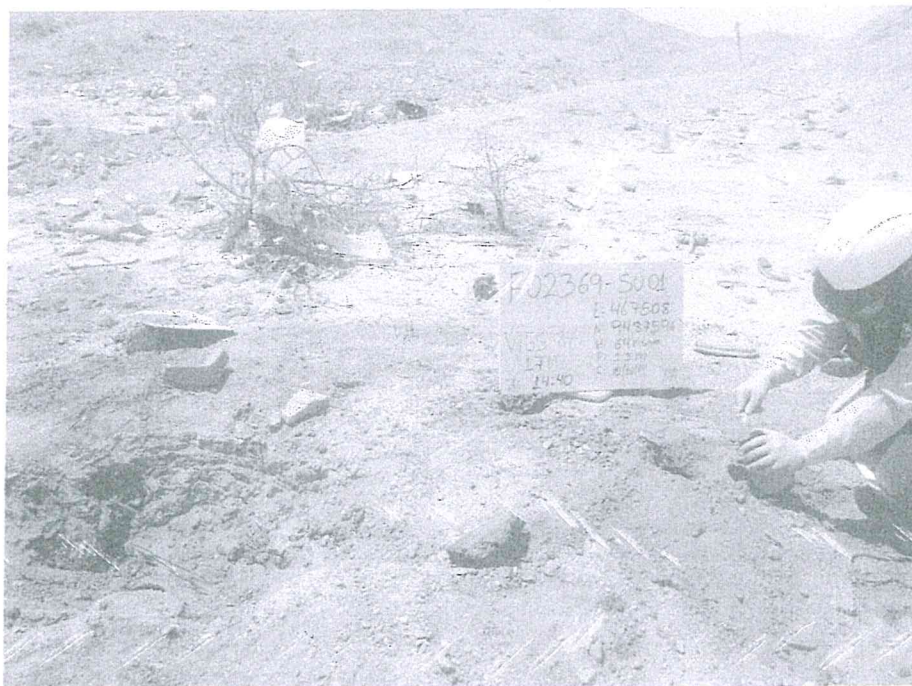
Fotografía N° 1. Toma de muestra de suelo en el punto F02369-SU01, ubicado a 1,6 m de distancia, al noreste del Pozo T\_369.

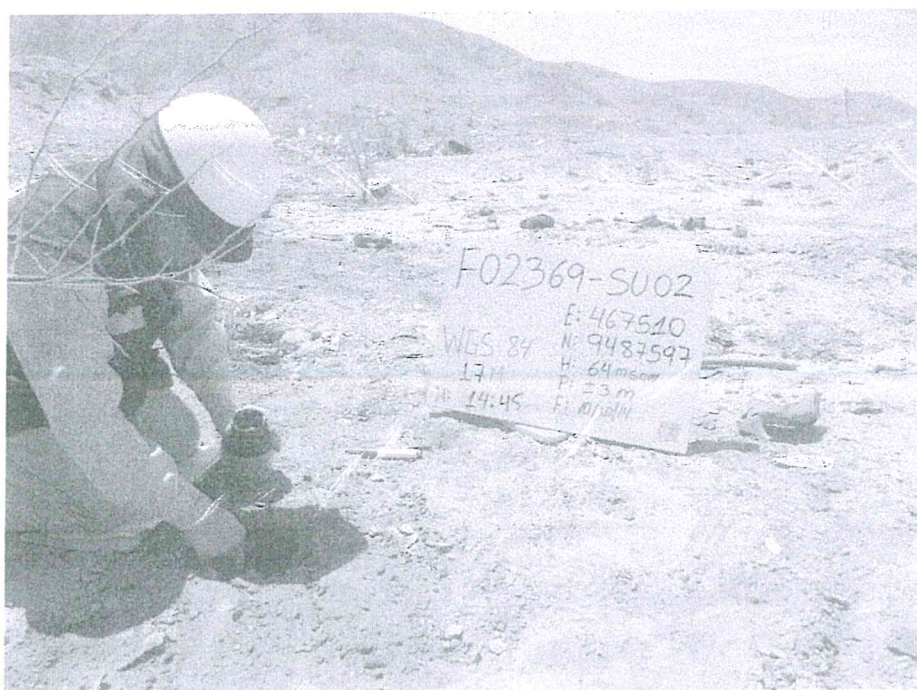
Fotografía N° 2. Toma de muestra de suelo en el punto F02369-SU02, ubicado a 4 m de distancia, al este del Pozo T\_369.

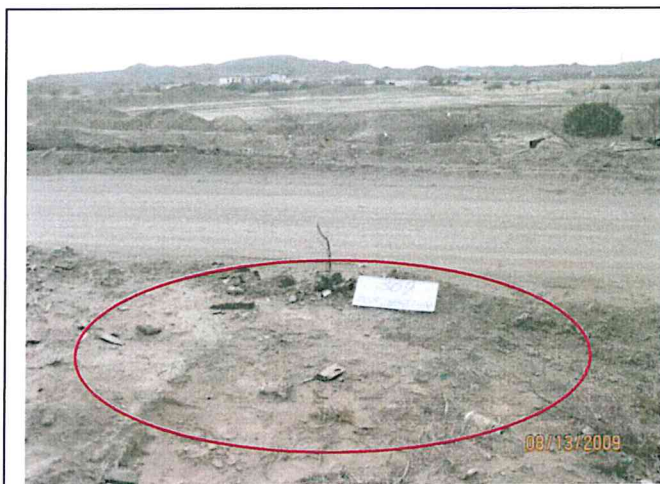
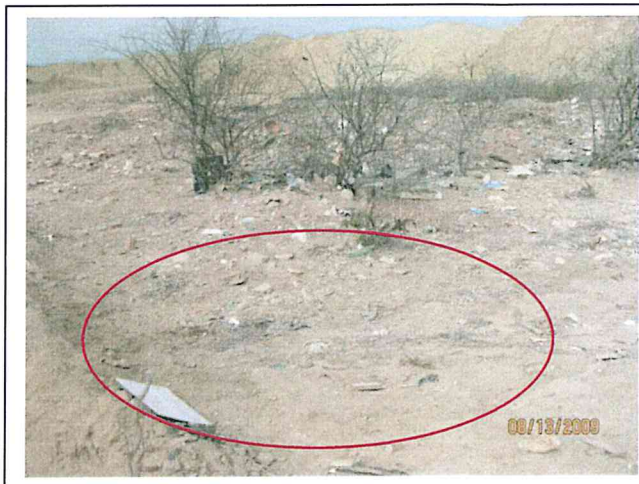
**3. REGISTRO FOTOGRÁFICO**

Durante la visita de identificación y verificación de pasivos ambientales no se ubicó en la superficie el Pozo T\_369 en las coordenadas proporcionadas por la empresa Graña y Montero Petrolera S.A. y tampoco en las coordenadas del pozo tomadas de la información de PERUPETRO S.A. De acuerdo a la información proporcionada por la empresa Graña y Montero Petrolera S.A., el pozo se encuentra en condición de abandono temporal (ATA). Sin embargo, al no ubicarse el pozo no se pudo verificar su estado actual. La zona se encuentra cubierto de desmonte y residuos.

Inadecuado abandono de pozo.
