INFORME N° 550 - 2014-OEFA/DE-SDCA-CIPASH

ASUNTO : Identificación de pasivo ambiental del subsector hidrocarburos con código de Ficha OEFA F01903, ubicado en el Lote VII/VI (Ex Lote VI), en el distrito de Lobitos de la provincia Talara del departamento de Piura.

III. IDENTIFICACIÓN DE PASIVO AMBIENTAL DEL SUBSECTOR HIDROCARBUROS CON CÓDIGO DE FICHA OEFA F01903

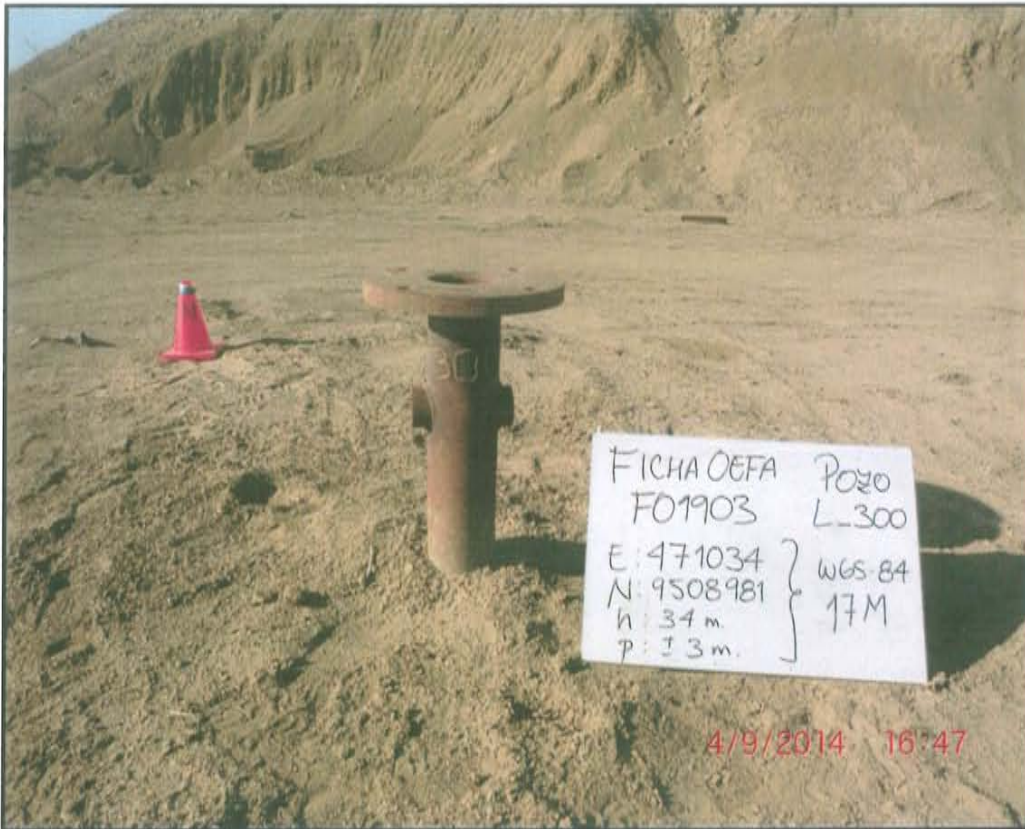
14. En la visita realizada por el OEFA el 04 de setiembre del 2 014, se observó el pozo inactivo ubicado en terreno habilitado tipo terraplén, el cual posee acceso vehicular directo. Se visualiza cabezal de pozo que emerge a una altura de 0,6 m desde la

superficie del suelo y está compuesto por una brida de 15 plg que se encuentra unida al casing de 10 plg, el mismo que presenta 2 orificios laterales de 2 plg. Asimismo, se observó que el pozo se encuentra expuesto al ambiente y que no cuenta con elementos de cierre que aseguren su hermetismo. Se percibieron olores característicos a hidrocarburos provenientes del pozo, además de suelo con presencia de hidrocarburos a nivel superficial en los alrededores (ver Anexos 1 y 2).

Fotografía N° 1. Cabezal del pozo que emerge 0,6 m desde el nivel de suelo y que está compuesto por brida unida al casing.

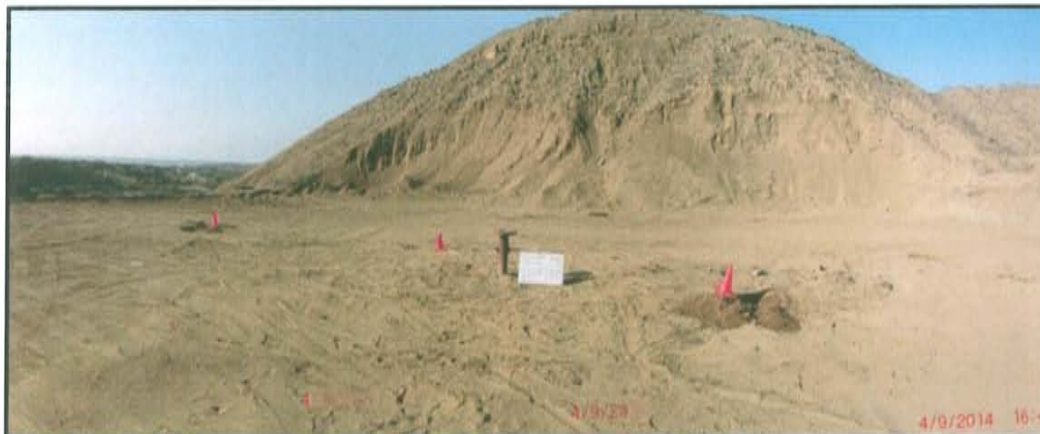
16. En ese sentido, de la revisión documentaria y evaluación in situ se tiene que el pozo se encuentra mal abandonado, toda vez que no se encuentra herméticamente cerrado ni en condiciones seguras para el abandono, conforme se establece en el Artículo 2° del Decreto Supremo N° 032-2004-EM – Reglamento de las Actividades de Exploración y Explotación de Hidrocarburos⁶.

Fotografía N° 2. Vista panorámica del pozo L_300.

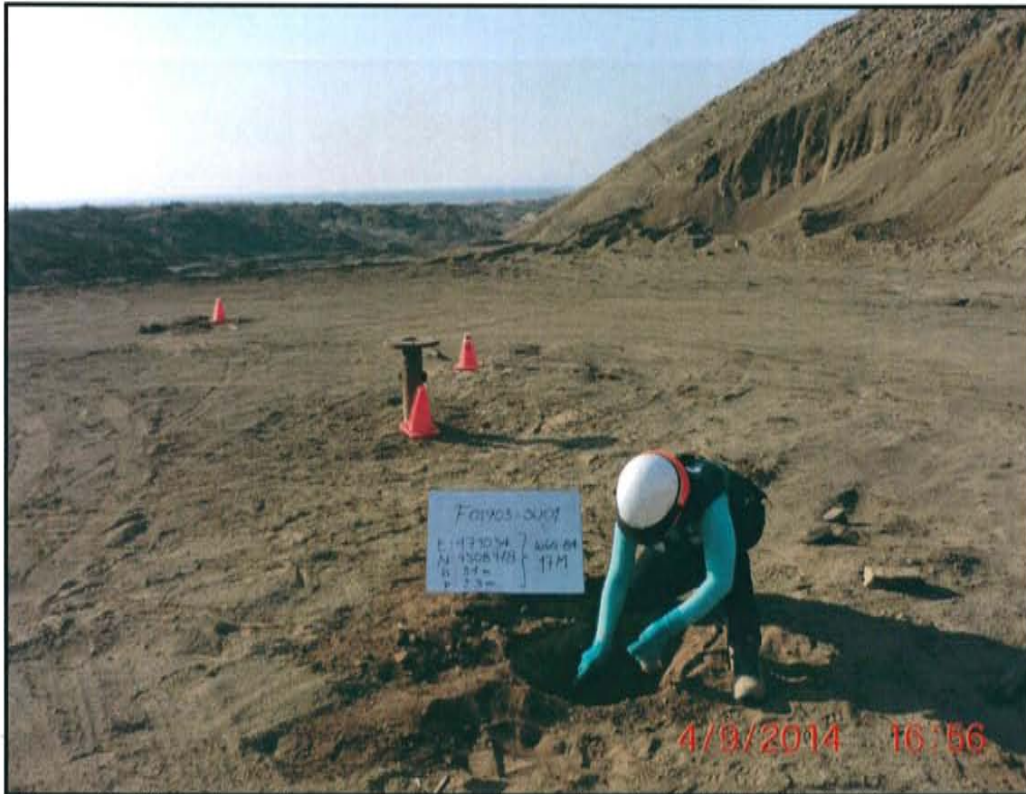
Fotografía N° 3. Toma de muestra de suelo en el punto F01903-SU01, ubicado a 3,5 m del Pozo L_300.

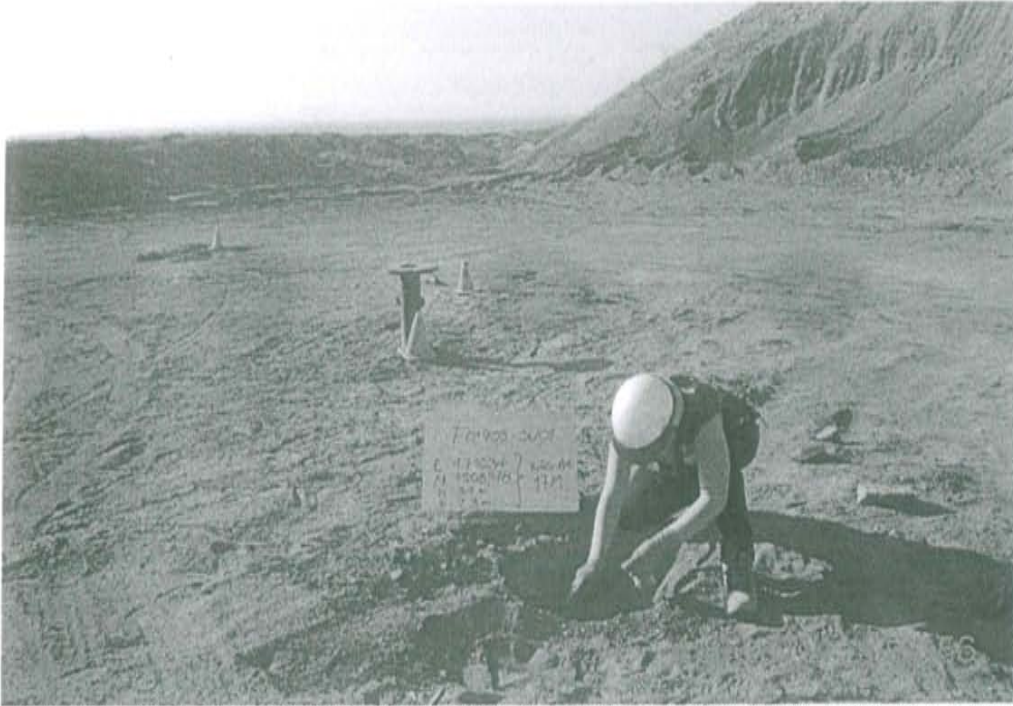
Fotografía N° 1. Toma de muestra de suelo en el punto F01903-SU01, ubicado a 3,5 m aproximadamente del Pozo L_300.

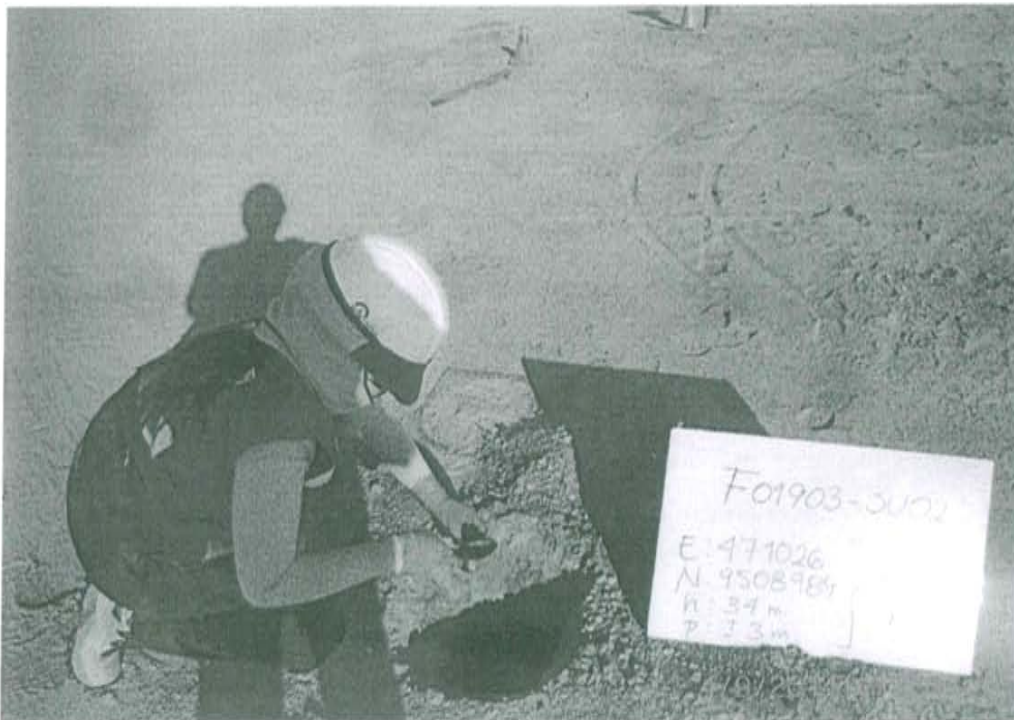
Fotografía N° 2. Toma de muestra de suelo en el punto F01903-SU02, ubicado a 7,2 m aproximadamente del Pozo L_300.

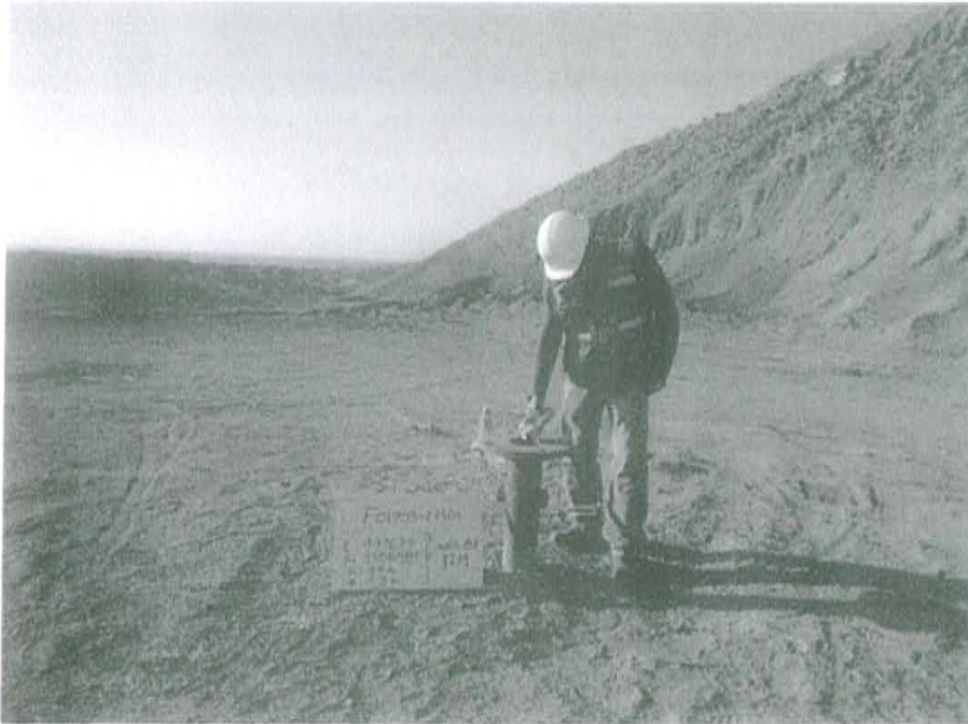
26. Los resultados obtenidos en boca de pozo (F01903-EM01) muestran la presencia de COVs y que el Límite Inferior de Explosividad (LEL) alcanza solamente valores de 0% evidenciando que las emisiones gaseosas fugitivas provenientes del pozo están compuestas por una mezcla de gases que no poseen características inflamables. La concentración de H₂S, presenta una pequeña variación respecto a la concentración en boca de pozo y son consideradas no relevantes en esta composición de gases.

Fotografía N° 1. Medición en el punto F01903-EM01, ubicado en la fuente de emisión en boca del Pozo L_300.

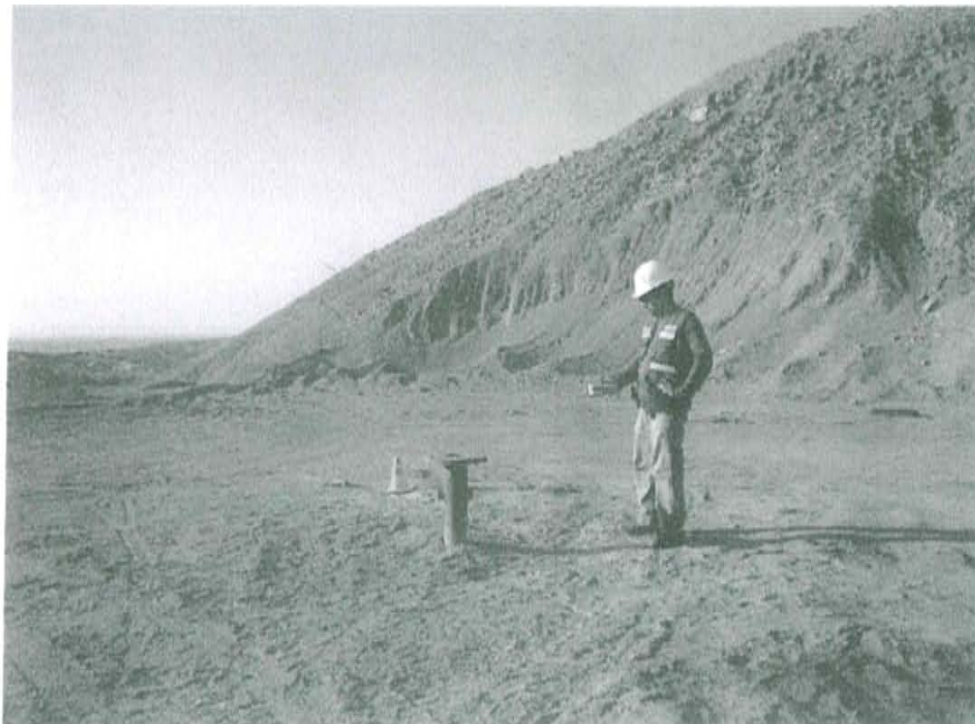
27. Los resultados obtenidos en los alrededores a la ubicación del pozo (F01903-VA01) muestran que no se detectó presencia de COVs, ni H₂S; asimismo, los valores para el Límite Inferior de Explosividad (LEL) fue 0% y los niveles de oxígeno en esta área fueron los normales (20,9%), por lo que tampoco existe el peligro de inflamabilidad.

Fotografía N° 2. Mediciones en el punto F01903-VA01, se realizó en un recorrido en el área circundante alrededor del Pozo L_300 en un radio de 1 m.

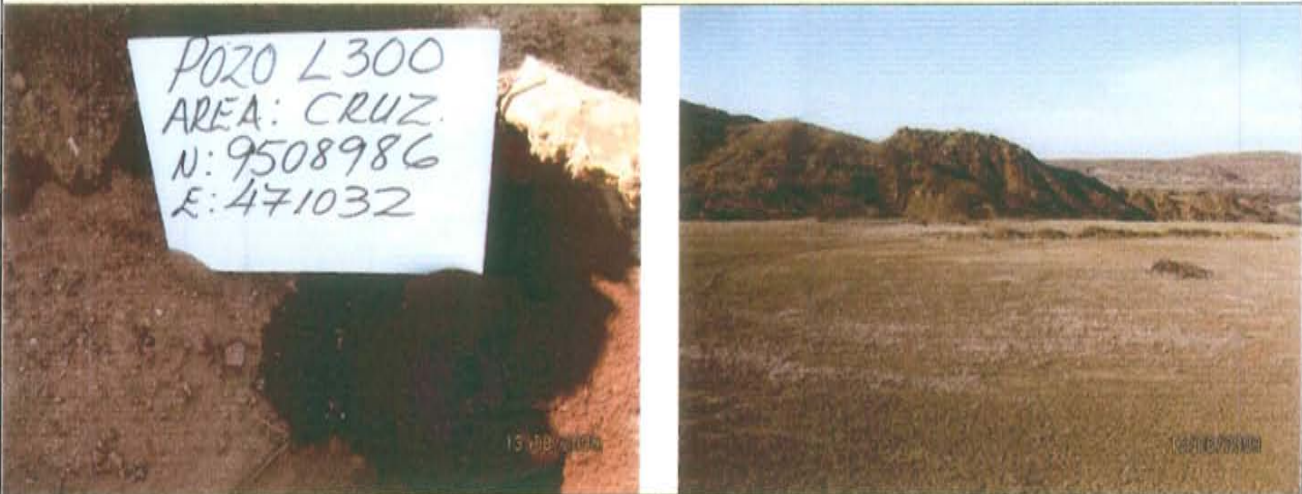
3. REGISTRO FOTOGRÁFICO

Pozo ATA con la tubería abierta y aflorando agua y gas. Hay presencia de suelo contaminado con hidrocarburos. El área de influencia corresponde a la plataforma del pozo L_300 y 100 m² de su entorno y las vías de acceso. Este pozo se encuentra en un bosque seco que tiene como especies vegetales predominantes al algarrobo (*Prosopis sp.*), bichacho (*Capparis crotonoides*) y espino (*Acacia sp.*), pino (*Tamarix sp.*) y espino (*Acacia sp.*).

El inadecuado abandono del pozo.
