**INFORME N° 42.1 - 2014-OEFA/DE-SDCA-CIPASH**

ASUNTO : Identificación de pasivo ambiental del subsector hidrocarburos, con código de Ficha OEFA F00454, ubicado en el Lote VII/VI (ex lote VII) del distrito de La Brea Negritos de la provincia de Talara del departamento de Piura.

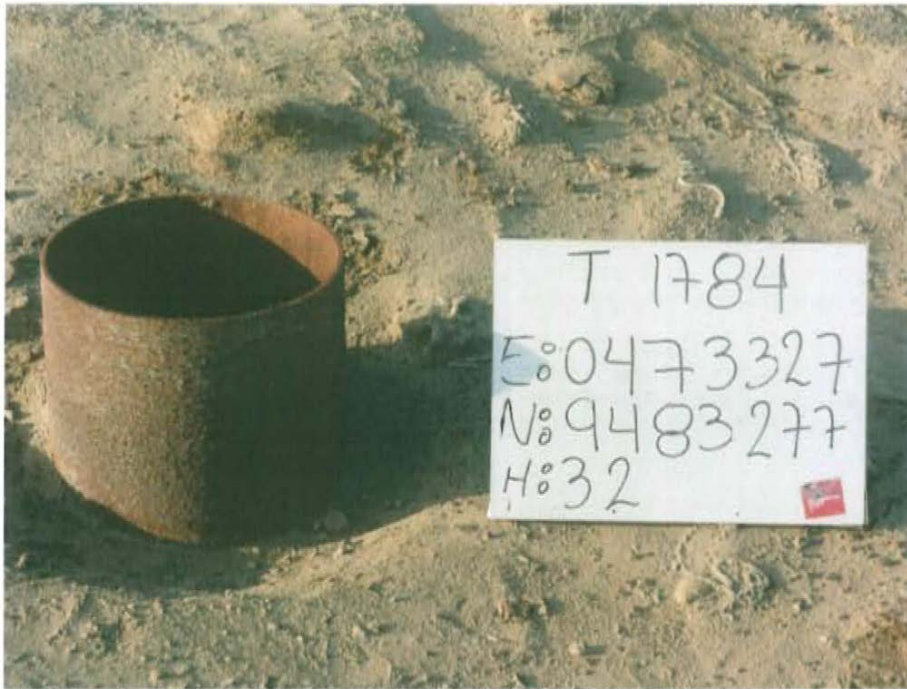
14. Durante la evaluación en campo realizado por el OEFA el 06 de junio del 2013, se observó un pozo inactivo, sin cabezal con el tubo de revestimiento de 12,5 pulgadas de diámetro y a 0,28 m sobre el nivel del suelo expuesto al ambiente, corroído, sin válvulas de cierre que aseguren su hermetismo, por lo que se percibió olores característicos a hidrocarburos, no se observa afloramiento de fluidos en el entorno, pero si cambio de

Fotografía N° 1. Vista de la ubicación del pozo donde se observa el casing sin brida ni válvulas en estado de corrosión y abierto al ambiente.

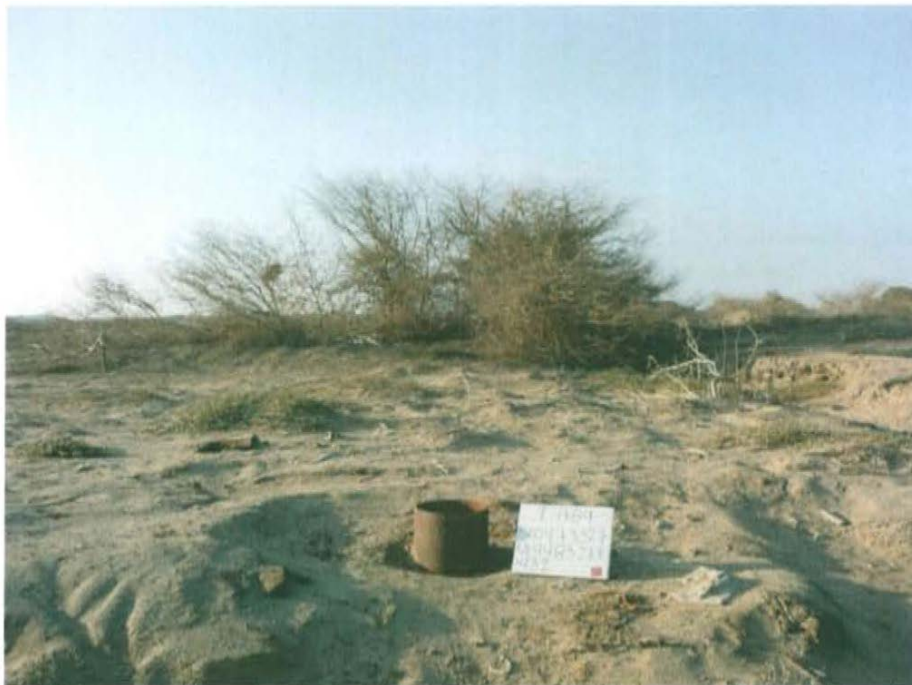
Fotografía N° 2. Vista panorámica de la ubicación del pozo donde se puede observar la vegetación y relieve existente en el área del pozo

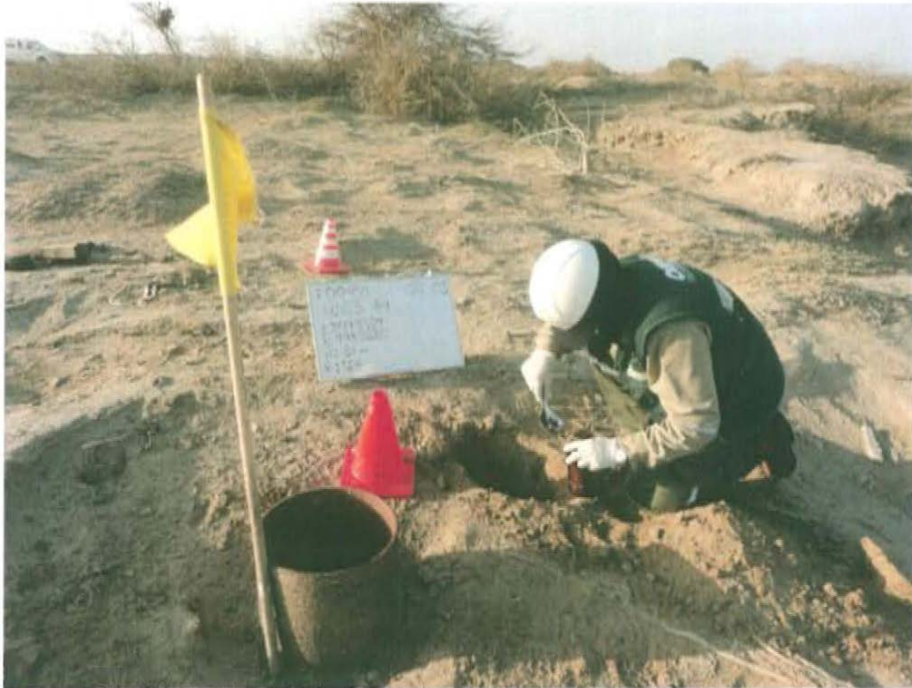
Fotografía N° 3. Vista de la toma de muestra de suelo realizado en el área de ubicación del pozo en el punto F00454-SU01.

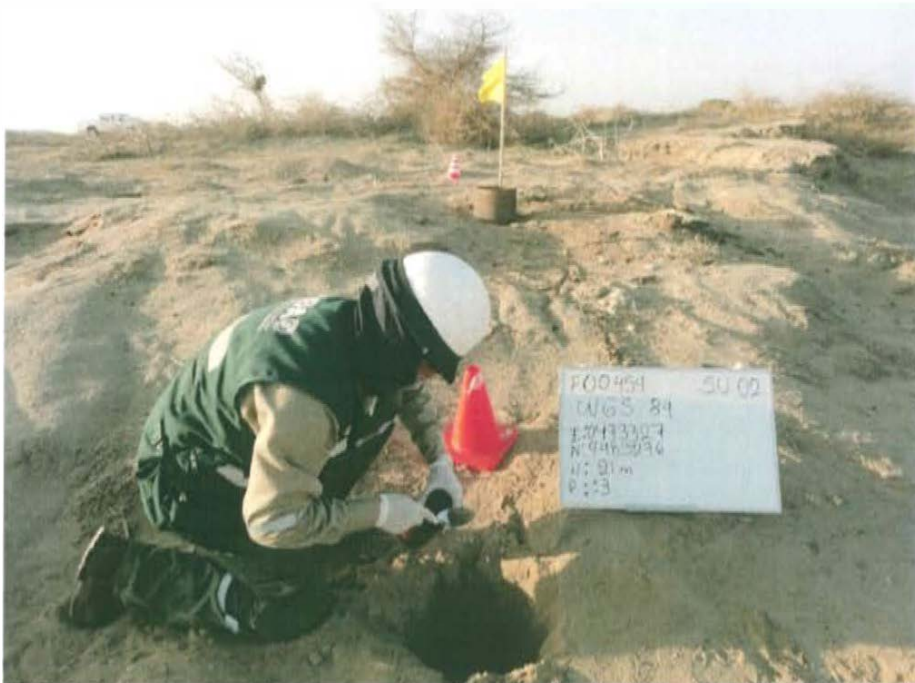
Fotografía N° 4. Vista de la toma de muestra de suelo realizado en el área de ubicación del pozo en el punto F00454-SU02.

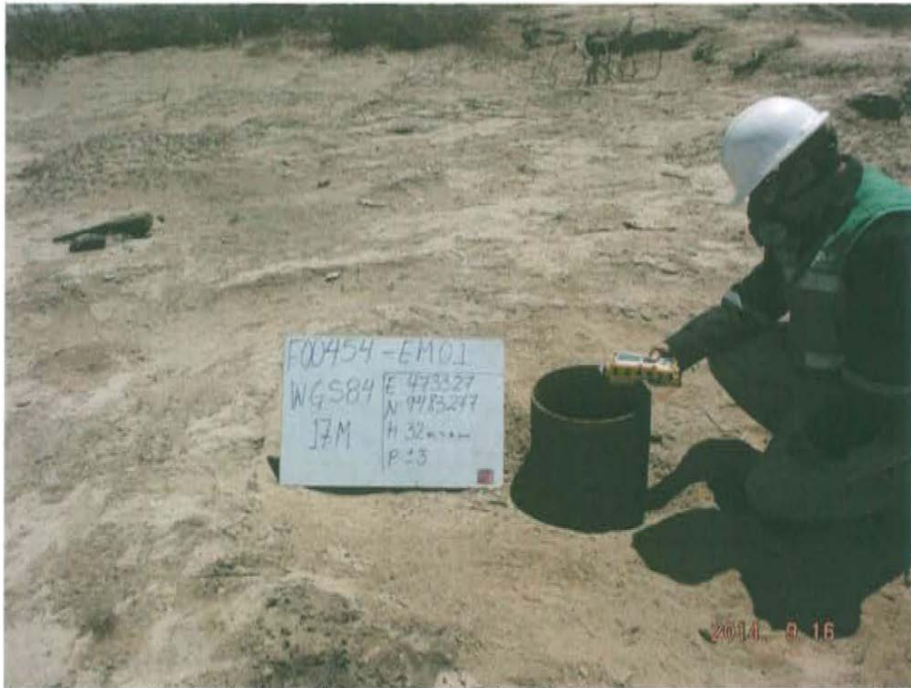
27. Los resultados obtenidos en boca de pozo (F00454-EM01) muestran la presencia de COVs y que el Límite Inferior de Explosividad (LEL) alcanza valores entre 6 y 89%, evidenciando que las emisiones gaseosas fugitivas provenientes del pozo están compuestas por una mezcla de gases con características combustibles y posiblemente inflamables con comportamiento no constante. Las concentraciones de H₂S, no son consideradas relevantes en esta composición de gases ya que no fueron detectadas.

Fotografía N° 4. Vista de la evaluación de emisiones gaseosas a boca del pozo F00454.

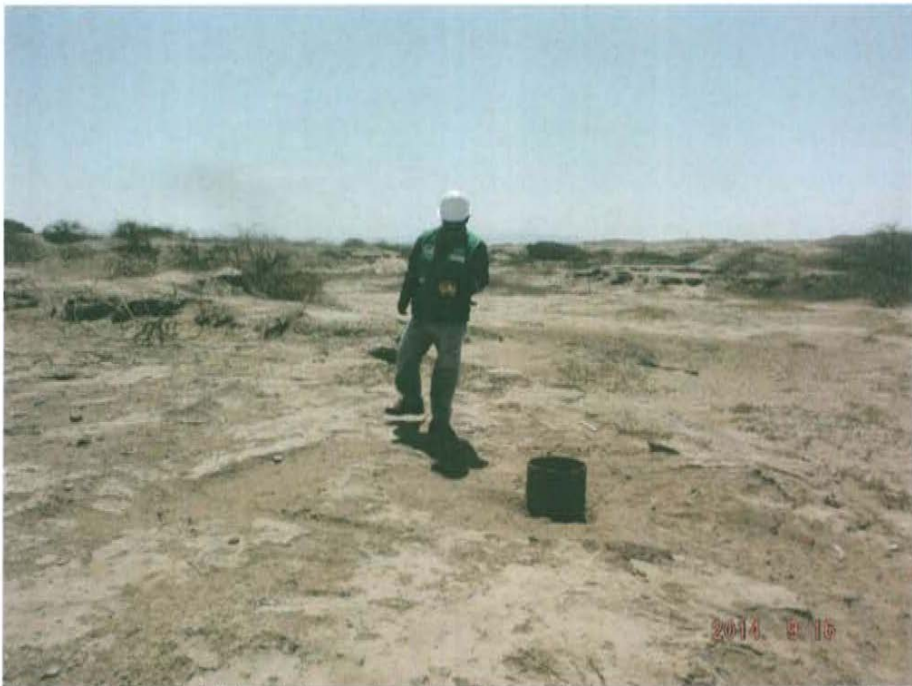
28. Los resultados obtenidos en los alrededores a la ubicación del pozo (F00454-VA01), muestran que no son significativos en comparación con las mediciones obtenidas en boca de pozo.

Fotografía N° 4. Vista de la evaluación de emisiones gaseosas en el entorno del pozo en el F00454.

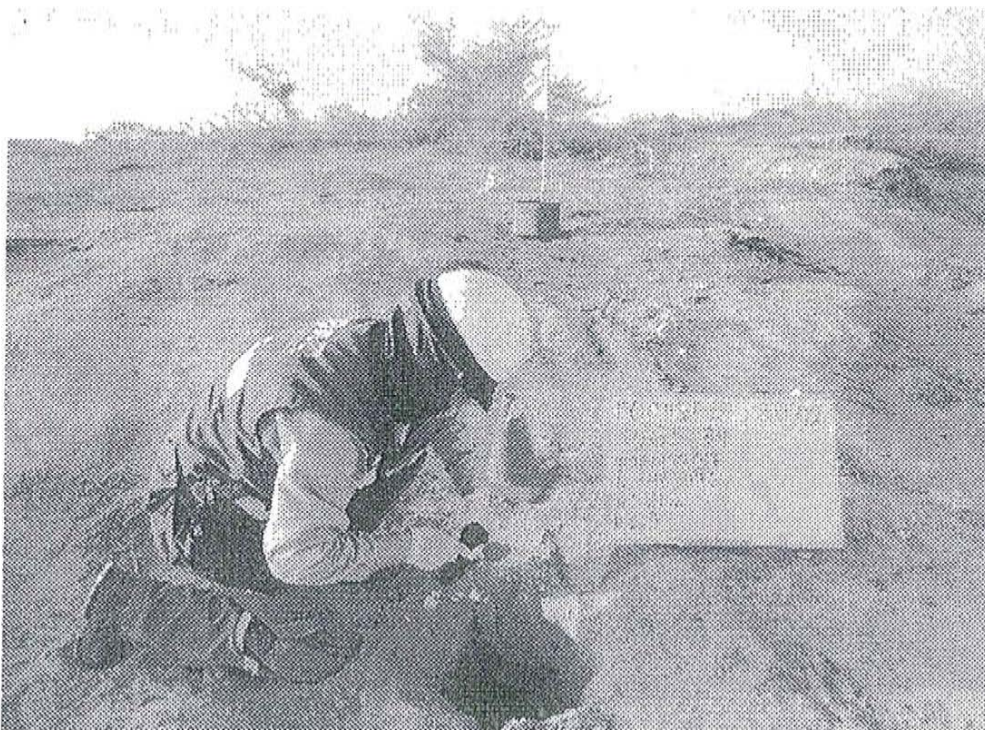
Fotografía N° 2. Toma de muestra de suelo en el punto F00454-SU02, ubicado a 4 m aproximadamente del Pozo T1784.

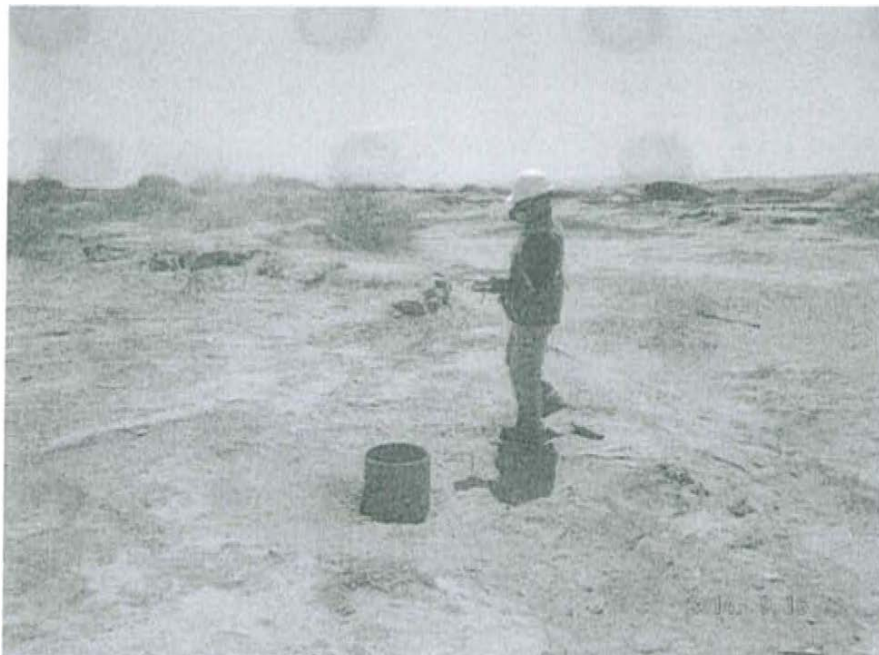
Fotografía N° 2. Mediciones en el F00454-VA01, se realizó en un recorrido en el área circundante alrededor del Pozo en un radio de 1 m, con una duración de 10 minutos.

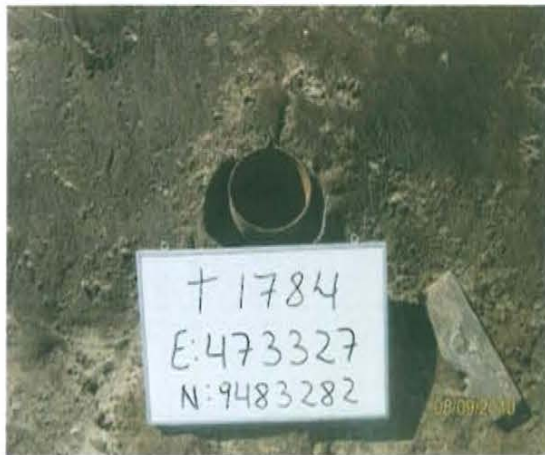
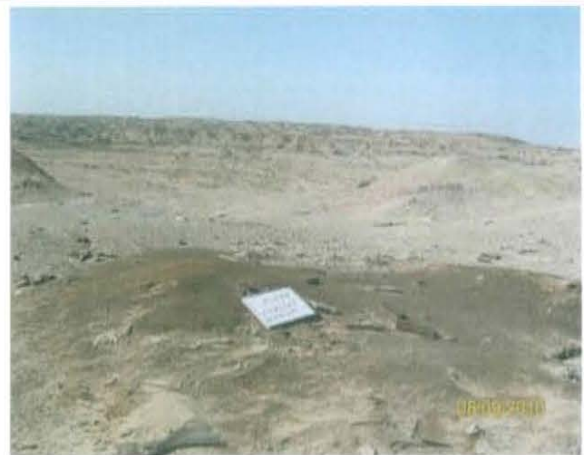
3. REGISTRO FOTOGRÁFICO

Pozo ATA, con casing corroído, con fluido en su interior, tierra con hidrocarburo, restos de madera, sin acceso vehicular y escasa vegetación en la zona.

4. CAUSA / ORIGEN
Inadecuado Abandono de Pozo
5. TIPOS DE PASIVOS AMBIENTALES (Marque con X el que corresponda).
