**INFORME N° 00003-2021-OEFA/DEAM-SSIM**

**ASUNTO** : Informe de Evaluación Ambiental para la identificación del sitio impactado por actividades de hidrocarburos con código S0378, microcuenca PAS-16, ubicado en el lote 192, en el ámbito la cuenca del río Pastaza, distrito de Andoas, provincia Datem del Marañón, departamento de Loreto.

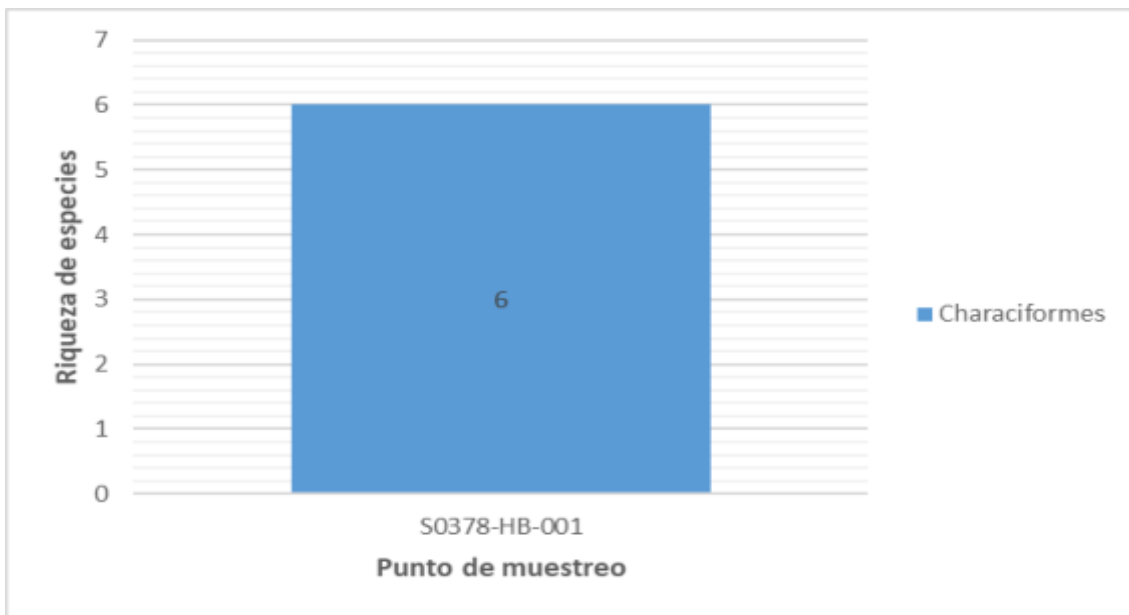
Figura 8.11. Riqueza de especies de la comunidad de peces por punto de muestreo según orden en el sitio S0378.

Se registraron 6 especies de peces, todos pertenecientes al orden Characiformes y en 2 familias: Iguanodectidae y Characidae como muestra la Figura 8.11.

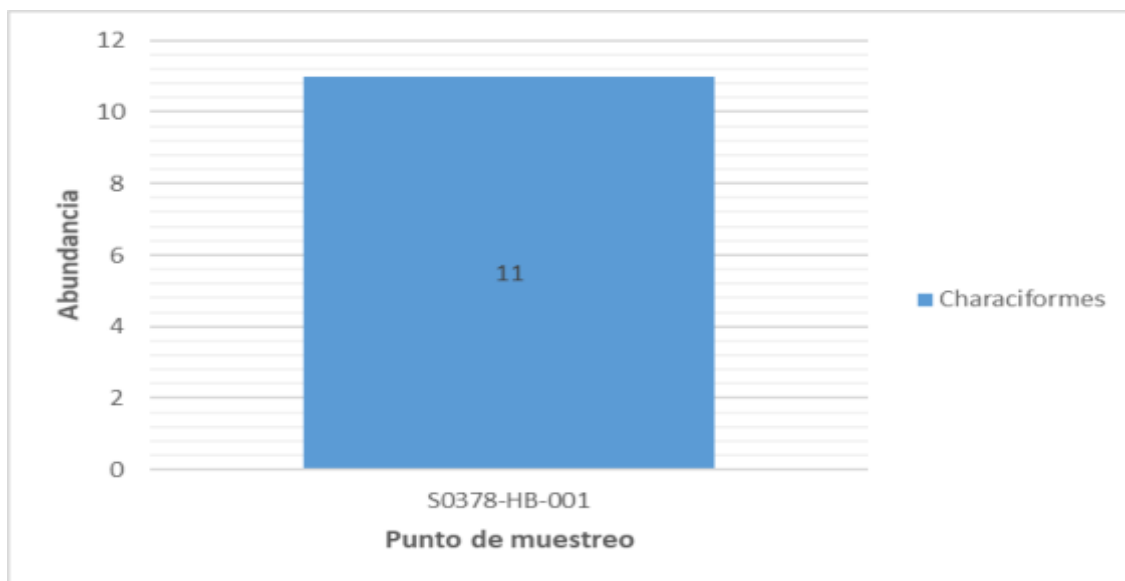
**Figura 8.13.** Abundancia de la comunidad de peces por punto de muestreo según orden en el sitio S0378.

La abundancia total fue de 11 organismos pertenecientes solamente al orden Characiformes (100%). La especie con mayor abundancia fue *Knodus hypopterus* con 4 individuos como muestran las Figuras 8.12 y 8.13.

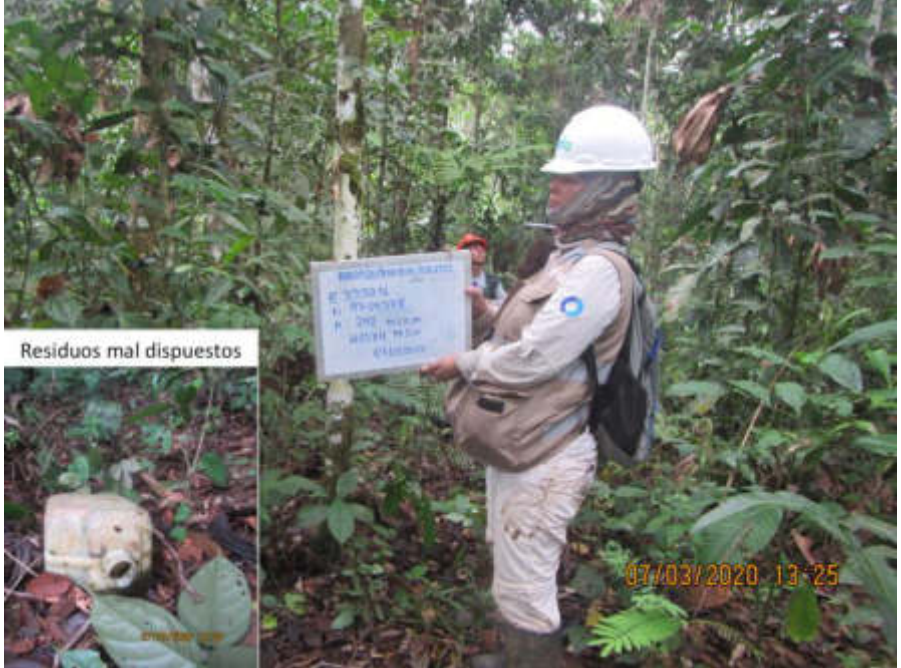
Distrito	Andoas	Provincia	Datem del Marañón	Departamento	Loreto
<b>Fotografía 1</b> R002920/R001804/R002522

Fecha: 07/03/2020					
Hora: 13:25 horas					
<b>Coordenadas</b> UTM -WGS 84 – ZONA 18M					
Este (m): 333216					
Norte (m): 9704378					
Altitud (m s.n.m.): 242					
Precisión: ± 3					
<b>Descripción:</b>	Referencias R002920/R001804/R002522 ubicadas en un bosque secundario, de colinas bajas de pendientes empinada (25-50%) no se evidenció características organolépticas de hidrocarburo, se registró una galonera mal dispuesta.				
<b>Fotografía 2</b> R002920/R001804/R002522

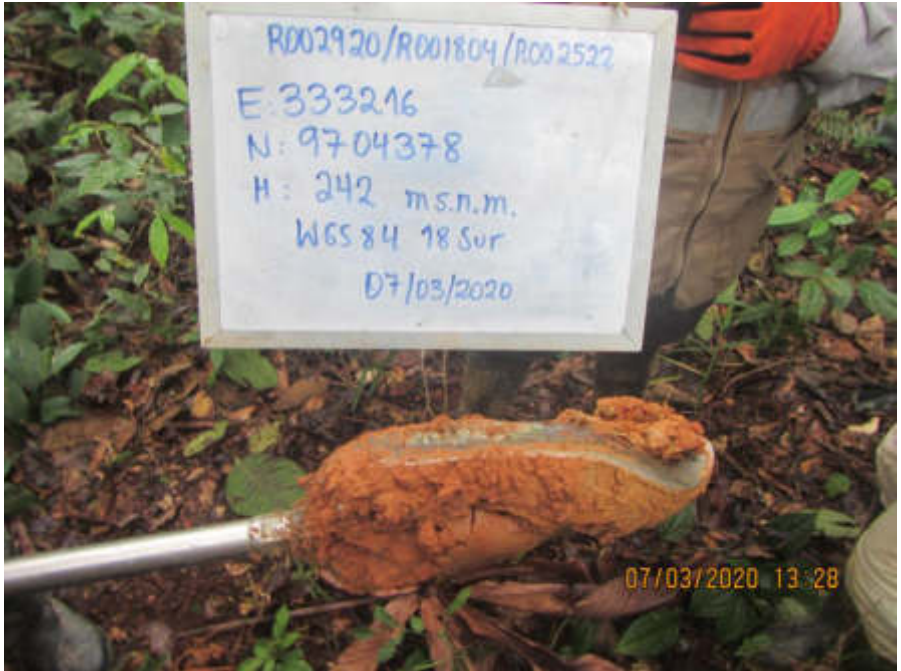
Fecha: 07/03/2020					
Hora: 13:28 horas					
<b>Coordenadas</b> UTM -WGS 84 – ZONA 18M					
Este (m): 333216					
Norte (m): 9704378					
Altitud (m s.n.m.): 242					
Precisión: ± 3					
<b>Descripción:</b>	Suelo arcillo limoso de color rojo, húmedo de consistencia firme con abundantes raíces medias y gruesas en los primeros 0,1 m y una cobertura orgánica de baja y media degradación de 0,02 m

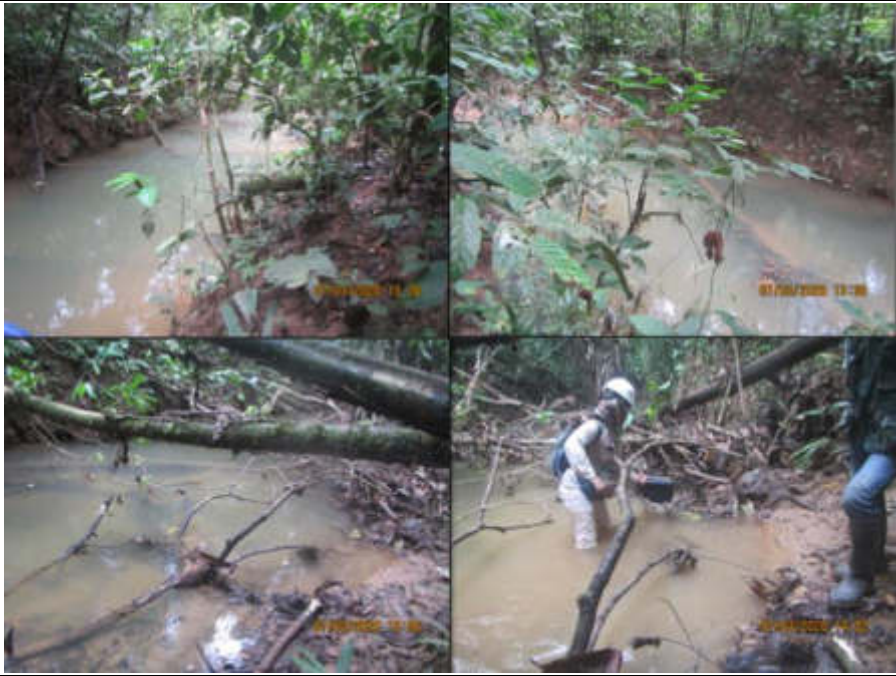
Fecha: 07/03/2020					
Hora: 13:38 horas					
<b>Coordenadas UTM -WGS 84 – ZONA 18M</b>					
Este (m): 333239					
Norte (m): 9704438					
Altitud (m s.n.m.): 239					
Precisión: ± 3					
<b>Descripción:</b>	Quebrada s/n de 2,5 m de ancho y 0,35 m de profundidad con parámetros de campo de pH: 6,24; oxígeno disuelto 7,22 mg/l; conductividad eléctrica 14,22 us/cm y temperatura 24,3°C, con presencia de camarones y peces.				
<b>Fotografía 4 HINCADO 1</b>	 				
Fecha: 07/03/2020					
Hora: 13:58 horas					
<b>Coordenadas UTM -WGS 84 – ZONA 18M</b>					
Este (m): 333239					
Norte (m): 9704438					
Altitud (m s.n.m.): 239					
Precisión: ± 3					
<b>Descripción:</b>	Sedimento de matriz limo arcilloso de color marrón grisáceo, mojado de consistencia muy adhesiva, sin evidencia organoléptica de hidrocarburo, la profundidad del hincado fue de 0,30 m.

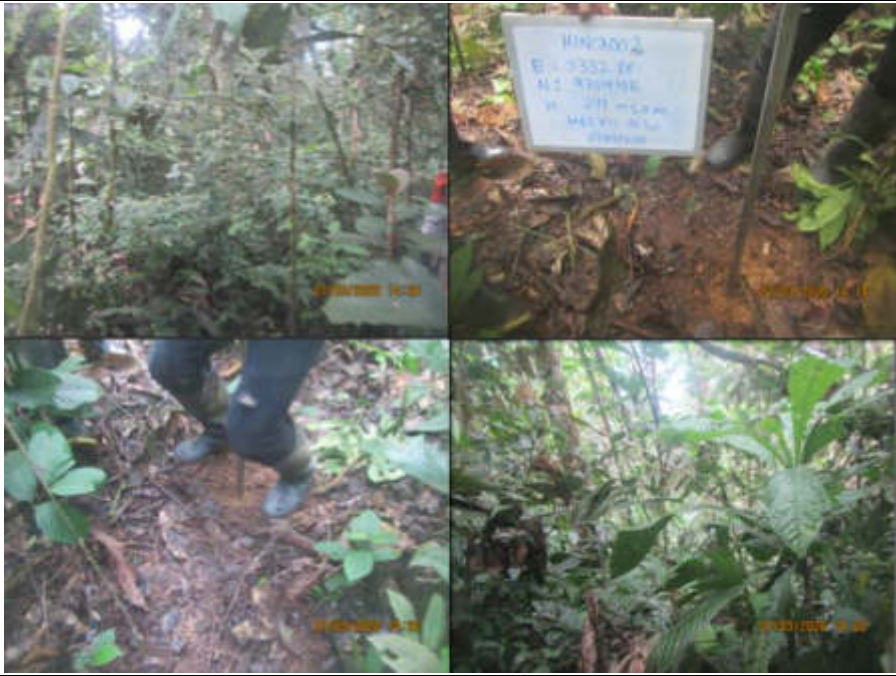
Distrito	Andoas	Provincia	Datem del Marañón	Departamento	Loreto
<b>Fotografía 5 HINCADO 2</b>

<b>Fecha:</b> 07/03/2020					
<b>Hora:</b> 14:20 horas					
<b>Coordenadas UTM -WGS 84 – ZONA 18M</b>					
<b>Este (m):</b> 333288					
<b>Norte (m):</b> 9704416					
<b>Altitud (m s.n.m.):</b> 248					
<b>Precisión:</b> ± 3					
<b>Descripción:</b>	Bosque secundario de alta densidad presente en el hincado 2. Durante la perforación se registró un ligero olor a hidrocarburo a los 0,30 m, continuando hasta los 0,60 ya no se registra olor.				
<b>Fotografía 6 HINCADO 2</b>

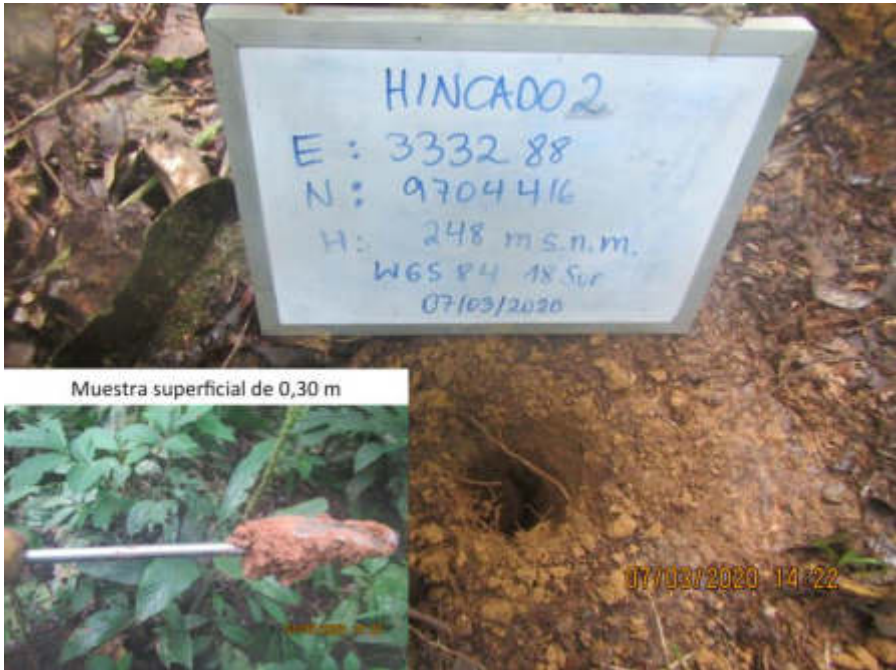
<b>Fecha:</b> 07/03/2020					
<b>Hora:</b> 14:22 horas					
<b>Coordenadas UTM -WGS 84 – ZONA 18M</b>					
<b>Este (m):</b> 333288					
<b>Norte (m):</b> 9704416					
<b>Altitud (m s.n.m.):</b> 248					
<b>Precisión:</b> ± 3					
<b>Descripción:</b>	Se registró una matriz arcillosa de color amarillo pardusco mezclada con poca materia orgánica de baja degradación hasta los 0,02 m. Su condición de humedad es mojada y consistencia firme a muy firme.

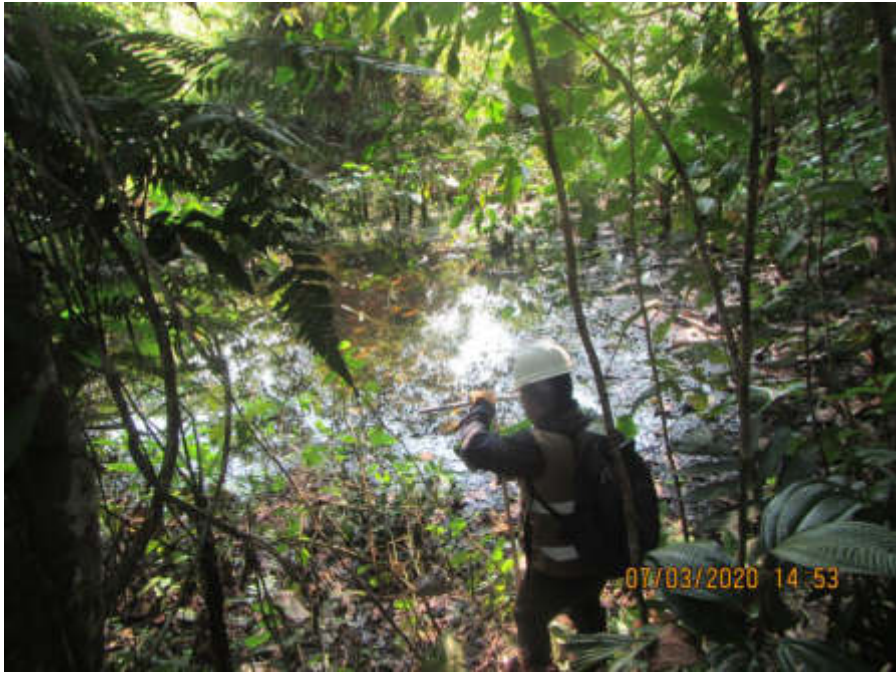
Distrito	Andoas	Provincia	Datem del Marañón	Departamento	Loreto
<b>Fotografía 9 HINCADO 4</b>

Fecha: 07/03/2020					
Hora: 14:53 horas					
<b>Coordenadas UTM -WGS 84 – ZONA 18M</b>					
Este (m): 333236					
Norte (m): 9704298					
Altitud (m s.n.m.): 252					
Precisión: ± 3					
<b>Descripción:</b>	El hincado se realizó en una terraza baja inundable con abundante materia orgánica de baja degradación.				
<b>FOTOGRAFÍA 10 HINCADO 4</b>

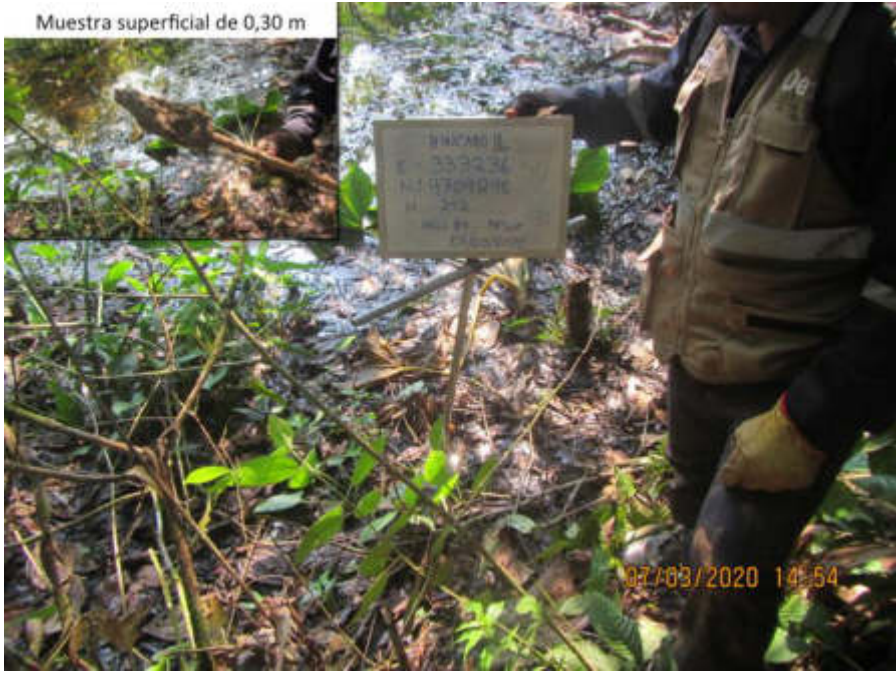
Fecha: 07/03/2020					
Hora: 14:54 horas					
<b>Coordenadas UTM -WGS 84 – ZONA 18M</b>					
Este (m): 333236					
Norte (m): 9704298					
Altitud (m s.n.m.): 252					
Precisión: ± 3					
<b>Descripción:</b>	Se registró materia orgánica de baja degradación superficial hasta los 0,30 m, contiguo se observó suelo limo arcilloso, la profundidad del hincado fue de 0,60 m, sin características organolépticas de hidrocarburo.

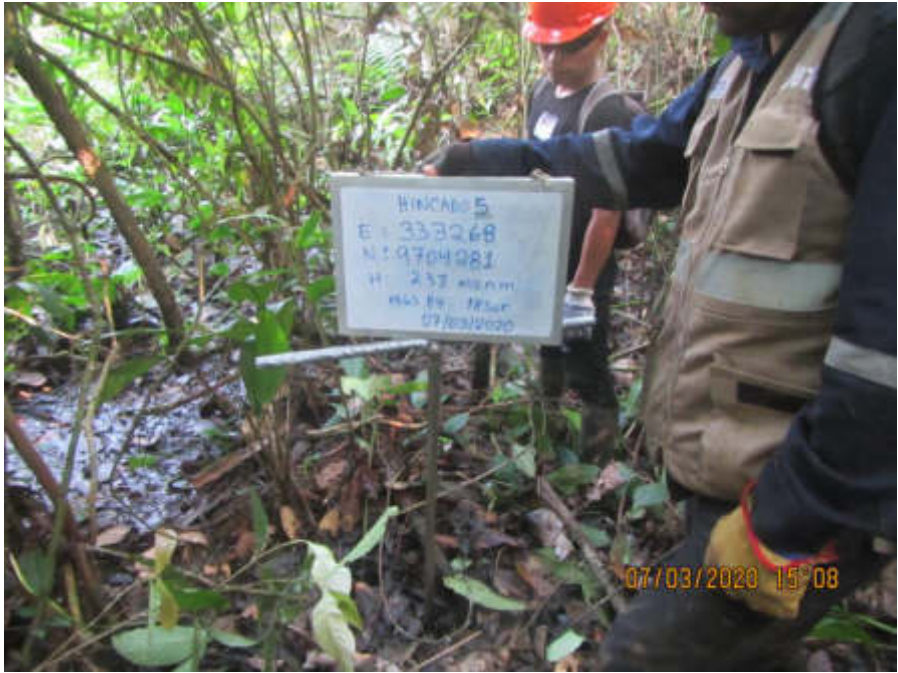
Distrito	Andoas	Provincia	Datem del Marañón	Departamento	Loreto
<b>Fotografía 11 HINCADO 5</b>

Fecha: 07/03/2020					
Hora: 15:08 horas					
<b>Coordenadas UTM -WGS 84 – ZONA 18M</b>					
Este (m): 333268					
Norte (m): 9704281					
Altitud (m s.n.m.): 238					
Precisión: ± 3					
<b>Descripción:</b>	El hincado se realizó en una terraza baja inundable, de abundante materia orgánica de baja degradación.				
<b>Fotografía 12 HINCADO 5</b>

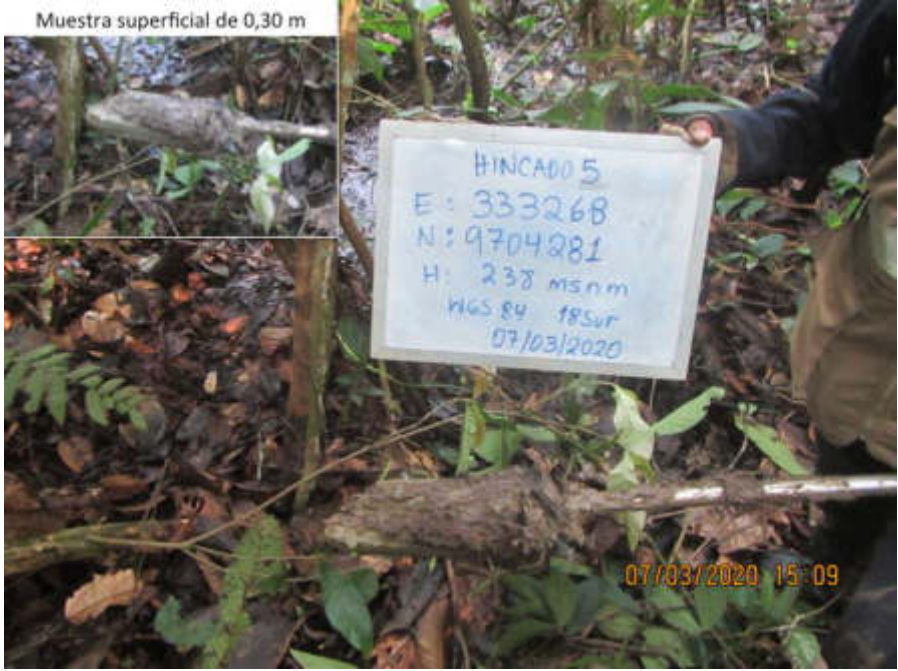
Fecha: 07/03/2020					
Hora: 15:09 horas					
<b>Coordenadas UTM -WGS 84 – ZONA 18M</b>					
Este (m): 333268					
Norte (m): 9704281					
Altitud (m s.n.m.): 238					
Precisión: ± 3					
<b>Descripción:</b>	Se registró una matriz orgánica de baja degradación superficial hasta los 0,30 m, contiguo se encuentra una matriz limo arcillosa de color gris pardusco claro, mojada, la profundidad del hincado fue de 0,60 m, con olor ligero a hidrocarburo.

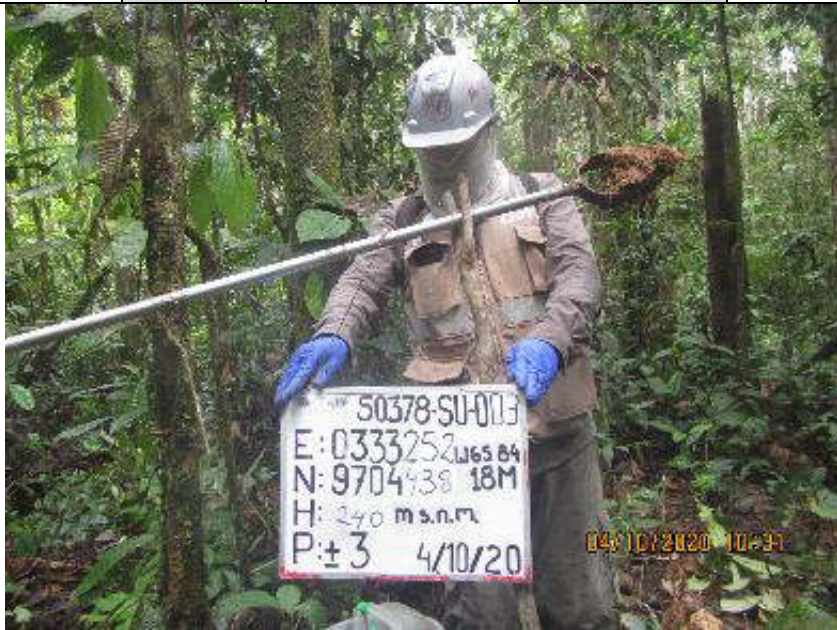
Distrito	Andoas	Provincia	Datem del Maraón	Departamento	Loreto
<b>FOTOGRAFÍA N.º 5 S0378-SU-003</b>

Fecha: 04/10/2020					
Hora: 10:33					
<b>COORDENADAS UTM -WGS 84 – ZONA 18M</b>					
Este (m): 339252					
Norte (m): 9704438					
Altitud (m s.n.m): 240					
Precisión: ± 3					
<b>Descripción:</b>	Muestreo de suelo limo arcilloso de condición húmeda, con abundante materia orgánica de alta y media degradación y color marrón intenso.				
<b>FOTOGRAFÍA N.º 6 S0378-SU-003</b>	 				
Fecha: 04/10/2020					
Hora: 10:33					
<b>COORDENADAS UTM -WGS 84 – ZONA 18M</b>					
Este (m): 339252					
Norte (m): 9704438					
Altitud (m s.n.m): 240					
Precisión: ± 3					
<b>Descripción:</b>	Punto de muestreo ubicado en una terraza baja, de abundante materia orgánica de baja degradación (hojarasca), en un bosque secundario.

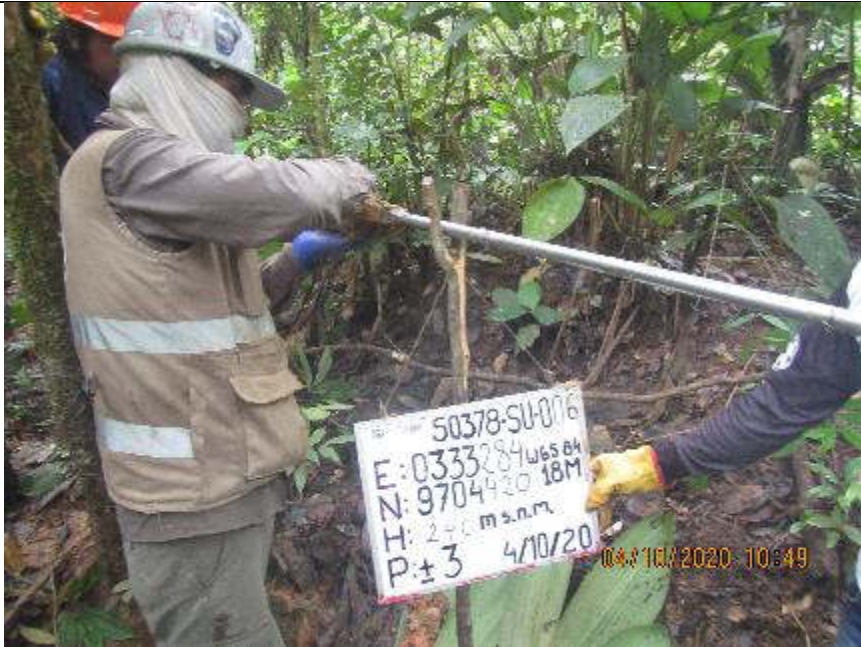
Fecha: 04/10/2020					
Hora: 11:05					
<b>COORDENADAS UTM -WGS 84 – ZONA 18M</b>					
Este (m): 333284					
Norte (m): 9704420					
Altitud (m s.n.m): 240					
Precisión: ± 3					
<b>Descripción:</b>	Punto de muestreo ubicado en una terraza baja, de abundante materia orgánica de baja degradación (hojarasca), en un bosque secundario, en la margen izquierda de la quebrada s/n.

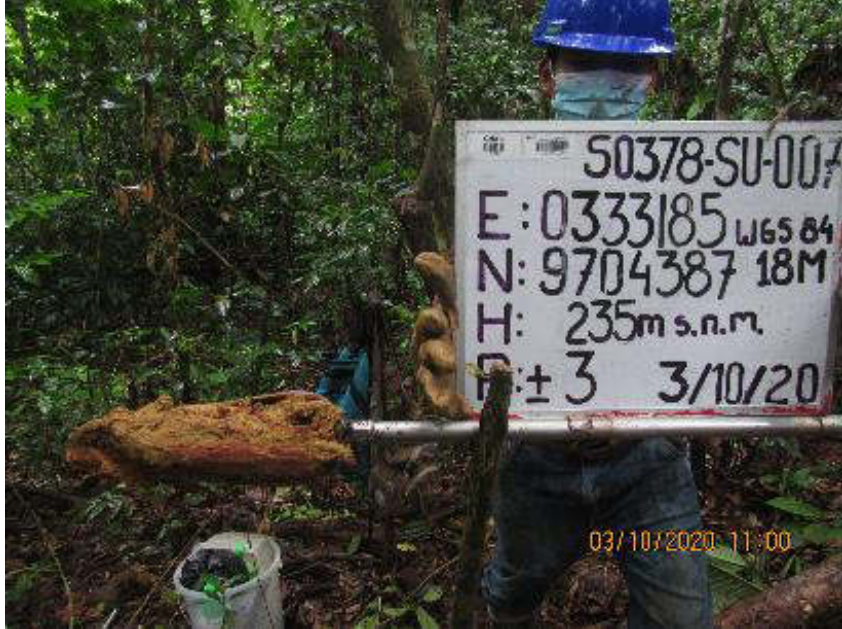
Distrito	Andoas	Provincia	Datem del Marañón	Departamento	Loreto
<b>FOTOGRAFÍA N.º 13 S0378-SU-007</b>

Fecha: 03/10/2020					
Hora: 11:00					
<b>COORDENADAS UTM -WGS 84 – ZONA 18M</b>					
Este (m): 333185					
Norte (m): 9704387					
Altitud (m s.n.m): 235					
Precisión: ± 3					
<b>Descripción:</b>	Muestreo de suelo arcillo limoso de condición húmeda, sin materia orgánica y color marrón amarillento.				
<b>FOTOGRAFÍA N.º 14 S0378-SU-007</b>

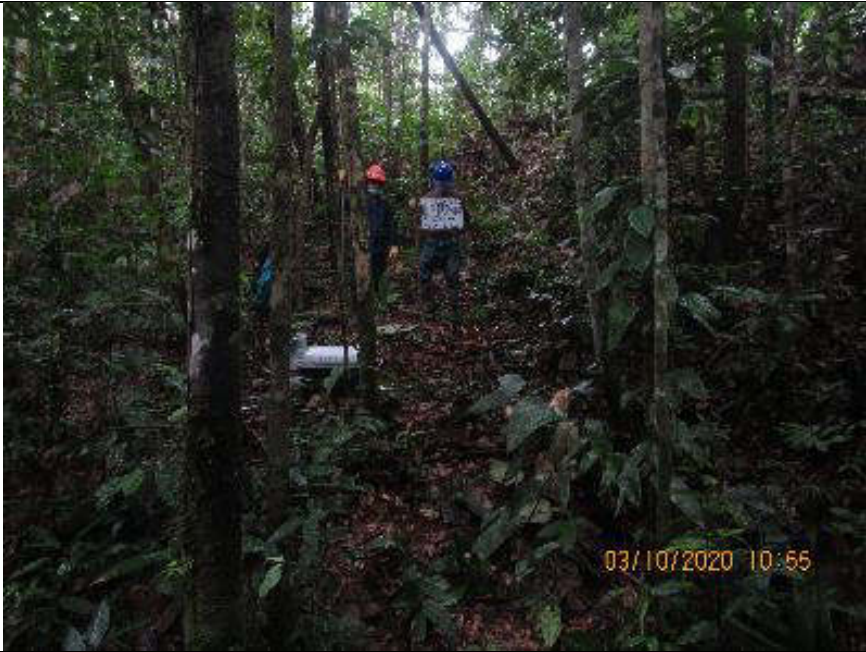
Fecha: 03/10/2020					
Hora: 11:00					
<b>COORDENADAS UTM -WGS 84 – ZONA 18M</b>					
Este (m): 333185					
Norte (m): 9704387					
Altitud (m s.n.m): 235					
Precisión: ± 3					
<b>Descripción:</b>	Punto de muestreo ubicado en una ladera de colina moderadamente empinada (15-25%), de abundante materia orgánica de baja degradación (hojarasca), en un bosque secundario, entre la terraza baja y la alta.

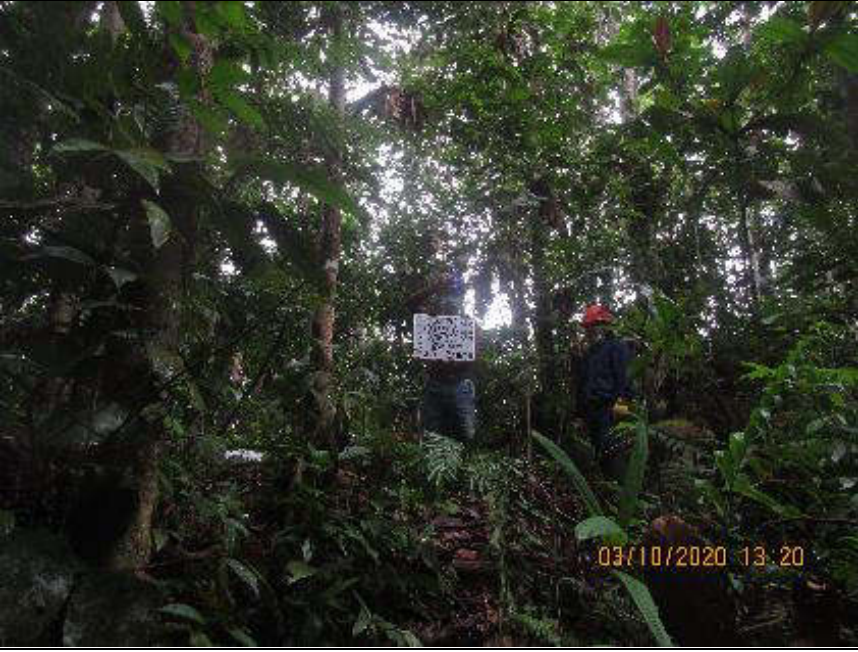
Fecha: 03/10/2020					
Hora: 13:22					
<b>COORDENADAS UTM -WGS 84 – ZONA 18M</b>					
Este (m): 333220					
Norte (m): 9704392					
Altitud (m s.n.m): 242					
Precisión: ± 3					
<b>Descripción:</b>	Punto de muestreo ubicado en la terraza media que limita con la terraza baja, de abundante materia orgánica de baja degradación (hojarasca), en un bosque secundario.

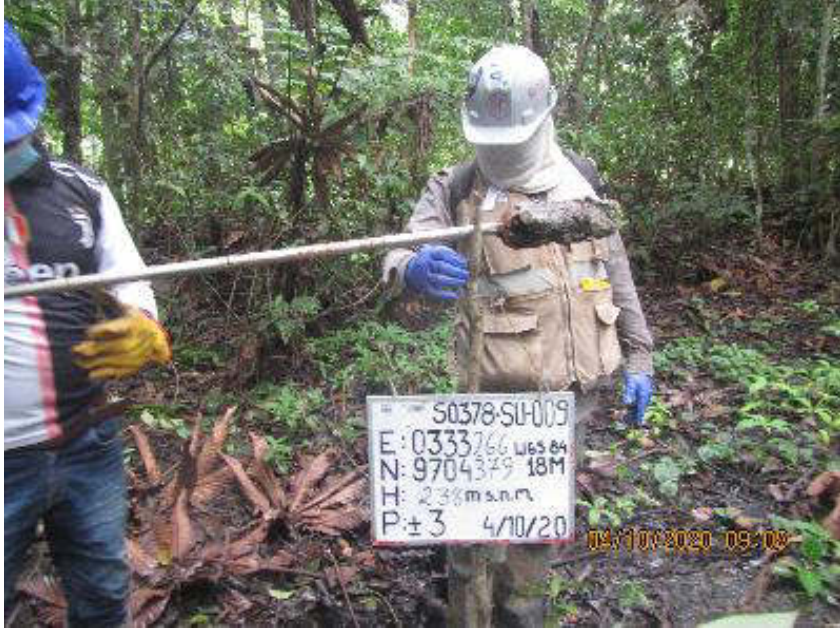
Fecha: 04/10/2020					
Hora: 09:08					
<b>COORDENADAS UTM -WGS 84 – ZONA 18M</b>					
Este (m): 333266					
Norte (m): 9704379					
Altitud (m s.n.m): 238					
Precisión: ± 3					
<b>Descripción:</b>	Muestreo de suelo limo arcilloso de condición de humedad mojado, con abundante materia orgánica de baja degradación y color gris verdoso, se tomó una muestra superficial (0,05-0,25 m) y una muestra profunda (0,75-1,00 m).				
<b>FOTOGRAFÍA N.º 18 S0378-SU-009</b>

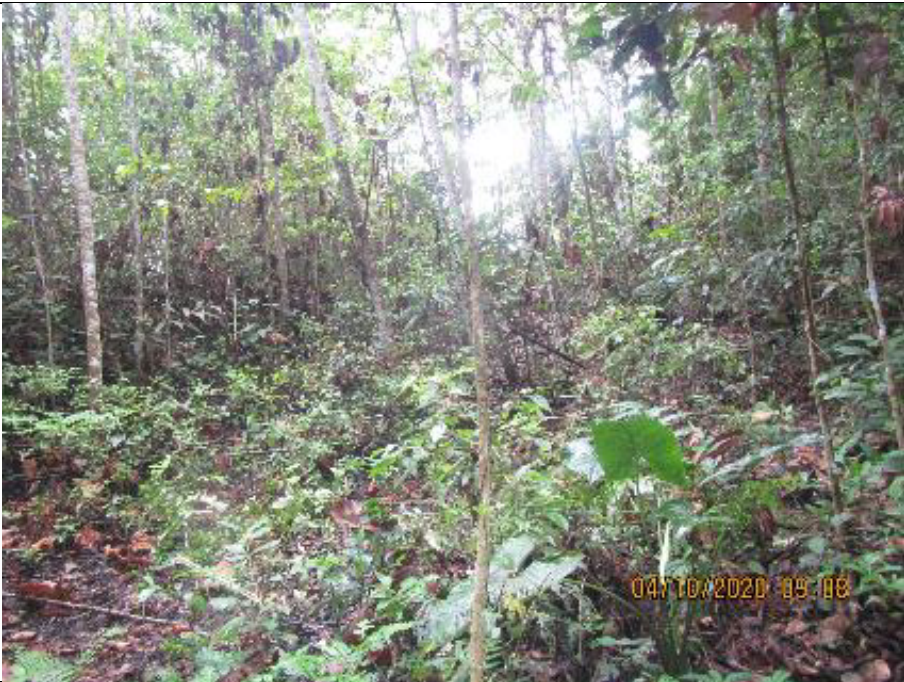
Fecha: 04/10/2020					
Hora: 09:08					
<b>COORDENADAS UTM -WGS 84 – ZONA 18M</b>					
Este (m): 333266					
Norte (m): 9704379					
Altitud (m s.n.m): 238					
Precisión: ± 3					
<b>Descripción:</b>	Punto de muestreo ubicado en la terraza media que forma una acumulación de agua, de abundante materia orgánica de baja degradación (hojarasca), en un bosque secundario.

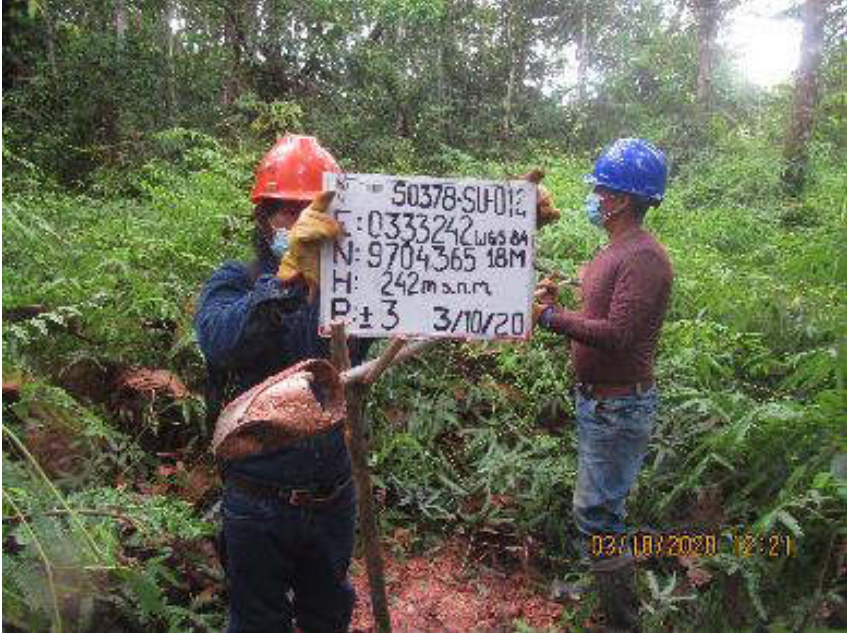
Distrito	Andoas	Provincia	Datem del Maraón	Departamento	Loreto
<b>FOTOGRAFÍA N.º 23 S0378-SU-012</b>

Fecha: 03/10/2020					
Hora: 12:21					
<b>COORDENADAS UTM -WGS 84 – ZONA 18M</b>					
Este (m): 333242					
Norte (m): 9704365					
Altitud (m s.n.m): 242					
Precisión: ± 3					
<b>Descripción:</b>	Muestreo de suelo arcillo limoso de condición húmeda, sin materia orgánica y color rojo pálido, se tomó una muestra a 1,75 – 2,00 m.				
<b>FOTOGRAFÍA N.º 24 S0378-SU-012</b>

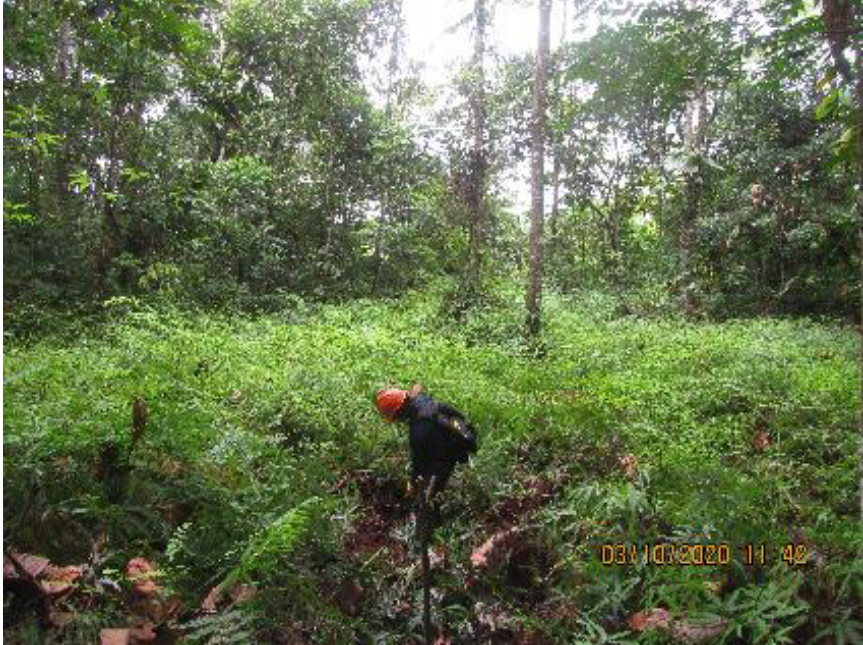
Fecha: 03/10/2020					
Hora: 12:21					
<b>COORDENADAS UTM -WGS 84 – ZONA 18M</b>					
Este (m): 333242					
Norte (m): 9704365					
Altitud (m s.n.m): 242					
Precisión: ± 3					
<b>Descripción:</b>	Punto de muestreo ubicado en la terraza media que limita con el tipo de vegetación herbazal de la plataforma, de poca materia orgánica de baja degradación (hojarasca).

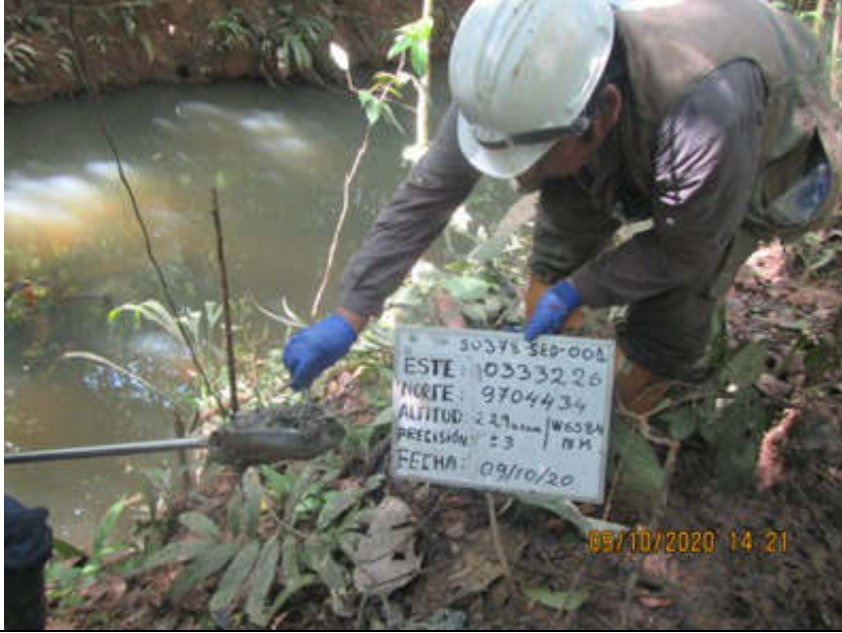
Distrito	Andoas	Provincia	Datem del Maraón	Departamento	Loreto
<b>FOTOGRAFÍA N.º 33 S0378-SED-001</b>

Fecha: 09/10/2020					
Hora: 14:11					
<b>COORDENADAS UTM -WGS 84 – ZONA 18M</b>					
Este (m): 333226					
Norte (m): 9704434					
Altitud (m s.n.m): 229					
Precisión: ± 3					
<b>Descripción:</b>	Muestreo de sedimento de matriz limo arcillosa de color gris verdoso con poca materia orgánica de baja degradación (hojarasca, tallos)				
<b>FOTOGRAFÍA N.º 34 S0378-SED-001</b>

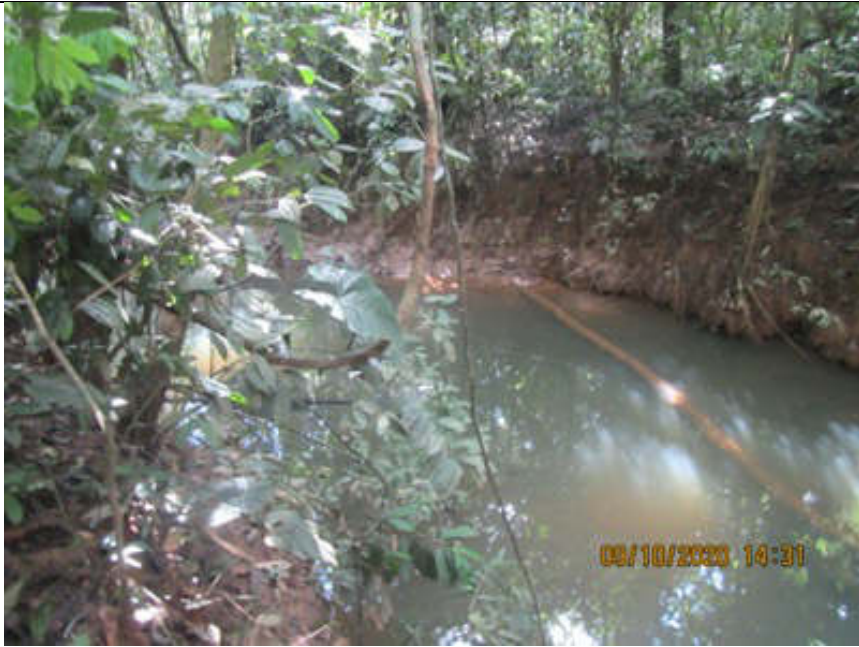
Fecha: 09/10/2020					
Hora: 14:11					
<b>COORDENADAS UTM -WGS 84 – ZONA 18M</b>					
Este (m): 333226					
Norte (m): 9704434					
Altitud (m s.n.m): 229					
Precisión: ± 3					
<b>Descripción:</b>	Cuerpo de agua de 8 m de ancho y 0,6 m de ancho que tiene un recorrido de oeste a este con 2 m de cause respecto a la terraza baja.

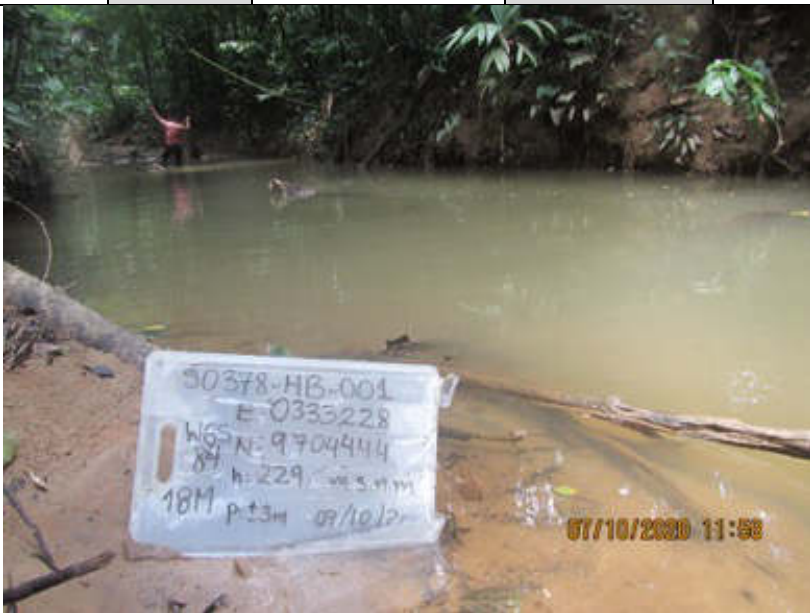
Distrito	Andoas	Provincia	Datem del Maraón	Departamento	Loreto
<b>FOTOGRAFÍA N.º 35 S0378-HB-001</b>

Fecha: 07/10/2020					
Hora: 11:58					
<b>COORDENADAS UTM -WGS 84 – ZONA 18M</b>					
Este (m): 333228					
Norte (m): 9704444					
Altitud (m s.n.m): 229					
Precisión: ± 3					
<b>Descripción:</b>	<p>Punto de muestreo hidrobiológico S0378-HB-001 en la Quebrada s/n, quebrada principal de la microcuenca PAS-16. Agua de color marrón claro a verdoso, de transparencia total en zonas someras.</p>				
<b>FOTOGRAFÍA N.º 36 S0378-HB-001</b>

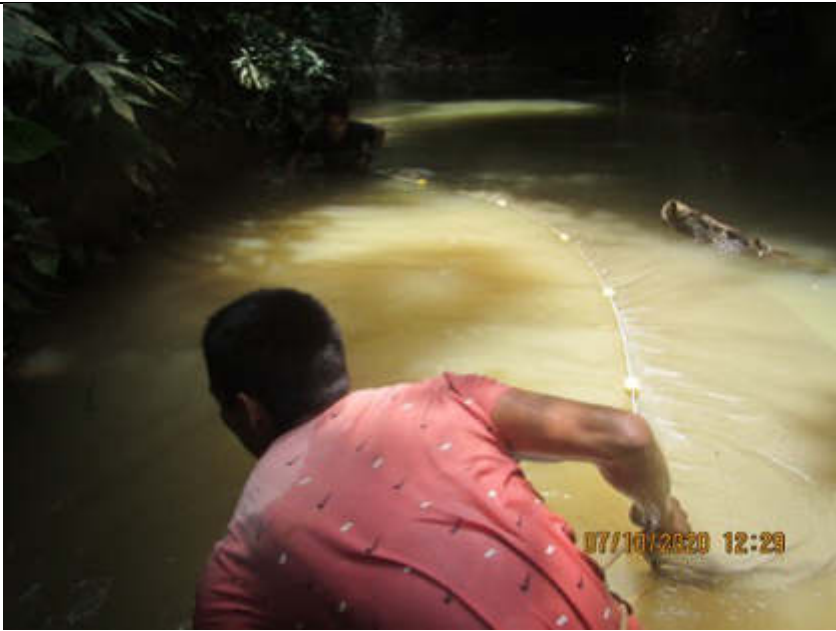
Fecha: 07/10/2020					
Hora: 12:29					
<b>COORDENADAS UTM -WGS 84 – ZONA 18M</b>					
Este (m): 333228					
Norte (m): 9704444					
Altitud (m s.n.m): 229					
Precisión: ± 3					
<b>Descripción:</b>	<p>Muestreo de peces con red de arrastre en el punto S0378-HB-001, en la Quebrada s/n (PAS-16). Presencia de abundantes pozas y corridas en el tramo de evaluación.</p>

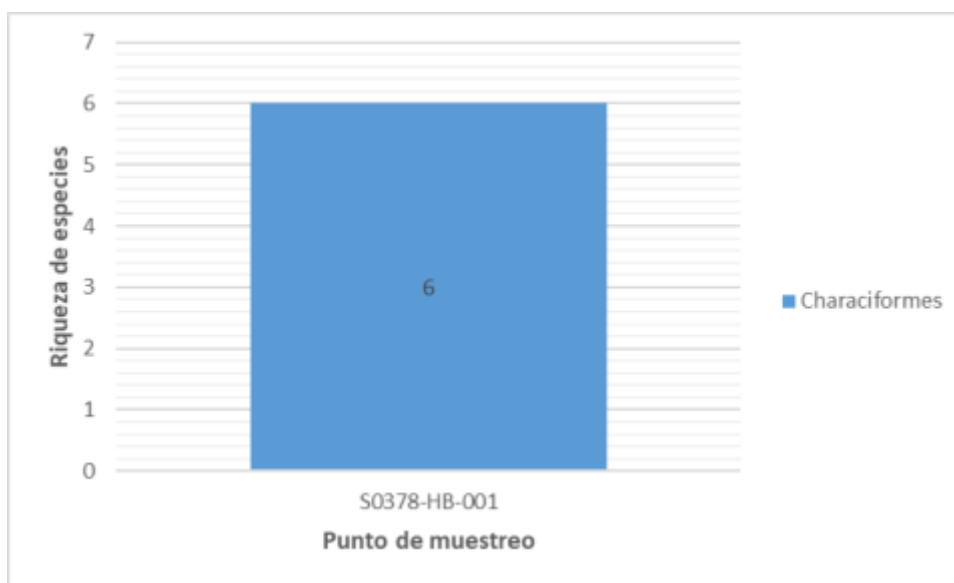
**Figura 4.** Riqueza de especies de la comunidad de peces por punto de muestreo según orden en el sitio S0378.

Se registraron 6 especies de peces, todos pertenecientes al orden Characiformes y en 2 familias: Iguanodectidae y Characidae. Ver figura 4.

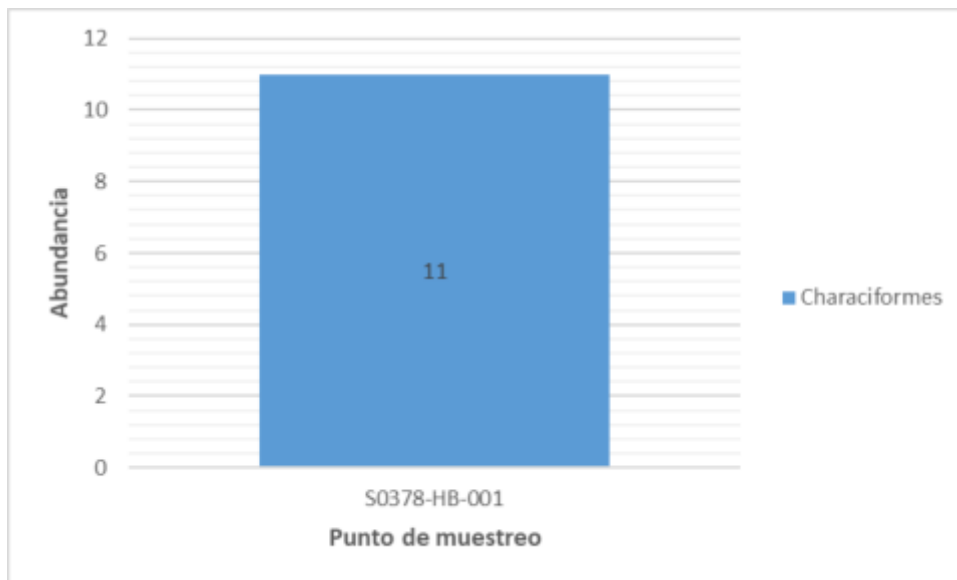
**Figura 6.** Abundancia de la comunidad de peces por punto de muestreo según orden en el sitio S0378.

La abundancia total fue de 11 organismos pertenecientes solamente al orden Characiformes (100%). La especie con mayor abundancia fue *Knodus hypopterus* con 4 individuos. Ver figuras 5 y 6, y Anexo A.2.

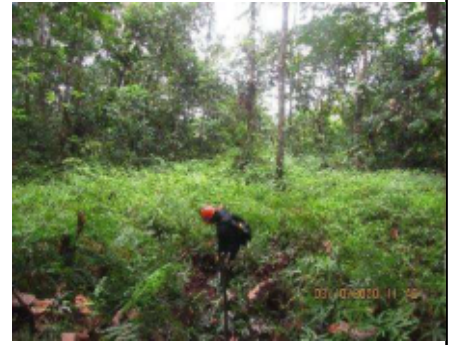
Terraza media contigua a la plataforma E, donde se aprecia la vegetación herbazal sobre un suelo de relleno, compactado.

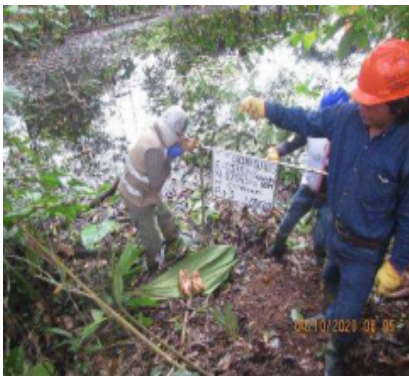
Punto de muestreo S0378-SU-015 donde se observa un cuerpo de agua de 0,10 m de profundidad producto de las infiltraciones de la plataforma E.

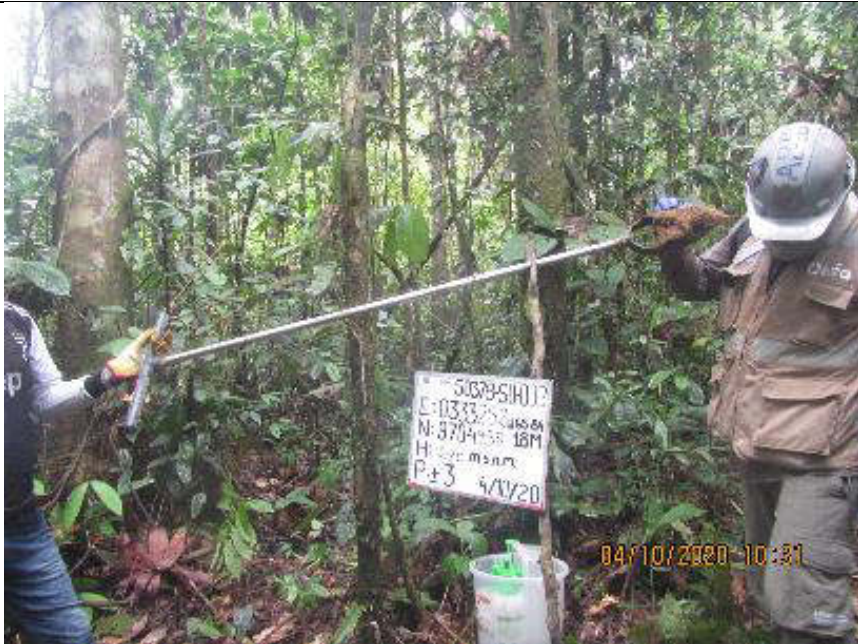
Fecha: 04/10/2020					
Hora: 10:33					
<b>COORDENADAS UTM -WGS 84 – ZONA 18M</b>					
Este (m): 339252					
Norte (m): 9704438					
Altitud (m s.n.m): 240					
Precisión: ± 3					
<b>Descripción:</b>	Punto de muestreo ubicado en una terraza baja, de abundante materia orgánica de baja degradación (hojarasca), en un bosque secundario.

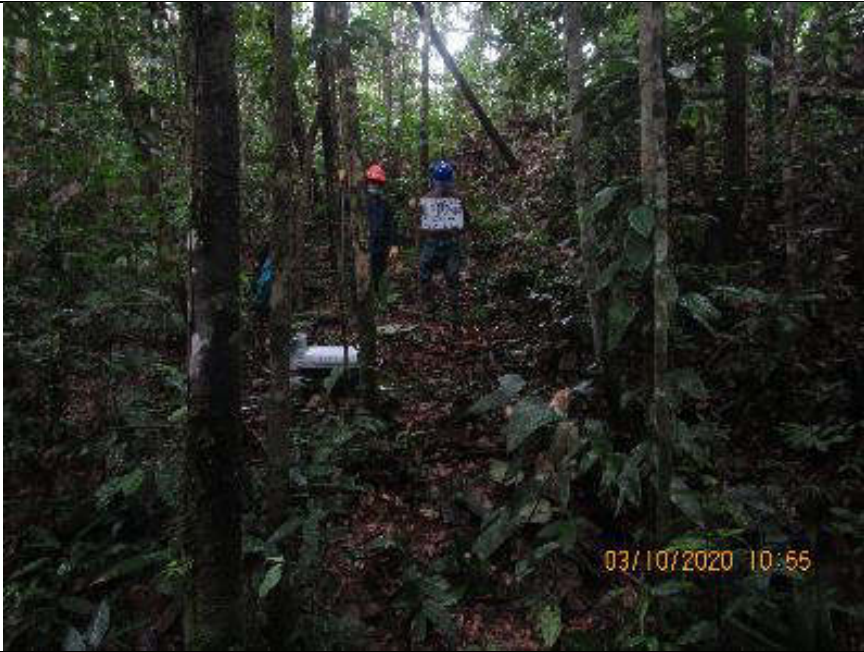
Fecha: 03/10/2020					
Hora: 11:00					
<b>COORDENADAS UTM -WGS 84 – ZONA 18M</b>					
Este (m): 333185					
Norte (m): 9704387					
Altitud (m s.n.m): 235					
Precisión: ± 3					
<b>Descripción:</b>	Punto de muestreo ubicado en una ladera de colina moderadamente empinada (15-25%), de abundante materia orgánica de baja degradación (hojarasca), en un bosque secundario, entre la terraza baja y la alta.

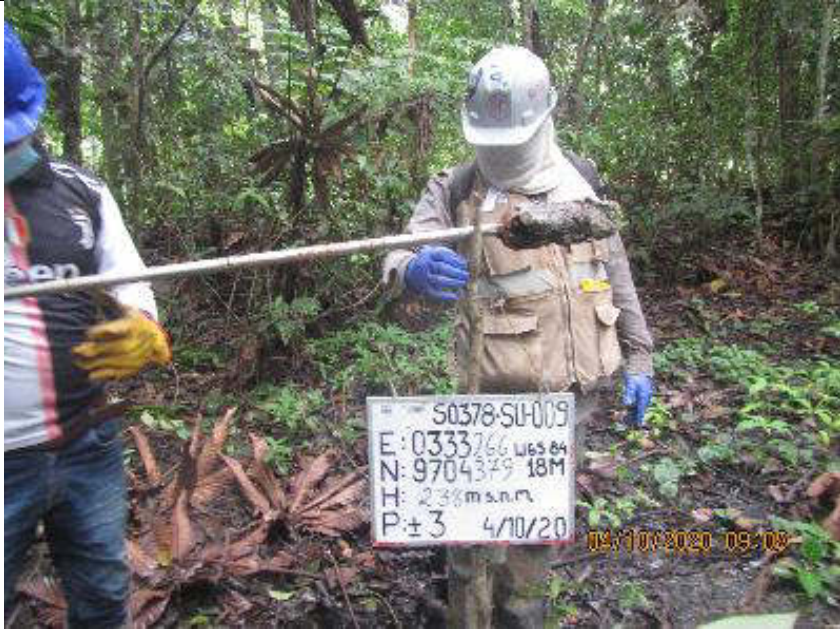
IDENTIFICACIÓN DEL SITIO IMPACTADO S0378					
EXPEDIENTE DE EVALUACIÓN: 2020-05-024			Código de acción: 0001-9-2020-415		
Distrito	Andoas	Provincia	Datem del Maraón	Departamento	Loreto
<b>FOTOGRAFÍA N.º 17</b> <b>S0378-SU-009</b>

Fecha: 04/10/2020					
Hora: 09:08					
<b>COORDENADAS</b> <b>UTM -WGS 84 –</b> <b>ZONA 18M</b>					
Este (m): 333266					
Norte (m): 9704379					
Altitud (m s.n.m): 238					
Precisión: ± 3					
<b>Descripción:</b>	Muestreo de suelo limo arcilloso de condición de humedad mojado, con abundante materia orgánica de baja degradación y color gris verdoso, se tomó una muestra superficial (0,05-0,25 m) y una muestra profunda (0,75-1,00 m).				
<b>FOTOGRAFÍA N.º 18</b> <b>S0378-SU-009</b>

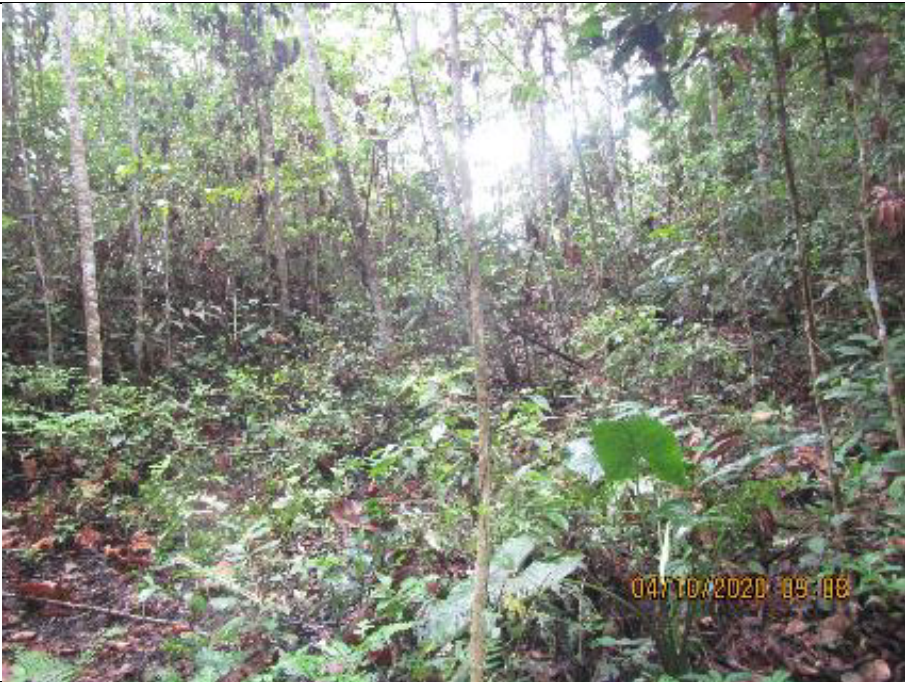
<b>Descripción:</b>	Punto de muestreo ubicado en la terraza media que forma una acumulación de agua, de abundante materia orgánica de baja degradación (hojarasca), en un bosque secundario.

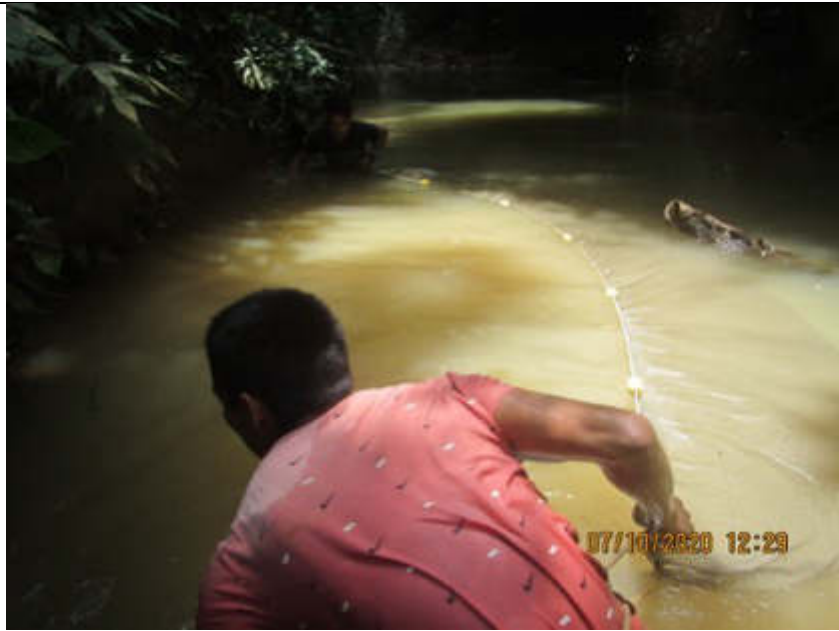
Fecha: 07/10/2020					
Hora: 12:29					
<b>COORDENADAS UTM -WGS 84 – ZONA 18M</b>					
Este (m): 333228					
Norte (m): 9704444					
Altitud (m s.n.m): 229					
Precisión: ± 3					
<b>Descripción:</b>	Muestreo de peces con red de arrastre en el punto S0378-HB-001, en la Quebrada s/n (PAS-16). Presencia de abundantes pozas y corridas en el tramo de evaluación.
