**INFORME N° 338 - 2014-OEFA/DE-SDCA-CIPASH**

ASUNTO : Identificación de pasivo ambiental del subsector hidrocarburos  
con código de Ficha OEFA F02009, ubicado en el Lote VIIMI  
(ex Lote VII), en el distrito de La Brea Negritos de la provincia  
Talara del departamento de Piura.

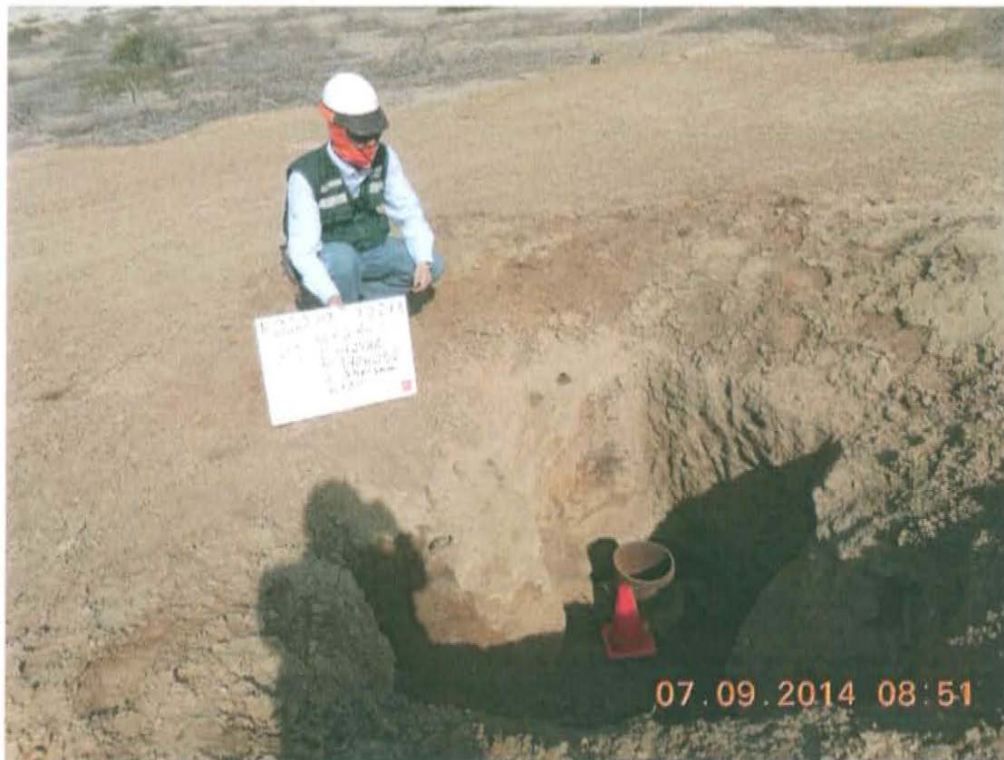
Fotografía N° 1. Identificación del pozo inactivo con código PERUPETRO T2273. Presenta casing con brida sin cabezal o válvulas que aseguren su hermetismo.

Se trata de un pozo inactivo que cuenta con terraplén deteriorado y con acceso vehicular hasta la ubicación del pozo, se ubicó el pozo en superficie observándose casing corroído de aproximadamente 14 plg de diámetro y brida de 16 plg de diámetro que sobresalen desde el interior en 0,7 m, descubierta en el interior de una excavación de sección rectangular de 1,9 m x 1,8 m con una profundidad de 1,9 m, sin cabezal ni válvulas que aseguren su hermetismo por lo que se considera abierto. No se observa afloramientos de fluidos desde el pozo pero se perciben olores característicos a hidrocarburos por emisión de gases desde el pozo y suelo con presencia de hidrocarburos, asimismo se observan restos de madera alrededor del pozo.

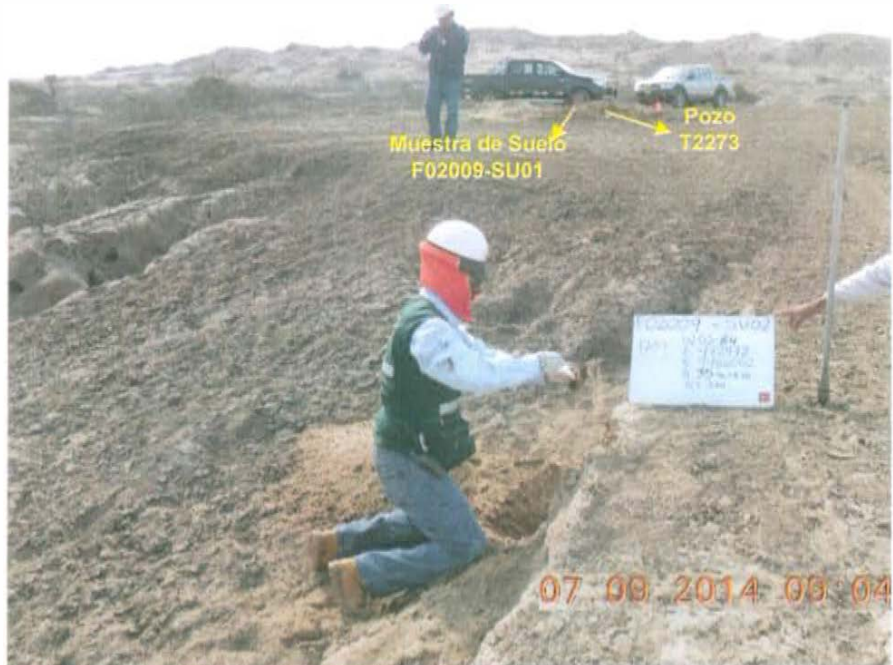
Fotografía N° 3. Toma de muestra de suelo en el punto F02009-SU02, ubicado aproximadamente a 17 m del Pozo T2273.

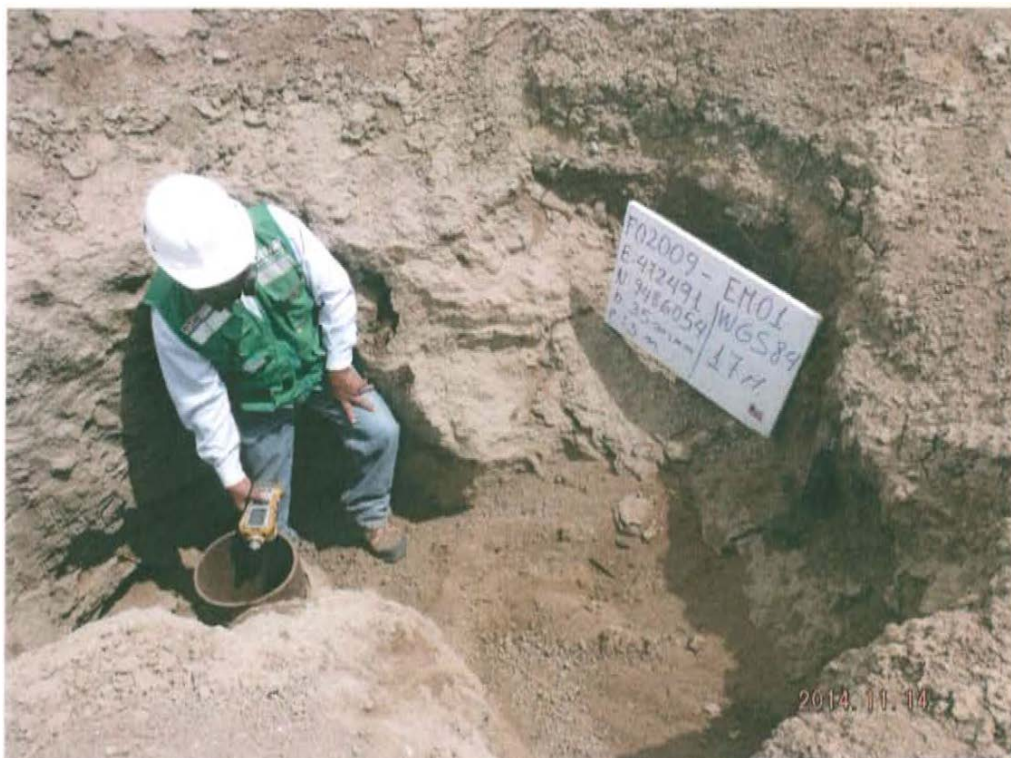
24. Los resultados obtenidos en boca de pozo (F02009-EM01) muestran la presencia de COVs y que el Límite Inferior de Explosividad (LEL) alcanza valores de hasta 100 %, evidenciando que las emisiones gaseosas fugitivas provenientes del pozo están compuestas por una mezcla de gases con características inflamables. Las concentraciones de H<sub>2</sub>S, no son consideradas relevantes en esta composición de gases por tener un promedio menor a la resolución (1 ppm) del equipo empleado.

Fotografía N° 4. Medición en el punto F02009-EM01, ubicado en la boca del pozo.

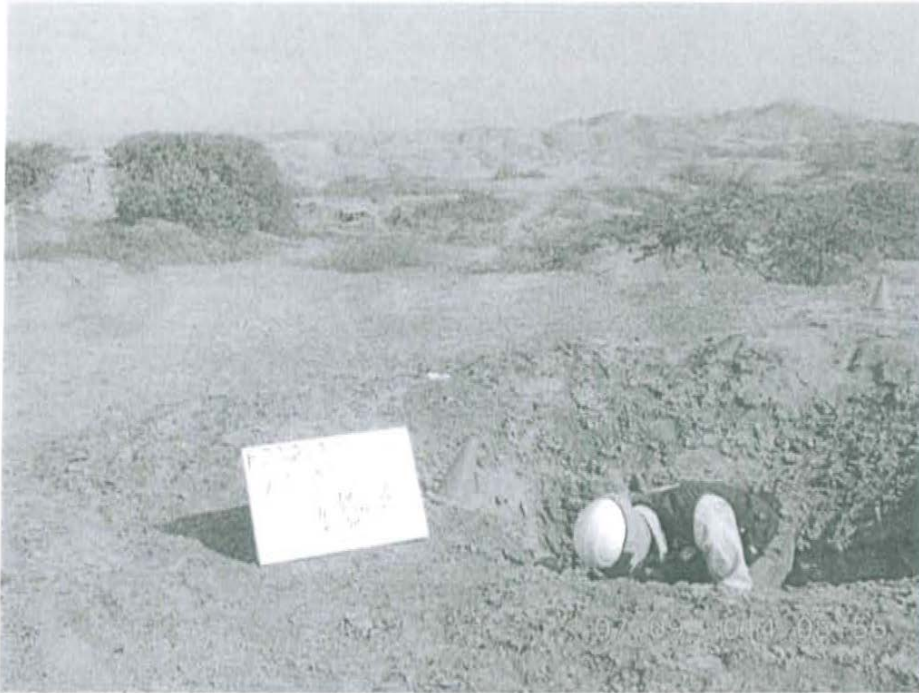
Fotografía N° 1. Toma de muestra de suelo en el punto F02009-SU01, ubicado a 1,1 m aproximadamente del Pozo T2273.

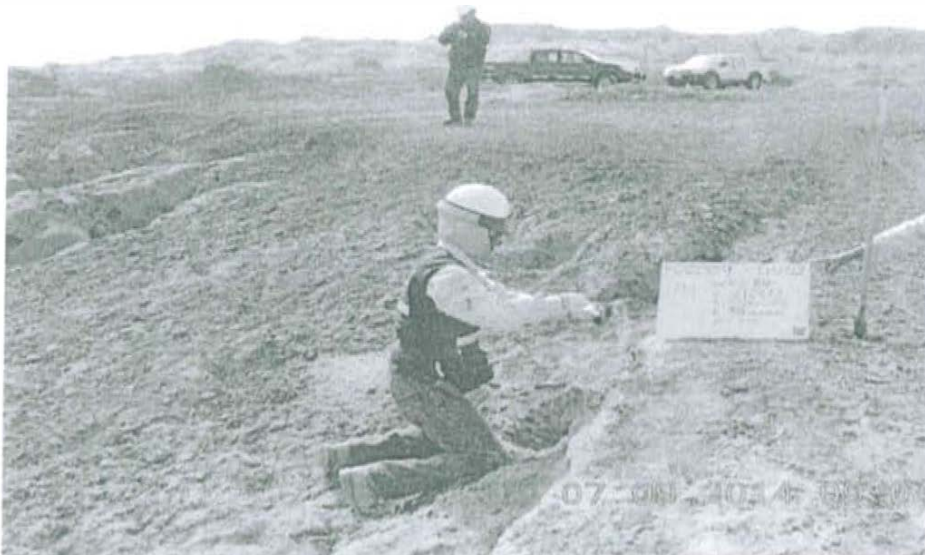
Fotografía N° 2. Toma de muestra de suelo en el punto F02009-SU02, ubicado a 17 m aproximadamente del Pozo T2273.

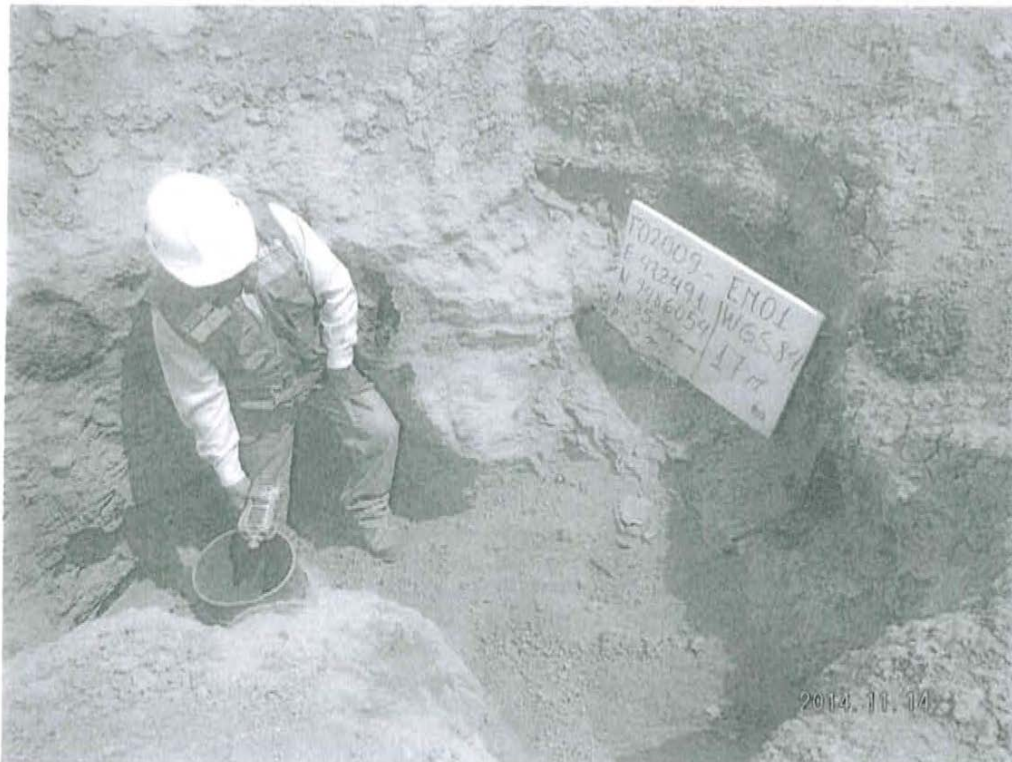
Fotografía N° 1. Medición en el punto F02009-EM01, ubicado en la fuente de emisión en boca del Pozo T2273

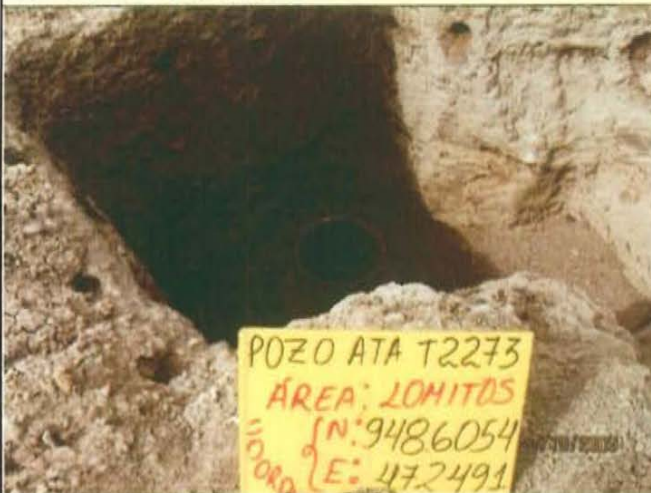
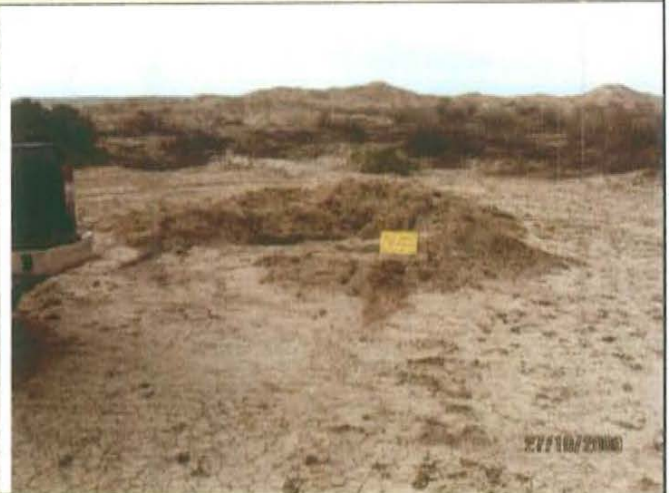
**3. REGISTRO FOTOGRÁFICO**

Pozo ATA, ubicado con el casing abierto, emana gas, con terraplén, colindante a una vía de acceso y a una quebrada seca. Este pozo se encuentra dentro de un bosque seco que tiene como especies vegetales predominantes al faique (*Acacia s*), bichayo (*Capparis scabrida*) y algarrobo (*Prosopis sp*).

El inadecuado abandono del pozo.
