INFORME N° 1084 - 2014-OEFA/DE-SDCA

ASUNTO : Identificación de pasivo ambiental del subsector hidrocarburos con código de Ficha OEFA F01587, ubicado en el Lote VII/VI (ex Lote VI), en el distrito de Lobitos de la provincia Talara del departamento de Piura.

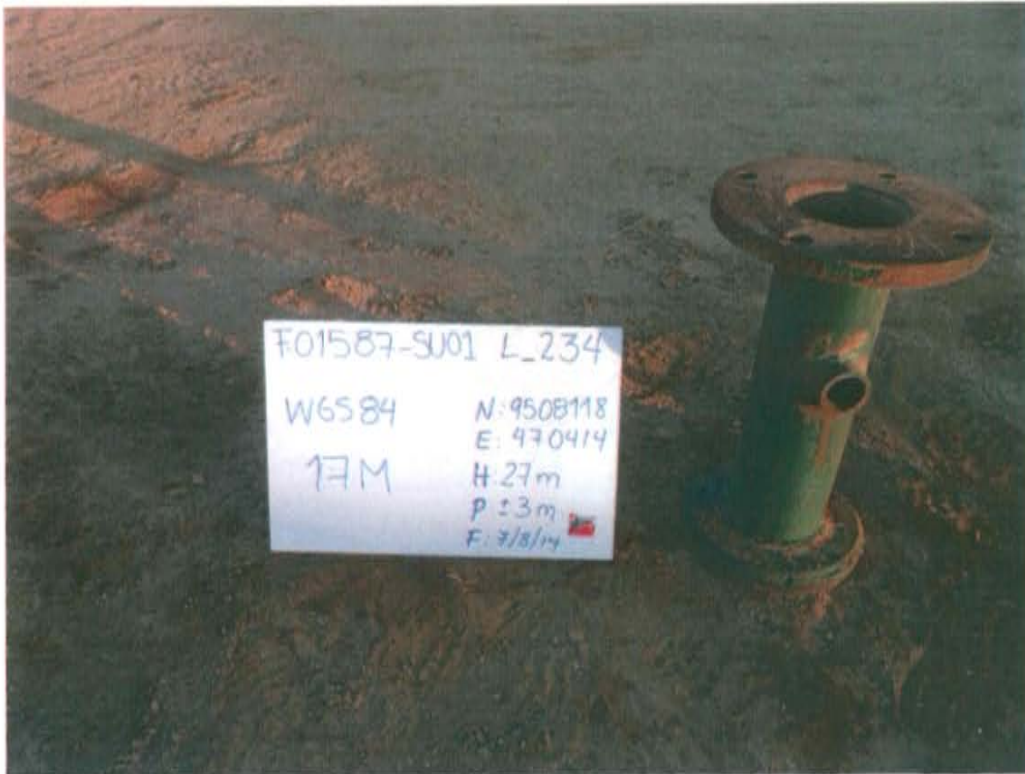
15. Cabe señalar que, de la revisión de la información proporcionada por OSINERGMIN (ver anexo 7) y lo observado durante la evaluación in situ (ver fotografías 1 y 2), se puede afirmar que el pozo ha sido intervenido; sin embargo, al momento de la visita este se encontró inactivo; asimismo, no se ubica dentro de la lista de pozos activos o en producción proporcionada por PERUPETRO mediante Oficio N° GGRL-EXPL-GFBD-091-2014.

Fotografía N° 1. Pozo inactivo sin cabezal y con brida de 15 pulgadas de diámetro y expuesto al ambiente.

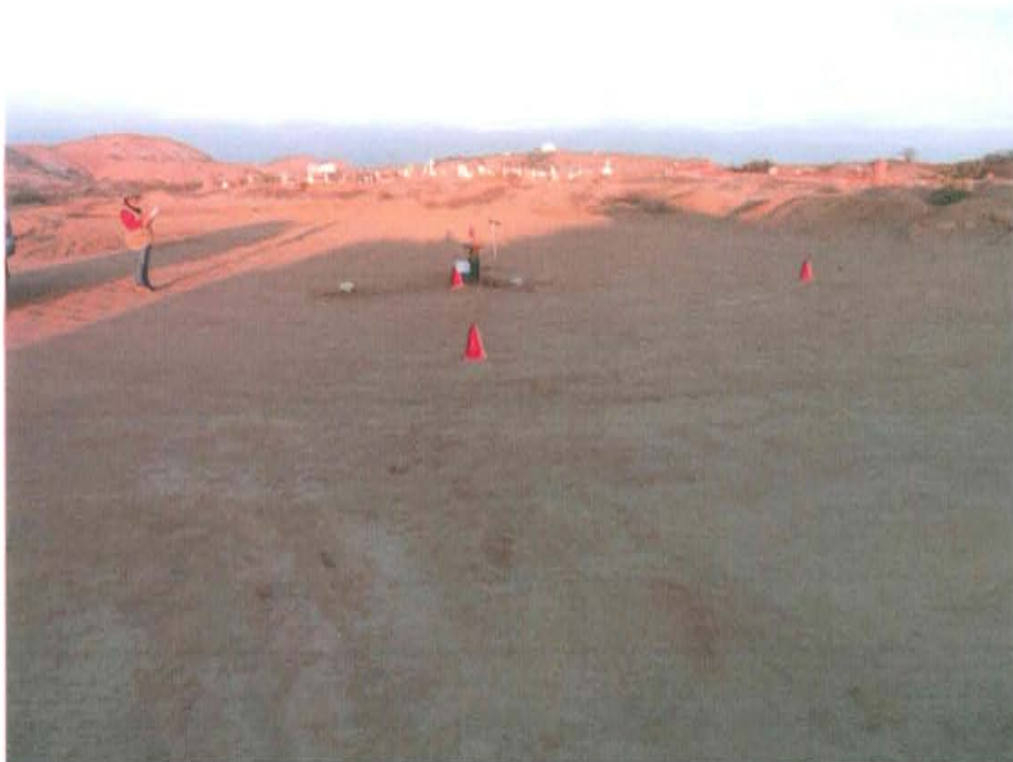
Fotografía N° 2. Vista panorámica del área evaluada del Pozo L_234, se caracteriza por presentar suelo afirmado y a 100 m se ubica el cementerio .

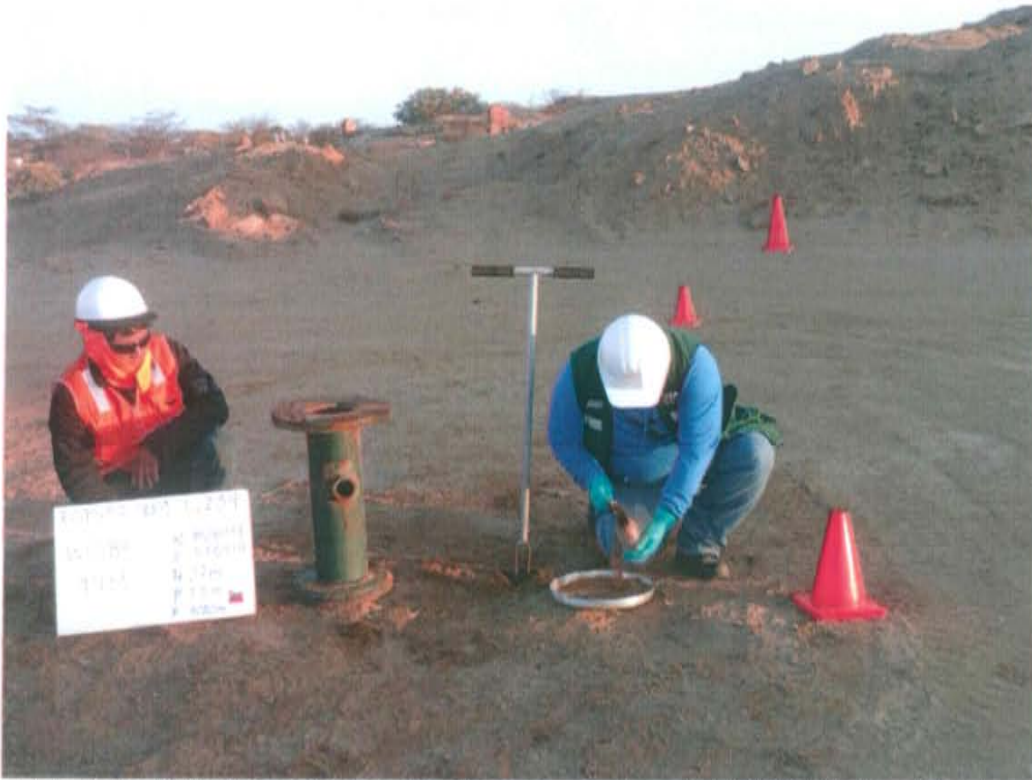
Fotografía N° 3. Toma de muestra de suelo en el punto F01587-SU01, ubicado a 0,5m aproximadamente, al este del Pozo L_234.

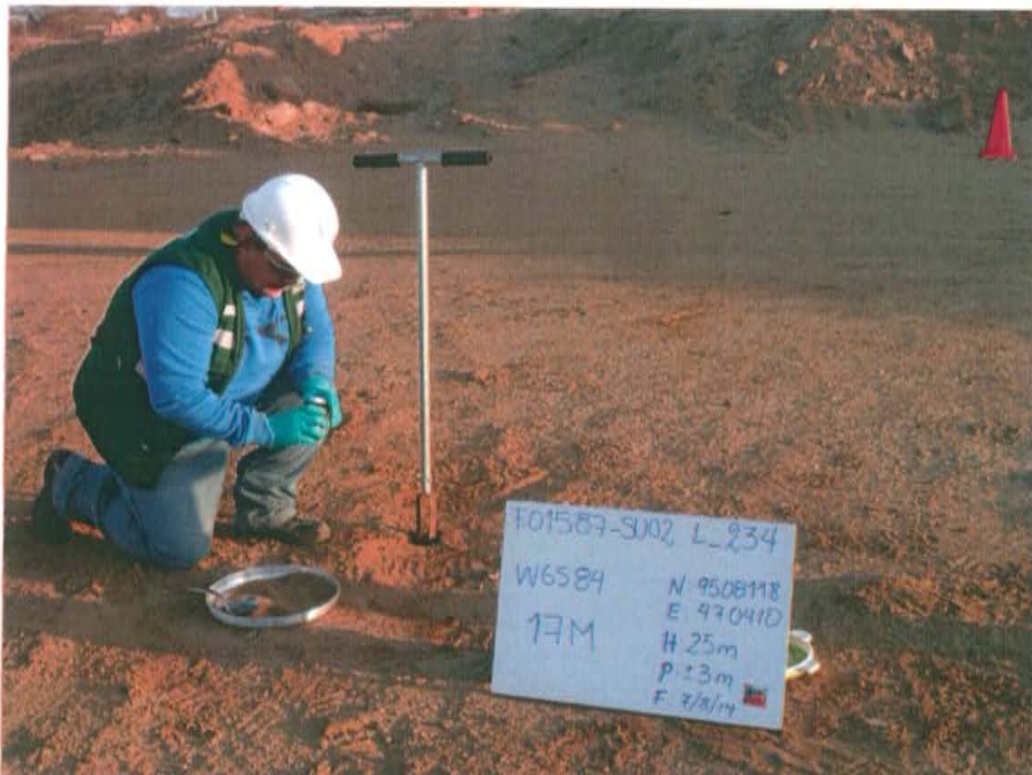
21. Los resultados obtenidos del análisis en laboratorio evidencian la presencia de suelo contaminado con hidrocarburos, dado que la concentración correspondiente a la Fracción de hidrocarburos F3 de las muestras F01587-SU01 y F01587-SU02, han superado el ECA para suelo de uso comercial / industrial / extractivos.

Fotografía N° 4. Toma de muestra de suelo en el punto F01587-SU02, ubicado a 2,5m aproximadamente, al oeste del Pozo L_234.

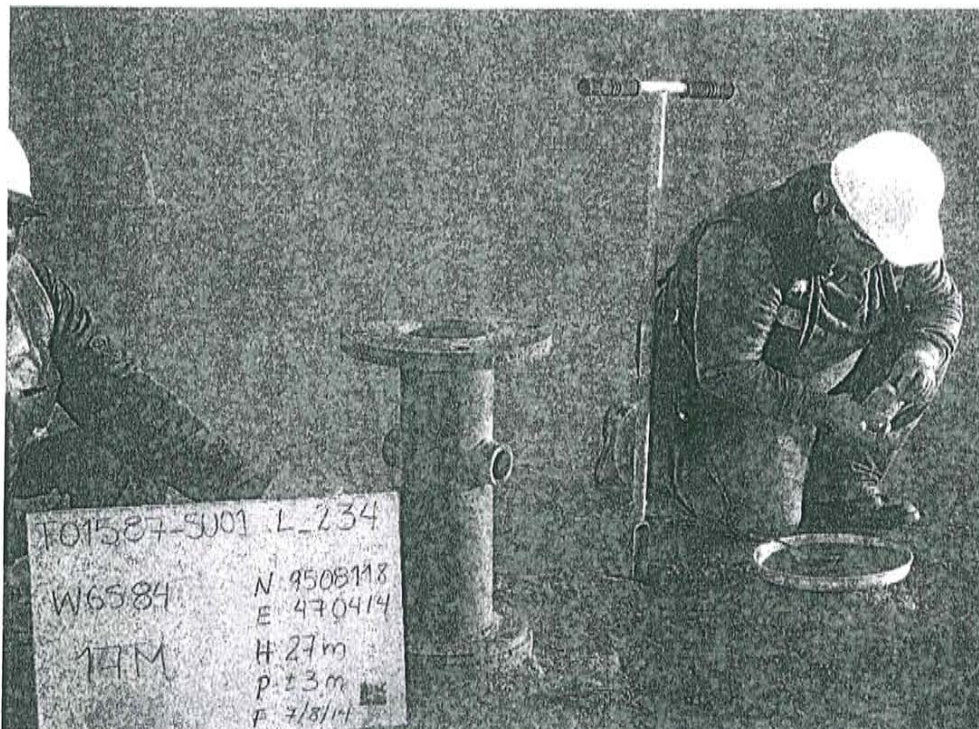
Fotografía N° 1. Toma de muestra de suelo en el punto F01587-SU01, ubicado a 0,5 m aproximadamente, al este del Pozo L_234.

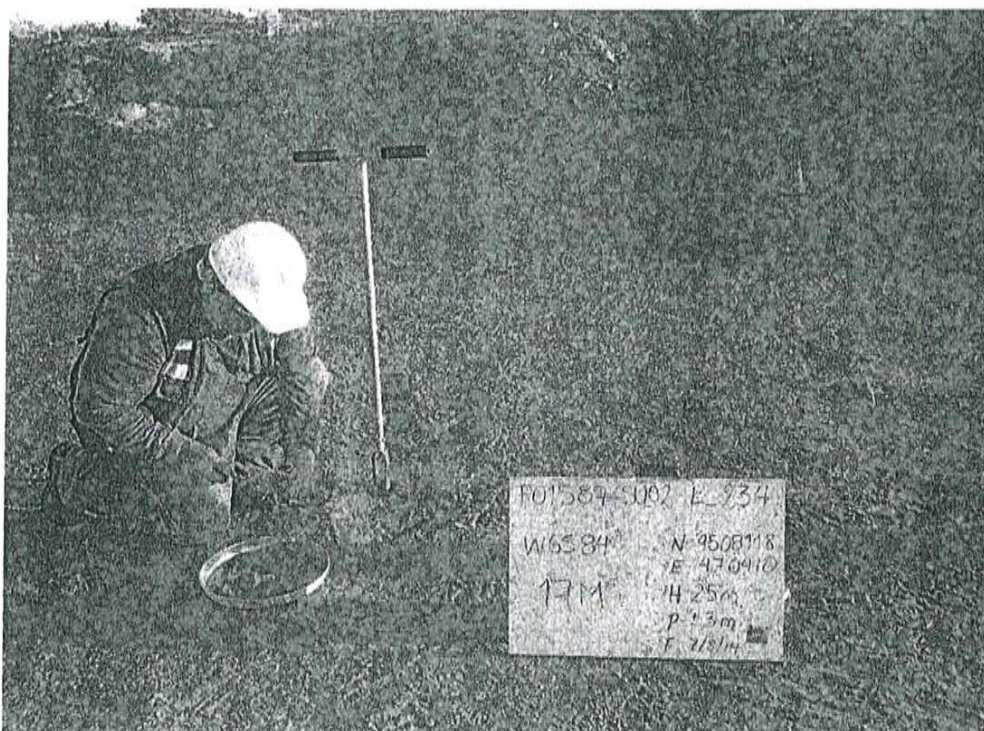
Fotografía N° 2. Toma de muestra de suelo en el punto F01587-SU02, ubicado a 2,5 m aproximadamente, al oeste del Pozo L_234.

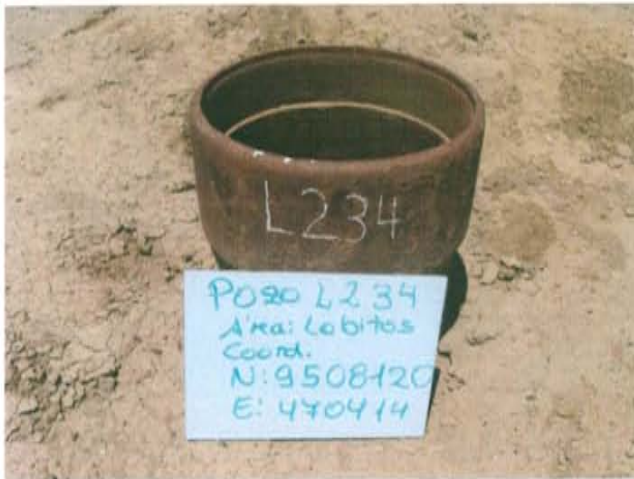
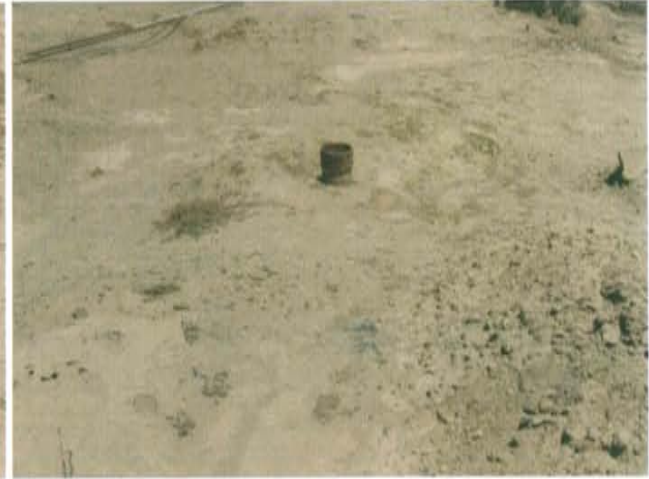
3. REGISTRO FOTOGRÁFICO

En la plataforma del pozo ATA L_234 se observó suelos impregnados con hidrocarburos a nivel de superficie, residuos de madera con hidrocarburos, no se observaron poblaciones cercanas, no existen vías de acceso hacia el pozo. Las especies vegetales identificadas fueron Algarrobo, Espino, Zapote, Gramíneas y otras.

Pozo mal abandonado
