**INFORME N° 155 - 2015-OEFA/DE-SDCA-CIPASH**

**ASUNTO :** Identificación de pasivo ambiental del subsector hidrocarburos con código de Ficha OEFA F02665, ubicado en el Lote VII/VI (ex Lote VI), en el distrito de Pariñas de la provincia Talara del departamento de Piura.

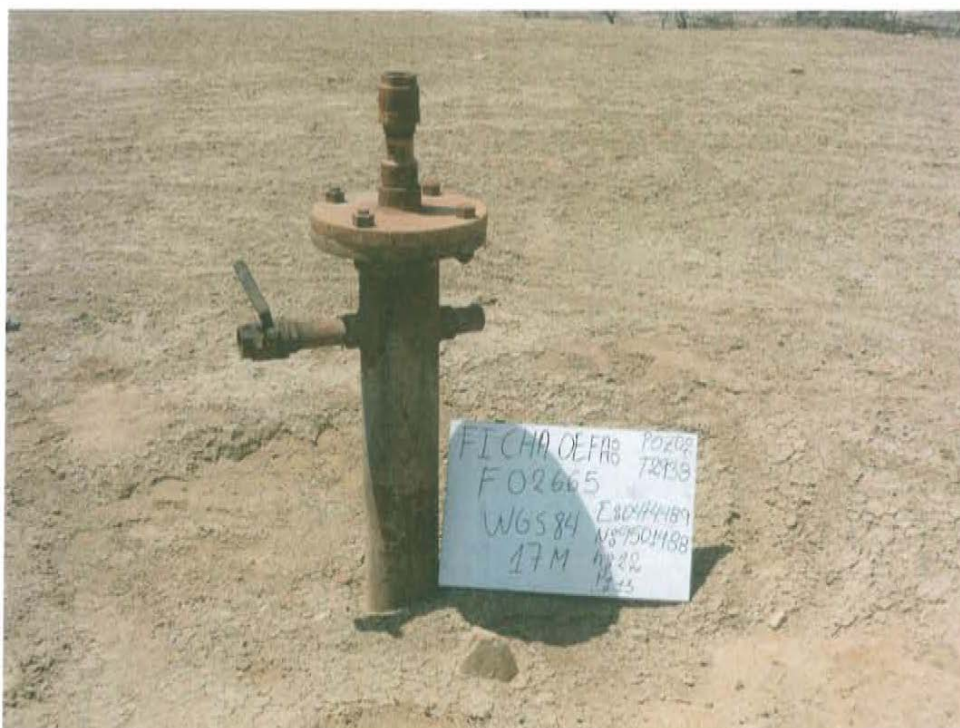
14. Durante la visita realizada por el OEFA, se ubicó pozo inactivo sobre un terreno habilitado tipo terraplén, el cual posee acceso vehicular directo. El cabezal del pozo, está compuesto por un brida, un tubo reducción y dos salidas laterales. Asimismo se observa que el pozo presenta dos válvulas de cierre en estado de corrosión por lo que no asegura su hermetismo, sin embargo no se percibió emisiones gaseosas provenientes del pozo,

ni se observó afloramiento de fluidos. Se visualizó la presencia de residuos de hidrocarburo en el suelo.

Fotografía N° 1. Pozo inactivo en terreno habilitado tipo terraplén, con acceso vehicular directo. El cabezal del pozo, está compuesto por un brida, un tubo reducción y dos salidas laterales, además de válvulas de cierre en estado de corrosión.

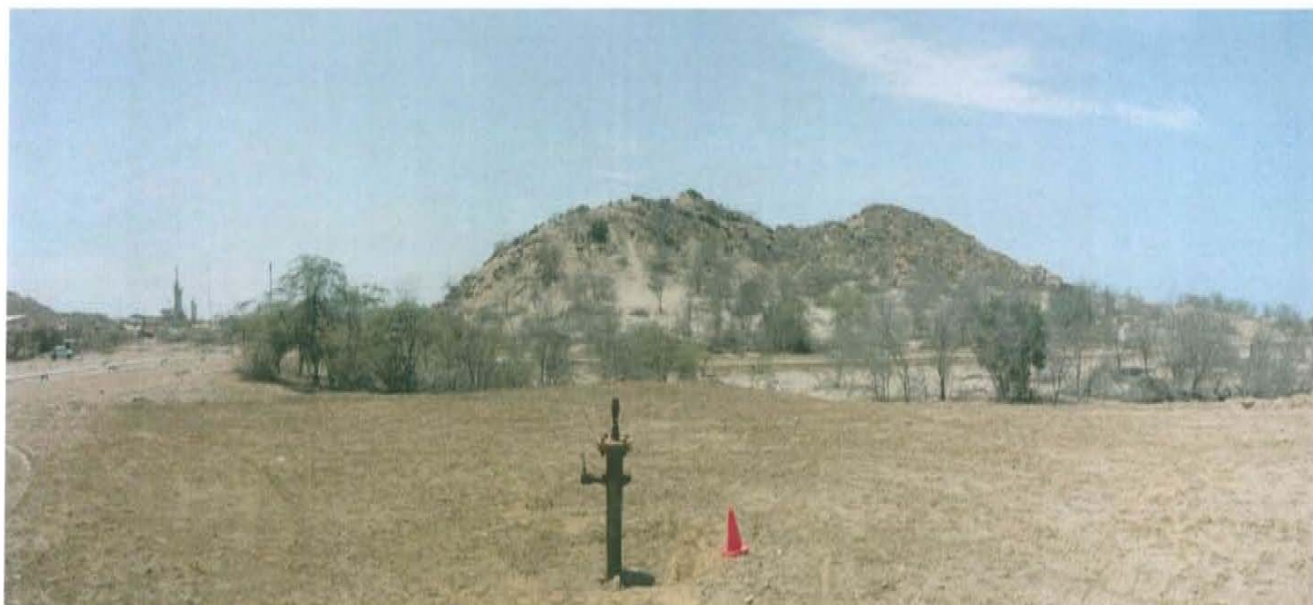
Fotografía N° 2. El área visitada se encuentra en paisaje de relieve plano o tablazo, con zonas de poca altura y cota promedio de 14 msnm; presenta lomas de pendientes inferiores a 2%.

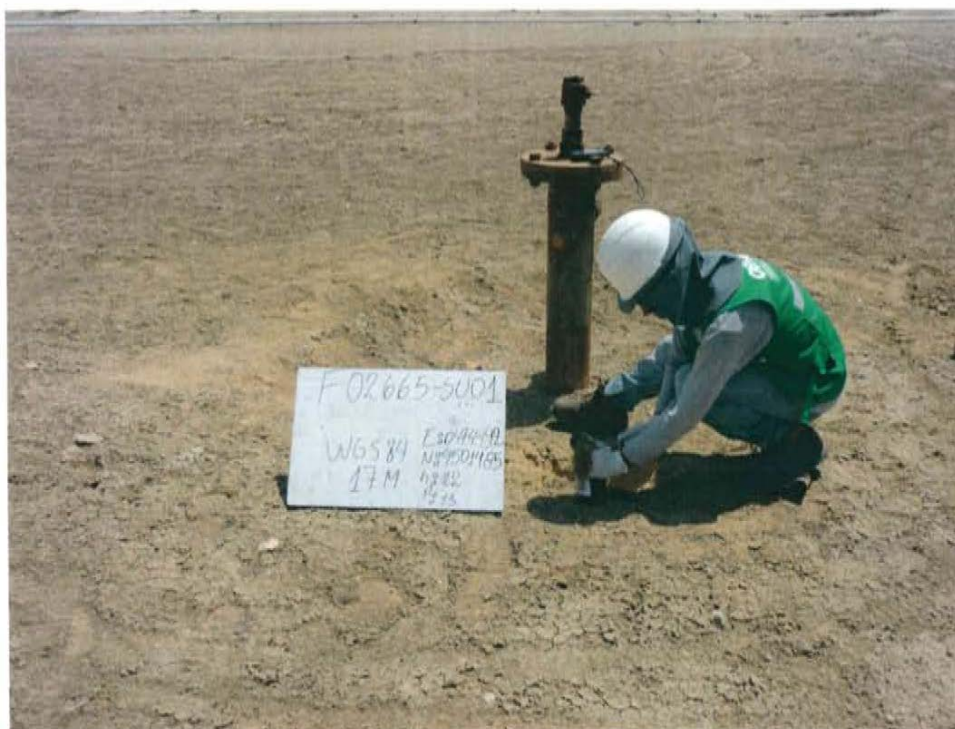
Fotografía N° 3. Muestra puntual de suelo tomada a 1 m en dirección Nor-Oeste del Pozo T2938.

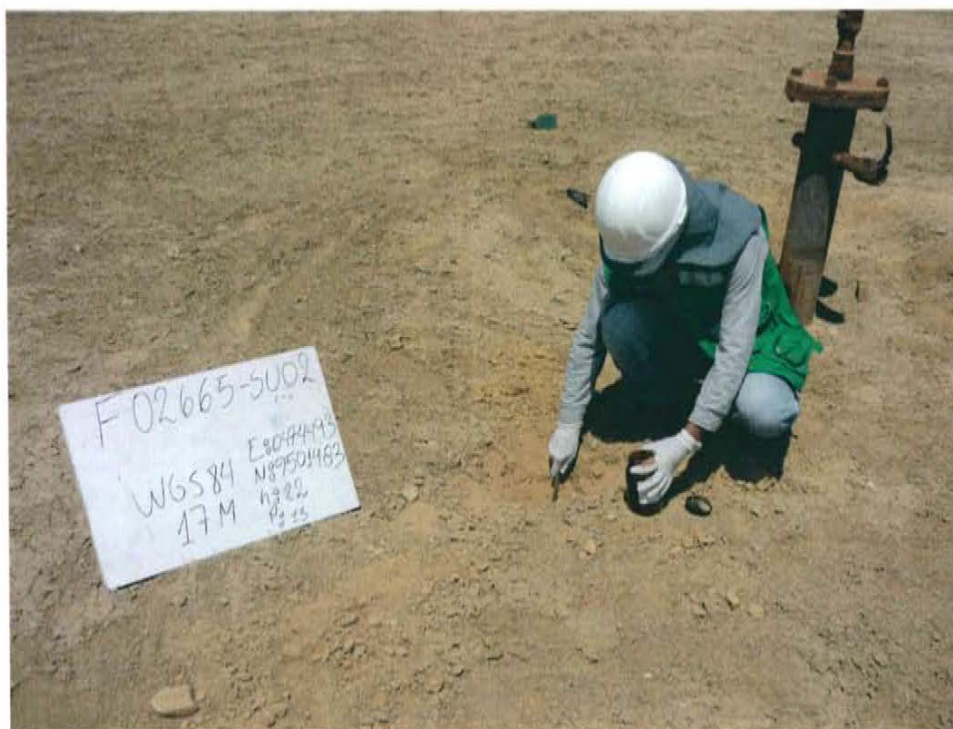
| Matriz | Código de muestra | Parámetros analizados | Resultado | Unidad | ECA o norma referencial | % que se encuentra por encima del ECA o norma referencial | Laboratorio | Número de Informe de ensayo de laboratorio |
|---|---|---|---|---|---|---|---|---|
| Suelo | F02665-SU02 | FH F2 (C <sub>10</sub> - C <sub>28</sub> ) | 1 695 | mg/kg | 1 200 | 41,25 % | ENVIROTEST S.A.C. | N°142981 |

Fotografía N° 4. Muestra puntual de suelo tomada a 2 m en dirección Sur-Este del Pozo T2938.

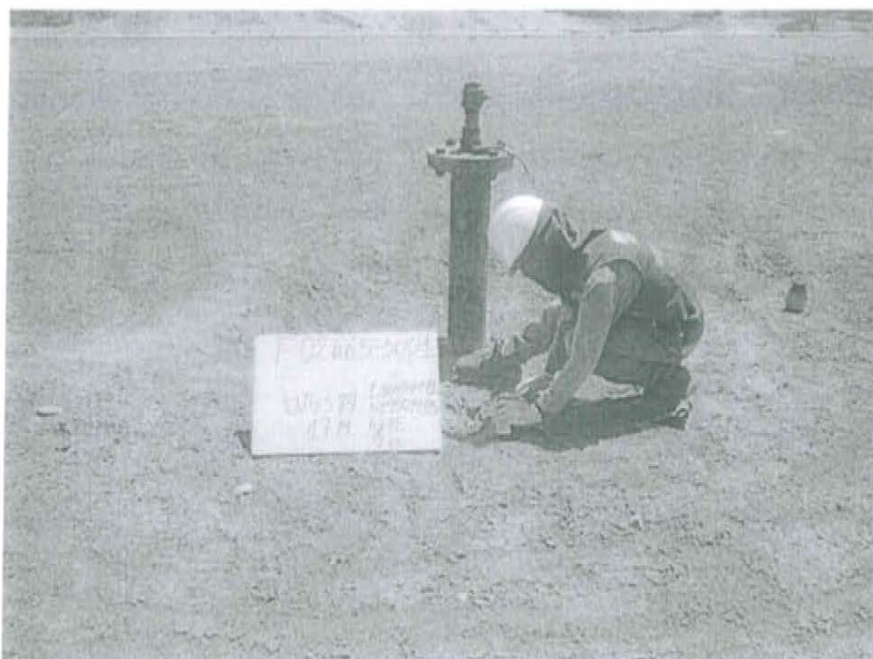
Fotografía N° 1. Toma de muestra de suelo en el punto F02665-SU01, ubicado a 1 m en dirección NO del Pozo T2938

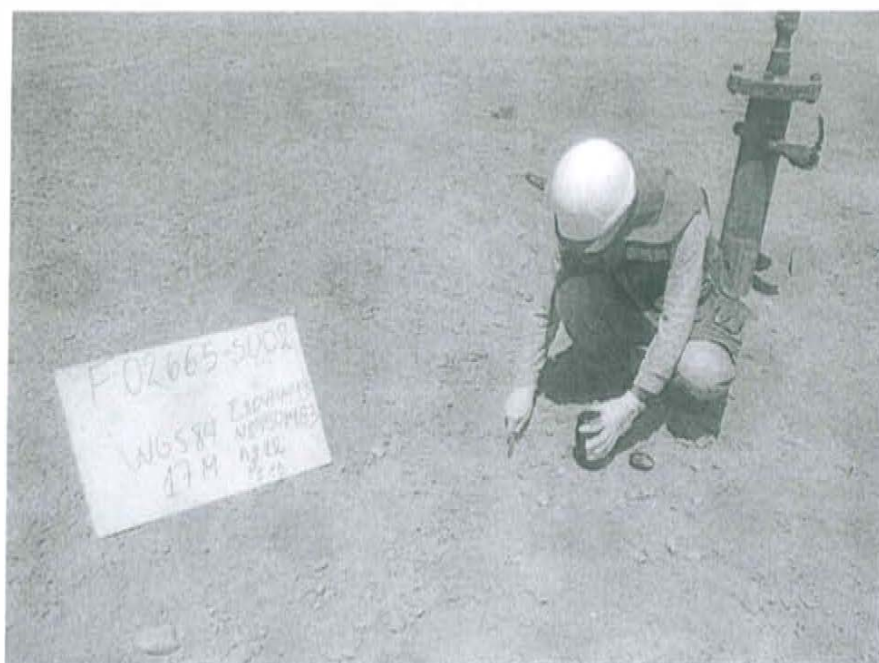
Fotografía N° 2. Toma de muestra de suelo en el punto F02665-SU02, ubicado a 2 m en dirección SE del Pozo T2938
