INFORME N° 235-2016-OEFA/DE-SDCA

Asunto : Informe del monitoreo de calidad ambiental de agua, sedimento y recursos hidrobiológicos realizado del 9 al 10 de setiembre de 2016 en el río Huari y afluentes, en los distritos de Chacapalca y Huay Huay, provincia de Yauli y departamento de Junín

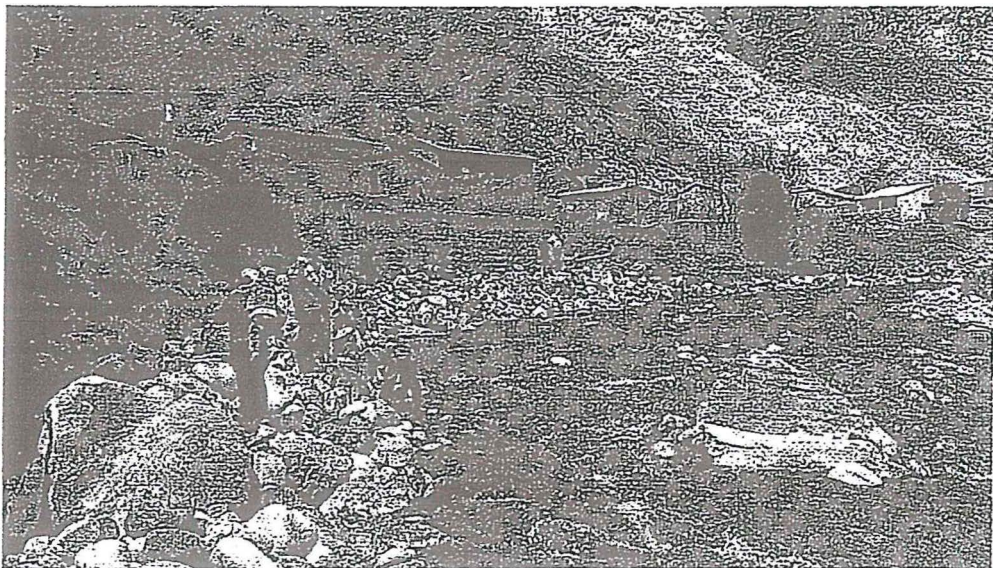
- c) Se constató la existencia de truchas muertas en el río Huari, haciendo un recorrido por orillas del río, desde el Puente de ingreso al Anexo Colpa hasta unos 500 metros aguas arriba, se observaron truchas muertas de distintos tamaños en número aproximado de 20. Ver fotos N° 02, 03, 04 y 05.

Foto N° 02: Recorrido por las orillas del río Huari a fin de verificar la existencia de truchas muertas

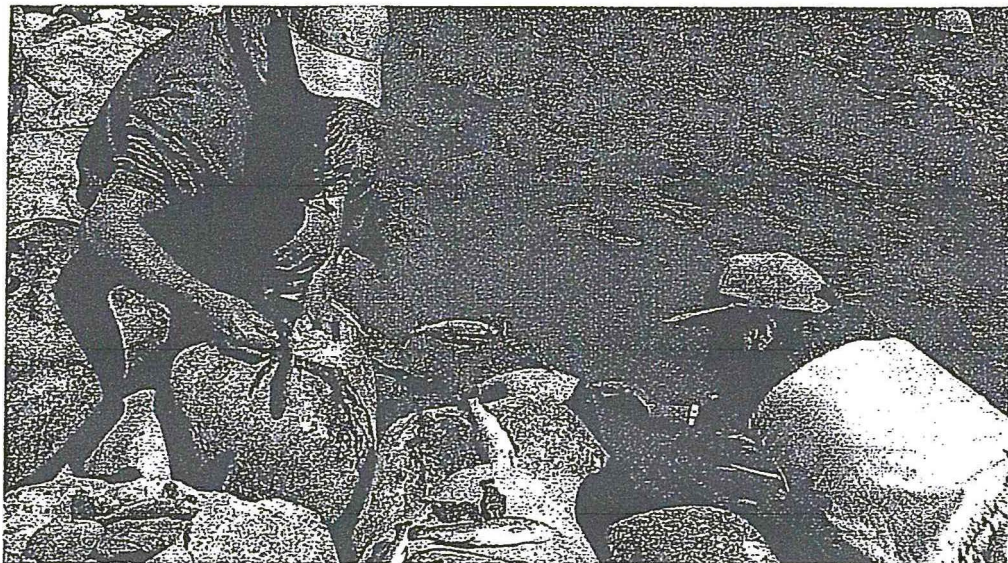
Foto N° 03: Vista de las truchas muertas en el rio Huari – Vista 2

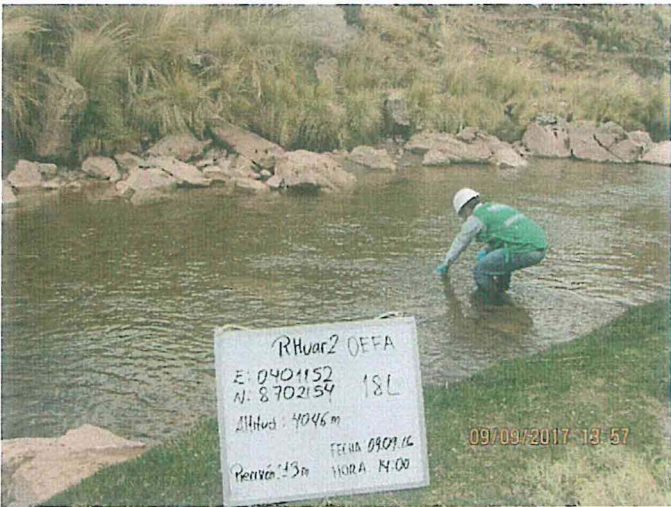
RHuar2					
Fecha y hora: 09/09/16 14:00 horas					
Este (m): 401 152					
Norte (m): 8 702 154					
Altitud (m.s.n.m.): 4046					
Coordenadas UTM - WGS84 Zona: 18 L	<p>Descripción: Río Suitucancha, aguas arriba del centro poblado Huay Huay (aproximadamente a 1,51 km) en dirección sur. En la fotografía se aprecia la colecta de la muestra de calidad de agua que fue destinada al laboratorio. Nótese también en las riberas el color rosado de las rocas.</p>				
Fotografía N° 6

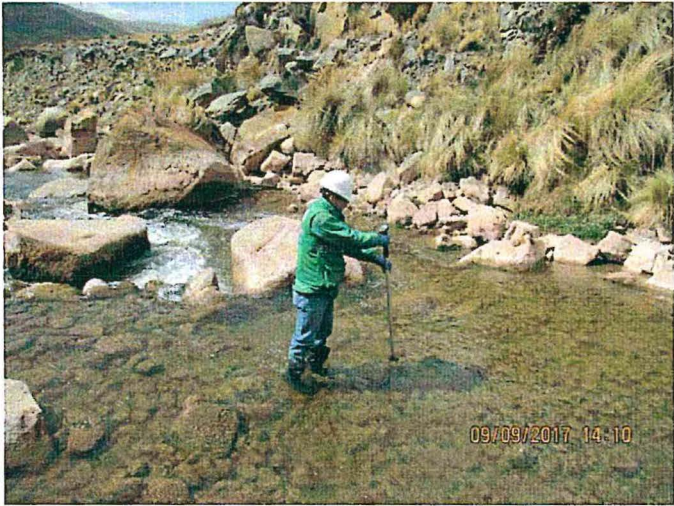
RHuar2					
Fecha y hora: 09/09/16 14:00 horas					
Este (m): 401 152					
Norte (m): 8 702 154					
Altitud (m.s.n.m.): 4046					
Coordenadas UTM - WGS84 Zona: 18 L	<p>Descripción: Río Suitucancha, aguas arriba del centro poblado Huay Huay (aproximadamente a 1,51 km) en dirección sur. En la fotografía se aprecia la medición del caudal por el método del correntómetro. Nótese también la abundancia de sustrato del tamaño de bloques y canto rodado.</p>				
Fotografía N° 8

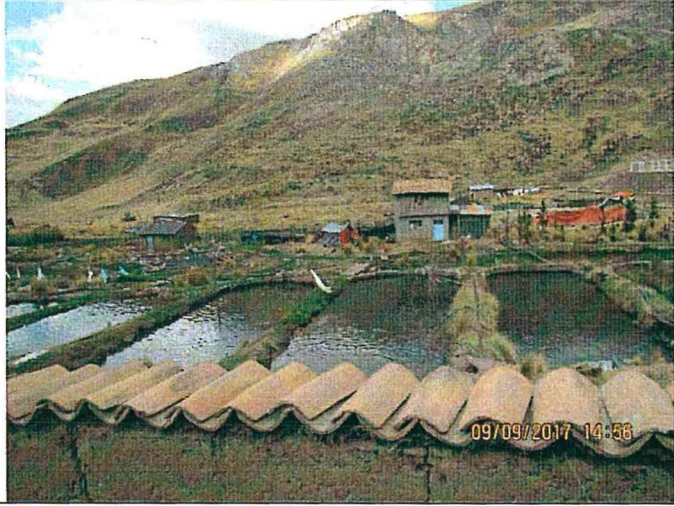
RHuar2					
Fecha y hora: 09/09/16 14:00 horas					
Este (m): 401 152					
Norte (m): 8 702 154					
Altitud (m.s.n.m.): 4046					
Coordenadas UTM - WGS84 Zona: 18 L	<p>Descripción: Río Suitucancha, aguas arriba del centro poblado Huay Huay (aproximadamente a 1 km) en dirección sur. En la fotografía se aprecian piscigranjas que fueron muy abundantes en ambas márgenes el río Suitucancha, aproximadamente desde 500 m aguas abajo del punto de monitoreo RHuar2 hasta aguas abajo del centro poblado Huay Huay.</p>

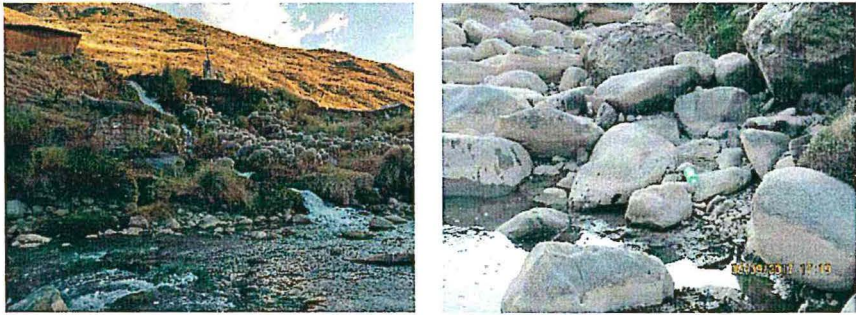
<p>Río Huari, aguas abajo del centro poblado Huay Huay (aproximadamente a 900 m). En el lado izquierdo se observa presencia de ganado ovino y una corriente de agua que llega al margen izquierdo del río desde una piscigranja ubicada aguas arriba; en el lado derecho se observa la presencia de una botella plástica que es uno de los tantos residuos sólidos observados en este tramo del río.</p>

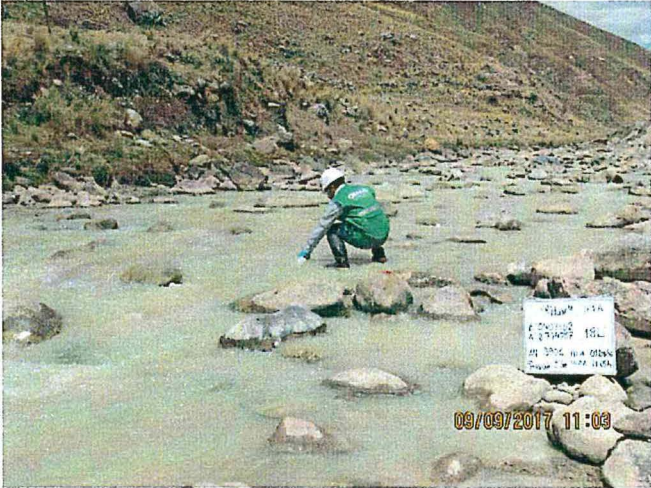
Fotografía N° 12					
RHuar4					
Fecha y hora:	09/09/16 11:05 horas				
Este (m):	403 502				
Norte (m):	8 704 757				
Altitud (m.s.n.m.):	3906				
Coordenadas UTM - WGS84 Zona:	18 L				
Descripción:

<p>Río Huari, aguas abajo de la planta de lavado de arena sílice (aproximadamente a 100 m). En la fotografía se aprecia la colecta de la muestra de calidad de agua que fue destinada al laboratorio. Nótese también el color blanquecino amarillento de las aguas producto de un vertimiento reciente de dicha planta.</p>

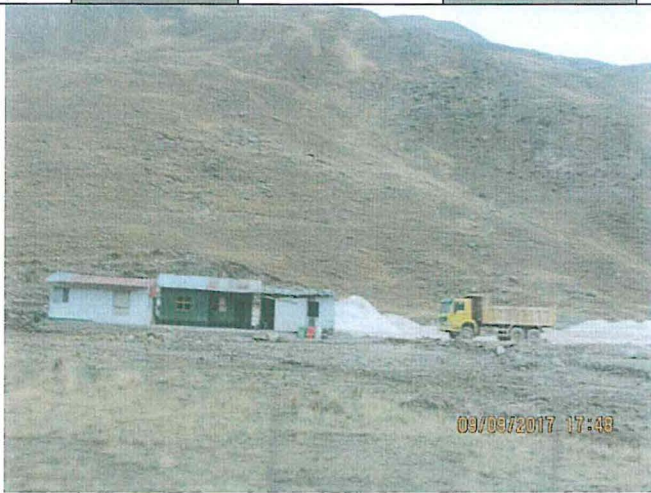
RHuar4					
Fecha y hora: 09/09/16 11:05 horas					
Este (m): 403 502					
Norte (m): 8 704 757					
Altitud (m.s.n.m.): 3906					
Coordenadas UTM - WGS84 Zona: 18 L					
Descripción:	Instalaciones de la planta de lavado de arena sílice , ubicada en el margen izquierdo del río Huari, aproximadamente a 100 m aguas arriba del punto RHuar4. En la fotografía se aprecia el mineral no metálico que es traído desde las canteras en volquetes. De acuerdo a información proporcionada por los lugareños, en este lugar se separaría la sílice de la arena por procesos físicos, la cual es utilizada en la industria de vidrio y pinturas.				
Fotografía N° 14

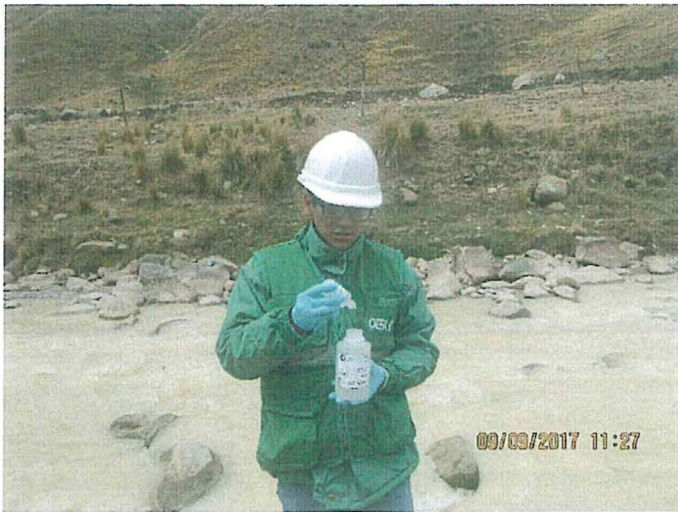
RHuar4					
Fecha y hora: 09/09/16 11:05 horas					
Este (m): 403 502					
Norte (m): 8 704 757					
Altitud (m.s.n.m.): 3906					
Coordenadas UTM - WGS84 Zona: 18 L

Descripción:	Río Huari , aguas abajo de la planta de lavado de arena sílice (aproximadamente a 100 m). En la fotografía se aprecia la preservación de la muestra de metales totales con ácido nítrico (HNO_3). Nótese también la gran concentración de partículas suspendidas que confieren una transparencia nula al cuerpo de agua.

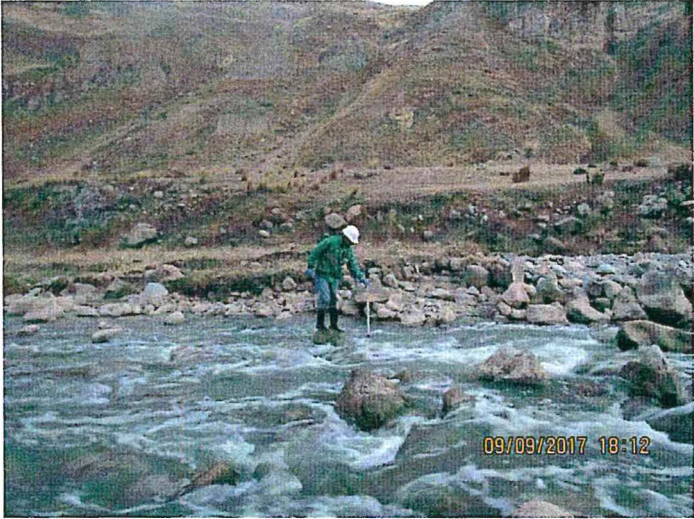
Descripción:	Río Huari, aguas abajo de los baños termales del anexo Colpa (aproximadamente a 100 m). En la fotografía se aprecia la medición del caudal por el método del correntómetro. Nótese también la margen derecha del río en toda su extensión.				
Fotografía N° 20					
RHuar6					
Fecha y hora:	10/09/2016 12:15 horas				
Este (m):	405 010				
Norte (m):	8 706 186				
Altitud (m.s.n.m.):	3850				
Coordenadas UTM - WGS84 Zona:	18 L

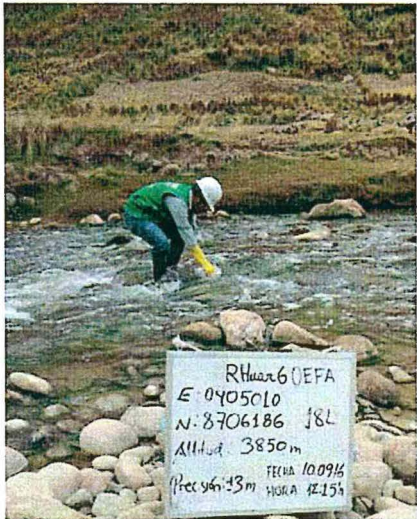
Descripción:	Río Huari, aguas abajo del puente de ingreso al anexo Colpa (aproximadamente a 540 m). En la fotografía se aprecia la colecta de la muestra de calidad de agua que fue destinada al laboratorio. Nótese también una parte de la margen derecha del río.

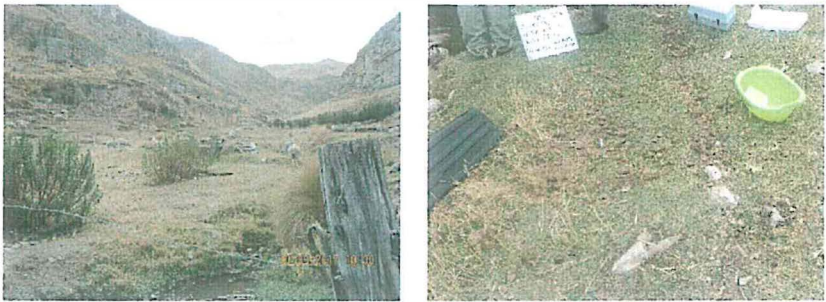
MAN1					
Fecha y hora: 10/09/2016 11:10 horas					
Este (m): 404 990					
Norte (m): 8 705 606					
Altitud (m.s.n.m.): 3974					
Coordenadas UTM - WGS84 Zona: 18 L					
Descripción:	Quebrada sin nombre , aproximadamente a 30 m aguas arriba del local comunal del anexo Colpa y 5 m aguas abajo de las piscigranjas de dicha comunidad. En el lado izquierdo, se observa presencia de ganado ovino en la margen derecha de la quebrada; en el lado derecho se observan sus excretas.

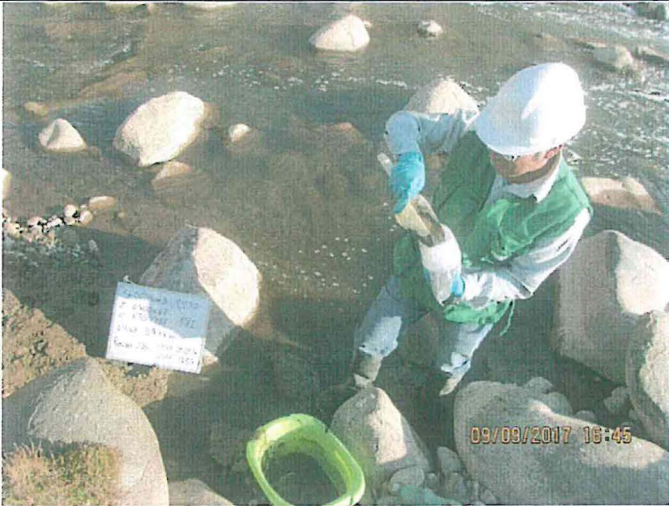
Districtos:	Chacapalca y Huay Huay	Provincia:	Yauli	Departamento:	Junín
Fotografía N° 28 SED-RHuar3

Fecha y hora: 09/09/16 16:50 horas					
Este (m): 402 667					
Norte (m): 8 704 487					
Altitud (m.s.n.m.): 3934					
Coordenadas UTM - WGS84 Zona: 18 L					
Descripción:	Río Huari , aguas abajo del centro poblado Huay Huay (aproximadamente a 900 m). En la fotografía se aprecia la colecta de la muestra de sedimento que fue destinada para su análisis en laboratorio. Nótese el color negro del sedimento, asociado a un gran contenido de materia orgánica en estado de descomposición identificado por su olor característico.				
Fotografía N° 29 SED-RHuar4

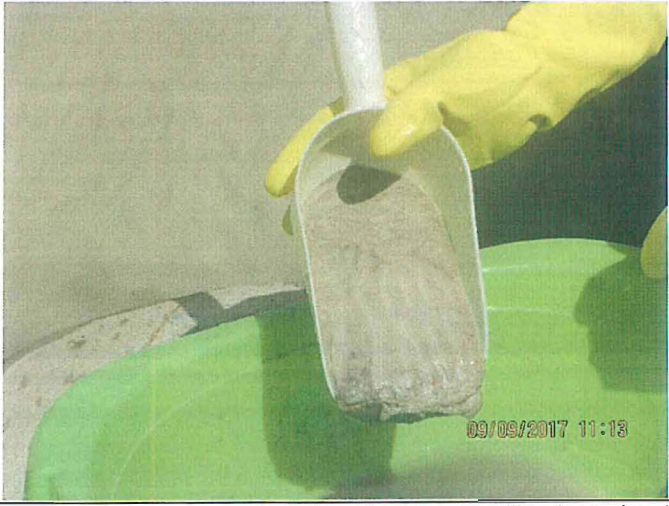
Fecha y hora: 09/09/16 11:05 horas					
Este (m): 403 502					
Norte (m): 8 704 757					
Altitud (m.s.n.m.): 3906					
Coordenadas UTM - WGS84 Zona: 18 L					
Descripción:	Río Huari , aguas abajo de la planta de lavado de arena sílice (aproximadamente a 100 m). En la fotografía se aprecia la colecta de la muestra de sedimento que fue destinada para su análisis en laboratorio. Nótese que el sedimento es predominantemente arenoso, siendo muy notoria la arena blanca de la planta de lavado de arena sílice.

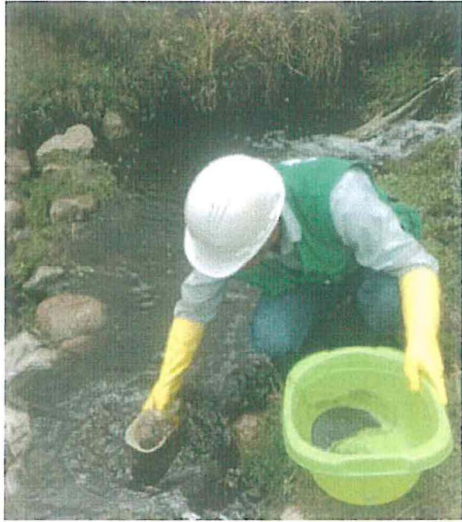
SED-MAN1					
Fecha y hora: 10/09/16 18:10 horas					
Este (m): 404 990					
Norte (m): 8 705 606					
Altitud (m.s.n.m.): 3974					
Coordenadas UTM - WGS84 Zona: 18 L					
Descripción:	Quebrada sin nombre , aproximadamente a 30 m aguas arriba del local comunal del anexo Colpa y 5 m aguas abajo de las piscigranjas de dicha comunidad. En la fotografía se aprecia la colecta de la muestra de sedimento que fue destinada para su análisis en laboratorio. Nótese también el color negro del sedimento, el cual presentó olor producto del elevado contenido de materia orgánica en descomposición.

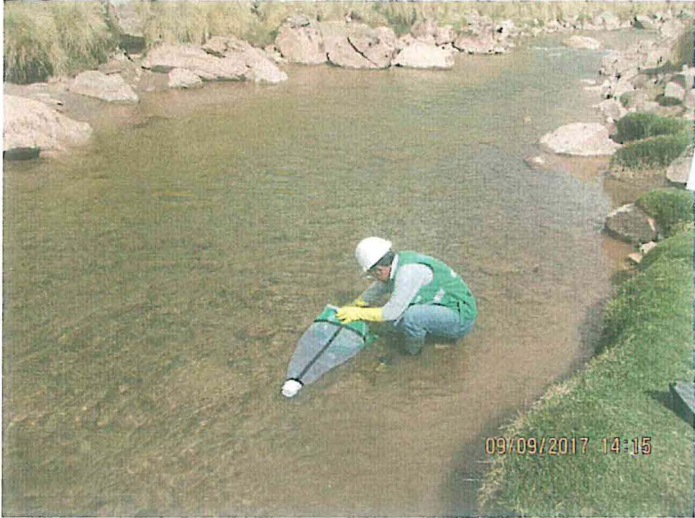
RHuar2 o SED-RHuar2					
Fecha y hora: 09/09/16 12:30 horas					
Este (m): 401 152					
Norte (m): 8 702 154					
Altitud (m.s.n.m.): 4046					
Coordenadas UTM - WGS84 Zona: 18 L					
Descripción:	Río Suitucancha, aguas arriba del centro poblado Huay Huay (aproximadamente a 1,51 km) en dirección sur. En la fotografía se aprecia el muestreo de macroinvertebrados bentónicos con red Surber.				
Fotografía N° 36

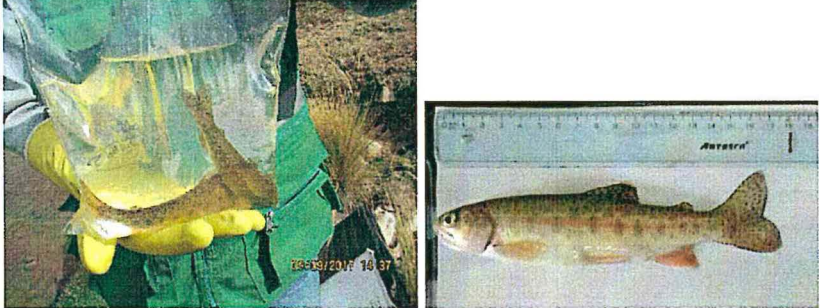
Fecha y hora: 09/09/16 12:30 horas					
Este (m): 401 152					
Norte (m): 8 702 154					
Altitud (m.s.n.m.): 4046					
Coordenadas UTM - WGS84 Zona: 18 L					
Descripción:	Río Suitucancha, aguas arriba del centro poblado Huay Huay (aproximadamente a 1,51 km) en dirección sur. En las fotografías se aprecian los ejemplares colectados y la medición de la longitud total de uno de ellos.				
Fotografía N° 38 RHuar3 o SED-RHuar3

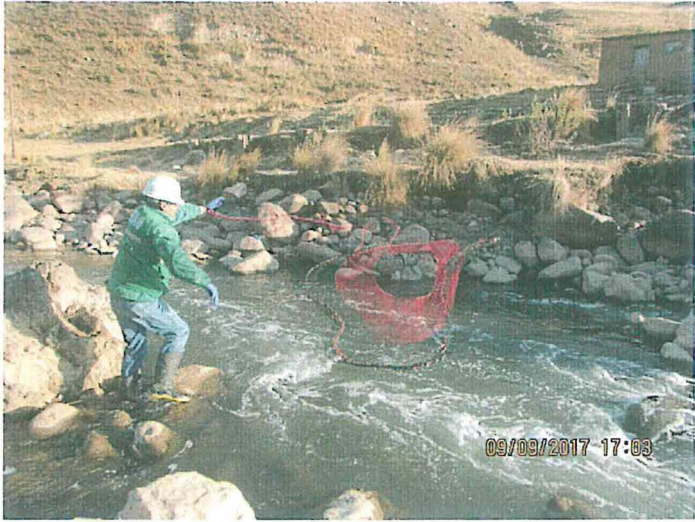
RHuar3 o SED-RHuar3					
Fecha y hora: 09/09/16 17:00 horas					
Este (m): 402 667					
Norte (m): 8 704 487					
Altitud (m.s.n.m.): 3934					
Coordenadas UTM - WGS84 Zona: 18 L					
Descripción:	Río Huari, aguas abajo del centro poblado Huay Huay (aproximadamente a 900 m). En la fotografía se aprecia el muestreo de peces con red de lance o atarraya.				
Fotografía N° 40

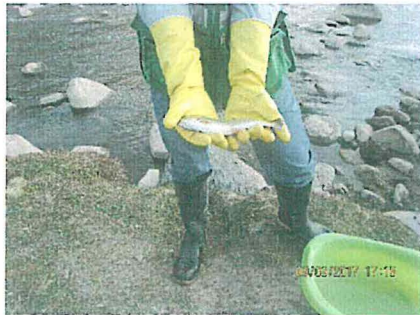
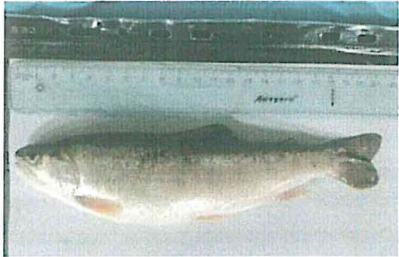
RHuar3 o SED-RHuar3					
Fecha y hora: 09/09/16 17:00 horas					
Este (m): 402 667					
Norte (m): 8 704 487					
Altitud (m.s.n.m.): 3934					
Coordenadas UTM - WGS84 Zona: 18 L

Descripción:	Río Huari, aguas abajo del centro poblado Huay Huay (aproximadamente a 900 m). En las fotografías se aprecian el ejemplar colectado de trucha arcoiris, <i>Oncorhynchus mykiss</i> , y la medición de su longitud total.
