**INFORME N° 76 - 2015-OEFA/DE-SDCA-CIPASH**

**ASUNTO** : Identificación de pasivo ambiental del subsector hidrocarburos  
con código de Ficha OEFA F02040, ubicado en el Lote VII/VI (ex  
Lote VII), en el distrito de La Brea de la provincia Talara del  
departamento de Piura.

1. El presente informe tiene por objeto comunicar que el pozo mal abandonado (con código PERUPETRO T2889) y el suelo contaminado circundante a él, constituyen un pasivo ambiental de subsector hidrocarburos, identificado con código de Ficha OEFA F02040. Este pasivo ambiental se encuentra ubicado en el distrito de La Brea de la provincia Talara del departamento de Piura, el cual fue verificado en campo el 13 de setiembre 2014.

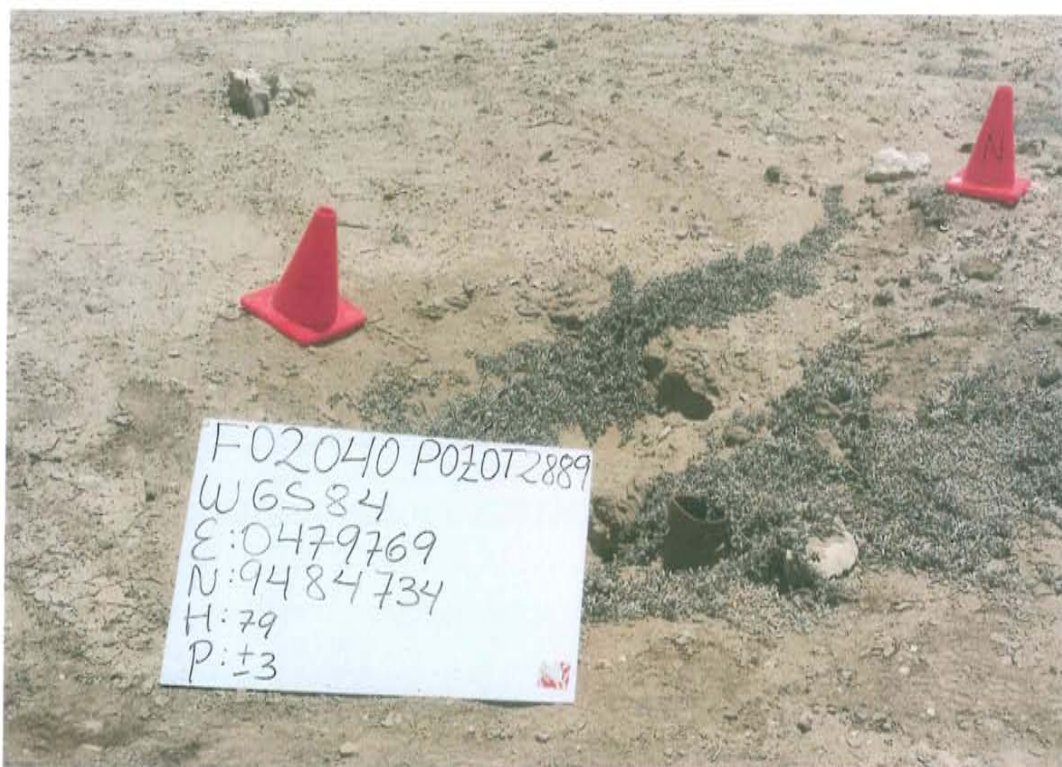
14. Durante la evaluación in situ realizada el 13 de setiembre de 2014 por el OEFA se observó un pozo petrolero inactivo que no cuenta con terraplén habilitado ni con acceso vehicular directo hasta el pozo. Se ubicó el casing en el interior de un hundimiento del terreno de aproximadamente 0,4 m de profundidad. El casing de superficie de 4 plg de

diámetro sobresalía una altura aproximada de 0,14 m sobre el nivel de la superficie del suelo, este se encontraba sin cabezal ni válvula u otro accesorio que asegure su hermetismo, además se observaron herbáceas en la base del mismo. No se observó afloramiento superficial de fluidos ni se percibieron emisiones gaseosas provenientes del pozo. En los alrededores del pozo se ubicaron restos de madera de diferentes tamaños (ver anexos 1, 2 y 3).

Fotografía N° 1. Pozo inactivo con código PERUPETRO T2889 donde se observa un casing cortado y corroído sobresaliendo una altura aproximada de 0,14 m sobre el nivel del suelo.

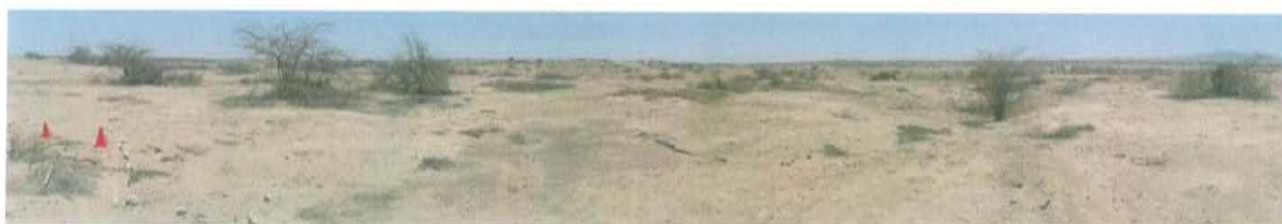
Fotografía N° 2. Vista de los alrededores del Pozo T2889 donde se observa la presencia de restos de madera, así como la presencia de vegetación herbácea y arbustiva.

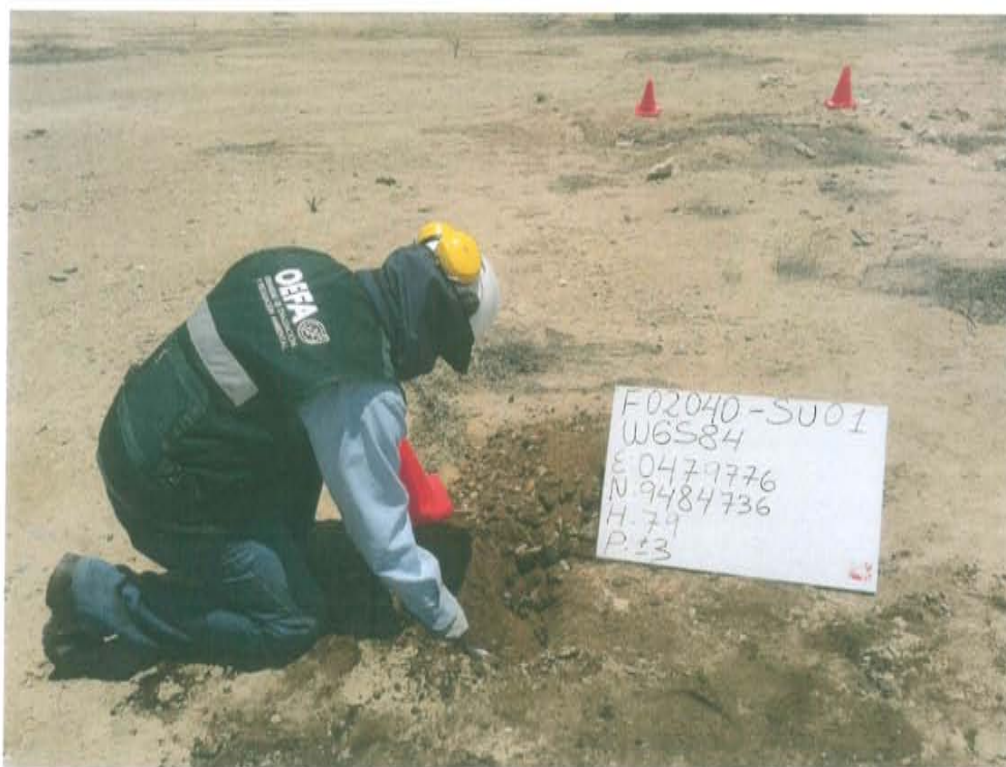
| Matriz | Código del punto de muestreo | Parámetros analizados | Descripción | WGS 84 ZONA 17M | |
|---|---|---|---|---|---|
| Suelo | F02040-SU01 | FH F1(C6-C10)*<br>FH F2(C10-C28)<br>FH F3(C28-C40) | Muestra puntual a 4,5 m al este del pozo, suelo arenoso gravoso. La profundidad de toma de muestra 0,35 m - 0,4 m de la superficie del suelo. | 479776 | 9484736 |

| Matriz | Código de muestra | Parámetros analizados | Resultado | Unidad | ECA o norma referencial | Porcentaje (%) que se encuentra por encima del ECA o norma referencial | Laboratorio | Número de informe de ensayo de laboratorio |
|---|---|---|---|---|---|---|---|---|
| Suelo | F02040-SU01 | FH F3(C28-C40) | 17 676 | mg/kg | 3 000 | 489,20 % | AGQ Perú SAC | S-14/27453 |

Fotografía N° 3. Toma de muestra de suelo en el punto F02040-SU01, ubicado a 4,5 m aproximadamente del Pozo T2889.

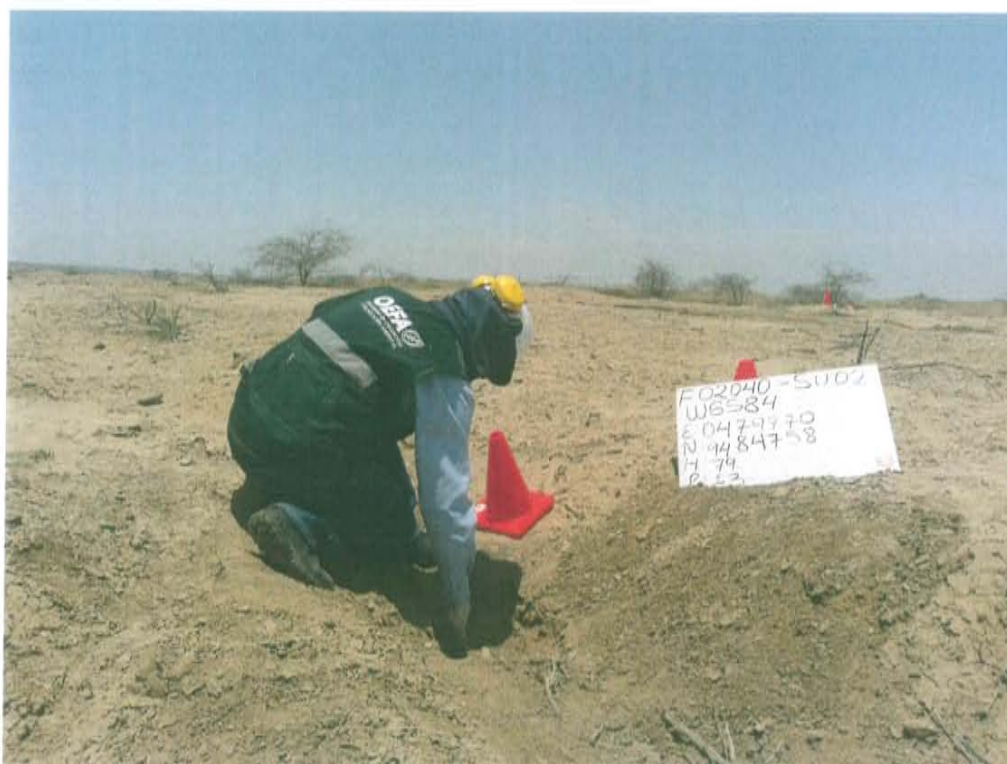
| Matriz | Código del punto de muestreo | Parámetros analizados | Descripción | WGS 84 ZONA 17M | |
|---|---|---|---|---|---|
| Suelo | F02040-SU02 | FH F1(C6-C10)*<br>FH F2(C10-C28)<br>FH F3(C28-C40) | Muestra puntual a 15 m al noreste del pozo, suelo gravoso. La Profundidad de toma de muestra 0,5 m - 0,55 m de la superficie del suelo. | 479770 | 9484758 |

Fotografía N° 4. Toma de muestra de suelo en el punto F02040-SU02, ubicado a 15 m aproximadamente del Pozo T2889.

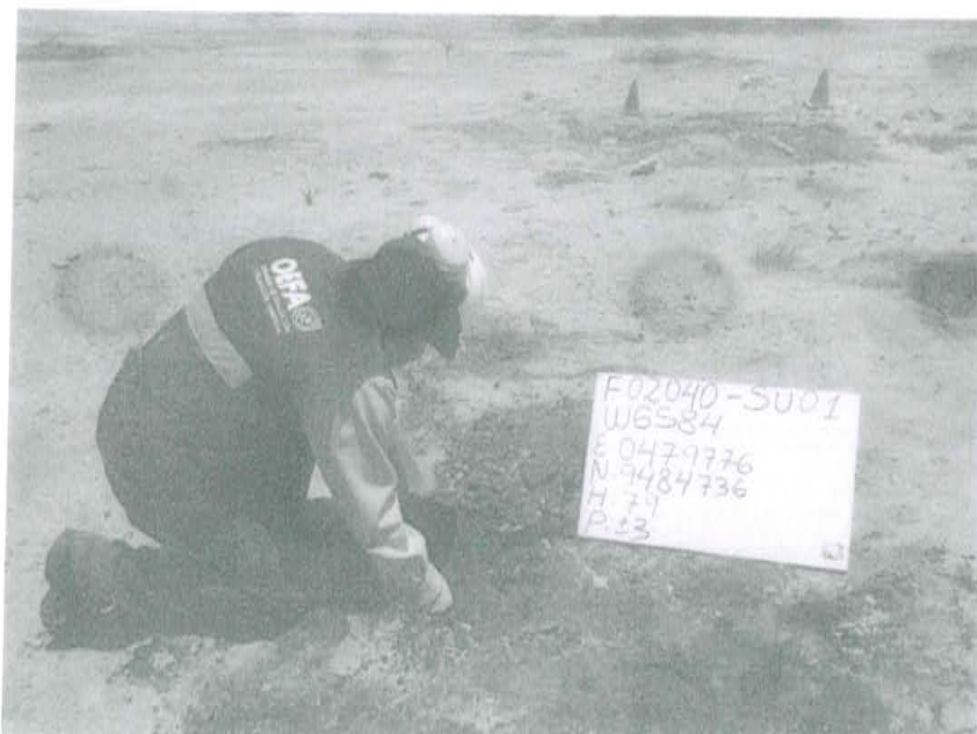
Fotografía N° 1. Toma de muestra de suelo en el punto F02040-SU01, ubicado a 4,5 m aproximadamente del Pozo T2889.

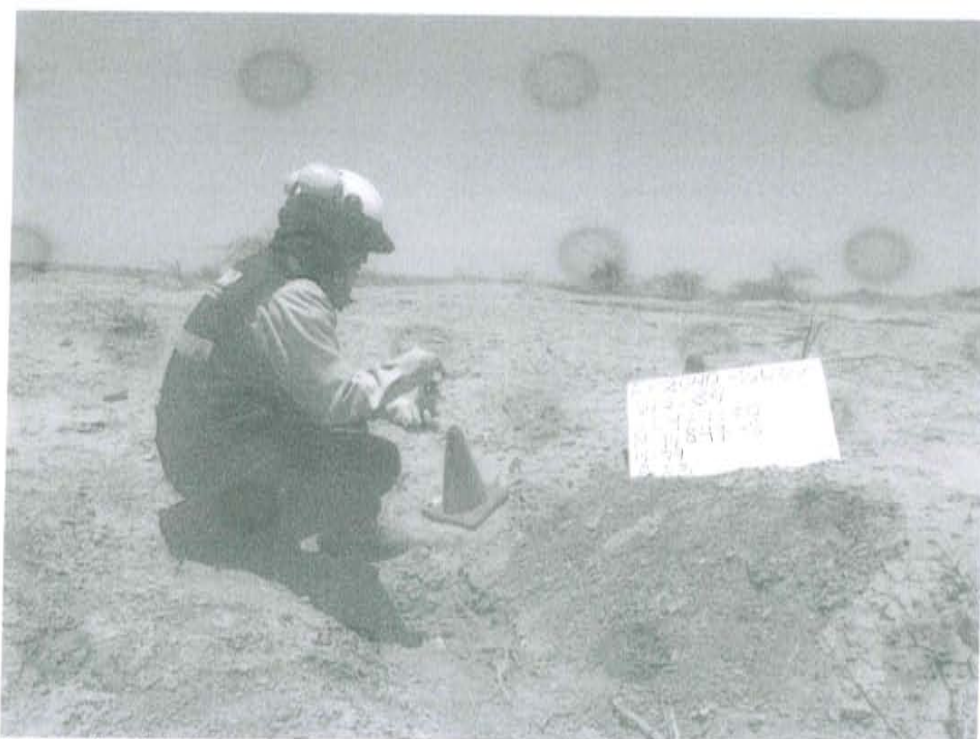
Fotografía N° 2. Toma de muestra de suelo en el punto F02040-SU02, ubicado a 15 m aproximadamente del Pozo T2889.

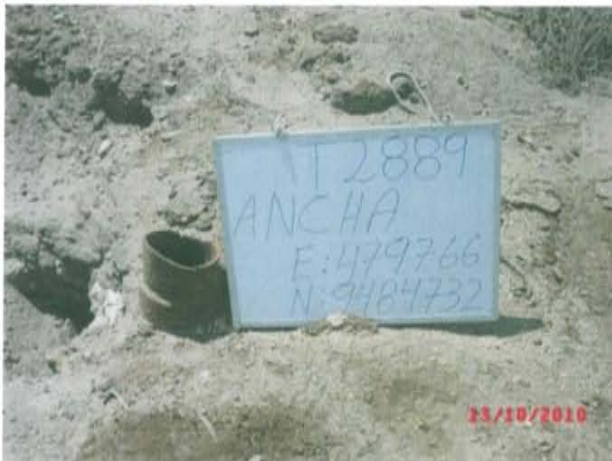
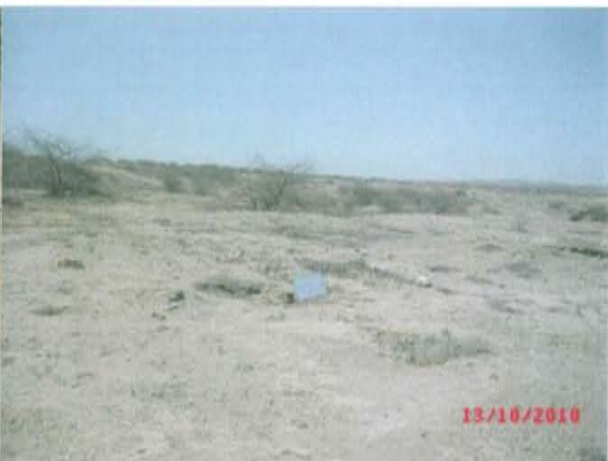
| El pozo ATA T2889 se encuentra sin cabezal y casing descubierto sobre nivel de superficie. El pozo no tiene acceso ni plataforma. En superficie se visualiza suelo impregnado con hidrocarburos, restos de madera y trozos de cemento. | | |
| Pozo mal abandonado | | |
