**INFORME N° 73 - 2015-OEFA/DE-SDCA-CIPASH**

**ASUNTO** : Identificación de pasivo ambiental del subsector hidrocarburos  
con código de Ficha OEFA F02047, ubicado en el Lote VII/VI (ex  
Lote VII), en el distrito de La Brea de la provincia Talara del  
departamento de Piura.

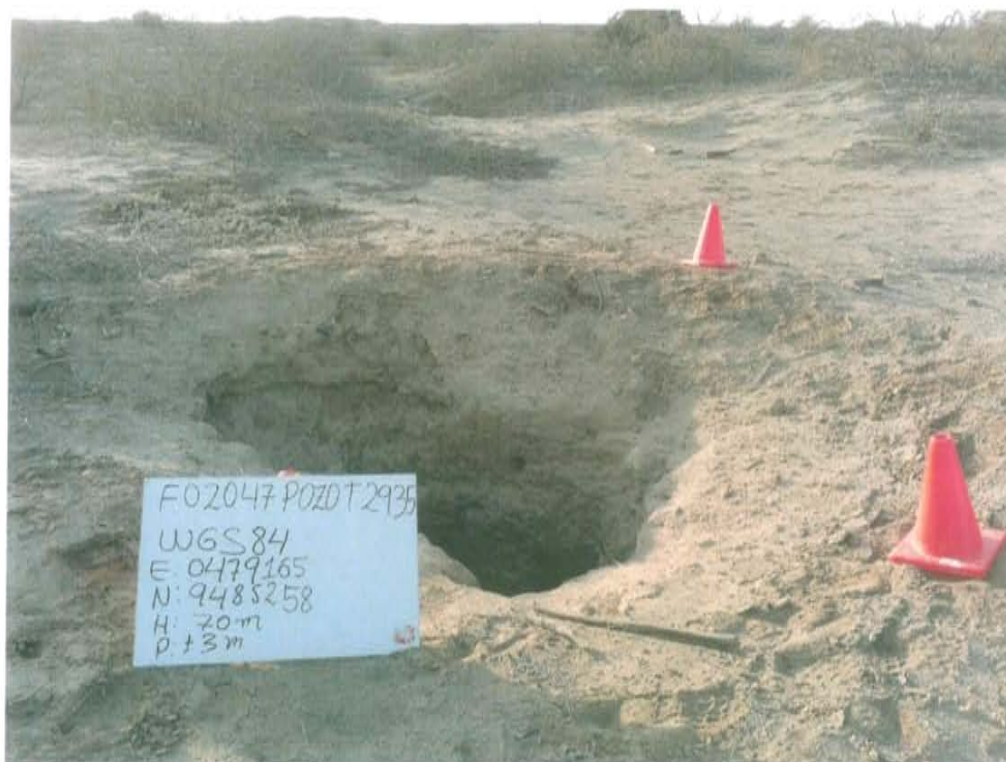
Fotografía N° 1. Pozo inactivo con código PERUPETRO T2935 ubicado en el interior de un hoyo de forma irregular de aproximadamente 2,5 m de profundidad.

aproximada de 1,5 m<sup>2</sup> que posiblemente corresponda a restos de la cantina destruida del pozo. Se observó un casing de superficie en el fondo del hoyo, el cual se encuentra cortado al ras del suelo, sin válvula ni cabezal u otro accesorio que asegure su hermetismo. No se observó afloramiento superficial de fluidos ni se percibieron emisiones gaseosas provenientes del pozo, sin embargo en los alrededores del pozo se encontró suelo acumulado y con fuerte olor a hidrocarburo, así como restos de madera dispersos (ver anexos 1, 2 y 3).

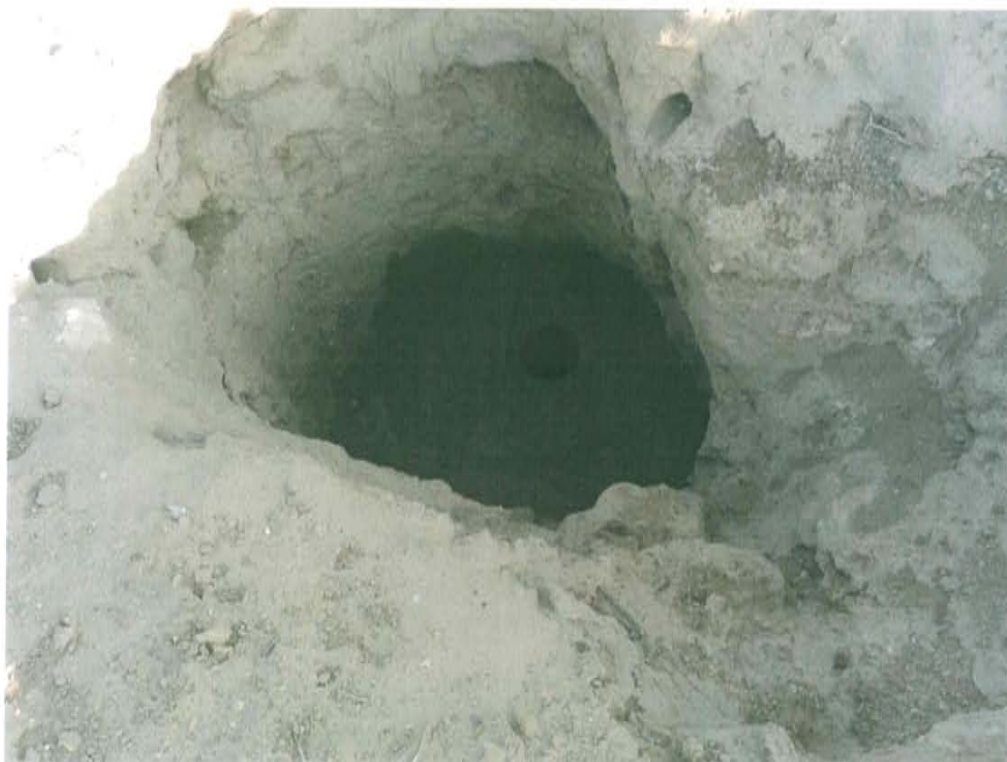
Fotografía N° 2. Vista del interior del hoyo donde se encuentra el Pozo T2935, se observa casing cortado y corroído a nivel del fondo del hoyo.

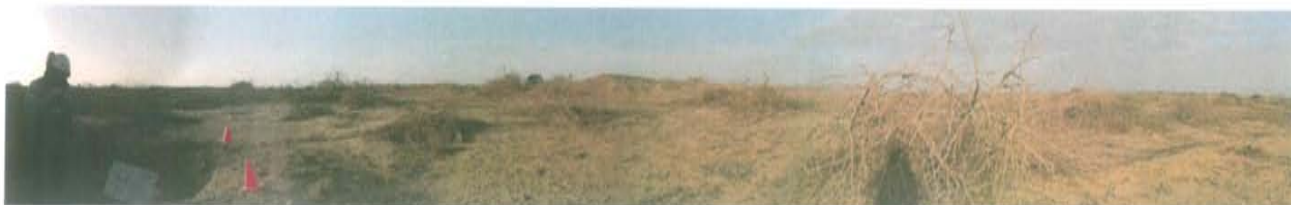
Fotografía N° 3. Vista de los alrededores del pozo T2935 donde se observa la presencia de vegetación arbustiva y herbácea.

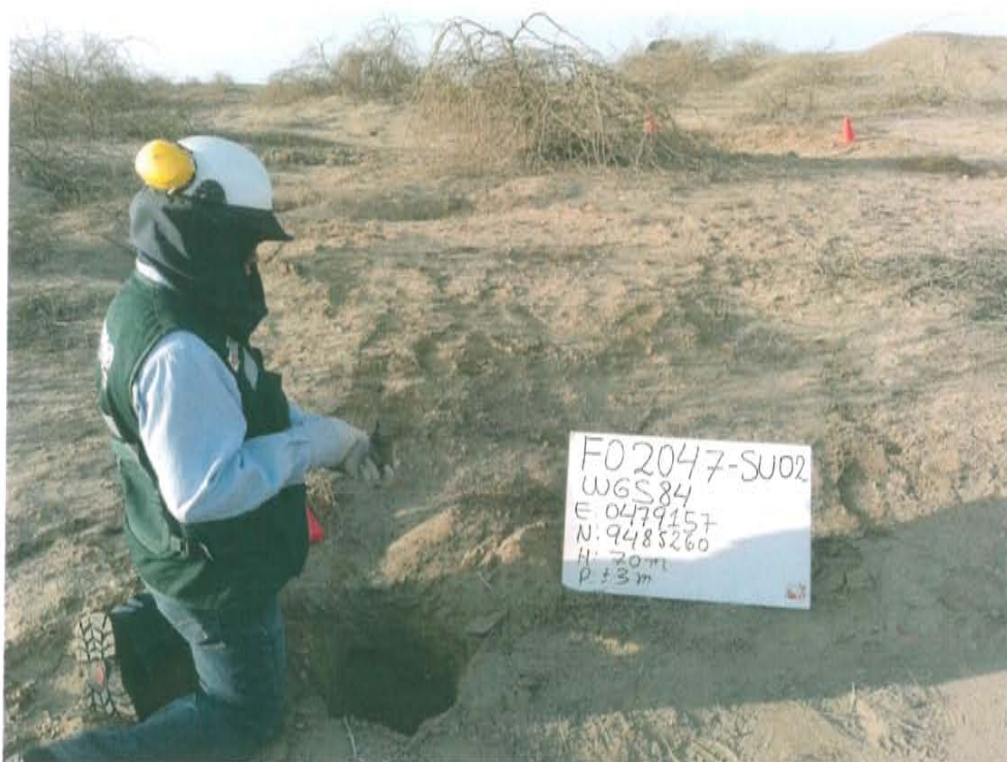
Fotografía N° 4. Toma de muestra de suelo en el punto F02047-SU02, ubicado a 7 m aproximadamente del Pozo T2935.

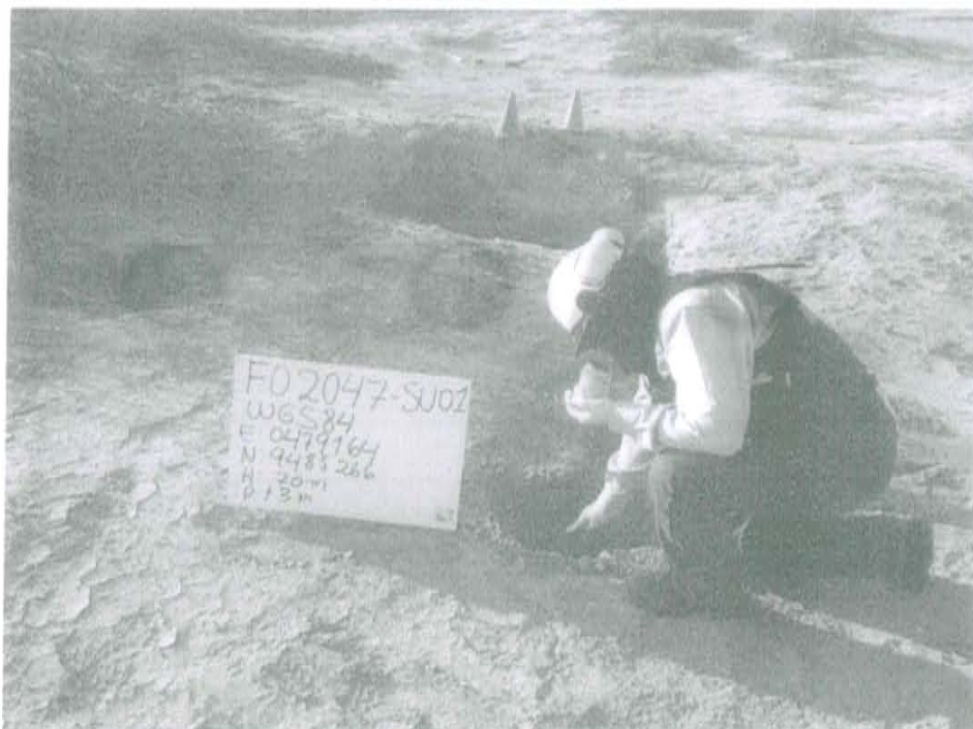
Fotografía N° 1. Toma de muestra de suelo en el punto F02047-SU01, ubicado a 3 m aproximadamente del Pozo T2935.

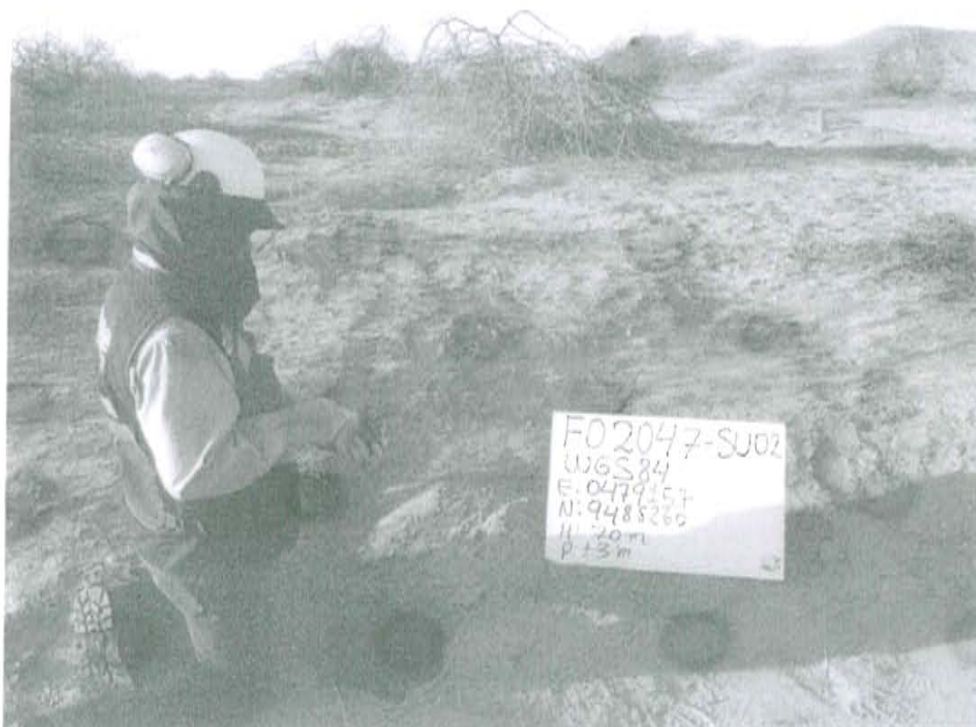
Fotografía N° 2. Toma de muestra de suelo en el punto F02047-SU02, ubicado a 7 m aproximadamente del Pozo T2935.

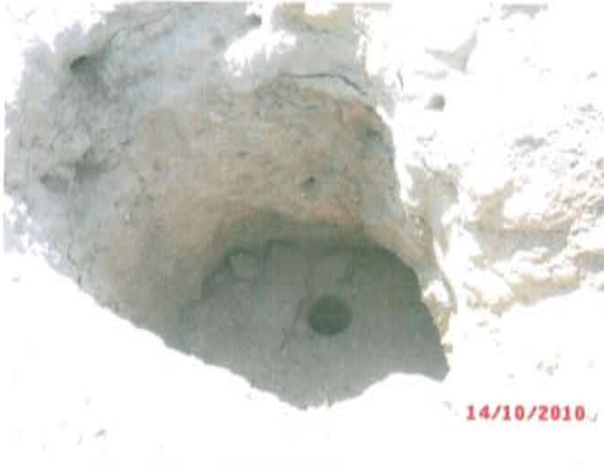
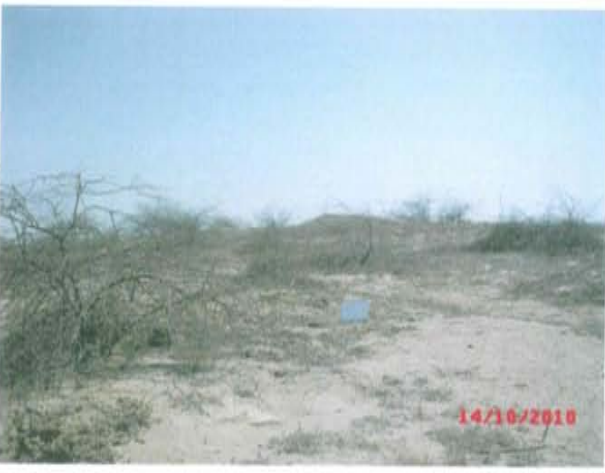
| El pozo ATA T2935 se encuentra sin cabezal y casing a nivel de fondo de excavación. El pozo no tiene acceso ni plataforma. En superficie se visualiza suelo impregnado con hidrocarburos y restos de madera. | | |
| Pozo mal abandonado | | |
