**INFORME N° 1405 - 2015-OEFA/DE-SDCA-CIPASH**

Asunto : Identificación de pasivo ambiental del subsector hidrocarburos con código de Ficha OEFA F02964, ubicado en el Lote VII/VI (ex Lote VI), en el distrito de Lobitos de la provincia Talara del departamento de Piura.

Tipo de informe : Informe de Identificación del Pasivo Ambiental del Subsector Hidrocarburos

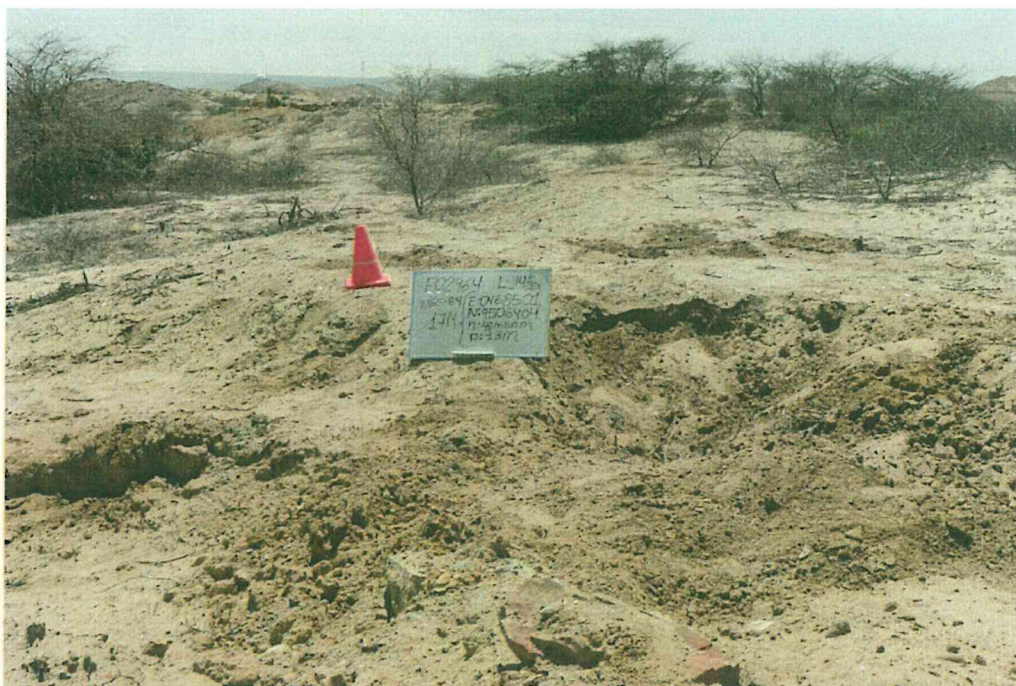
14. Durante la inspección *in situ* realizada por el OEFA el 17 de abril de 2015, para la ubicación del pozo petrolero, se realizó un recorrido exploratorio y búsqueda con apoyo de un equipo detector de metales, para lo cual se tomó como referencia la coordenada proporcionada por el OSINERGMIN, esta actividad de búsqueda fue complementada con excavaciones realizadas a diferentes profundidades, sin poder hallar la estructura del pozo materia del presente informe.

**Fotografía N° 1.** Se observa la coordenada georeferenciada donde no se localizó la estructura del pozo.

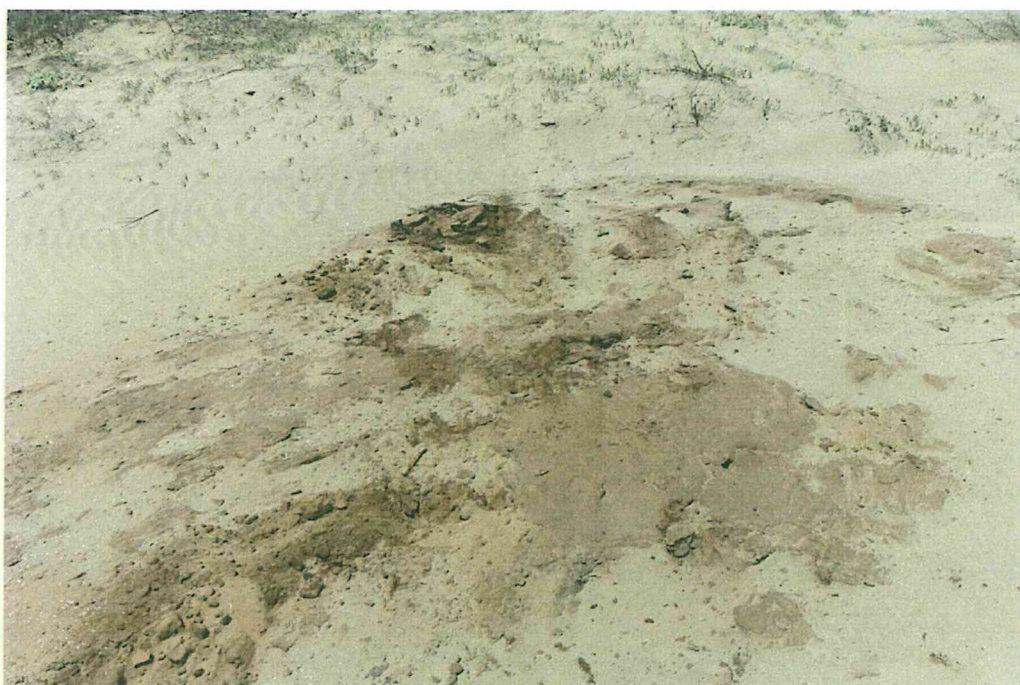
16. Durante esta inspección *in situ*, en el área se encontraron indicios de la existencia del pozo, tales como: suelo con presencia hidrocarburos y restos de madera impregnadas con hidrocarburos. Por las características que presentan los indicios encontrados están vinculados a actividades del subsector hidrocarburos que anteriormente se desarrollaron dentro de este Lote petrolero, en vista que la exploración y explotación petrolera es la actividad económica predominante en la zona.

**Fotografía N° 2.** Se observa indicios de la existencia del pozo, como suelo con coloración característica a hidrocarburos.

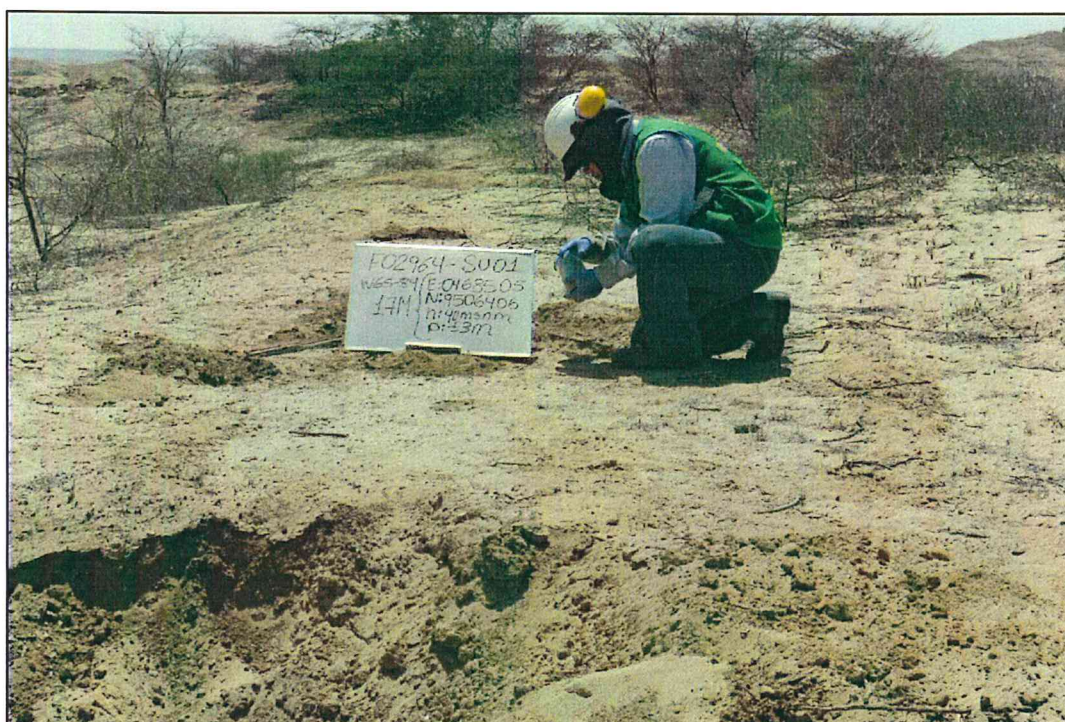
| Matriz | Código de muestra | Parámetros analizados | Resultado | Unidad | ECA o norma referencial | % que se encuentra por encima del ECA o norma referencial | Laboratorio | Número de informe de ensayo de laboratorio |
|---|---|---|---|---|---|---|---|---|
| Suelo | F02964-SU01 | FH F3 (C <sub>28</sub> -C <sub>40</sub> ) | 3 579 | mg/kg | 3 000 | 19,30 % | AGQ Perú S.A.C. | S-15/16079 |

**Fotografía N° 3.** Toma de muestra de suelo en el punto F02964-SU01, ubicado a 1,5 m aproximadamente de la posible ubicación del Pozo L\_145.

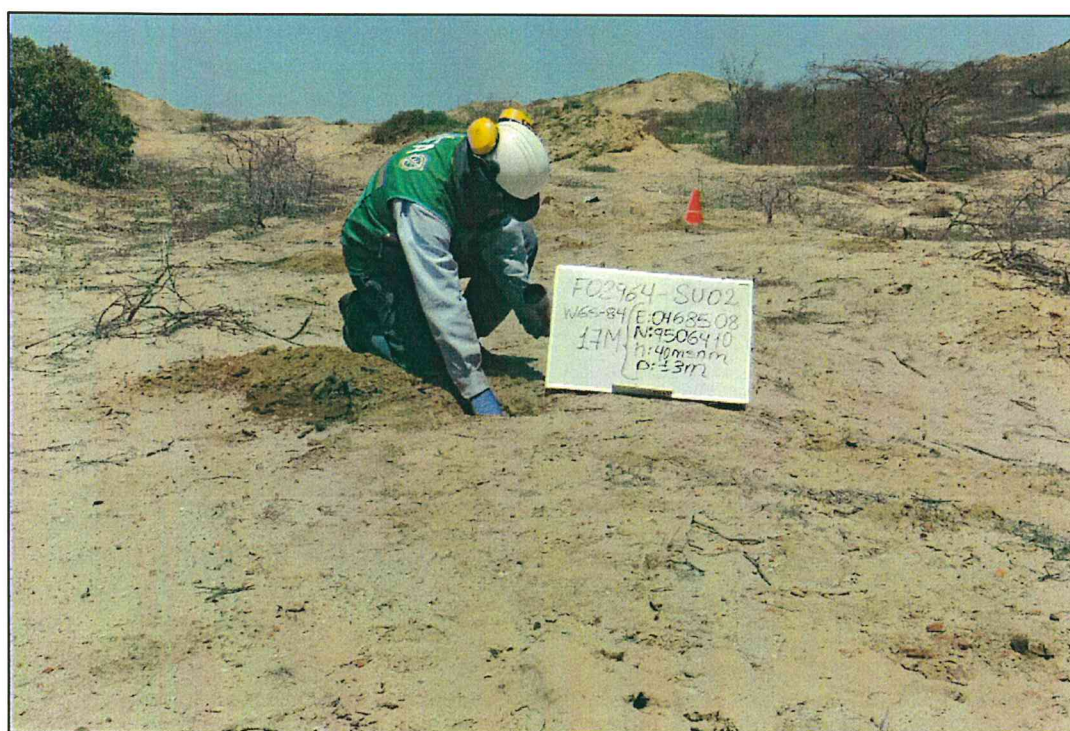
| Matriz | Código de muestra | Parámetros analizados | Resultado | Unidad | ECA o norma referencial | % que se encuentra por encima del ECA o norma referencial | Laboratorio | Número de informe de ensayo de laboratorio |
|---|---|---|---|---|---|---|---|---|
| Suelo | F02964-SU02 | FH F3 (C <sub>28</sub> -C <sub>40</sub> ) | 1 997 | mg/kg | 3 000 | No supera | AGQ Perú S.A.C. | S-15/16080 |

**Fotografía N° 4.** Toma de muestra de suelo en el punto F02964-SU02, ubicado a 12 m aproximadamente de la posible ubicación del Pozo L\_145.

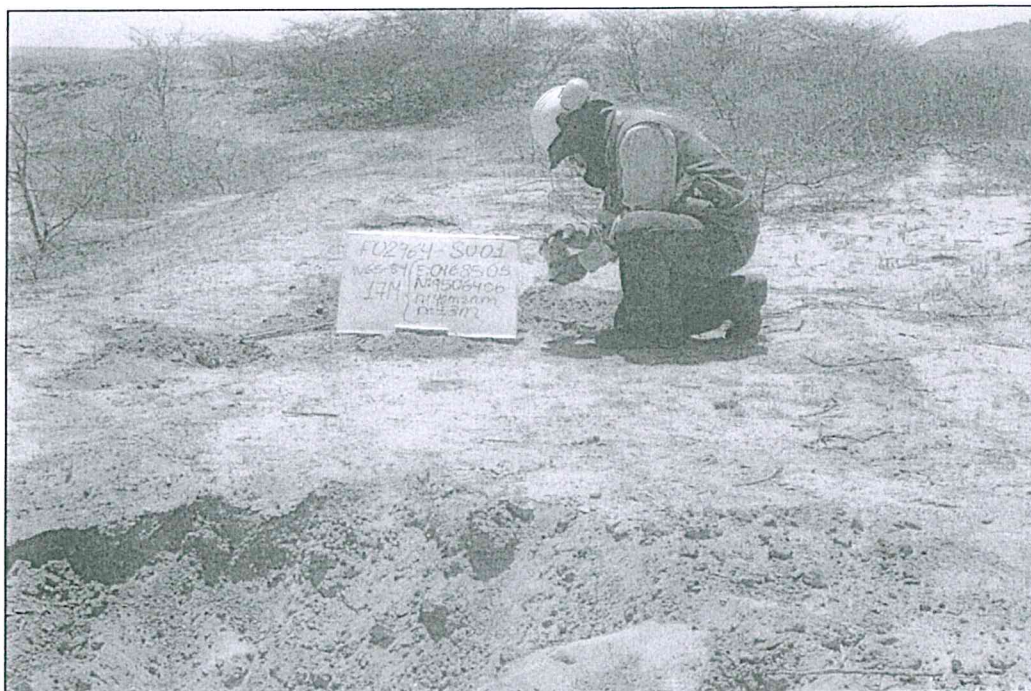
Fotografía N° 1. Toma de muestra de suelo en el punto F02964-SU01, ubicado a 1,5 m aproximadamente de la posible ubicación del Pozo L\_145.

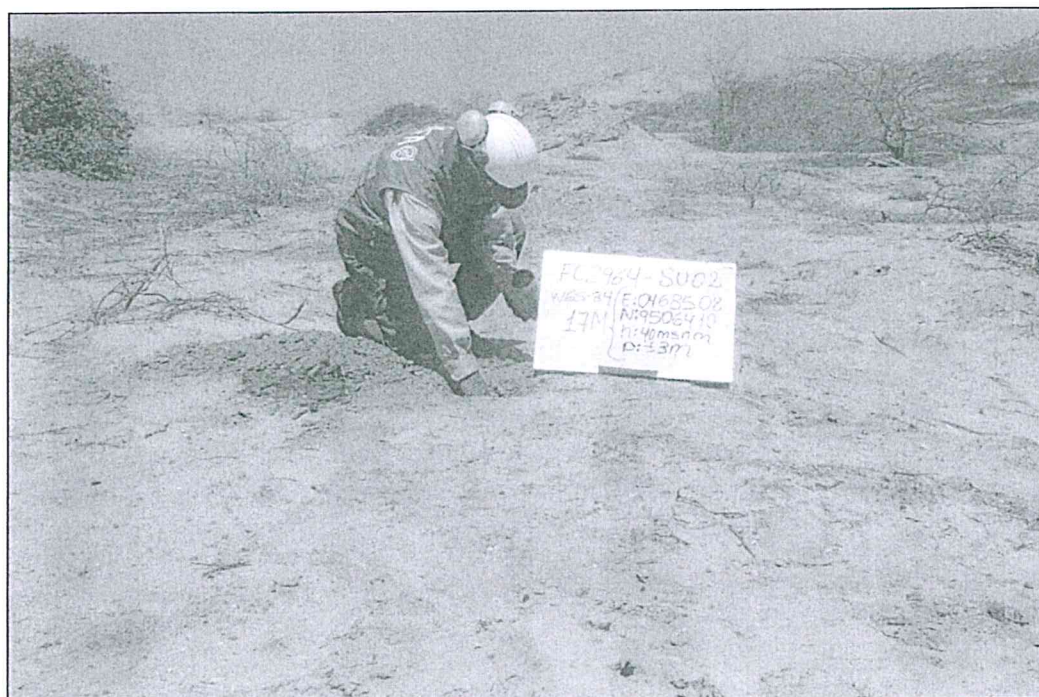
Fotografía N° 2. Toma de muestra de suelo en el punto F02964-SU02, ubicado a 12 m aproximadamente de la posible ubicación del Pozo L\_145.

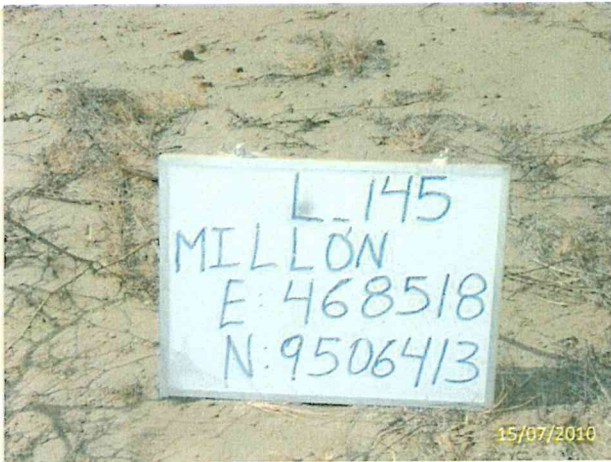
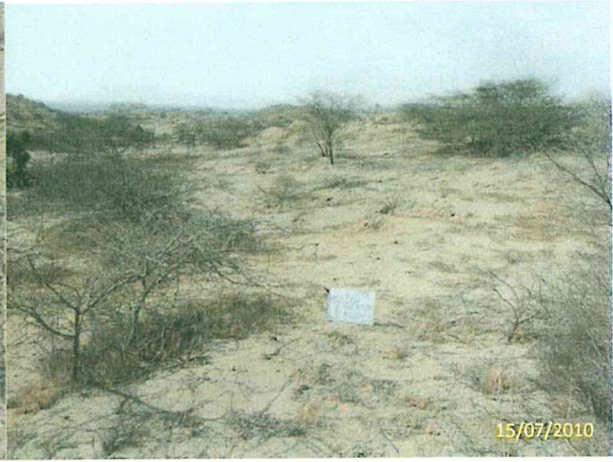
| El pozo L_145 es un pozo no ubicado. No hay acceso, ni plataforma, ni cantina. A 15 m se visualiza suelo impregnado con hidrocarburos, restos de fierro corroido y madera. Vegetación típica de la zona. | | | | |
| Pozo mal abandonado | | | | |
