"Año de la Promoción de la Industria Responsable y del Compromiso Climático"
"Decenio de las Personas con Discapacidad en el Perú"**INFORME N° 52 - 2014-OEFA/DE-SDCA-CIPASH**

ASUNTO : Identificación de pasivo ambiental del subsector hidrocarburos con código de Ficha OEFA F01608, ubicado en el Lote VII/VI (ex Lote VII), en el distrito de La Brea Negritos de la provincia Talara del departamento de Piura.

III. IDENTIFICACIÓN DE PASIVO AMBIENTAL DEL SUBSECTOR HIDROCARBUROS CON CÓDIGO DE FICHA OEFA F01608

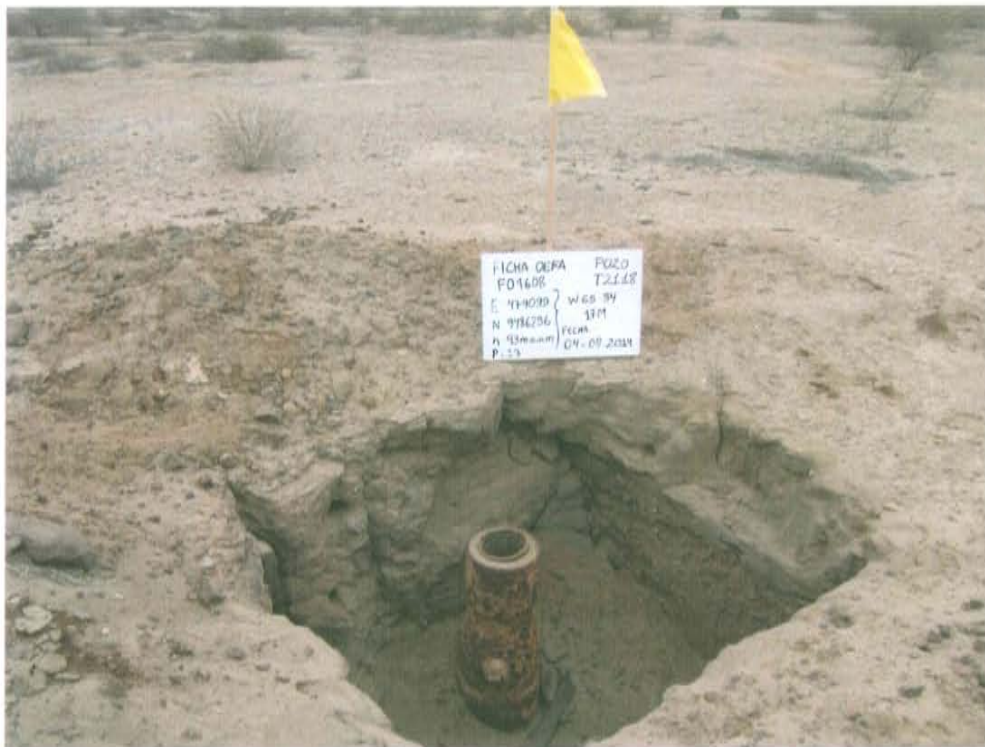
Fotografía N° 1. Se observa doble casing 7 y 10 pulgadas, sin cabezal ni válvulas que aseguren su hermetismo del Pozo T2118.

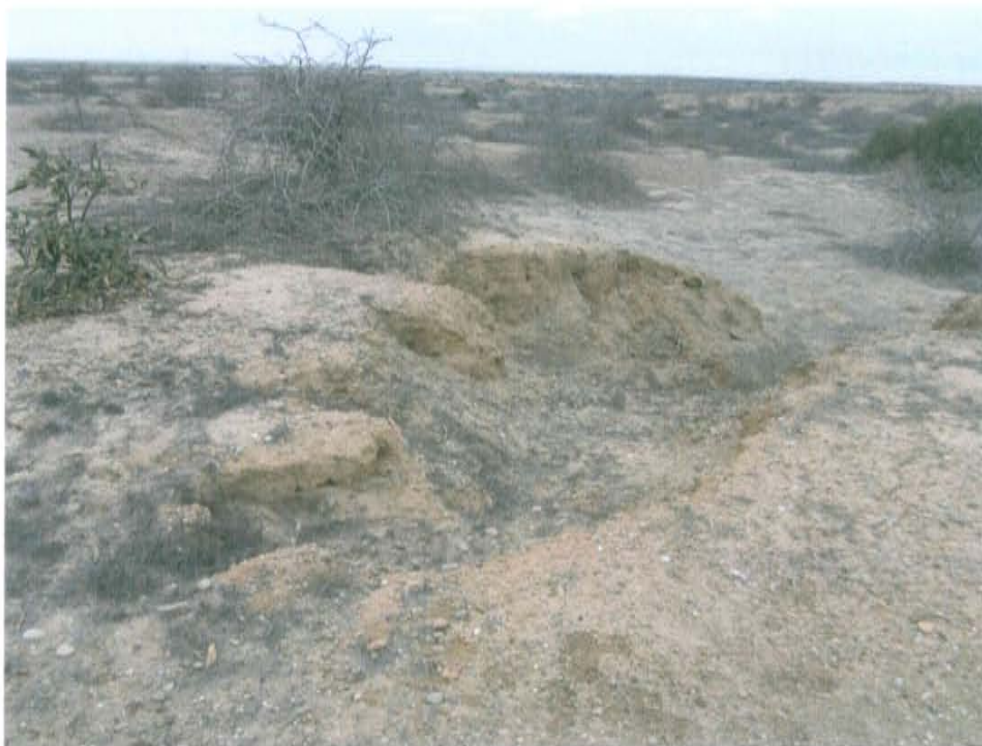
Fotografía N° 2. La zona donde se ubica el Pozo T2118, presenta suelo erosionado con vegetación de formación de matorrales secos y arbustivos.

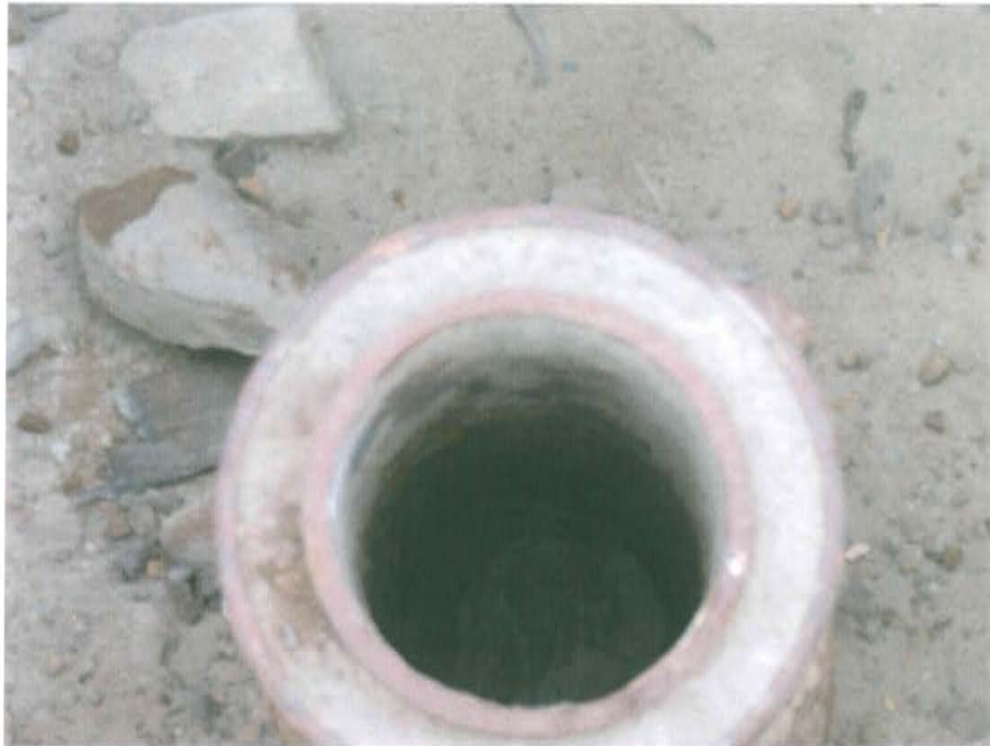
Fotografía N° 3. Se observa doble casing los cuales se encuentran cementados en la sección anular y lleno de arena al interior del casing de producción lo cual no garantiza su hermetismo.

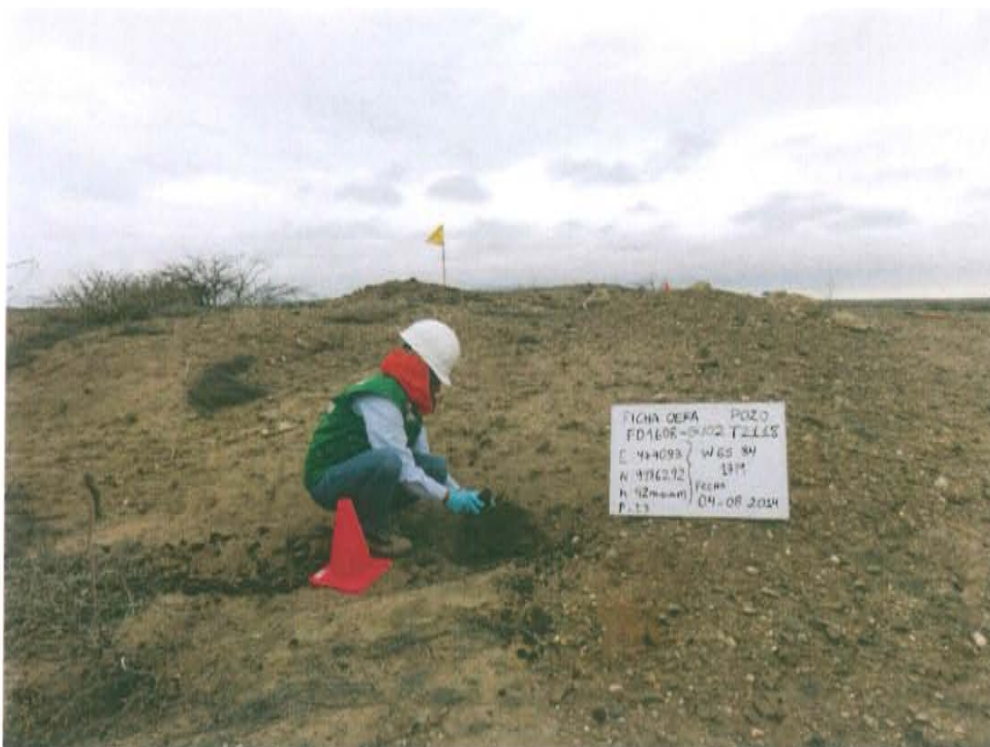
Fotografía N° 4. Toma de muestra de suelo en el punto F01608-SU02, ubicado a 9 m del Pozo T2118.

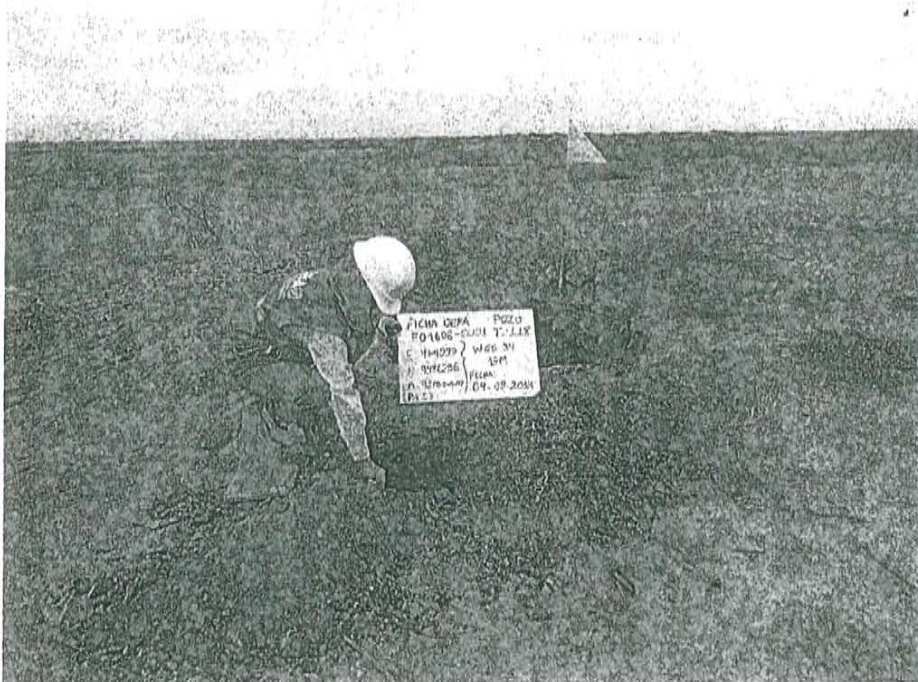
Fotografía N° 1. Toma de muestra de suelo en el punto F01608-SU01, ubicado a 2,5 m aproximadamente del Pozo T2118.

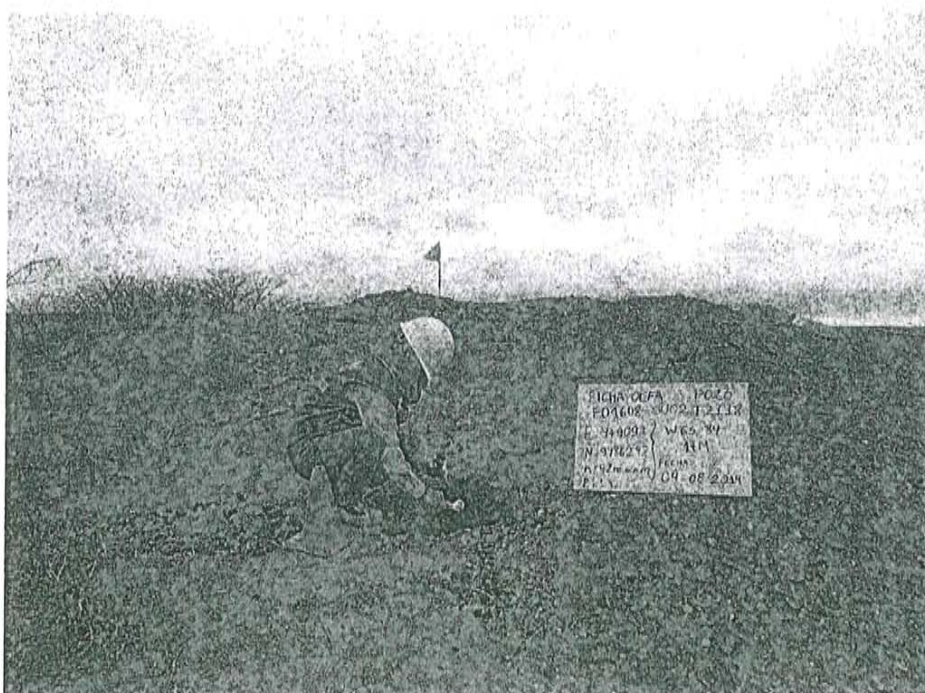
Fotografía N° 2. Toma de muestra de suelo en el punto F01608-SU02, ubicado a 9 m aproximadamente del Pozo T2118.

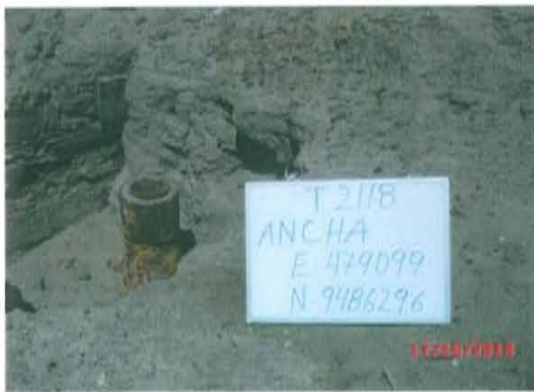
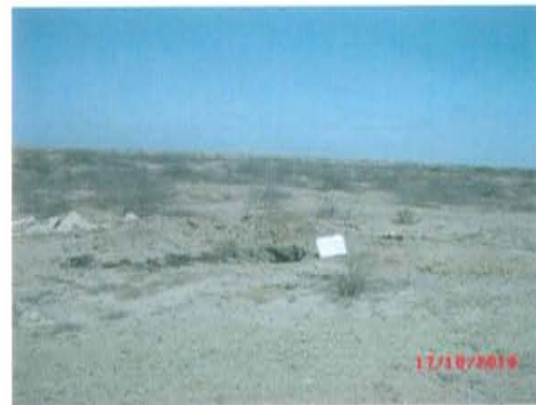
3. REGISTRO FOTOGRÁFICO

Pozo ATA, casing corroído con fluido en el fondo, cantina destruida con restos de madera, sin acceso vehicular y vegetación seca en la zona.

Inadecuado Abandono de Pozo
