**INFORME N° 1310 - 2015-OEFA/DE-SDCA-CIPASH**

Asunto : Identificación de pasivo ambiental del subsector hidrocarburos con código de Ficha OEFA F03043, ubicado en el Lote VII/VI (ex Lote VI), en el distrito de Pariñas de la provincia Talara del departamento de Piura.

Tipo de Informe : Informe de Pasivo Ambiental

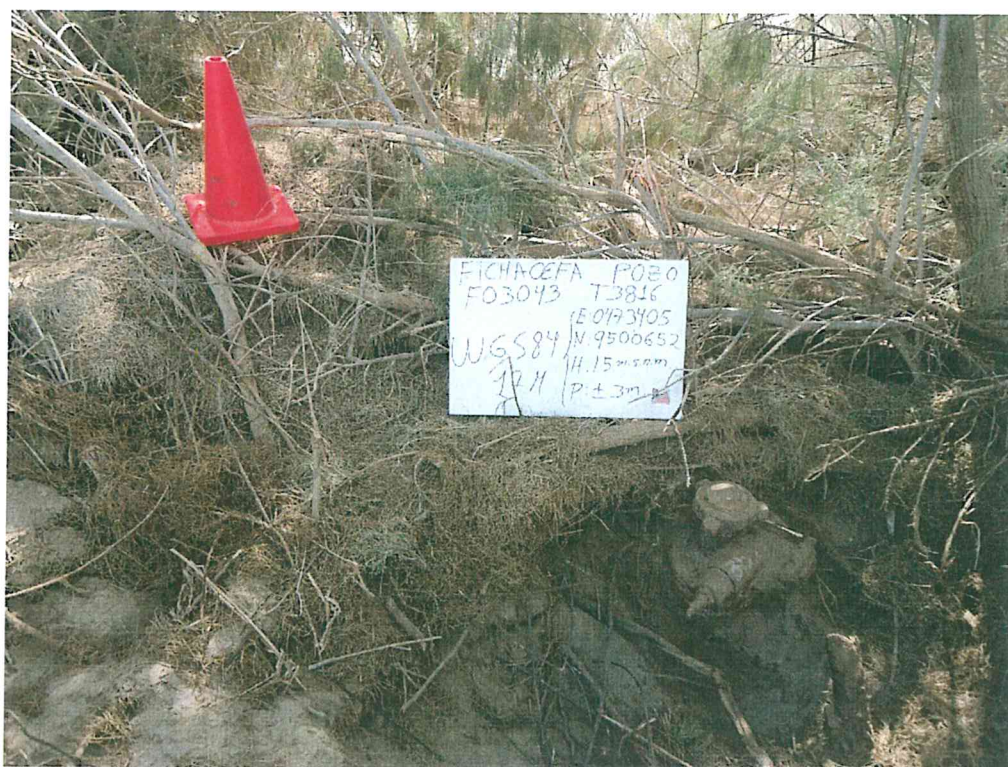
Fotografía N° 1. Identificación del pozo inactivo con código PERUPETRO T3816. Presenta la válvula corroída.

Pozo petrolero corroído con el casing de 14 plg aproximadamente de diámetro conectado a una brida y a una válvula sin llave, en donde se encuentra inscrita parte del código del pozo y se observa una tubería de 3 plg aproximadamente de diámetro que sale del pozo. Además, no se observaron cambios en la coloración del suelo ni se percibieron olores característicos a hidrocarburos asociados a emisiones gaseosas fugitivas que provenían del pozo.

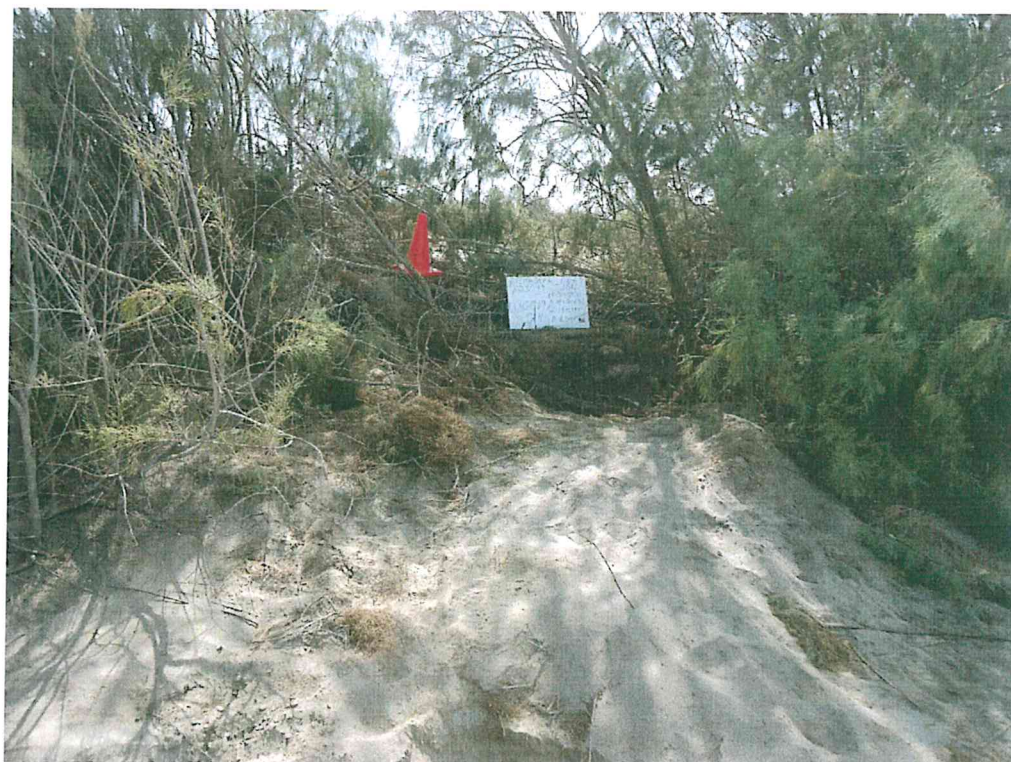
Fotografía N° 2. Vista del área circundante del pozo inactivo T3816.

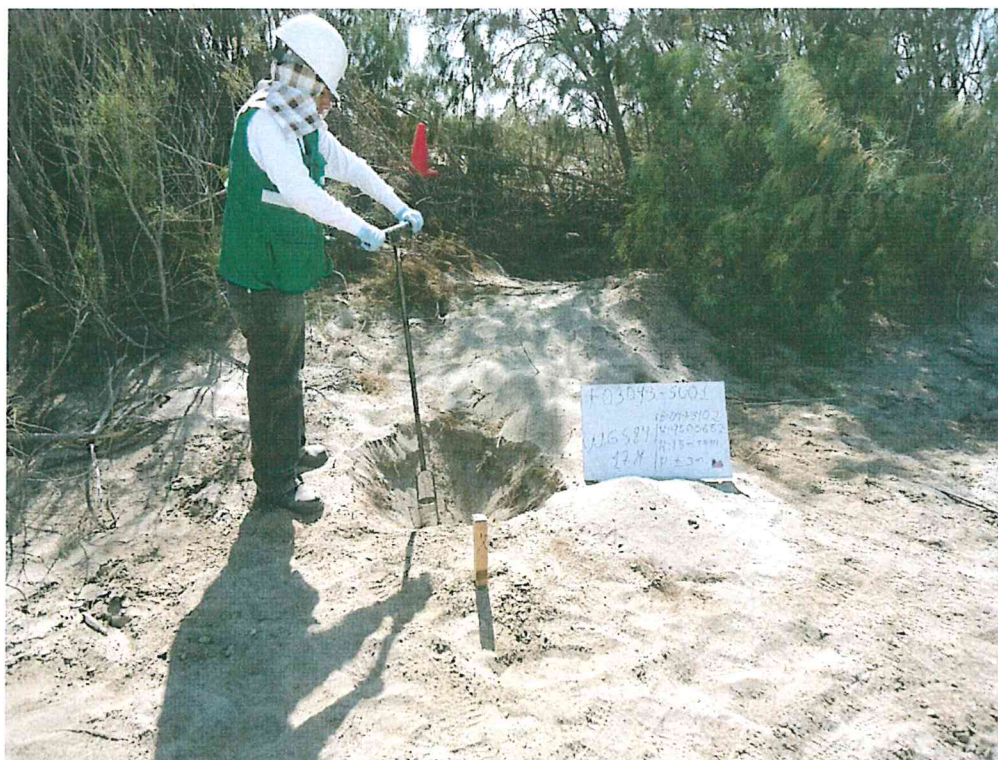
Fotografía N° 3. Toma de muestra de suelo en el punto F03043-SU01, ubicado aproximadamente a 4,2 m al noroeste del Pozo T3816.

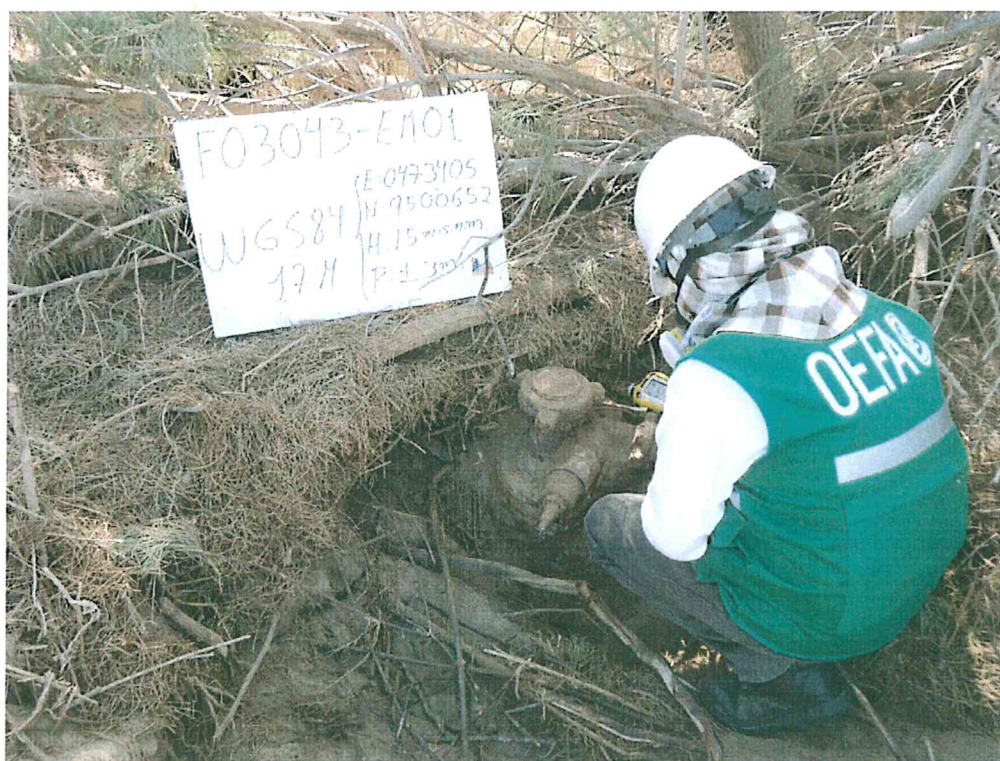
Fotografía N° 4. Medición en el punto F03043-EM01, ubicado en la posible fuente de emisión del Pozo T3816.

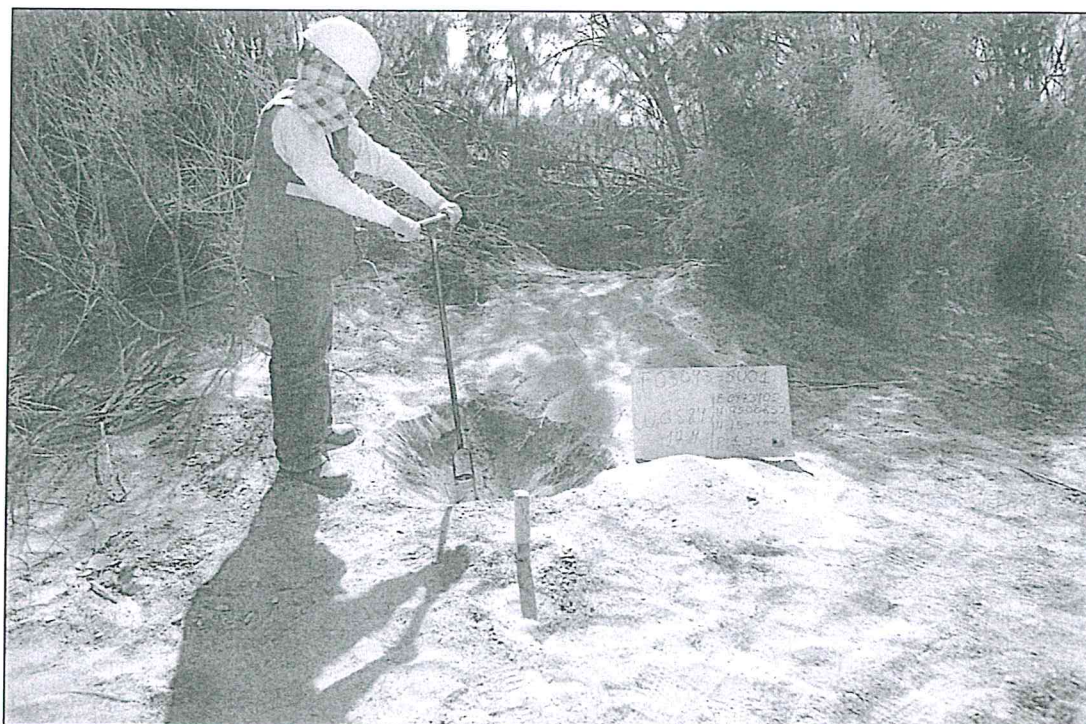
Fotografía N° 1. Toma de muestra de suelo en el punto F03043-SU01, ubicado a 4,2 m del Pozo T3816.

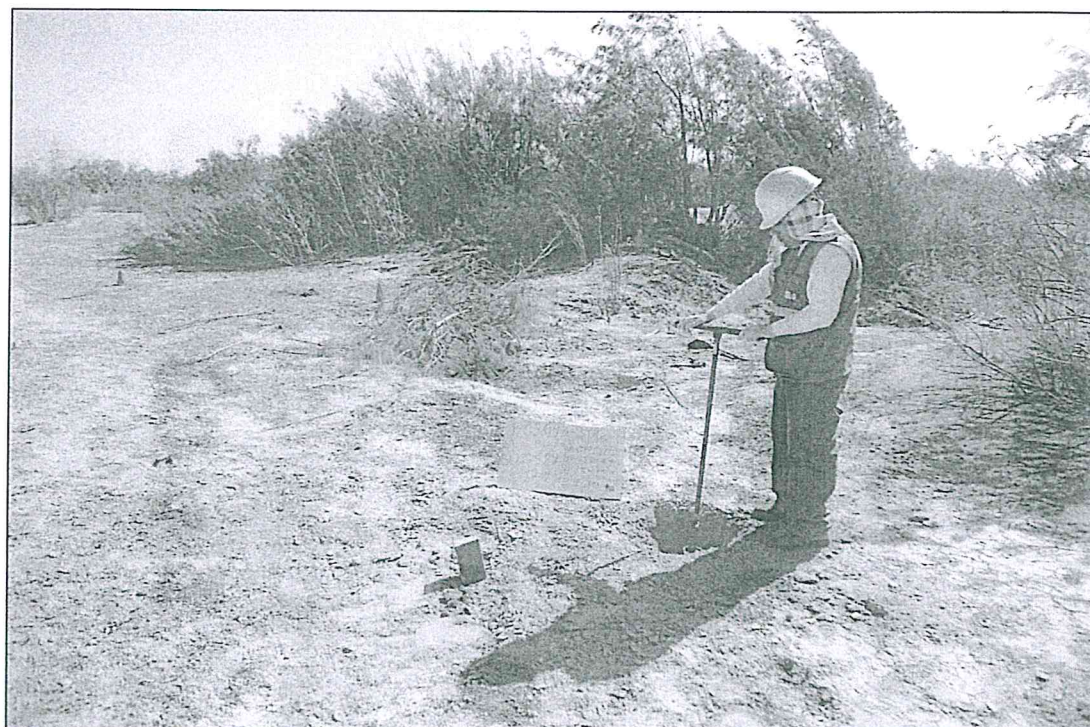
Fotografía N° 2. Toma de muestra de suelo en el punto F03043-SU02, ubicado a 12,8 m del Pozo T3816.

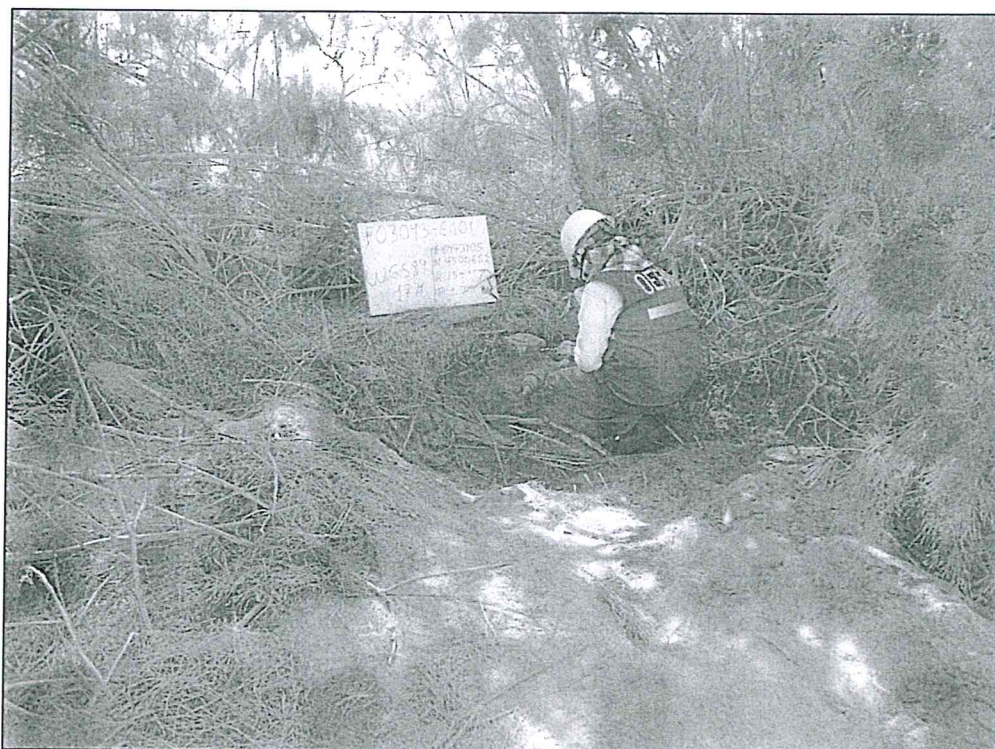
26. Los resultados obtenidos en boca de pozo (F03043-EM01) no se cuantifican valores de Límite Inferior de Explosividad (LEL) y COVs. Se detectó la presencia de H<sub>2</sub>S y existen valores normales de oxígeno (20,9%).

Fotografía N° 1. Medición en el punto F03043-EM01, ubicado en boca del pozo T3816.

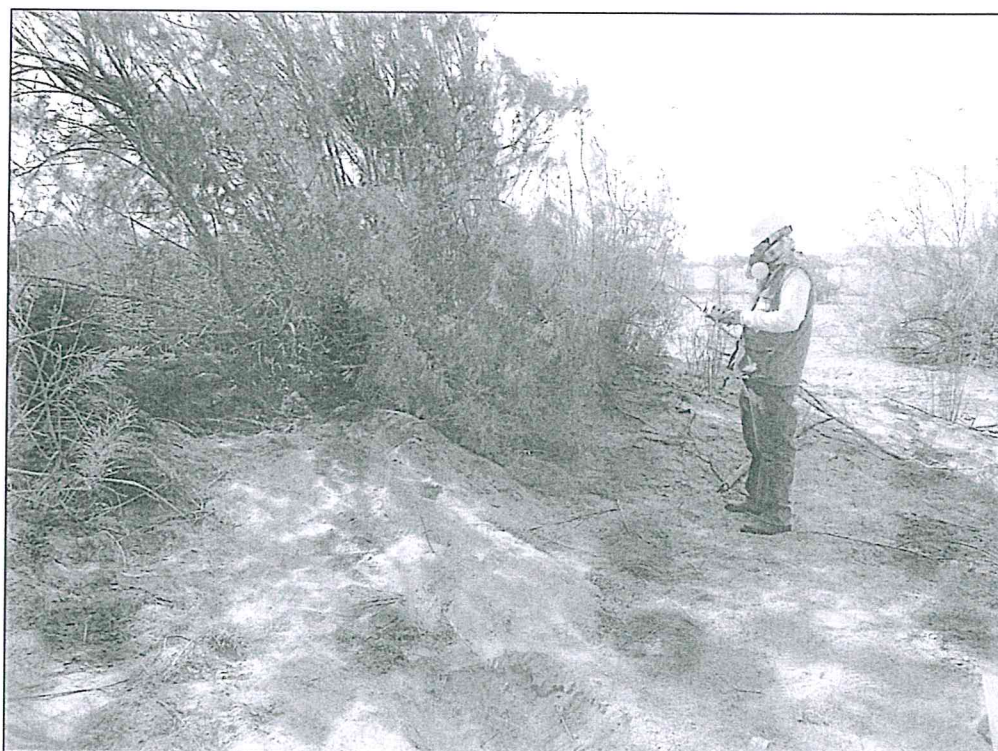
27. Los resultados obtenidos en los alrededores a la ubicación del pozo (F03043-VA01) muestran que no se detectó presencia de COVs y que las concentraciones de H<sub>2</sub>S no son consideradas relevantes por no ser cuantificada en el promedio; asimismo, no se cuantificaron valores para el Límite Inferior de Explosividad (LEL) y los niveles de oxígeno en esta área fueron los normales (20,9%).

Fotografía N° 2. Mediciones en F03043-VA01, recorrido en el área circundante alrededor del pozo T3816.

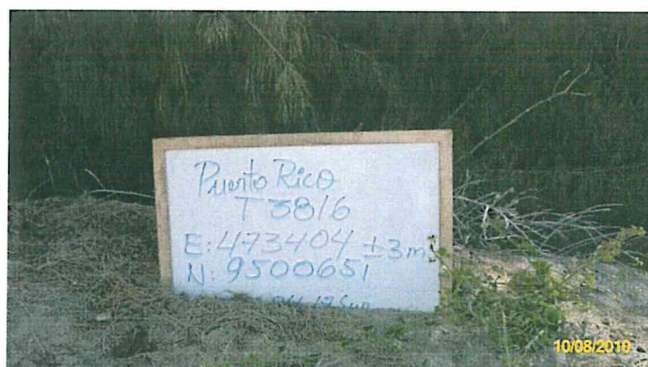
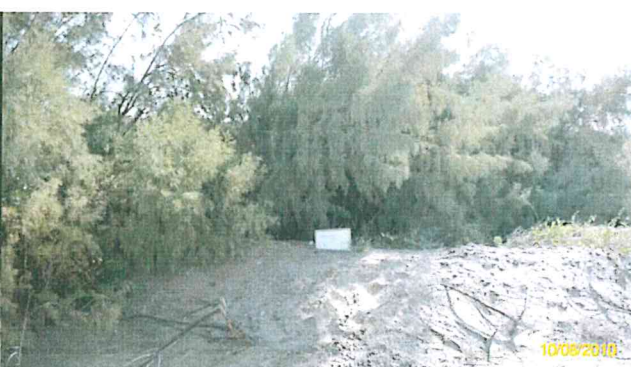
**3. REGISTRO FOTOGRÁFICO**

No se identificó pozo (NO UBICADO). Se ubicó las coordenadas UTM entre ramas de vegetación frondosa. No se aprecia suelo impregnado con hidrocarburos, no se percibe venteo, tampoco residuos sólidos circundantes al mismo.
