**INFORME N° 95 - 2015-OEFA/DE-SDCA-CIPASH**

ASUNTO : Identificación de pasivo ambiental del subsector hidrocarburos con código de Ficha OEFA F01370, ubicado en el Lote VII/VI (ex Lote VII), en el distrito de La Brea de la provincia Talara del departamento de Piura.

1. El presente Informe tiene por objeto comunicar que el pozo mal abandonado (con código PERUPETRO T1340) constituye un pasivo ambiental del subsector hidrocarburos, identificado con código de Ficha OEFA F01370. Este pasivo ambiental se encuentra ubicado en el distrito de La Brea de la provincia de Talara del departamento de Piura, el cual fue verificado en campo el 05 de julio de 2014.

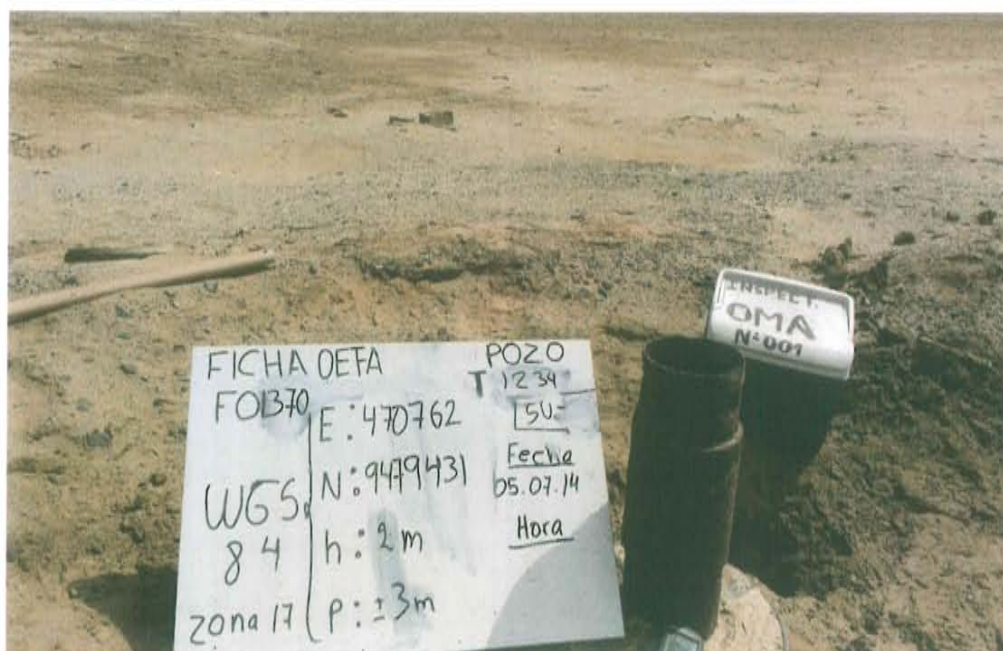
Fotografía N° 1. Ubicación del pozo con código PERUPETRO T1234 en el que se observa el casing corroído con presencia de hidrocarburos en el suelo superficial de los alrededores del pozo.

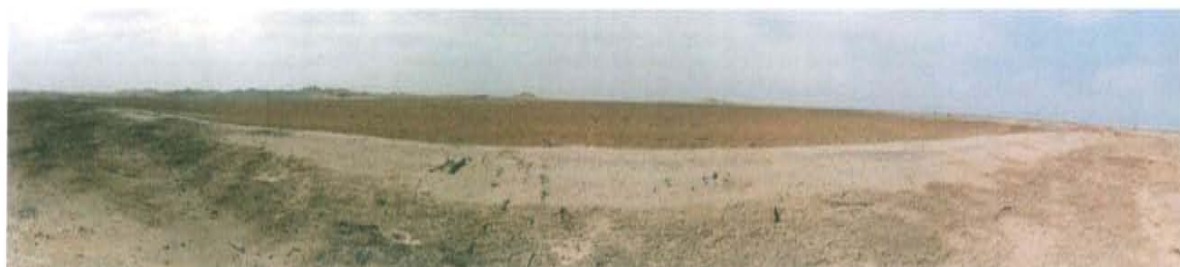
Fotografía N° 2. Vista panorámica de la zona donde está ubicado el pozo en una llanura árida y plana con escasa vegetación.

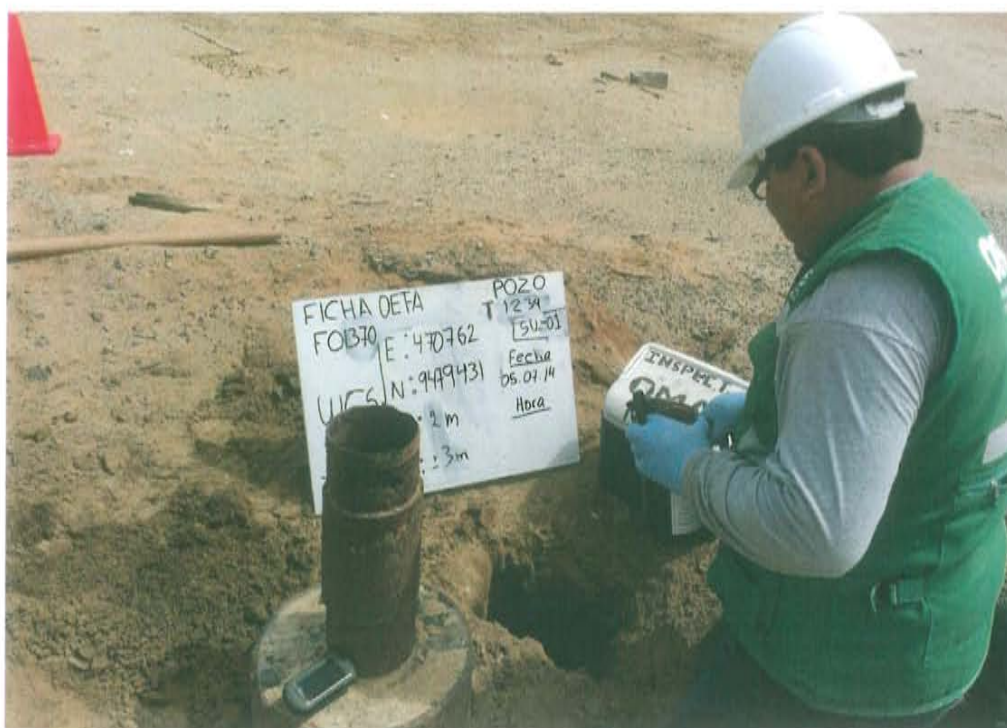
Fotografía N° 3. Primer punto de muestreo a 0,2 m de distancia del casing del pozo T1234, en el que se observa presencia de hidrocarburos.

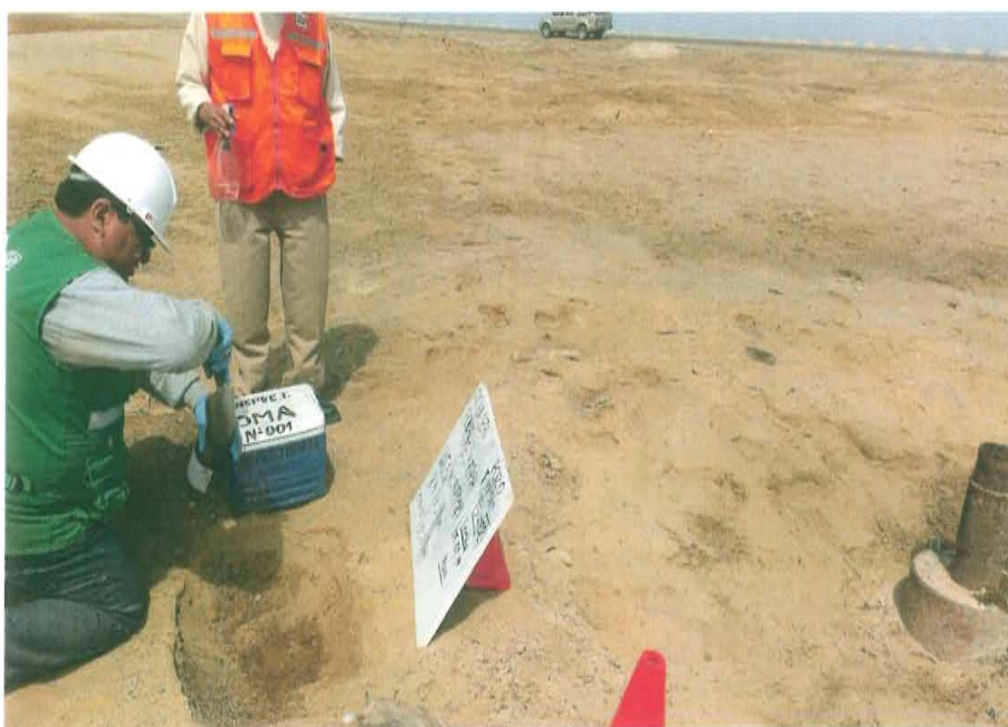
Fotografía N° 4. Segundo punto de muestreo a 2,1 m de distancia del pozo T1234, se muestreó en zona en la que se observa presencia de hidrocarburos.

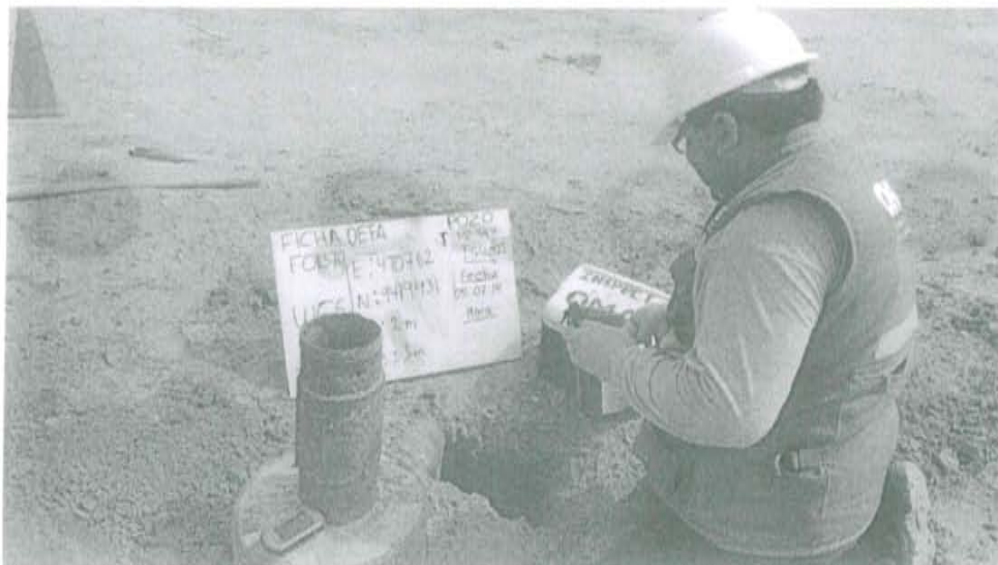
Fotografía N° 1. Toma de muestra de suelo en el punto F01370-SU01, ubicado a 0,2 m aproximadamente del Pozo T1340.

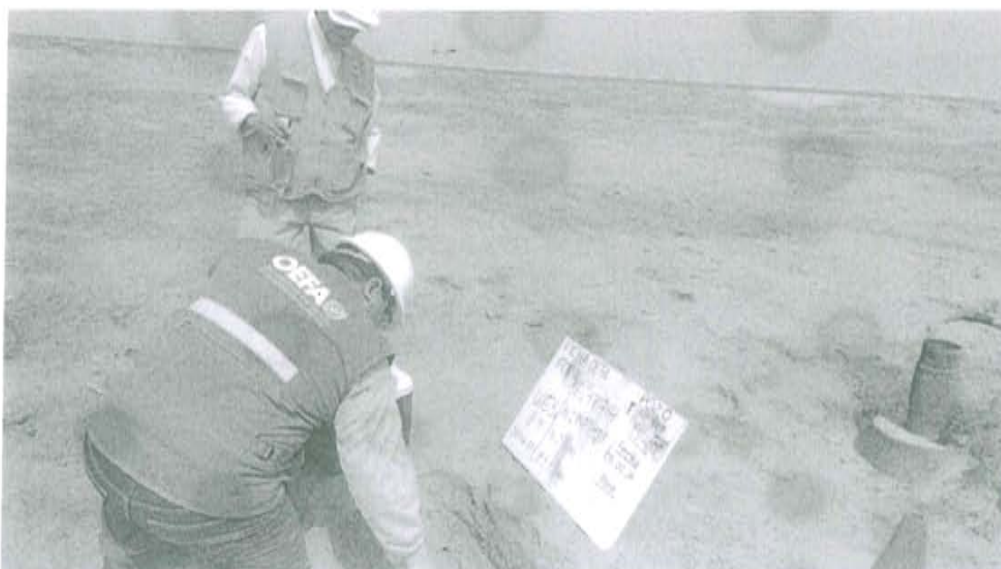
Fotografía N° 2. Toma de muestra de suelo en el punto F01370-SU02, ubicado a 2,1 m aproximadamente del Pozo T1340.

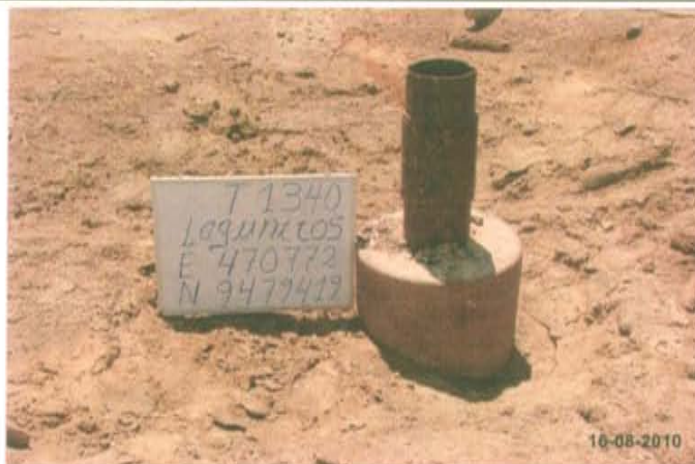
**3. REGISTRO FOTOGRÁFICO**

Inadecuado abandono del pozo
