**INFORME N° 561 - 2014-OEFA/DE-SDCA-CIPASH**

**ASUNTO** : Identificación de pasivo ambiental del subsector hidrocarburos con código de Ficha OEFA F01659, ubicado en el Lote III, en el distrito de La Brea de la provincia Talara del departamento de Piura.

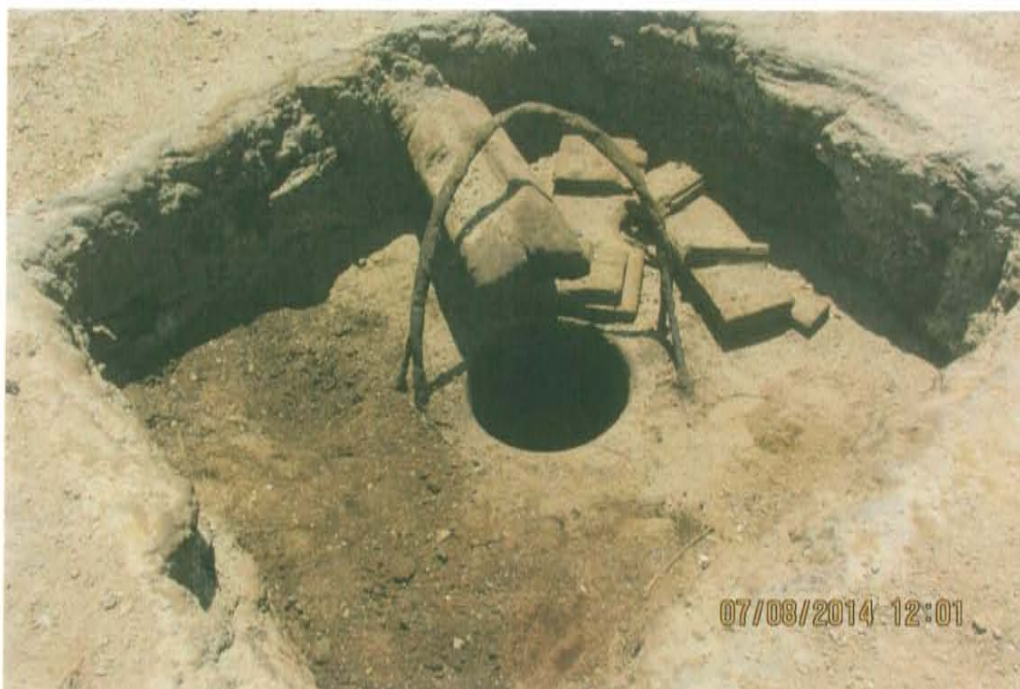
15. Durante la evaluación in situ realizada por el OEFA el 07 de agosto de 2014, se observó un pozo inactivo, ubicado en el interior de una cantina deteriorada. El pozo presenta tubería de revestimiento (casing) con tubería de producción (tubing) a nivel de la base de la cantina deteriorada, cabe mencionar que estas estructuras no cuentan con elementos de cierre en superficie tales como válvulas, llaves entre otros que garanticen un cierre hermético del pozo. Asimismo, se observó residuos sólidos alrededor de la cantina deteriorada como maderas y alambres impregnados con hidrocarburos, sin embargo no se visualizó afloramiento superficial de hidrocarburos, pero se percibió emisiones gaseosas provenientes del pozo, cabe destacar que existe acceso vehicular hacia la ubicación del pozo (ver anexos 1 y 2).

Fotografía N° 1. Se observa pozo inactivo en el interior de una cantina deteriorada, con casing y tubing expuesto al ambiente.

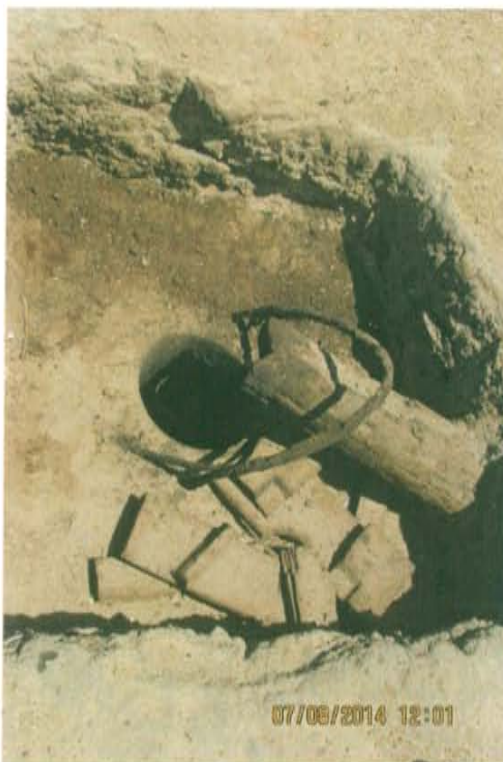
17. En ese sentido, de la revisión de los antecedentes y las observaciones en campo se considera que el pozo se encuentra mal abandonado, toda vez que no se encuentra herméticamente cerrado ni en condiciones seguras para el abandono, conforme se establece en el Decreto Supremo N° 032-2004-EM - Reglamento de las Actividades de Exploración y Explotación de Hidrocarburos<sup>6</sup>. Además de presentar suelo contaminado con hidrocarburos en el área circundante al pozo y emisiones gaseosas fugitivas provenientes del pozo mal abandonado.

Fotografía N° 2. El pozo presenta casing y tubing abierto sin elementos de cierre en superficie (llaves, válvulas entre otros) que garanticen un cierre hermético del pozo.

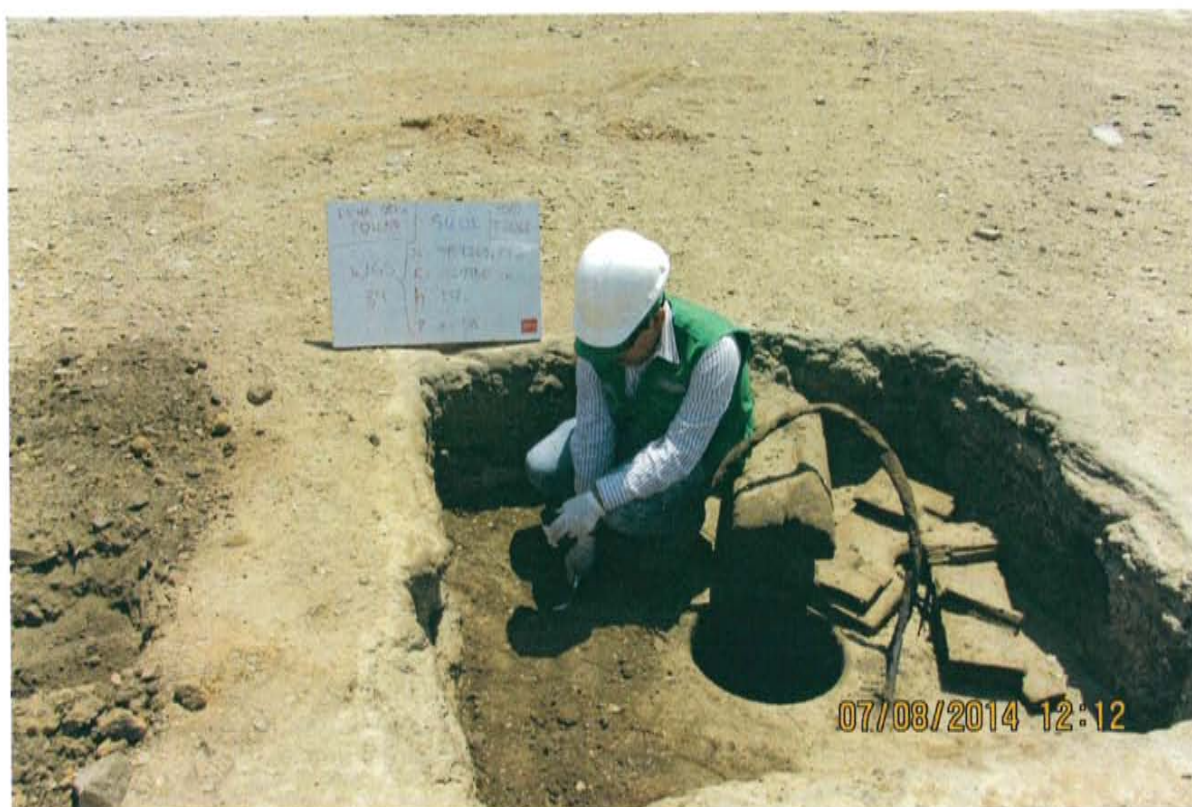
| Matriz | Código de muestra | Parámetros analizados | Resultado | Unidad | ECA o norma referencial | % que se encuentra por encima del ECA o norma referencial | Laboratorio | Número de informe de ensayo de laboratorio |
|---|---|---|---|---|---|---|---|---|
| Suelo | F01659-SU01 | FH F2 (C10-C28) | 14 615 | mg/kg | 1 200 | 1 117,91 % | AGQ Perú S.A.C. | S-14/22755 |
| Suelo | F01659-SU01 | FH F3 (C28-C40) | 62 335 | mg/kg | 3 000 | 1 977,83 % | AGQ Perú S.A.C. | S-14/22755 |

Fotografía N° 3. Toma de muestra de suelo en el punto F01659-SU01, ubicado a 0,6 m del pozo.

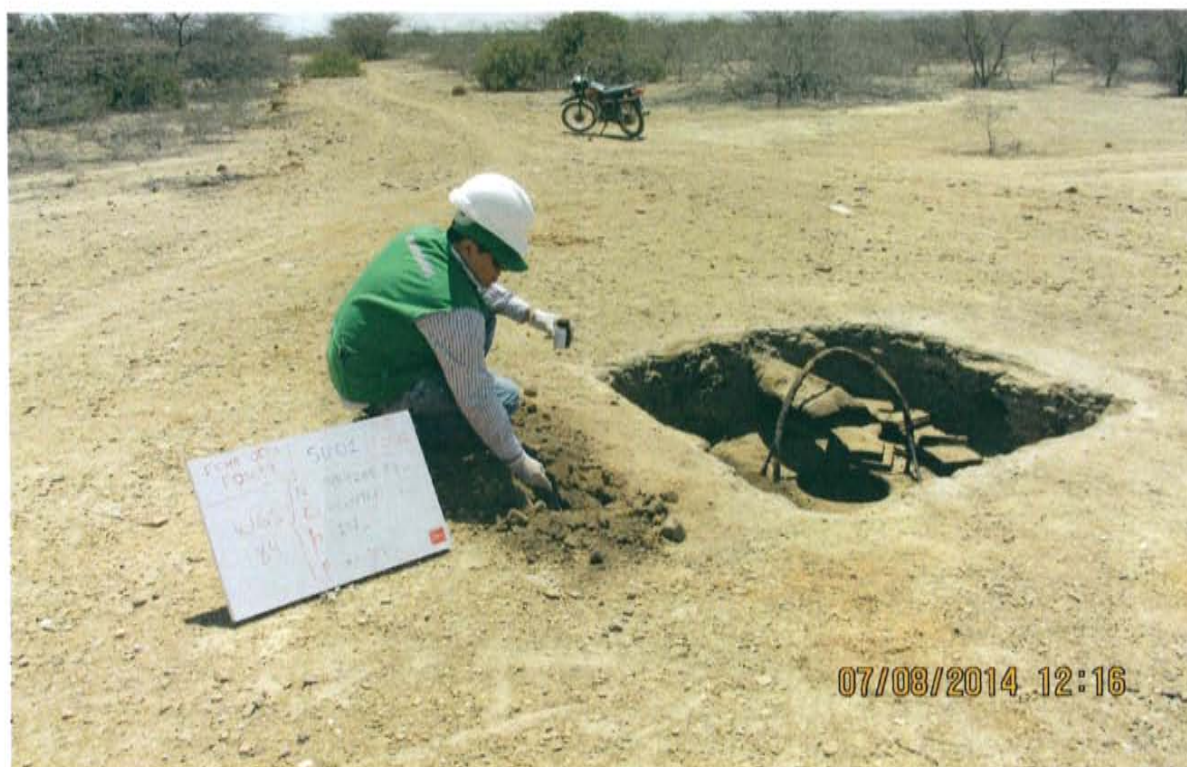
| Matriz | Código de muestra | Parámetros analizados | Resultado | Unidad | ECA o norma referencial | % que se encuentra por encima del ECA o norma referencial | Laboratorio | Número de informe de ensayo de laboratorio |
|---|---|---|---|---|---|---|---|---|
| Suelo | F01659-SU02 | FH F3 (C28-C40) | 42 274 | mg/kg | 3 000 | 1 309,13 % | AGQ Perú S.A.C. | S-14/22756 |

Fotografía N° 4. Toma de muestra de suelo en el punto F01659-SU02, ubicado a 1,5 m del pozo.

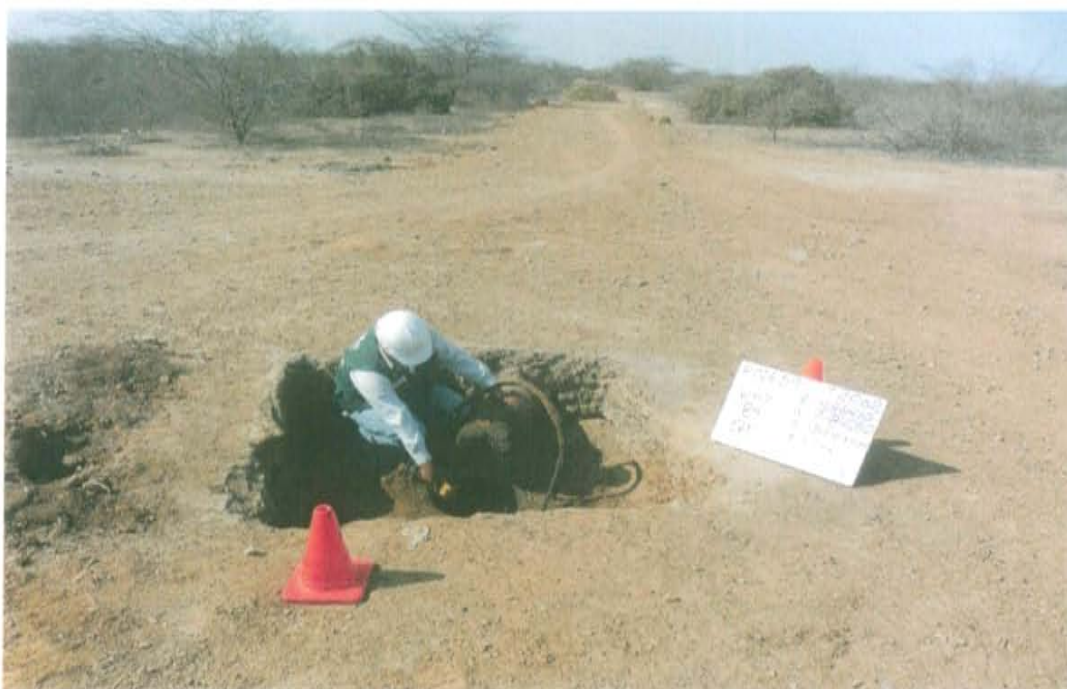
27. Los resultados obtenidos en boca de pozo (F01659-EM01) muestra la presencia de COVs hasta (544 mg/m<sup>3</sup>) y que el Límite Inferior de Explosividad (LEL) alcanza valores de 100 % evidenciando que las emisiones gaseosas fugitivas provenientes del pozo están compuestas por una mezcla de gases que poseen características inflamables; las emisiones gaseosas fugitivas provenientes de este pozo podrían estar generando un aporte de metano al ambiente contribuyendo así con el efecto invernadero. Las concentraciones de H<sub>2</sub>S no son consideradas relevantes en esta composición de gases dado que fueron escasamente detectadas.

Fotografía N° 5. Medición en el punto F01659-EM01, ubicado en la boca del pozo.

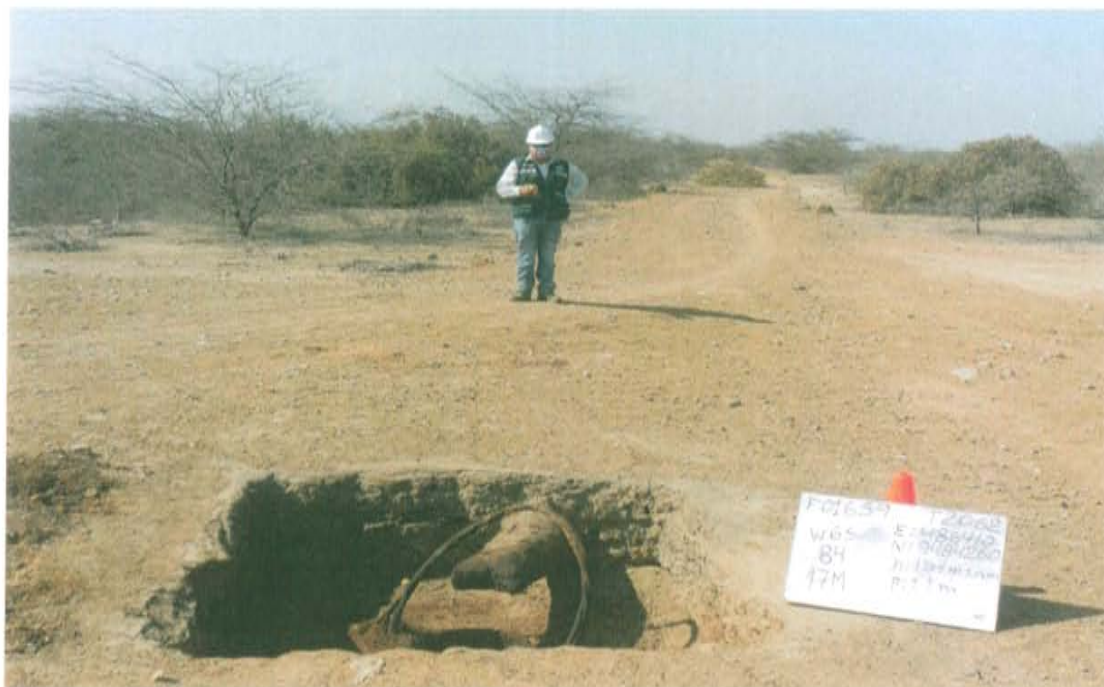
28. Los resultados obtenidos en los alrededores a la ubicación del pozo (F01659-VA01) muestran que se detectó valores ínfimos de COVs, como valores mínimos de H<sub>2</sub>S (0,1 mg/m<sup>3</sup>); asimismo, los valores para el Límite Inferior de Explosividad (LEL) fueron de 0 % y los niveles de oxígeno en esta área fueron los normales (20,9%), por lo que no se tiene peligro de inflamabilidad.

Fotografía N° 6. Mediciones en F01659-VA01, recorrido en el área circundante alrededor del pozo.

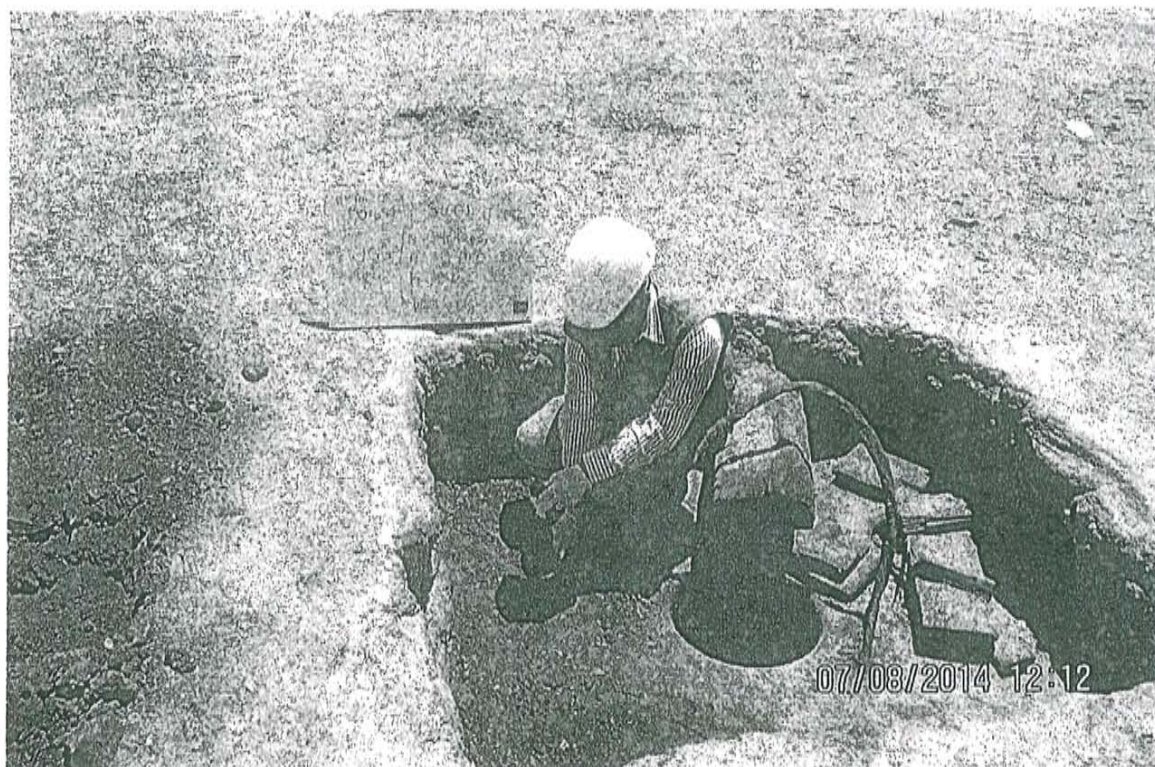
Fotografía N° 1. Toma de muestra de suelo en el punto F01659SU01, ubicado a 0,6 m del pozo.

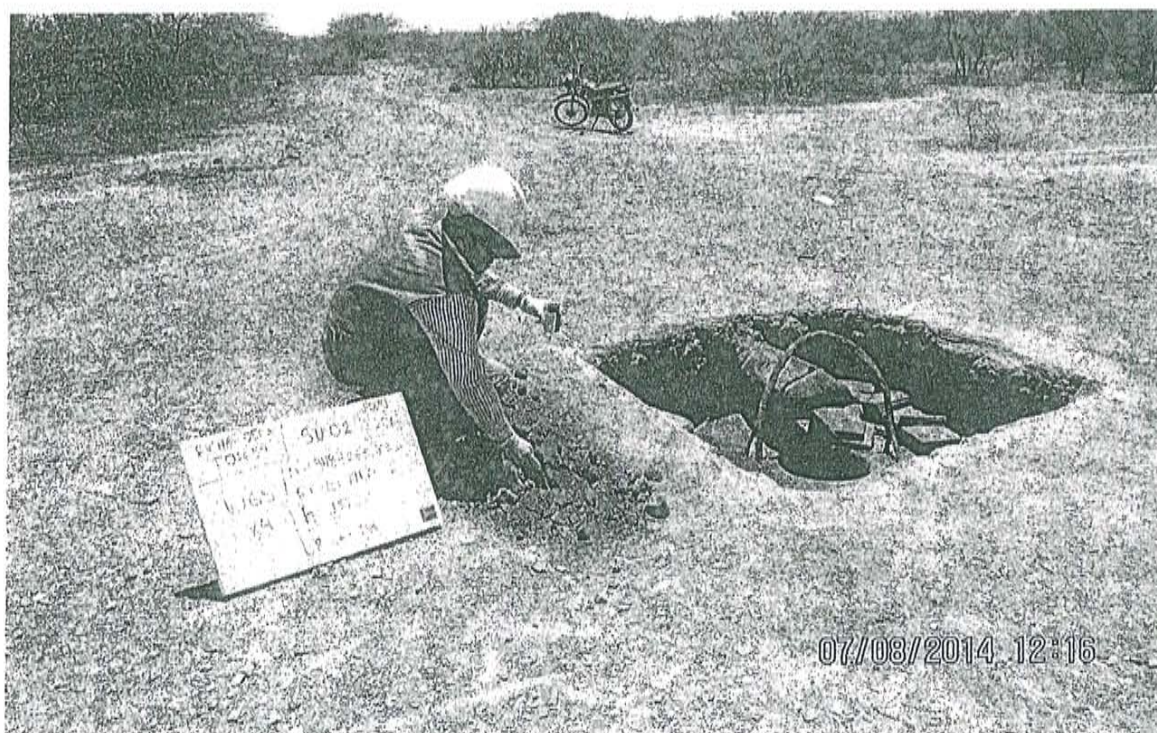
Fotografía N° 2. Toma de muestra de suelo en el punto F01659SU02, ubicado a 1,5 m del pozo.

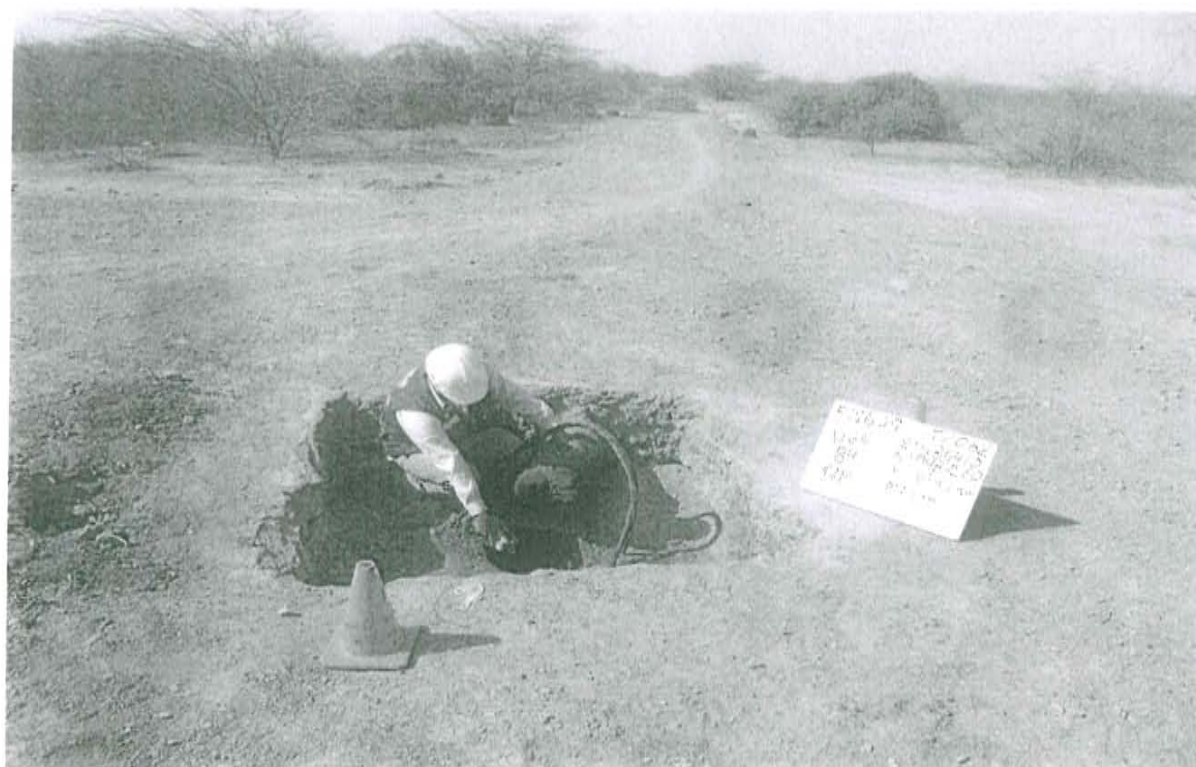
Fotografía N° 1. Medición en el punto F01659-EM01, ubicado en la boca del pozo.

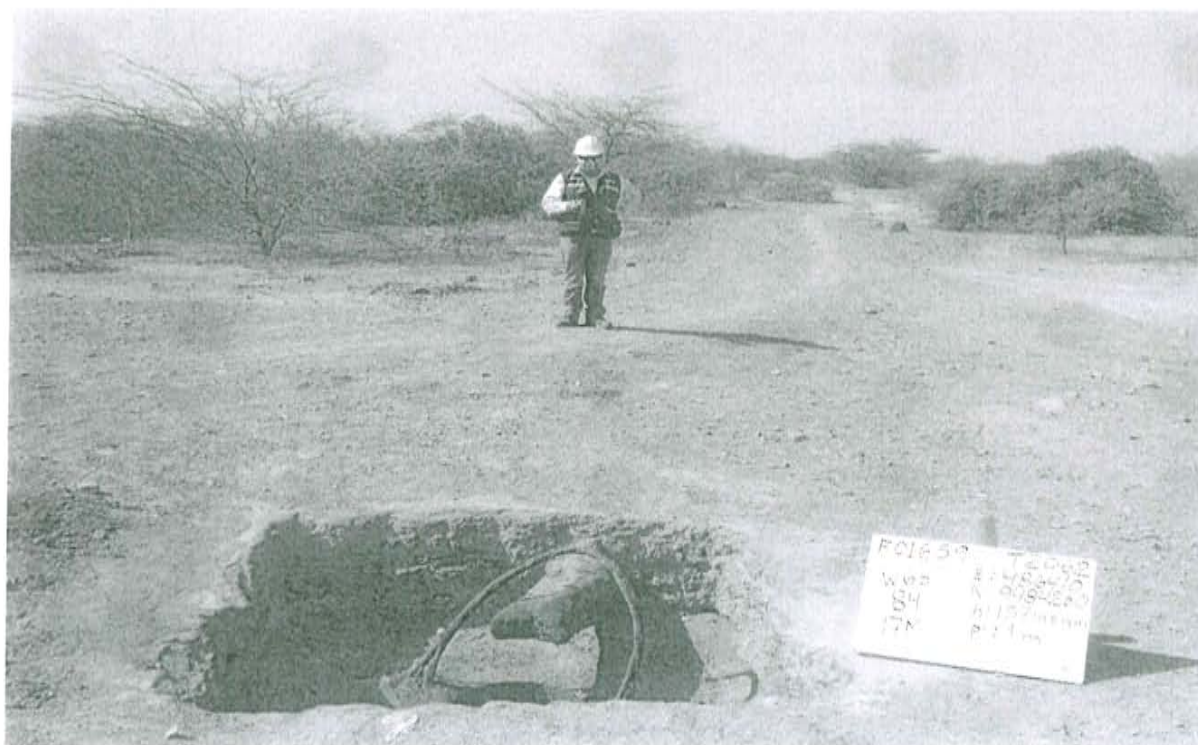
Fotografía N° 2. Mediciones en F01659-VA01, recorrido en el área circundante alrededor del pozo.

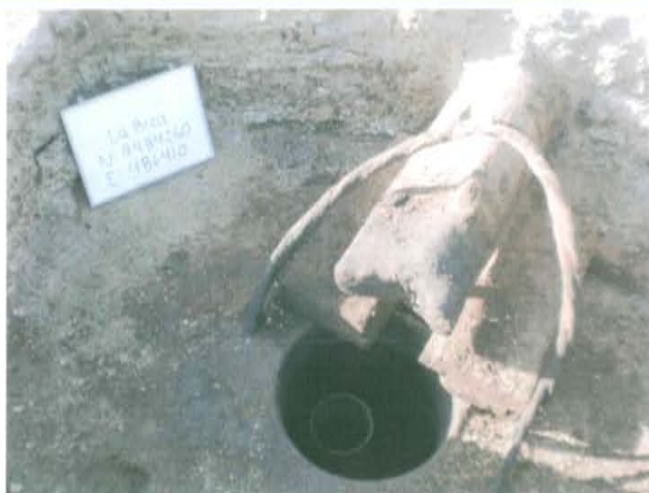
**3. REGISTRO FOTOGRÁFICO**

Presencia de gas proveniente del pozo ATA T2062, en la plataforma del pozo se observó suelos impregnados con hidrocarburos a nivel de superficie, no se observaron poblaciones cercanas, la zona cuenta con vías de acceso al pozo. Las especies vegetales de la zona son: Espino, Albarrobo, Gramíneas, Zapote, entre otros.

Pozo mal abandonado
