Organismo de Evaluación y  
Fiscalización Ambiental - OEFA

**INFORME N° 169 - 2015-OEFA/DE-SDCA-CIPASH**

**ASUNTO** : Identificación de pasivo ambiental del subsector hidrocarburos con  
código de Ficha OEFA F01758, ubicado en el Lote I, en el distrito de  
La Brea - Negritos de la provincia Talara del departamento de Piura.

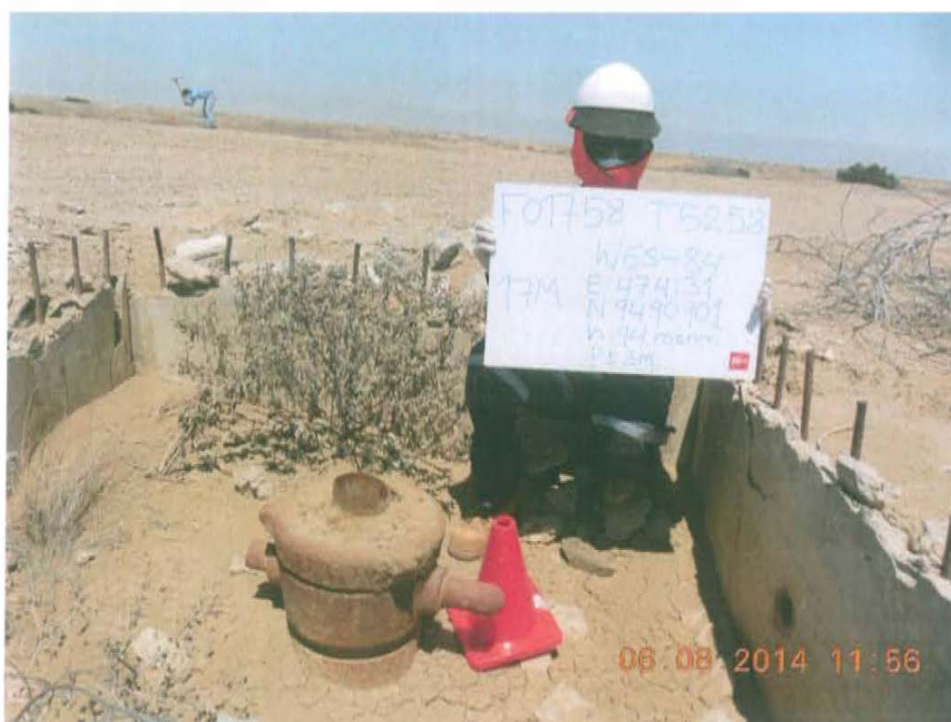
Fotografía N° 2. Coordenadas de ubicación del pozo T5258 dentro de una cantina deteriorada, donde se observa cabezal corroído y abierto.

14. Durante la evaluación in situ realizada por el OEFA el 06 de agosto de 2014, observó un pozo inactivo con cabezal y tubería, abierto y expuesto al ambiente, corroído y sin accesorios que aseguren su hermetismo. Se observó un casing de superficie de 10 plg de diámetro, un cabezal de 13 plg de diámetro, un casing en la parte superior de 4,5 plg de diámetro y 2 tuberías laterales de 2 plg c/u; todos en conjunto sobresalían 0,4 m del interior de una cantina deteriorada de sección rectangular de 2 m x 1,7 m x 0,45 m. Se observó suelo con presencia de hidrocarburos alrededor del pozo y residuos de concreto de la cantina y madera dispersos alrededor del pozo. No se observó afloramiento superficial, sin embargo sí se percibió emisiones gaseosas con olores característicos a hidrocarburos provenientes del pozo. (ver anexos 1, 2 y 3).

16. En ese sentido, de la revisión documentaria y evaluación in situ se tiene que el pozo se encuentra mal abandonado, toda vez que no se encuentra herméticamente cerrado, ni en condiciones seguras para el abandono, conforme se establece en el Artículo 2° del Decreto Supremo N° 032-2004-EM - Reglamento de las Actividades de Exploración y Explotación de Hidrocarburos<sup>6</sup>, en vista que se encontró el casing abierto al ambiente, sin cabezal ni accesorios, lo cual no garantizaría el hermetismo del pozo.

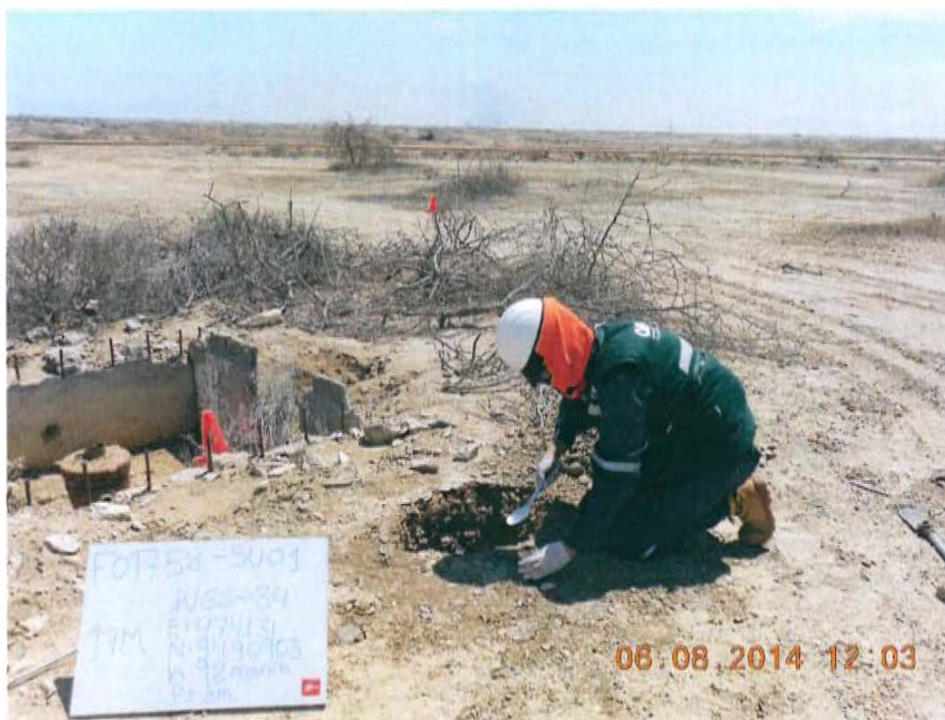
Fotografía N° 3. Toma de muestra de suelo en el punto F01758-SU01

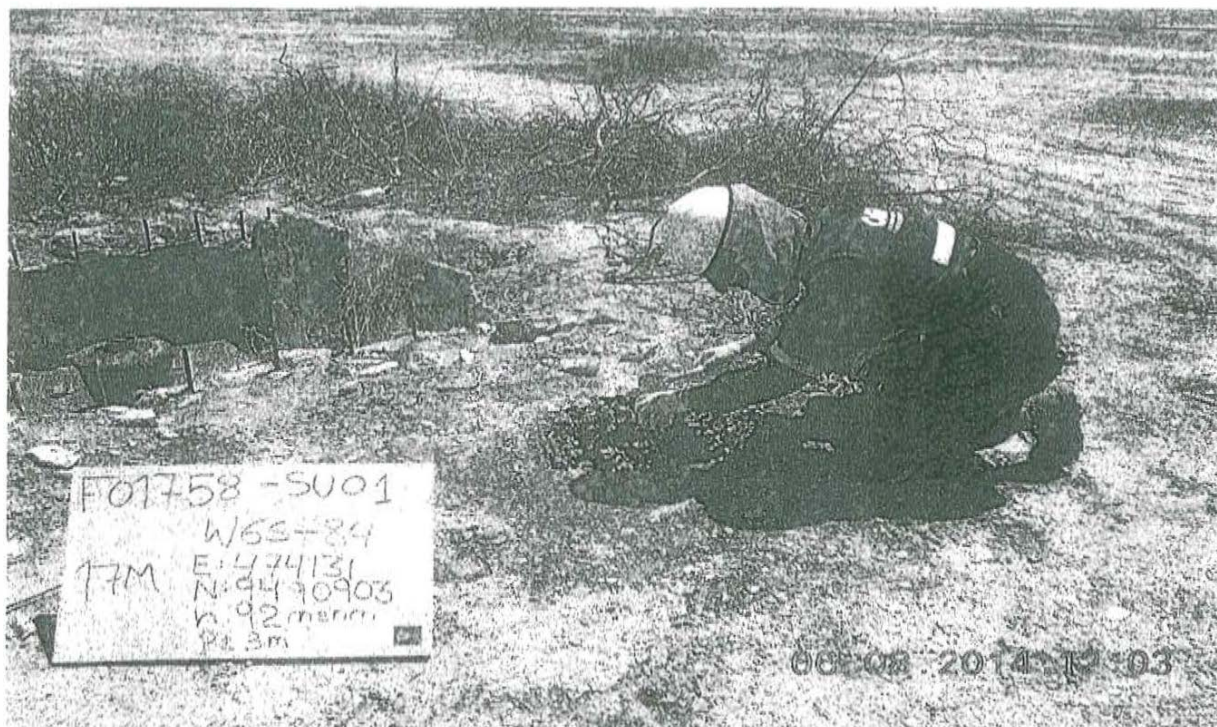
Fotografía N° 1. Toma de muestra de suelo en el punto F01758-SU01, ubicado a 2,1 m aproximadamente del Pozo T5258.

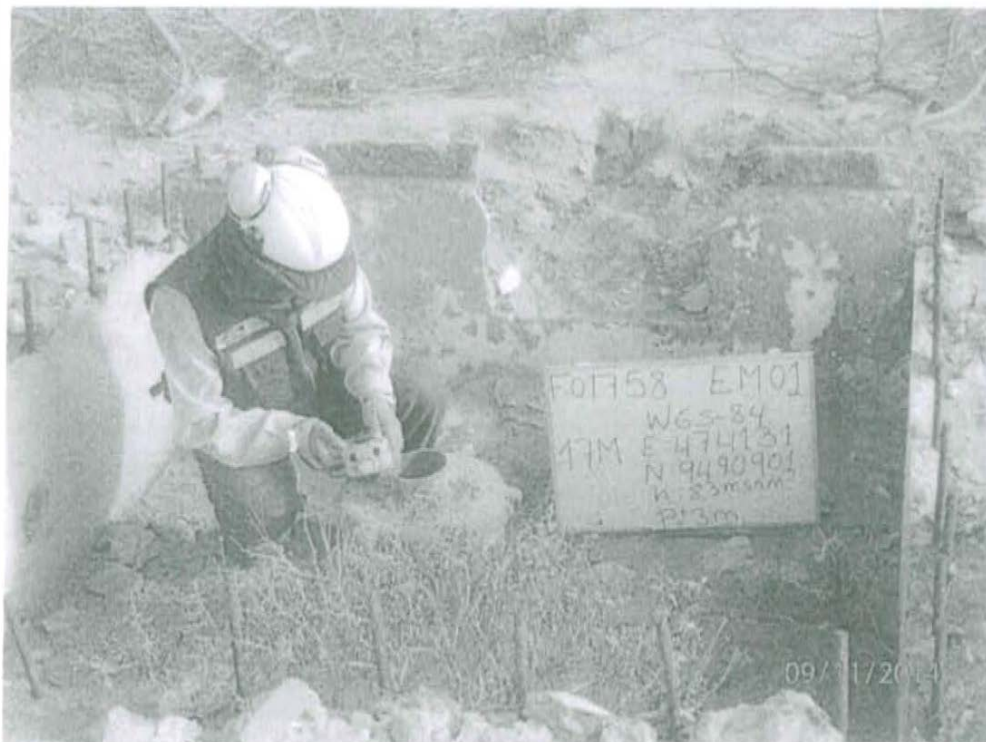
Fotografía N° 1. Medición en el punto F01758-EM01, ubicado en boca del Pozo T5258.

26. Los resultados obtenidos en boca de pozo (F01758-EM01) muestran que el Límite Inferior de Explosividad (LEL) registra valores de 0 %, evidenciando que las emisiones gaseosas fugitivas provenientes del pozo están compuestas por una mezcla de gases que no poseen características inflamables. Las concentraciones de H<sub>2</sub>S no son consideradas relevantes en esta composición de gases pues fueron detectadas en muy bajas concentraciones.

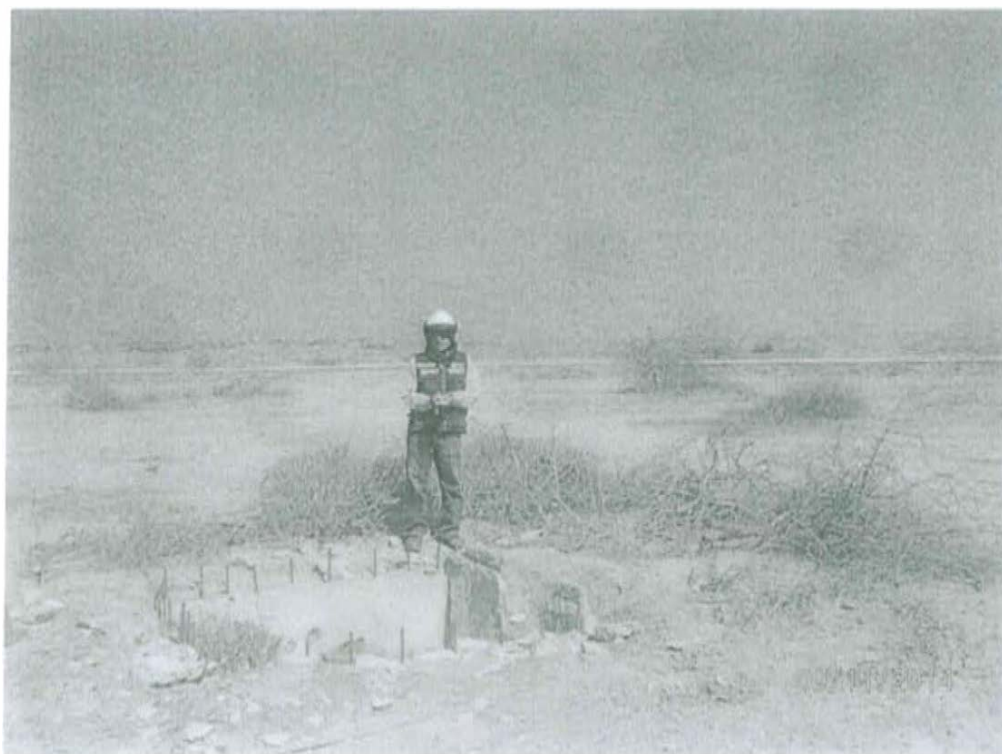
Fotografía N° 2. Mediciones en F01758-VA01, recorrido en el área circundante alrededor del Pozo T5258.

27. Los resultados obtenidos en los alrededores a la ubicación del pozo (F01758-VA01) muestran que no son significativos en comparación con las mediciones obtenidas en boca de pozo.

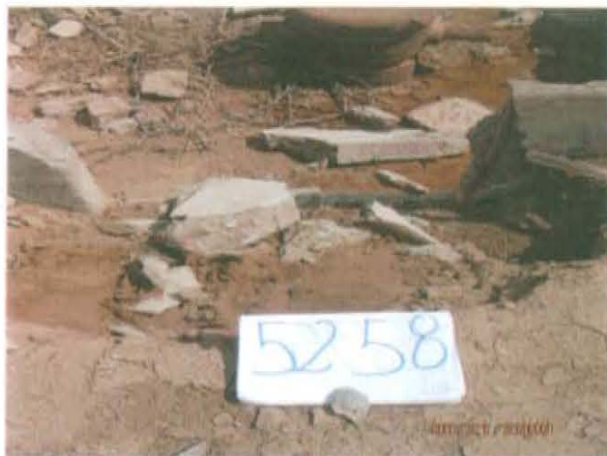
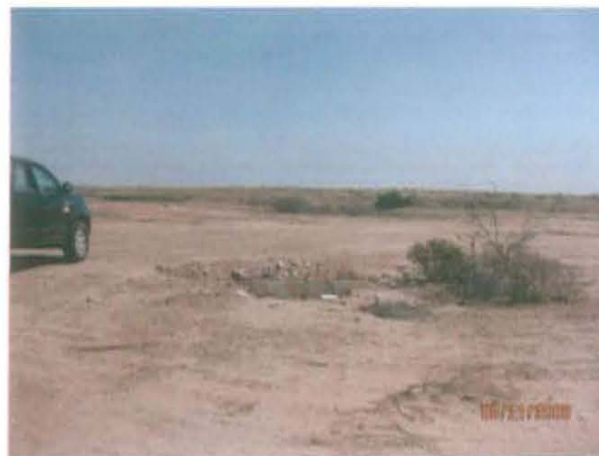
**3. REGISTRO FOTOGRÁFICO**

El pozo abierto contiene liquido, se protegía con un hoyo de concreto en destrucción, se encuentra en una planicie donde hay escasa vegetación y tiene acceso carretero directo, fue identificado como pasivo ATA en el Informe Final de PERUPETRO S.A. el 2002.

Inadecuado abandono del pozo por antigua actividad de exploración y explotación de hidrocarburos
