INFORME N° 678 - 2014-OEFA/DE-SDCA-CIPASH

ASUNTO : Identificación de pasivo ambiental del subsector hidrocarburos con código de Ficha OEFA F01204, ubicado en el Lote I, en el distrito de La Brea de la provincia Talara del departamento de Piura.

III. IDENTIFICACIÓN DE PASIVO AMBIENTAL DEL SUBSECTOR HIDROCARBUROS CON CÓDIGO DE FICHA OEFA F01204

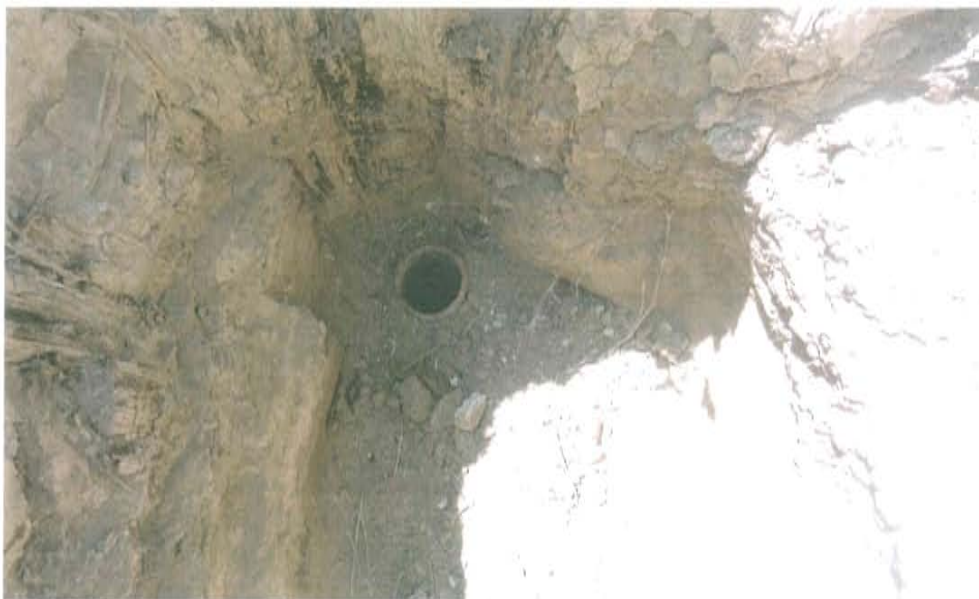
15. Durante la evaluación in situ realizada por el OEFA el 5 de julio de 2014 se observó un pozo inactivo, el cual no cuenta con terraplén habilitado ni acceso vehicular directo, presenta casing a nivel de la superficie del suelo, corroído y abierto de aproximadamente 5½ pulgadas de diámetro, sin válvulas ni cabezal, dentro de un hoyo de aproximadamente 1,2 m de profundidad; sin embargo, no se percibió emisiones gaseosas provenientes del pozo ni se observó afloramiento superficial de líquidos (ver anexos 1, 2 y 3).

Fotografía N° 1. Vista del Pozo T_329, se observa casing abierto al ras del suelo.

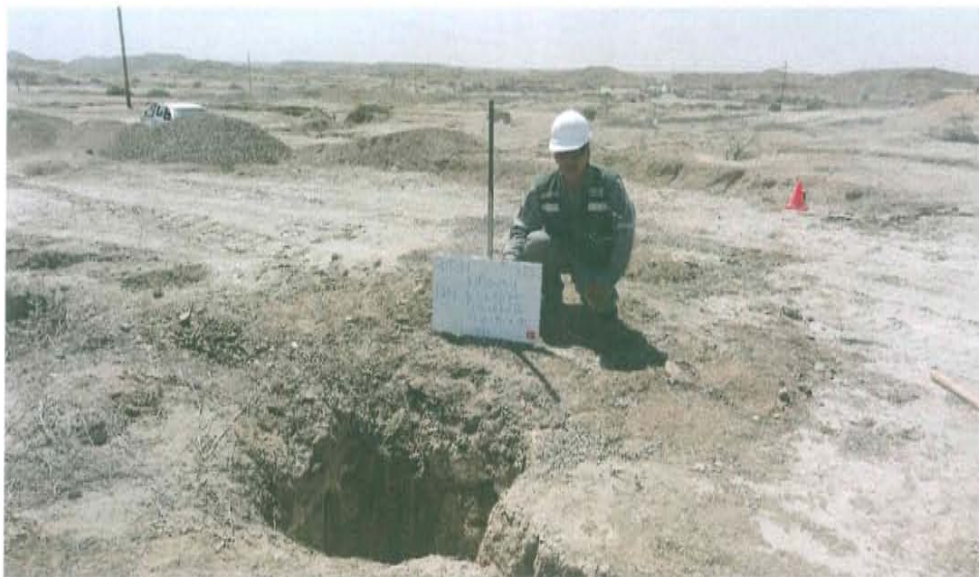
Fotografía N° 2. El pozo se encuentra en un hoyo de aproximadamente 1,2 m de profundidad, en una zona de bosque seco.

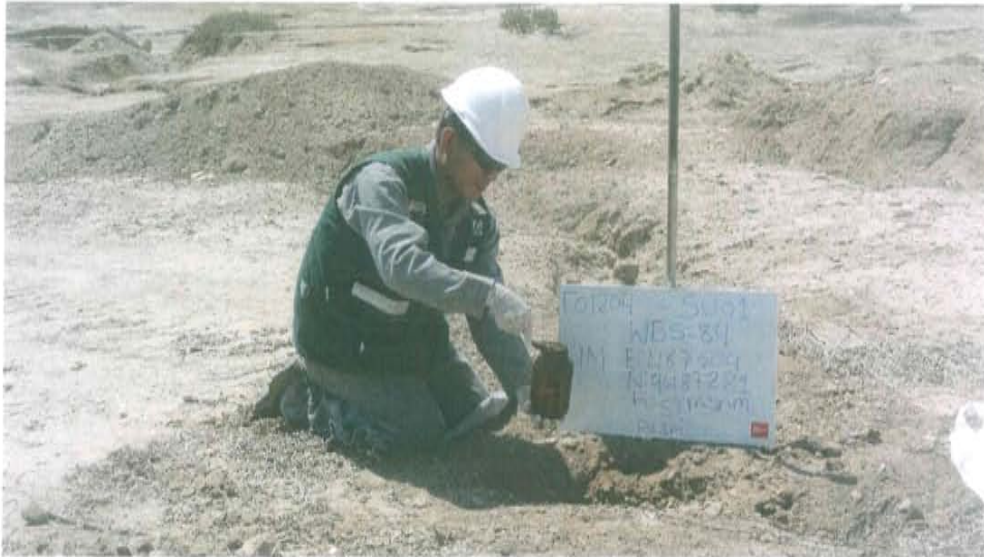
Fotografía N° 3. Toma de muestra de suelo en el punto F01204-SU01.

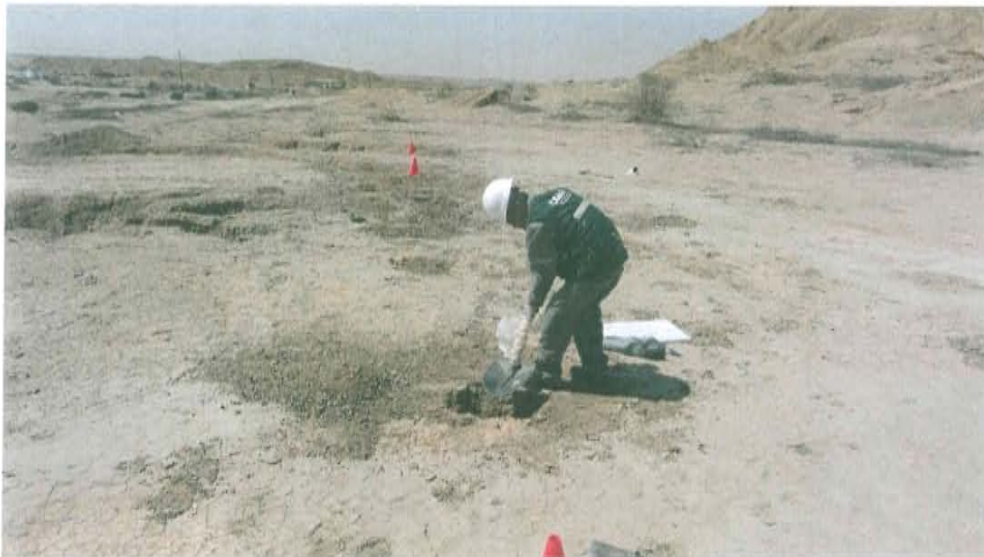
Fotografía N° 4. Toma de muestra de suelo en el punto F01204-SU02.

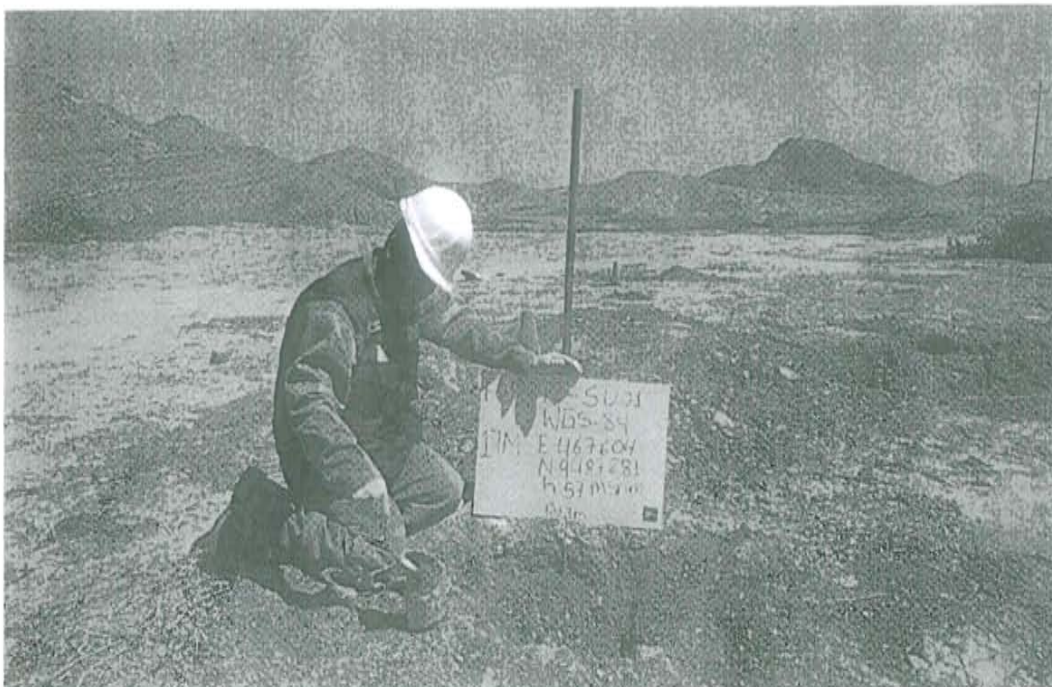
Fotografía N° 1. Toma de muestra de suelo en el punto F01204-SU01, aproximadamente a 2,0 m al Norte del Pozo T_329 y a una profundidad de 0,20 m a 0,30 m de la superficie del suelo.

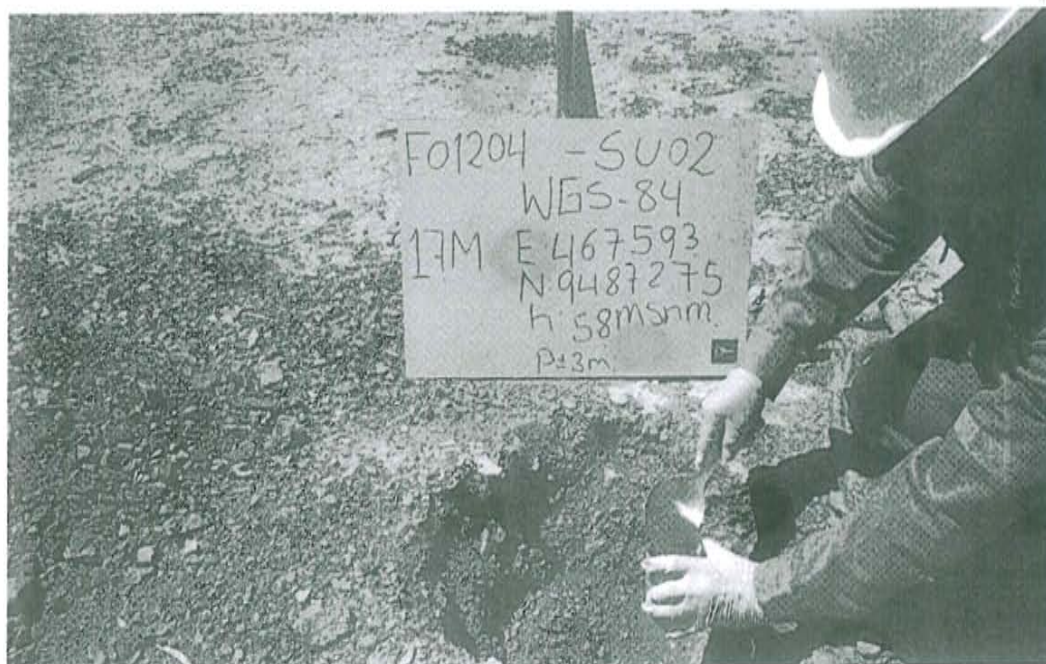
Fotografía N° 2. Toma de muestra de suelo en el punto F01204-SU02, aproximadamente a 8,0 m al Sur del Pozo T_329 y a una profundidad de 0,30 m a 0,40 m de la superficie del suelo.

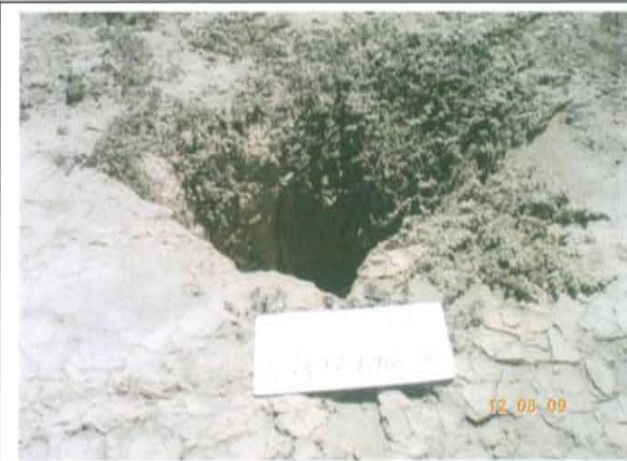
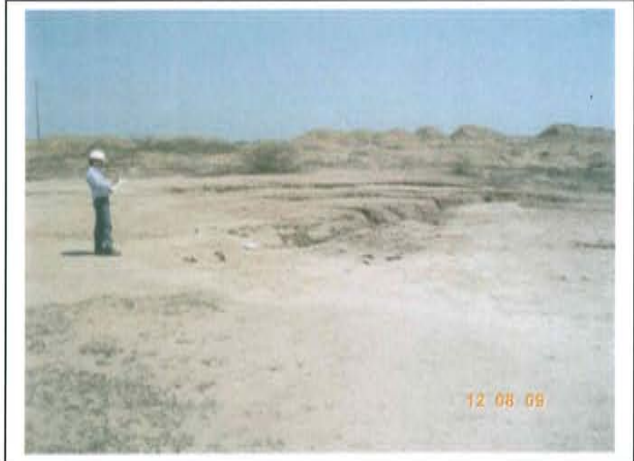
3. REGISTRO FOTOGRÁFICO

De acuerdo a la información proporcionada en campo por la empresa Graña y Montero Petrolera S.A., el pozo se encuentra en condición de abandono temporal (ATA). Sin embargo durante la visita no se ubicó el pozo por lo que no se pudo verificar su estado actual.

Inadecuado abandono de pozo.
