**INFORME N° 535 - 2014-OEFA/DE-SDCA-CIPASH**

**ASUNTO** : Identificación de pasivo ambiental del subsector hidrocarburos con código de Ficha OEFA F00650, ubicado en el Lote VII/VI (ex Lote VII), en el distrito de La Brea de la provincia Talara del departamento de Piura.

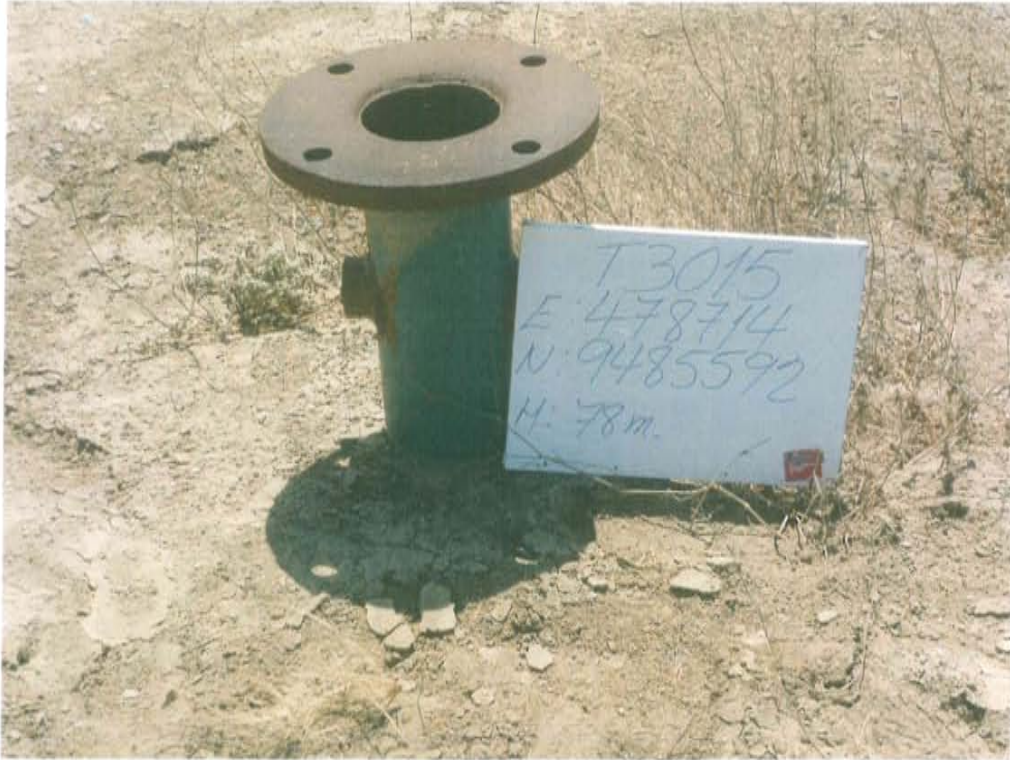
Fotografía N° 1. Pozo inactivo con código PERUPETRO T3015, en terreno habilitado con acceso vehicular directo. El cabezal del pozo está compuesto por una brida unida a un casing de 6 pulgadas de diámetro.

15. Cabe señalar que, de la revisión de la información proporcionada por OSINERGMIN (ver anexo 7) y lo observado durante la evaluación in situ (ver fotografías 1 y 2), se puede afirmar que el pozo ha sido intervenido; sin embargo, al momento de la visita el pozo se encontró inactivo y tampoco se encuentra dentro de la lista de pozos activos o en producción proporcionada por PERUPETRO mediante Oficio N° GGRL-EXPL-GFBD-091-2014.

17. En ese sentido, de la revisión de la revisión documentaria y evaluación in situ se tiene que el pozo se encuentra mal abandonado, toda vez que no se encuentra herméticamente cerrado ni en condiciones seguras para el abandono, conforme se establece en el Artículo 2° del Decreto Supremo N° 032-2004-EM - Reglamento de las Actividades de Exploración y Explotación de Hidrocarburos<sup>6</sup>. Además de presentar emisiones gaseosas fugitivas provenientes del pozo y suelo contaminado con hidrocarburos.

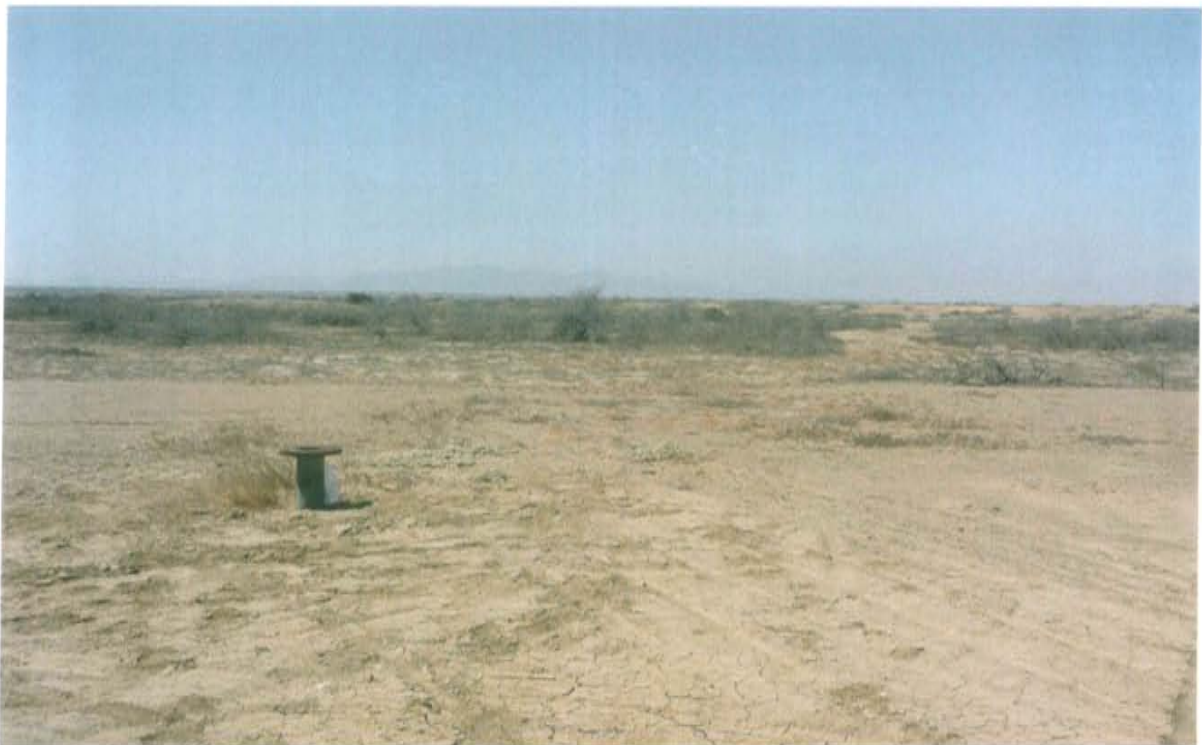
Fotografía N° 2. La zona evaluada se caracteriza por tener un relieve llano y árido, superficies depresionadas.

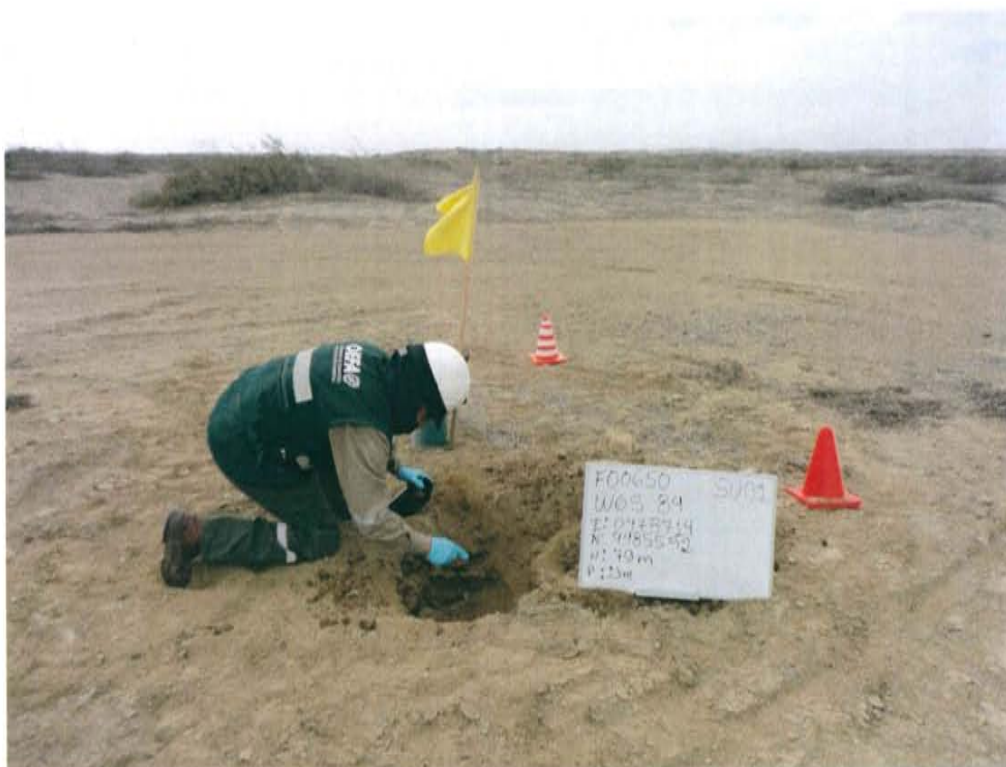
Fotografía N° 3. Toma de muestra de suelo en el punto F00650-SU01, ubicado a 0,7 m aproximadamente al sur del Pozo T3015.

| Matriz | Código de muestra | Parámetros analizados | Resultado | Unidad | ECA o norma referencial | % que se encuentra por encima del ECA o norma referencial | Laboratorio | Número de informe de ensayo de laboratorio |
|---|---|--|---|---|---|---|---|--|
| Suelo | F00650-SU01 | FH F2 (C <sub>10</sub> - C <sub>28</sub> ) | 1 846 | mg/kg | 1 200 | 53,8 % | ENVIROTEST S.A.C. | N°141603 |

21. Los resultados obtenidos del análisis en laboratorio evidencian la presencia de suelo contaminado con hidrocarburos, dado que la concentración correspondiente a la Fracción de hidrocarburos F2 supera el ECA para suelo de uso agrícola.

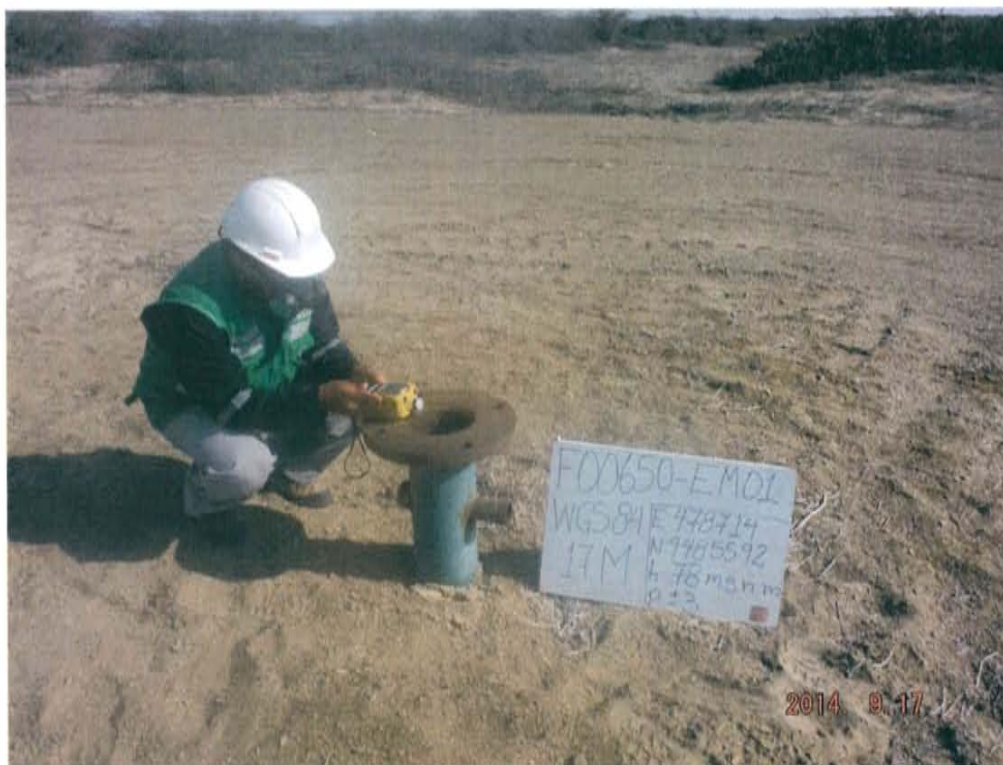
Fotografía N° 4. Medición de emisiones fugitivas en fuente de emisión, boca del pozo.

27. Los resultados obtenidos en boca de pozo (F00650-EM01) muestran que hay presencia de COVs y que el Límite Inferior de Explosividad (LEL) alcanza valores de 100%, evidenciando que las emisiones gaseosas fugitivas provenientes del pozo están compuestas por una mezcla de gases con características combustibles y posiblemente inflamables. Las concentraciones de H<sub>2</sub>S, no son consideradas relevantes en esta composición de gases pues fueron detectadas en concentraciones mínimas.

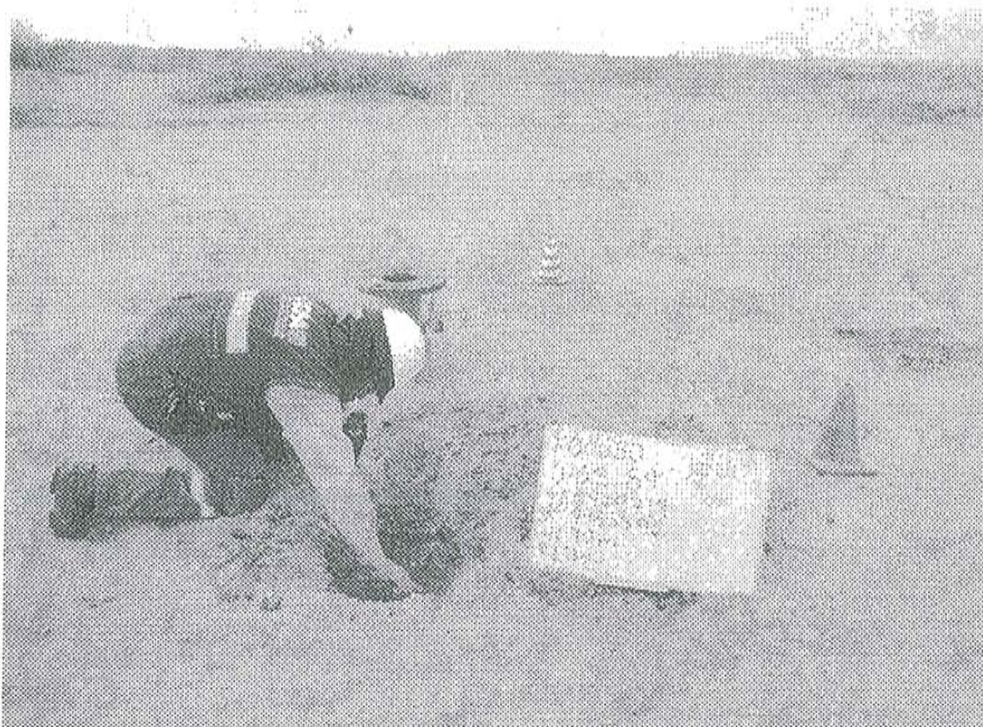
Fotografía N° 1. Toma de muestra de suelo en el punto F00650-SU01, ubicado a 0,70 m aproximadamente del Pozo T3015.

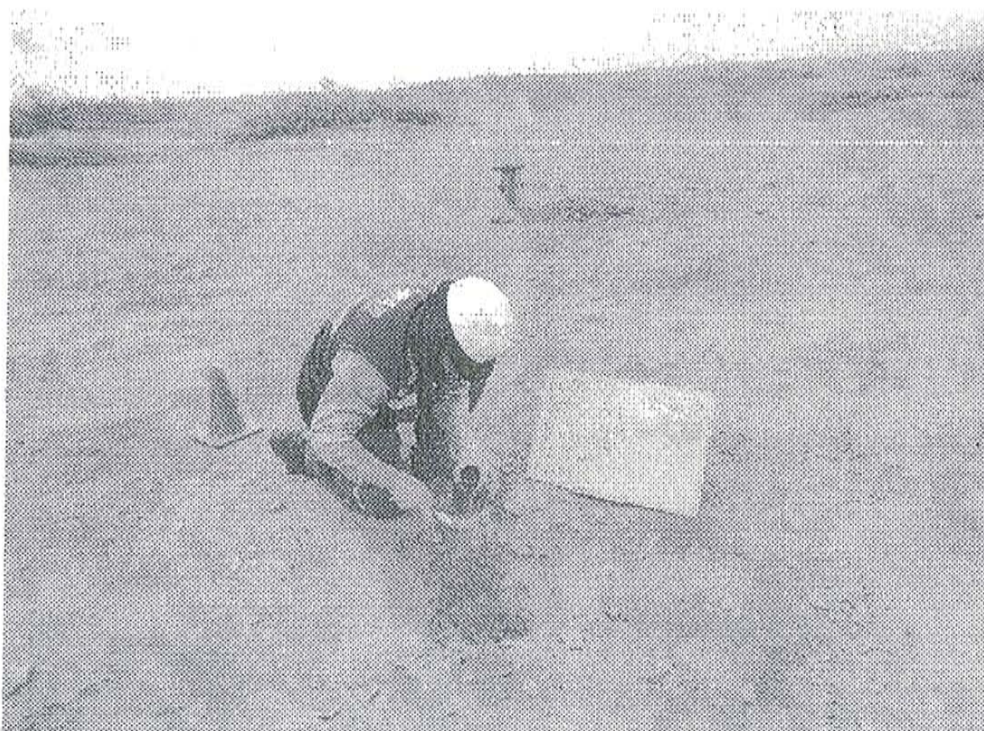
Fotografía N° 2. Toma de muestra de suelo en el punto F00650-SU02, ubicado a 5 m aproximadamente del Pozo T3015.

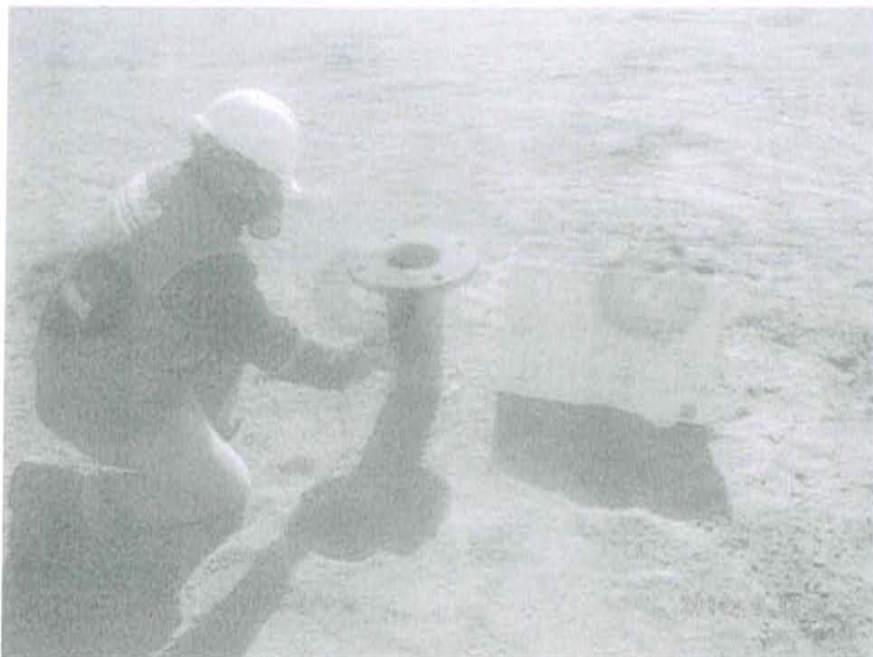
Fotografía N° 1. Medición en el punto F00650-EM01, ubicado en la fuente de emisión en boca del Pozo T3015.

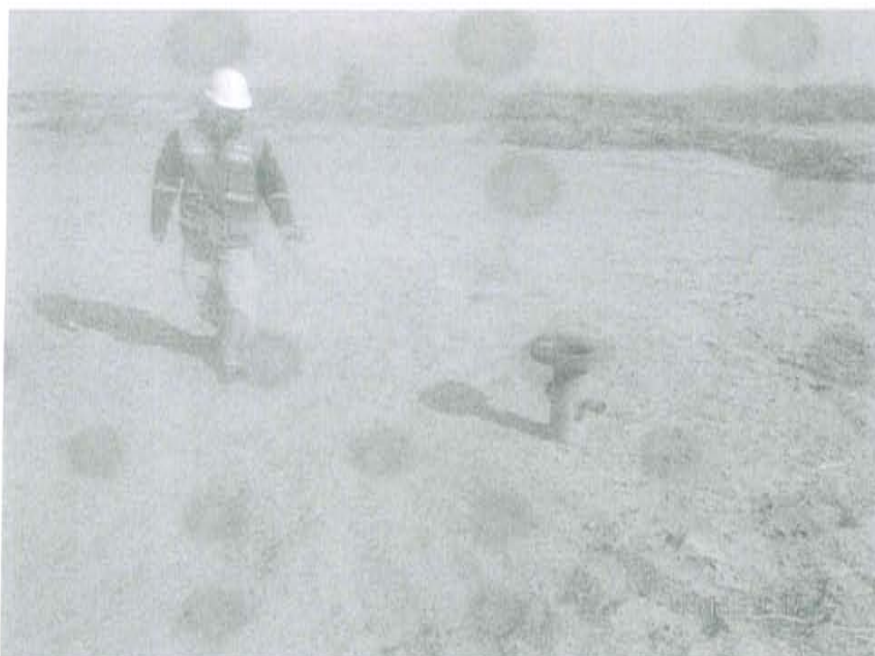
Fotografía N° 2. Mediciones en el F00650-VA01, se realizó en un recorrido en el área circundante alrededor del Pozo en un radio de 1 m, con una duración de 10 minutos.

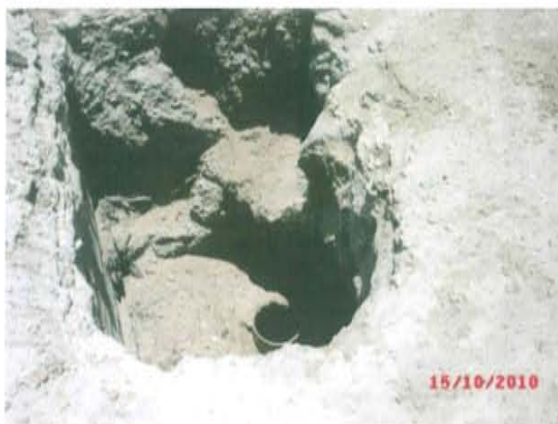
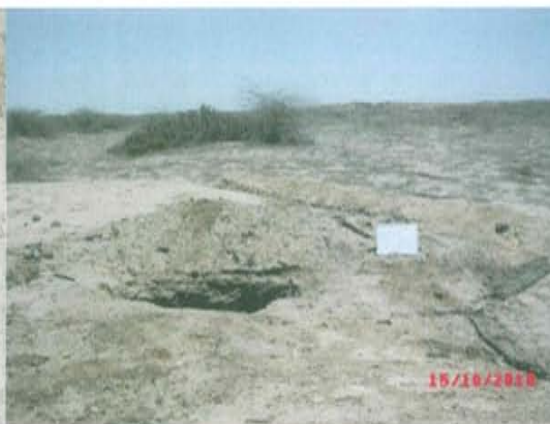
**3. REGISTRO FOTOGRÁFICO**

El pozo ATA T3015 se encuentra sin cabezal y casing a nivel de fondo de excavación. El pozo no tiene acceso ni plataforma. En superficie se visualiza suelo impregnado con hidrocarburos y restos de madera.

Pozo mal abandonado
